# Centro Histórico de Viseu, Viseu Novo, SRU: Proposta de Reabilitação para Hostel

**Susana Raquel Nunes Marques**

Dissertação para obtenção do Grau de Mestre em  
**Arquitetura**  
(ciclo de estudos integrado)

**Covilhã, Junho de 2018**

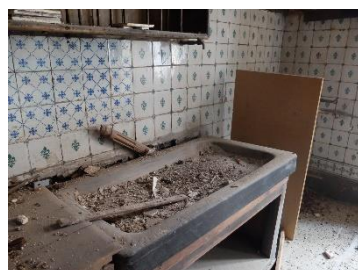
Figura 94 - Degradação visível nos móveis

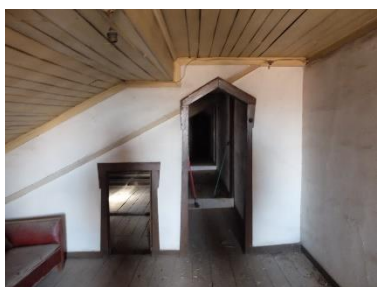
Figura 128 - Diferença da altura de portas

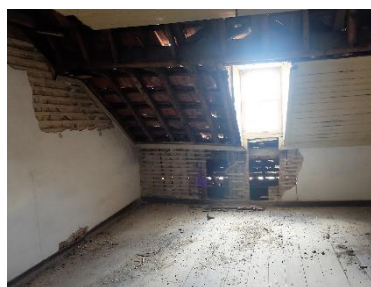
A zona mais deteriorada e em pior estado de conservação é a cobertura, que apenas se consegue aceder pelo interior (piso do sótão) esta apresenta em alguns pontos anomalias de nível muito grave. Esta tem falta de isolamento e em algumas partes chega a ter a ausência de revestimento, como se pode observar na Figura 128, consegue-se ver a estrutura em madeira e a telha. Pode-se concluir que estas irregularidades são a maior causa da degradação do edifício como se vai comprovar.

Figura 130 - cobertura e parede com anomalias muito graves

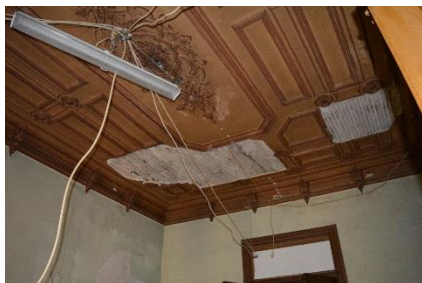
Figura 138 - Revestimento de madeira degradado

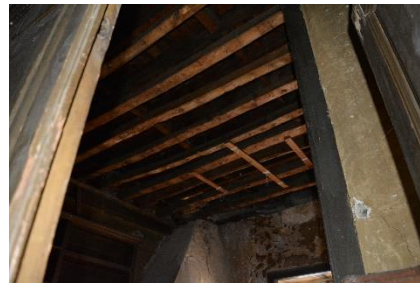
Os tetos são os elementos mais preocupantes, pois tal como as paredes apresentam manchas de humidade por consequências das infiltrações, o que leva a considerar como anomalia grave. Destacam-se falhas pontuais nos estuques trabalhados e nos revestimentos em madeira, e as fissuras e as eflorescências também são evidentes.

Figura 139 - estrutura de madeira a vista, com estado de degradação avançado (cozinha)

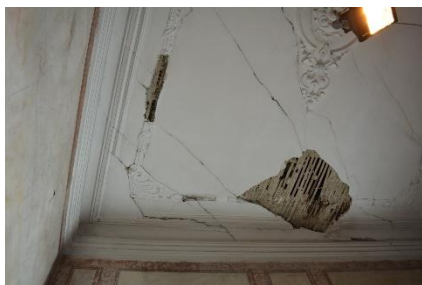
Figura 140 - Estuque trabalhado com falhas e fissuras

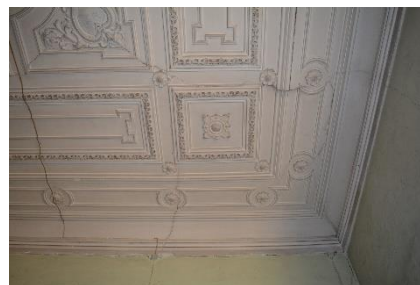
Figura 141 - Teto com estuque trabalhado, com fissuras de espessura considerável

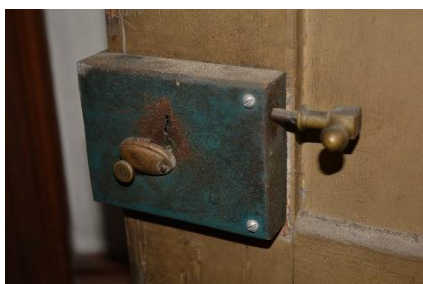
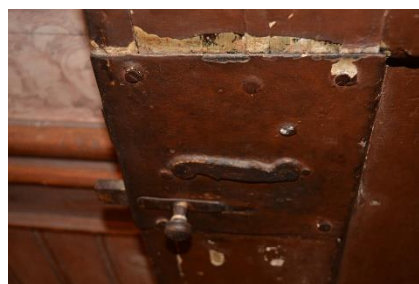
Figura 144 - Exemplos de fechaduras de portas que não funcionam

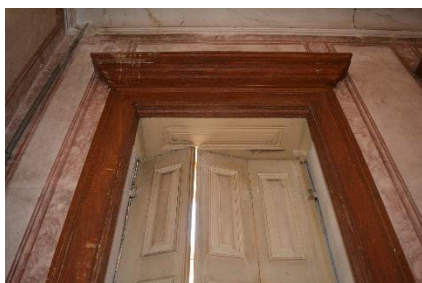
Figura 145 - Pormenor do desgaste do friso e da moldura de madeira

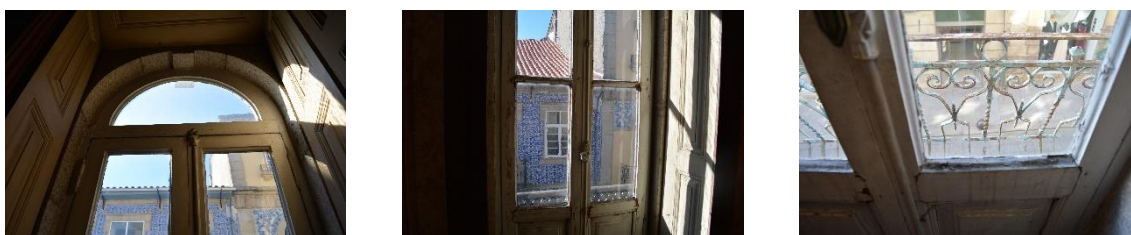
Figura 148 - Caixilharia das janelas com algum desgaste

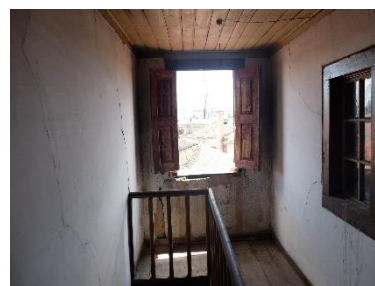
Figura 151 - Janela do sótão já sem caixilharia e portada em estado avançado de degradação

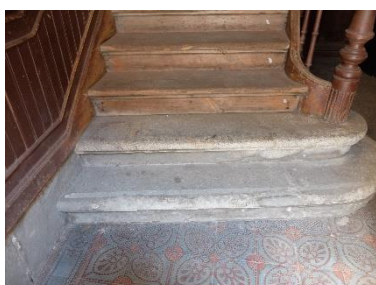
Em relação aos acessos verticais e horizontais - escadas e corredores - estes apenas apresentam o desgaste normal da madeira ao longo dos anos. As anomalias são ligeiras. Apenas são visíveis eventuais elementos que precisam de restauro ou manutenção.

Figura 152 - Desgaste visível nos degraus de pedra e de madeira

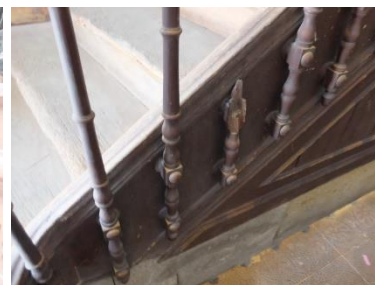
Figura 154 - Pormenor de alguns elementos partidos

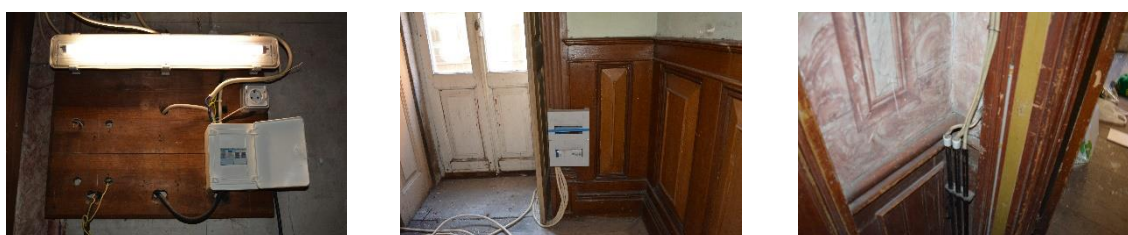
A situação das infraestruturas é sem dúvida o mais preocupante, pois apresentam anomalias de nível muito grave. As instalações de distribuição de água e de drenagem de águas residuais não se encontram em funcionamento que por consequência aumentou a velocidade de degradação dos equipamentos sanitários e de cozinha ainda existentes no edifício. A instalação elétrica e de iluminação também é outra preocupação pois existe falta de lâmpadas e os cabos condutores encontram-se à vista e não embutidos nas paredes como usual, e devido à humidade existente nas paredes muitos destes circuitos são perigosos.

Figura 155 - Instalações elétricas à vista e em mau estado
