Habitação de Interesse Social no Porto O caso do bairro de Pereiró - análise e projeto de reabilitação

Diana Dias Ferreira

Dissertação para obtenção do Grau de Mestre em
Arquitetura
(Ciclo de estudos integrado)

Covilhã, fevereiro de 2017

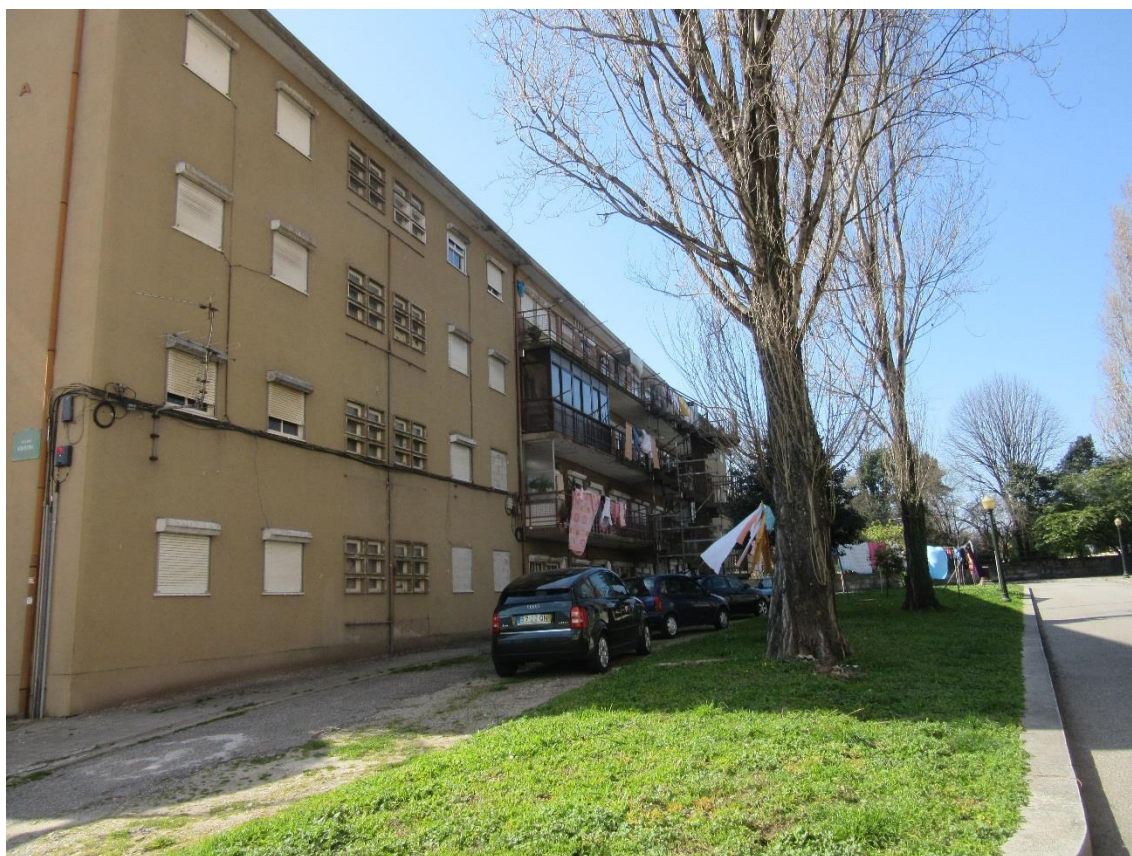
Figura 49 - Espaço exterior pela Rua dos Choupos, Bloco A. Fonte: Imagem da autora.

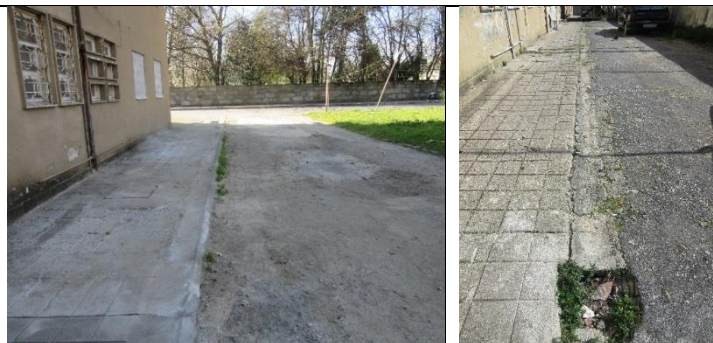
O pavimento exterior encontra-se degradado e irregular. São notáveis as tentativas de reparações por problemas como caixas da rede de águas no passeio ou buracos existentes. É necessária e urgente a sua reparação.

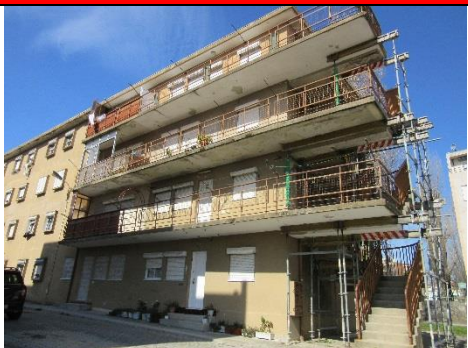
A estrutura do corpo do edifício encontra-se em bom estado.
	As escadas de acesso vertical aos pisos encontram-se visivelmente em degradação estrutural - elemento a intervir urgentemente.

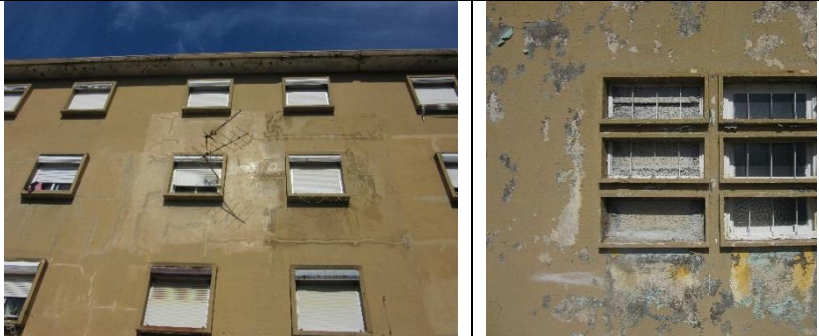
<p>O acabamento final dado às paredes das fachadas apresenta uma fissuração geral do reboco e o seu revestimento carece de grande atenção.</p>

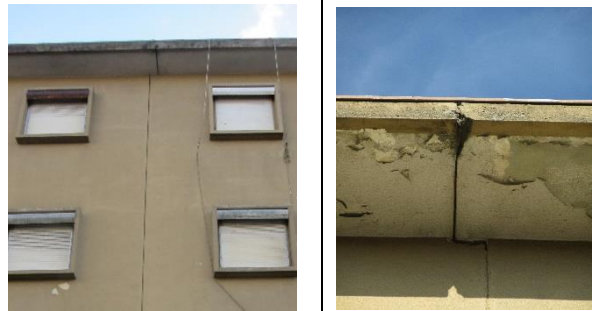
<p>Notas:</p> <p>As juntas de dilatação são visíveis na ligação dos edifícios, não tendo tratamento de proteção, encontram-se pontualmente degradadas.</p>

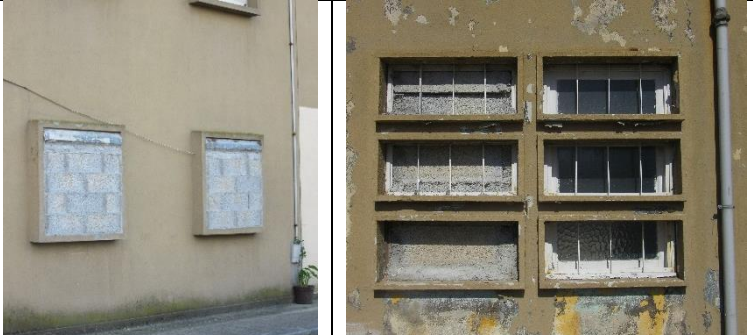
<p>Notas:</p> <p>Os elementos salientes da fachada não apresentam fissuras significativas de material, contudo é necessária uma manutenção para corrigir a degradação do aspeto estético da fachada.</p>

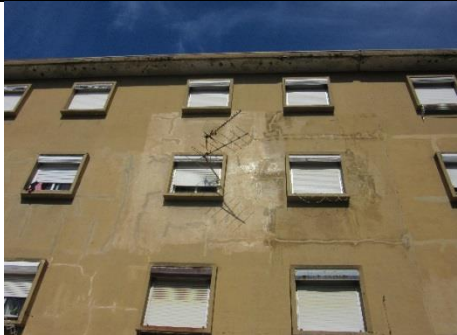
<p>Notas:</p> <p>As infiltrações são fruto de fissuras com reparação deficiente e encontram-se ao longo de toda a fachada.</p>

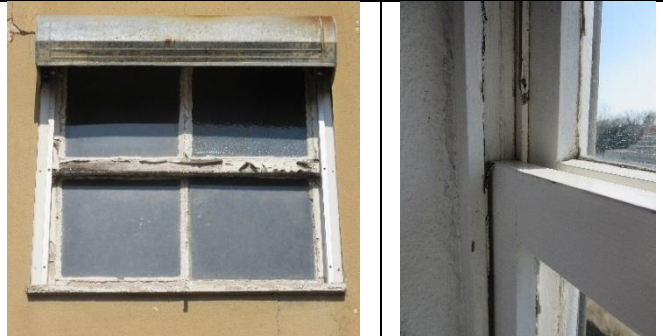
<p>Verifica-se uma heterogeneidade nestes elementos pois em alguns casos os habitantes já procederam à sua substituição. Na avaliação deste item foi apenas considerado o elemento original, verificando-se degradação do revestimento e do material de isolamento.</p>

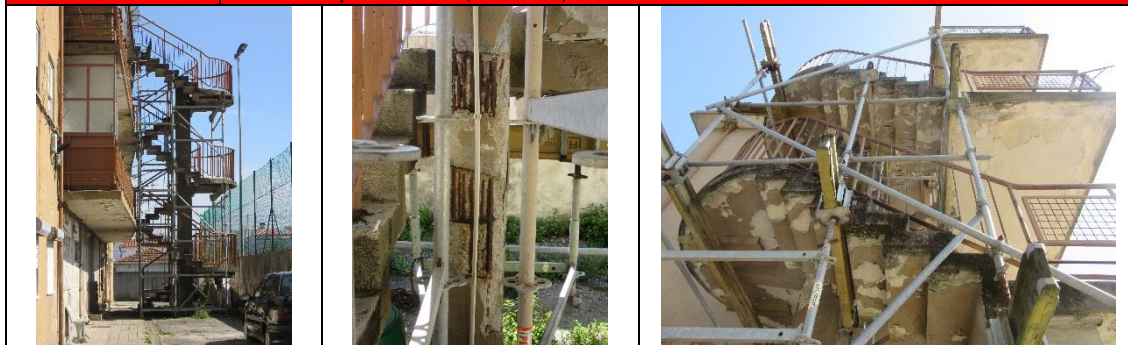
Nota: O pilar, principal elemento de suporte da estrutura, apresenta fissuras e destacamento muito grave do betão que deixa ao descoberto a armadura da estrutura e esta, por sua vez, apresenta corrosão do material.
