Dados Cronológicos

Uso Inicial: Palheiro

Dados Técnicos

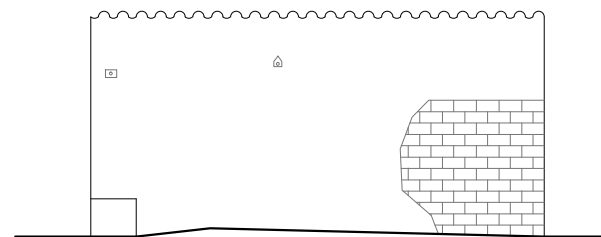
Alçado Sudoeste Esc. 1/100

Restauros/Intervenções: Parte da fachada Sudoeste recebeu uma reparação em alvenaria de tijolo.
