ESTADO ATUAL DO EDIFÍCIO

Reabilitação Sustentável de Património Industrial
Reabilitação Arquitetónica da Fábrica Campos Mello & Irmão

Universidade da Beira Interior - Mestrado Integrado em Arquitetura

Vera Lúcia Gomes Lopes Nº 35645 Julho 2021

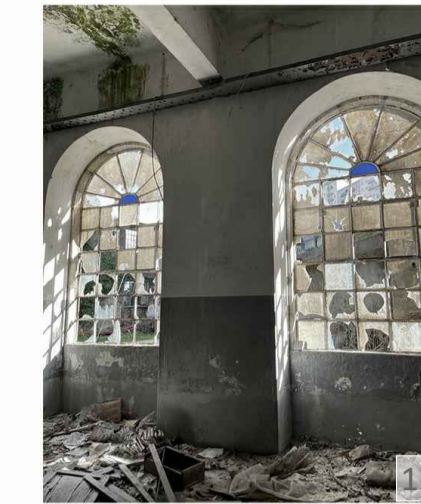
Paredes, tetos e pavimentos (8,9,10), além dos sinais de apropriação indevida e infiltrações e humidade, aparentam estar estruturalmente intactos, devido ao sistema estrutural tradicional, com paredes de alvenaria de pedra de granito e pavimento em betonilha.
