ALÇADO LATERAL

Nome	Renata Andreia da Costa Braga Pereira	
Título do Trabalho	Estudo de Reabilitação de um edificado situado no Centro Histórico de Braga	
Título Desta Folha	Alçado lateral	
Numero	18932	
Patologias		
Escala	1 / 100	
Data	Outubro	2011

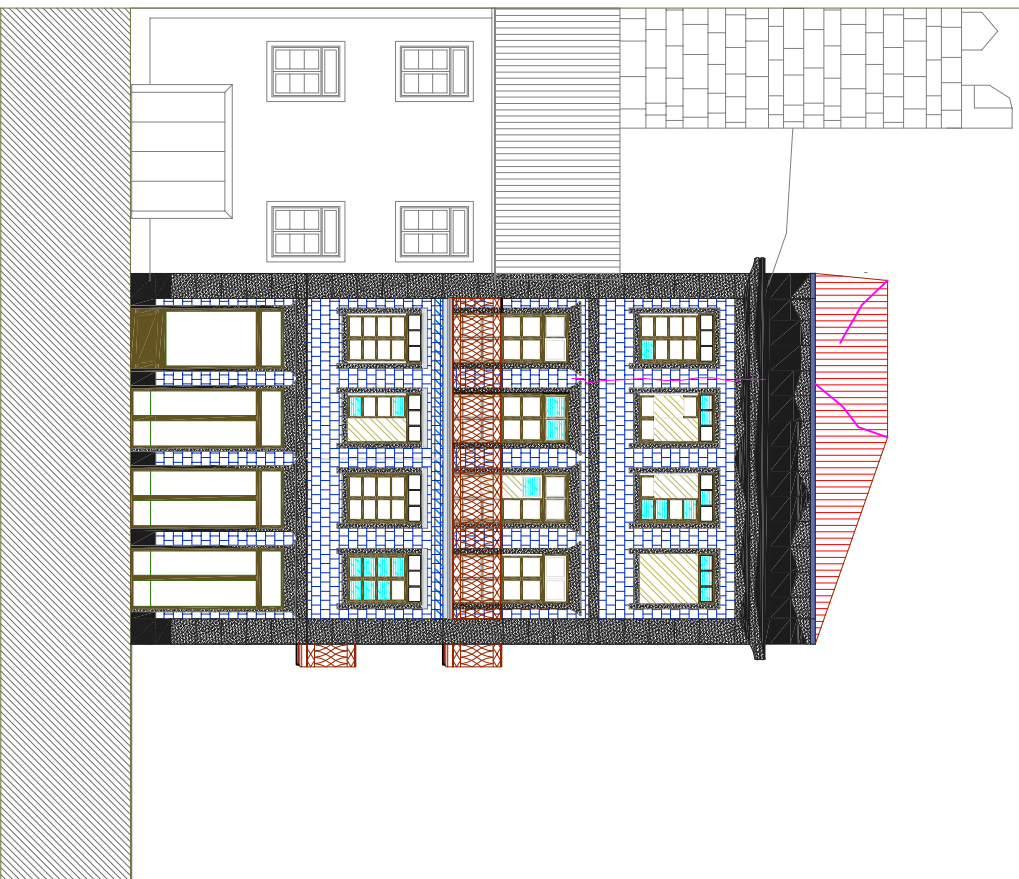
patologia 1 - Ferrilhação ruptura das telhas da cobertura

patologia 2 - Fritura na cobertura

patologia 3 - Azulejo Degradado

patologia 4 - Desprendimento da tinta do reboco

patologia 5-Queda total das janelas

patologia 6 -Queda total dos vidros das janelas e portas das varandas

patologia 7 - Deslocamento do azulejo do reboco

patologia 8 - Vidros partidos em Branco

patologia 9 - Degradação - Desprendimento e dessecamento da tinta da madeiras das portas e caixilhos

patologia 10 - Oxidação do gradimento de protecção das varandas

patologia 11 - Enrijecimento da pedra e presença de fungos e bacterias na pedra

patologia 12 - Marcas de humidade por escorrimento

patologia 13 - Oxidação dos caixilhos e portas metálicas das portas
