## **Inspection, diagnosis and intervention strategies in the rehabilitation of multi-family buildings from the 60's in Portugal**

### **Estratégias de inspeção, diagnóstico e intervenção na reabilitação de edifícios multifamiliares da década de 60 em Portugal**

# Estratégias de inspeção, diagnóstico e intervenção na reabilitação de edifícios multifamiliares da década de 60 em Portugal

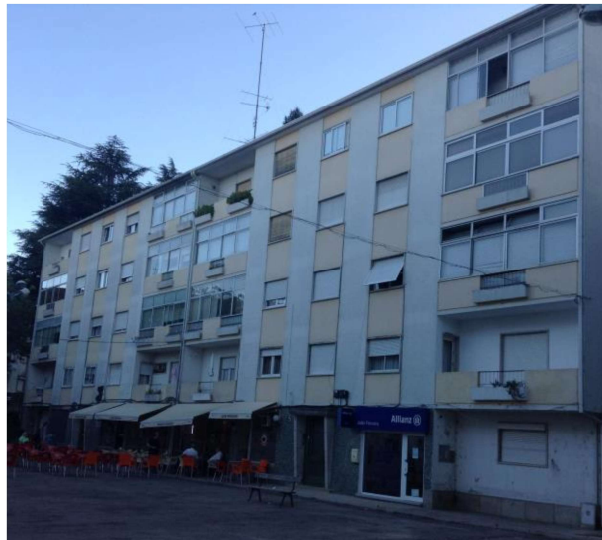
Figura 2 - Fachada principal do edifício em estudo

Pode concluir-se que o edifício em estudo apresenta fraca manutenção ao longo dos anos. Tendo em conta toda a análise realizada, verifica-se que o desconforto térmico é o problema mais grave e que urge resolver.

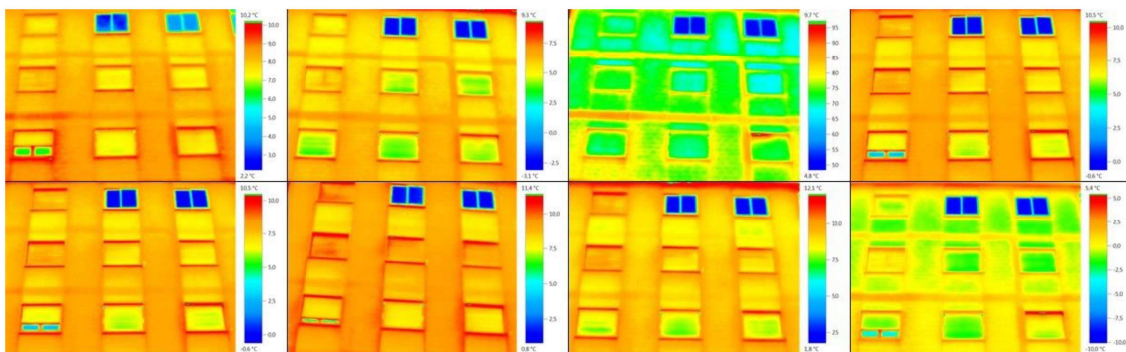
Nos termogramas recolhidos (Figura 3) observaram-se as baixas temperaturas na envolvente exterior. Comprovaram-se as principais fragilidades, como as pontes térmicas planas (vigas, pilares e caixas de estore), as pontes térmicas lineares nos vãos envidraçados e na laje de cobertura, o peitoril e padieira. Quanto às anomalias detetadas apenas se verificou fantasmas na fachada principal.

Figura 3 - Exemplos de termogramas - Fachada principal

É importante salientar que o café apresenta temperaturas superiores à restante fachada o que significa que o aquecimento ambiente estaria em funcionamento. A fachada posterior apresenta-se mais quente quando medida à noite, devido à utilização da cozinha. Do mesmo modo, as instalações sanitárias encontram-se mais quentes quando medidas no período da manhã. Alguns compartimentos encontram-se mais quentes que outros, essencialmente durante a noite, pois os ocupantes apenas aquecem os mais utilizados. Isto deve-se ao facto de existirem menos moradores do que é suposto/admitido para cada tipologia de apartamento. Através da termografia foi possível verificar os apartamentos que não se encontram ocupados, de forma a confirmar a taxa de ocupação.

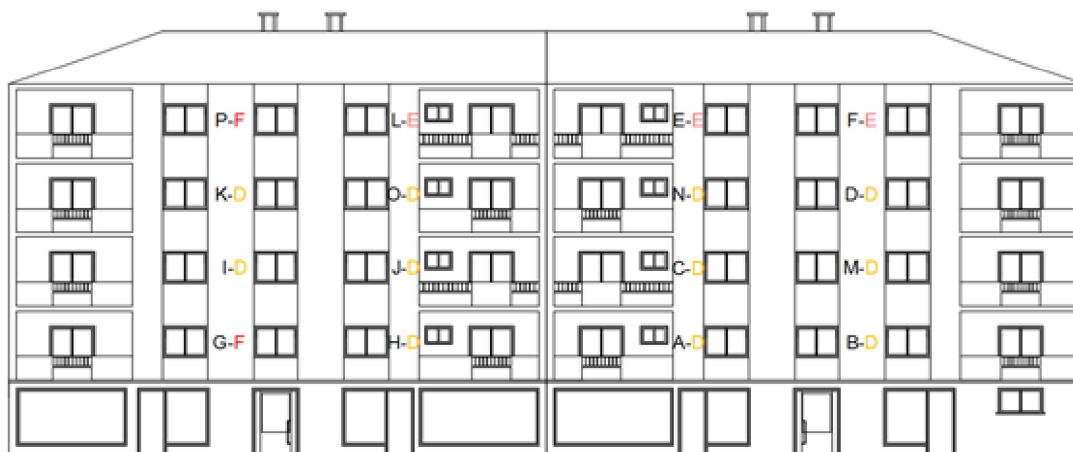
Figura 4 - Classes energéticas das frações (Exemplo Fração A - Classe Energética D)

No caso dos apartamentos do rés-do-chão, constatou-se que a classe energética é semelhante, à exceção do apartamento G, como se irá explicar mais adiante.
