ALÇADO PRINCIPAL

Nome	Renata Andreia da Costa Braga Pereira	
Título do Trabalho	Estudo de Reabilitação de um edifício situado no Centro Histórico de Braga	
Título Desta Folha	Alçado Principal	
Número	18932	
Patologias		
Escala	1/100	
Data	Du. tubro 2011

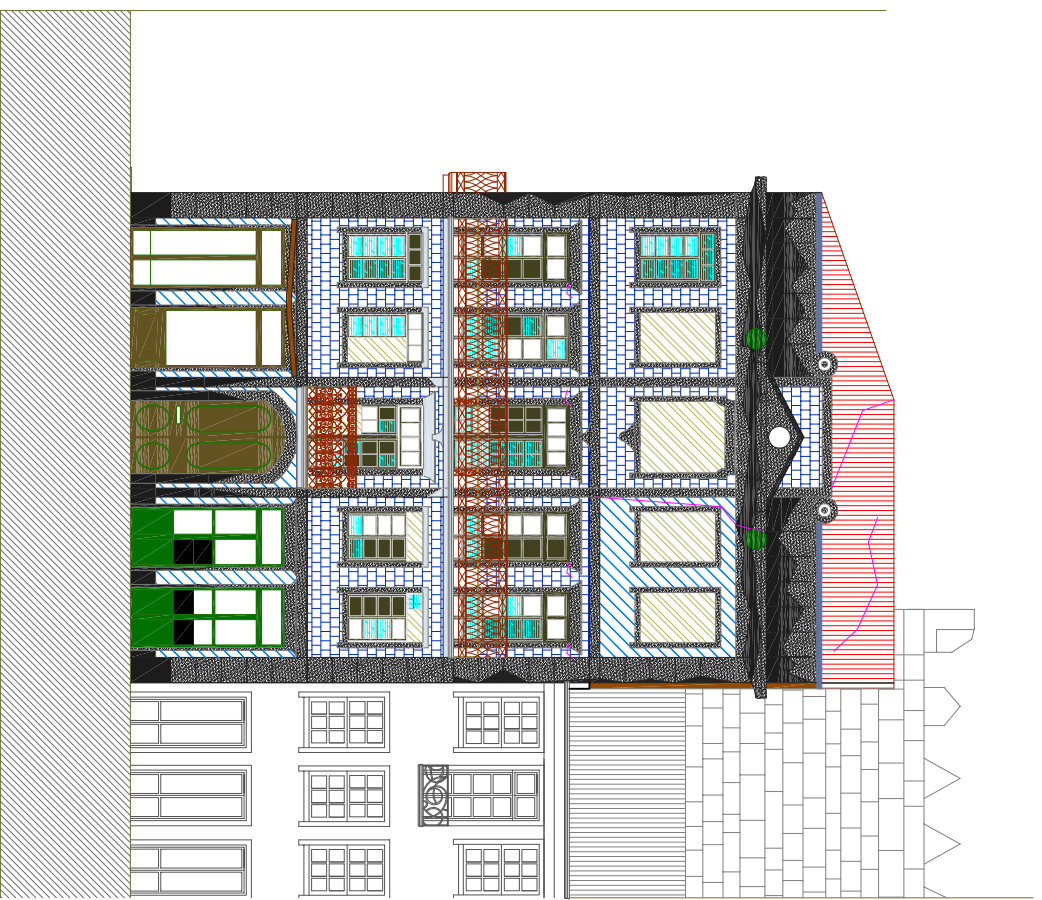
Patologia 1 - Fendilhagem e ruptura das telhas da cobertura

Patologia 2 - Falha na cobertura

Patologia 3 - Azulejo Degradado

Patologia 4 - Despreenchimento da Tinta do reboco

Patologia 5 - queda total das janelas

Patologia 6 - queda total dos vidros das janelas e portas das varandas

Patologia 7 - Deslocamento do azulejo do reboco

Patologia 8 - Vidros pintados em branco

Patologia 9 - Degradação - Despreenchimento e dessecamento da tinta da madeiras das portas e caixilhos

Patologia 10 - Oxidação do gradeamento de protecção das varandas e das peças metálicas

Patologia 11 - Enrijecimento da pedra e presença de fungos e bactérias na pedra

Patologia 12 - Manchas de humidade por escorrimento

Patologia 13 - Oxidação dos caixilhos e portas metálicas das portas
