UNIVERSIDADE DA BEIRA INTERIOR
Faculdade de Engenharia

Proposta de Reabilitação para a Antiga Sede do Orfeão de Viseu

Dissertação para obtenção do Grau de Mestre em
Arquitetura
(2º ciclo de estudos)

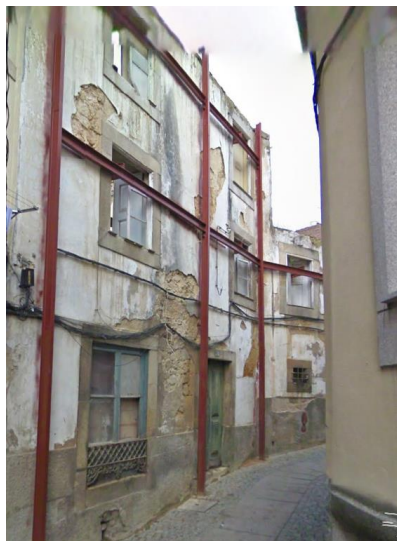
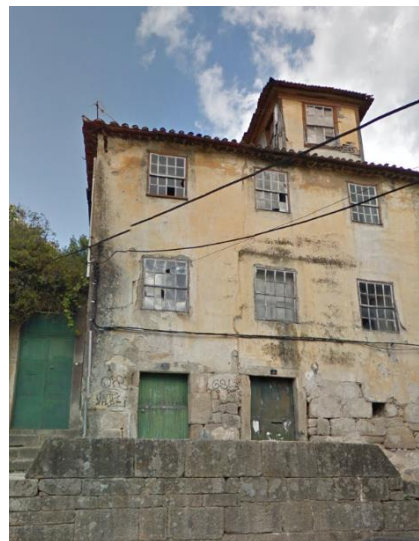
As principais anomalias das construções da área histórica existem devido ao envelhecimento gradual das mesmas, ao nível dos materiais e elementos construtivos, principalmente por falta de manutenção. Estas patologias foram estudadas pelo conjunto de análises levadas a cabo pela Viseu Novo - SRU e pela Parque EXPO. Verificou-se ainda que as anomalias detetadas passam pela existência de um tecido urbano muito denso, ruas muito estreitas, logradouros originais praticamente ocupados por acrescentos no tardo, muitos compartimentos interiores insalubres, sem iluminação e ventilação natural, problemas de segurança em caso de incêndio (a nível da sua extinção, percursos de fuga e barreiras para dificultar a propagação do fogo). Verificam-se problemas de infiltração de águas, fendas e fissuras nas paredes, cedências nas fundações, existência de humidade originando ataques de fungos e insetos, problemas de higiene e conforto ambiental, má qualidade térmica e acústica, empolamento, destacamento e desagregação dos rebocos, coberturas com telhas partidas ou em falta. Acresce ainda o mau escoamento de águas pluviais, instalações sanitárias e cozinhas deficientes, instalações de esgotos problemáticas, desadequação técnica e funcional na distribuição de água potável, instalação elétrica e de gás.

Imagem 34 e 35 - Exemplo de edifício degradados no centro histórico de Viseu

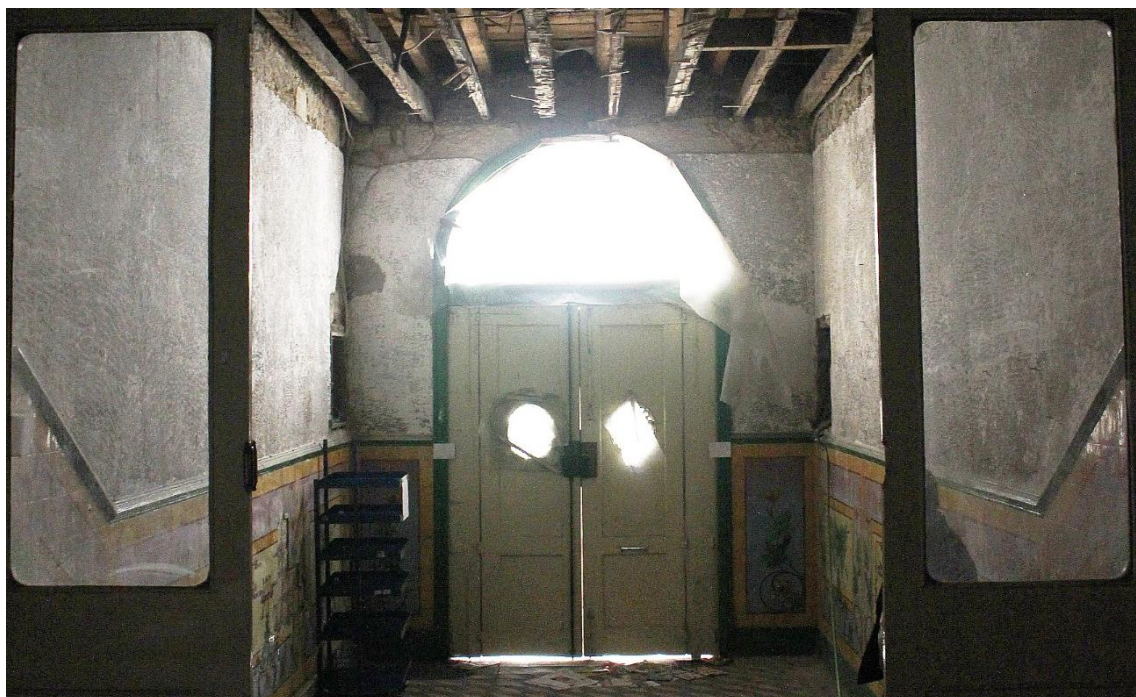
Piso	Divisão	Patologias Verificadas	Causas Possíveis
0	<i>Hall</i> de entrada principal	Humidade; Apodrecimento da estrutura de madeira do teto; Descasque do reboco das paredes; Conforto térmico e acústico deficiente	Mau isolamento térmico da divisão e acústico; Degradação dos componentes isolantes; Envelhecimento dos materiais

Imagem 90 - Patologias verificadas ao nível do reboco e da estrutura de madeira do teto

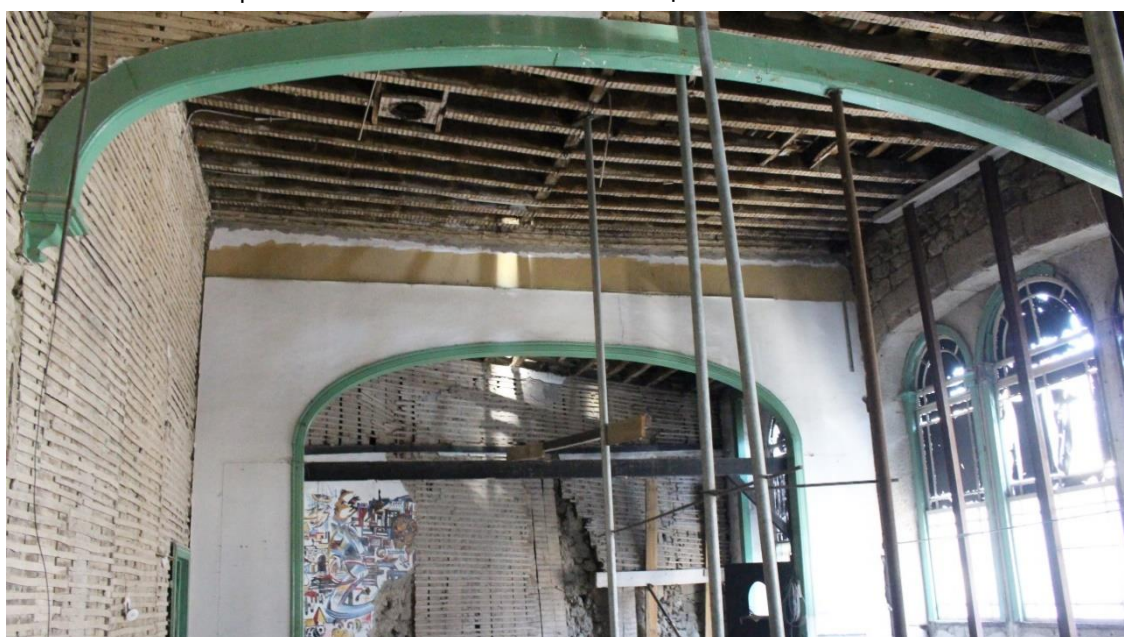
Piso	Divisão	Patologias Verificadas	Causas Possíveis
1	Sala de espetáculo 2	Humidade; Apodrecimento da estrutura de madeira da cobertura; Instabilidade da estrutura da cobertura; Descasque do reboco das paredes e teto; Exposição e destruição do tabique das paredes	Mau isolamento térmico da divisão; Degradação dos componentes isolantes; Fissuração ou perda de telhas na cobertura

Imagem 105 - Patologias verificadas ao nível das paredes e estrutura de madeira do teto
