CODE 137**INSPEÇÃO, DIAGNÓSTICO E PROPOSTA DE INTERVENÇÃO EM EDIFÍCIO
MULTIFAMILIAR DA DÉCADA DE 60, EM PORTUGAL****Marcelino, Inês I. G.¹; Lanzinha, João C. G.^{2*}**

Neste trabalho apresenta-se o caso de estudo de um edifício multifamiliar da década de 60 na cidade da Covilhã, Portugal. Este trabalho consistiu em duas etapas principais: a inspeção técnica do edifício (complementada com algumas medições no local) e a definição de propostas de intervenção em função das fragilidades construtivas detetadas.

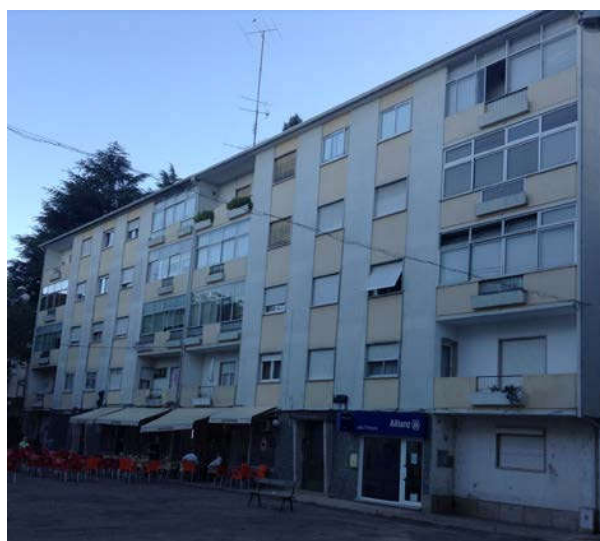
Figura 1 – Fachada principal do edifício em estudo

De acordo com os dados recolhidos durante o processo de inspeção concluiu-se a fraca manutenção ao longo dos anos, sendo o desconforto térmico o problema mais gravoso apontado pelos moradores e confirmado pelos dados recolhidos, que urge agora resolver.

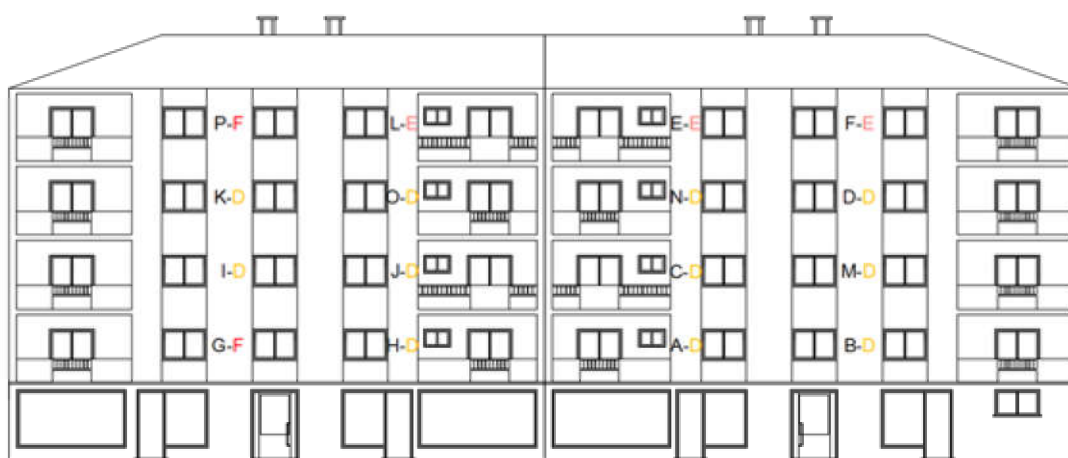
Na Figura 2 apresentam-se (no lado direito) os resultados da avaliação térmica com a indicação da classe energética atribuída de acordo com a regulamentação térmica de todos os apartamentos (identificados no lado esquerdo) que foram objeto de inspeção técnica.

Figura 2 - Classes energéticas das frações (Exemplo Fração A – Classe Energética D)

Como espectável, as classes energéticas mais gravosas localizam-se no último piso (Tabela 1), pois estão em contacto com o desvão de cobertura, fortemente ventilado e sem isolamento térmico. No rés-do-chão, os apartamentos com pior classificação estão em contacto com espaço não útil (ENU), nomeadamente o café e respetiva arrecadação e uma loja.
