UNIVERSIDADE DA BEIRA INTERIOR

Engenharia

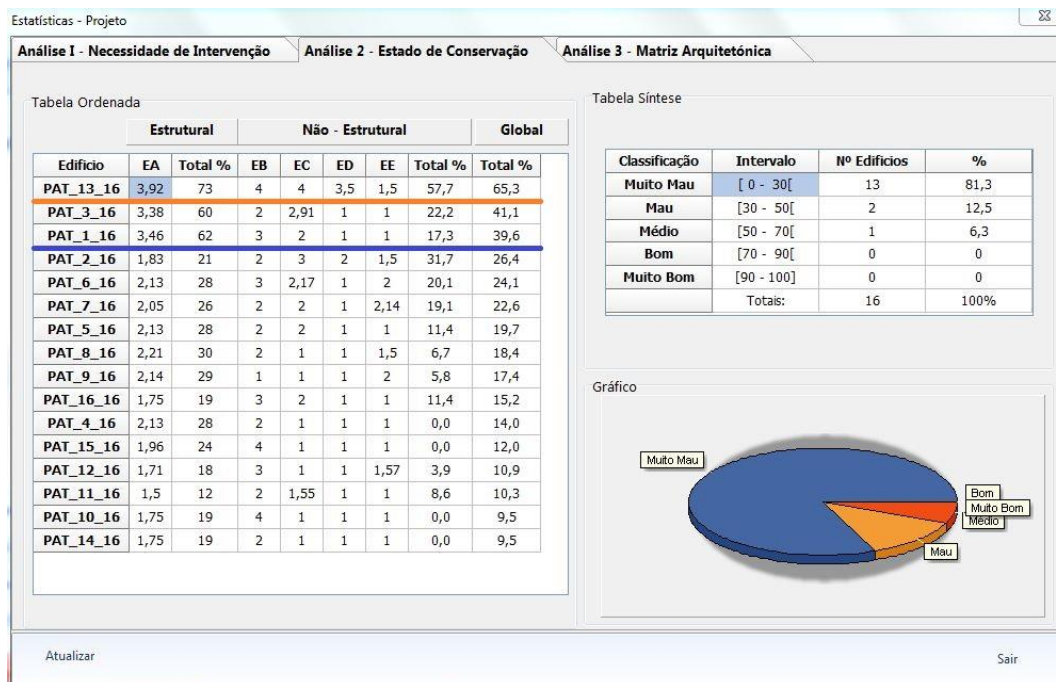
Figura 21 - DECMaVi: Estado de Conservação das casas avieiras do Patacão de Cima em 2016.

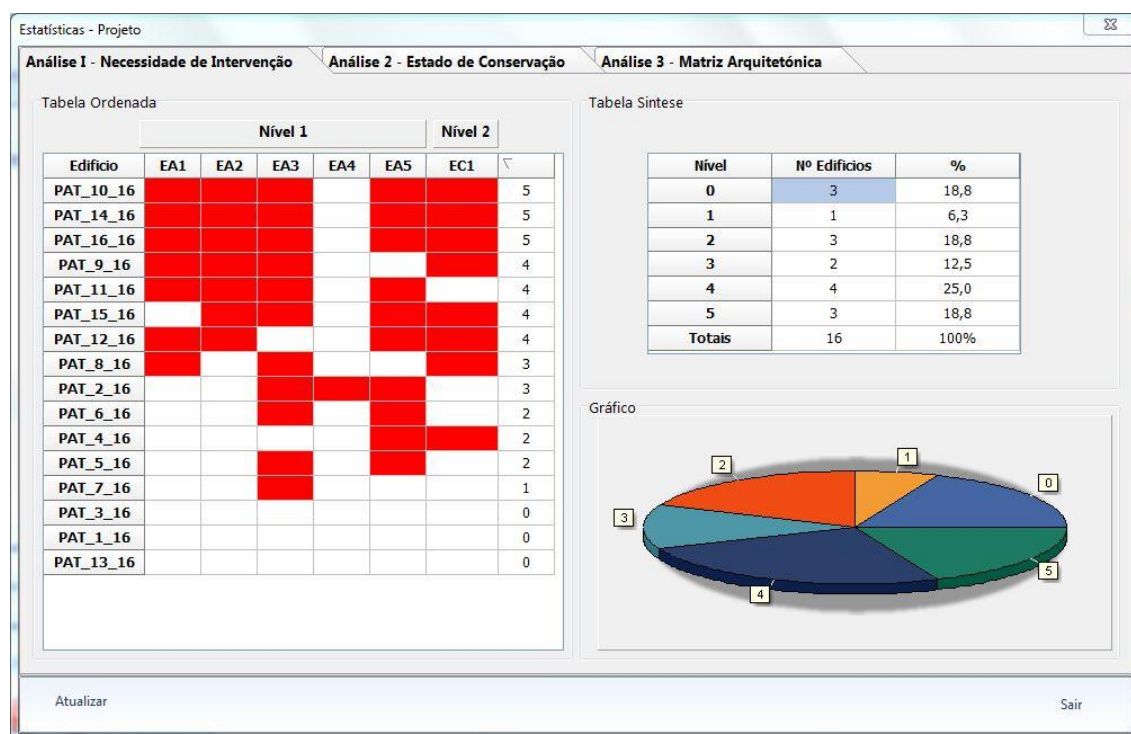
Figura 37 - DECMavi: Necessidades de Intervenção Imediata nas casas avieiras do Patacão de Cima em 2016.
