## FICHA DE RESULTADOS DA INSPECÇÃO E DIAGNÓSTICO - 2002

CÓDIGO DE IDENT. : 1 RCp

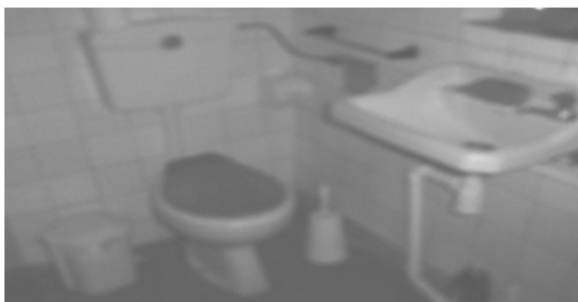
F26-Extracção de fumos e gases inexistentes

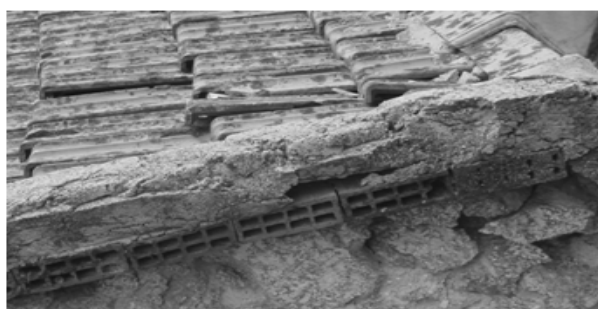
**CÓDIGO DE IDENT. : 4 RCp**

F26-Extracção de fumos e gases inexistentes

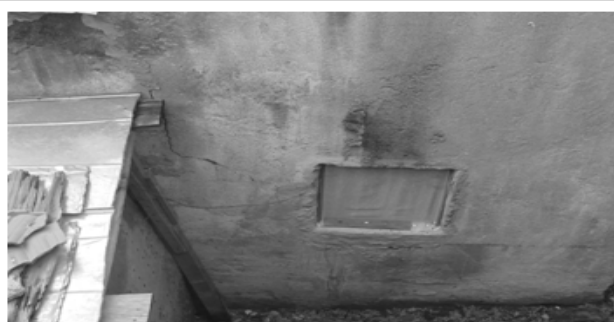
CÓDIGO DE IDENT. : 5 RCp

F26-Extracção de fumos e gases inexistentes

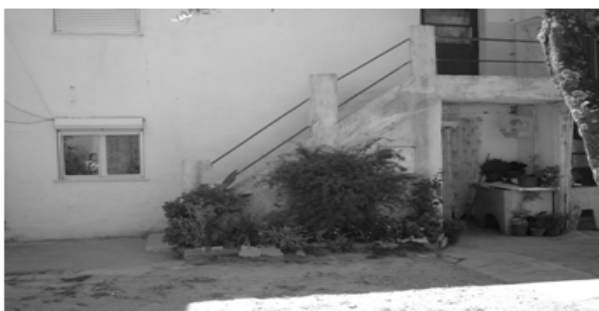
**CÓDIGO DE IDENT. : 9 RCp**

F26-Extracção de fumos e gases inexistentes

F23-Criar instalação sanitária  
F27-Instalar redes prediais de abastecimento de águas e drenagem de esgotos

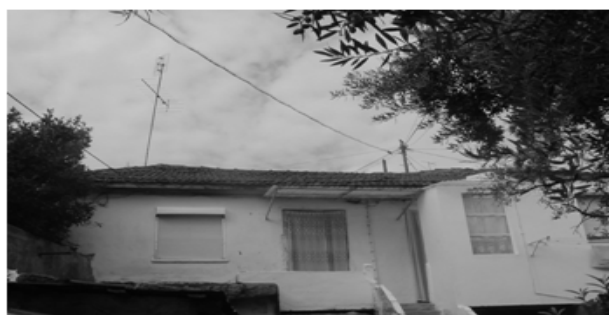
**CÓDIGO DE IDENT. : 12 RF**

F26-Extracção de fumos e gases inexistentes

E19-Reparação imediata do sótão/tecto

F23-Criar instalação sanitária  
F27-Instalar redes prediais de abastecimento de águas e drenagem de esgotos

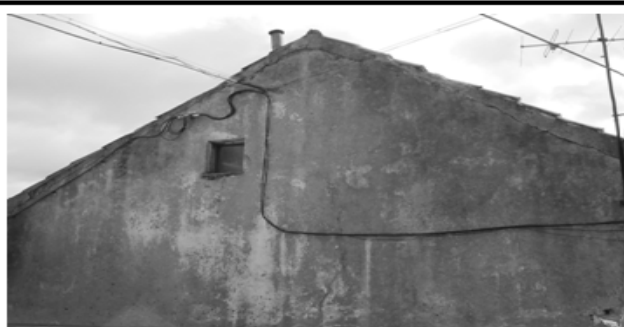
**CÓDIGO DE IDENT. : 13 RF**

F26-Extracção de fumos e gases inexistentes

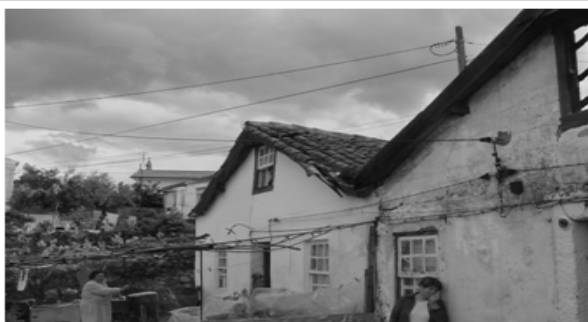
**CÓDIGO DE IDENT. : 15 RF**

F26-Extracção de fumos e gases inexistentes

E16-Reparação imediata na cobertura

E19-Reparação imediata do sótão/tecto

F29 - Substituir instalação electrica interior

C12-Reparação imediata da cobertura  
c/ substituição total das telhas

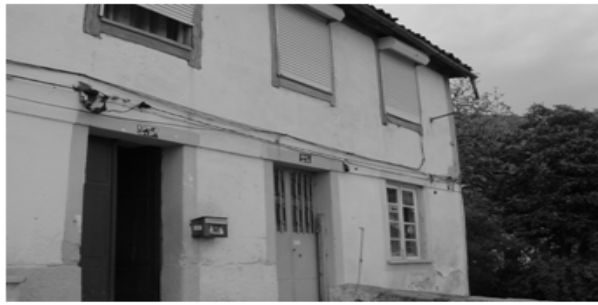
**CÓDIGO DE IDENT. : 17 RF**

F26-Extracção de fumos e gases inexistentes

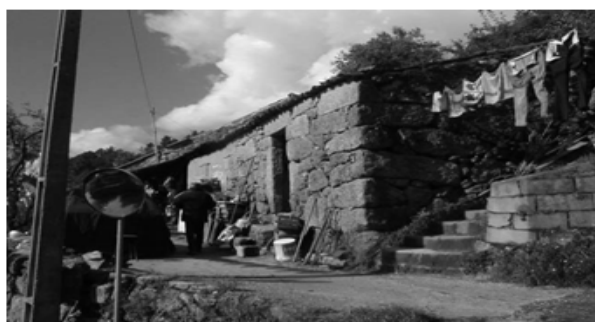
CÓDIGO DE IDENT. : 19 RJF

F26-Extracção de fumos e gases inexistentes

C12-Reparação imediata da cobertura  
c/ substituição total das telhas

F23-Criar instalação sanitária  
F27-Instalar redes prediais de abastecimento de  
águas e drenagem de esgotos

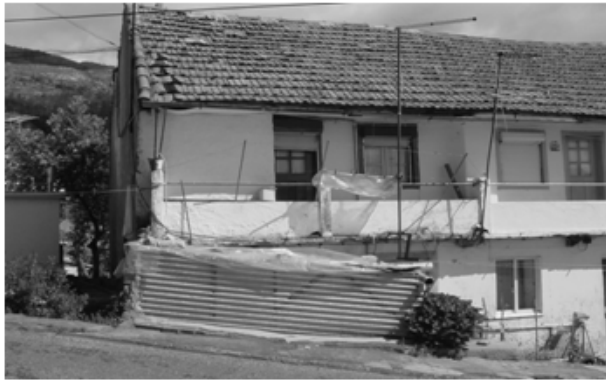
CÓDIGO DE IDENT. : 20 RJF

F26-Extracção de fumos e gases inexistentes

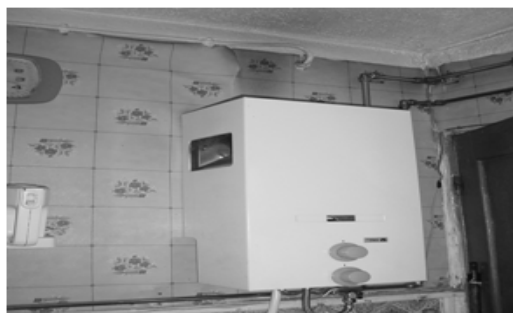
**CÓDIGO DE IDENT. : 22 RJF**

F26-Extracção de fumos e gases inexistentes
