Localização: Sapeira

Data: 12/03/2012

Dados Cronológicos

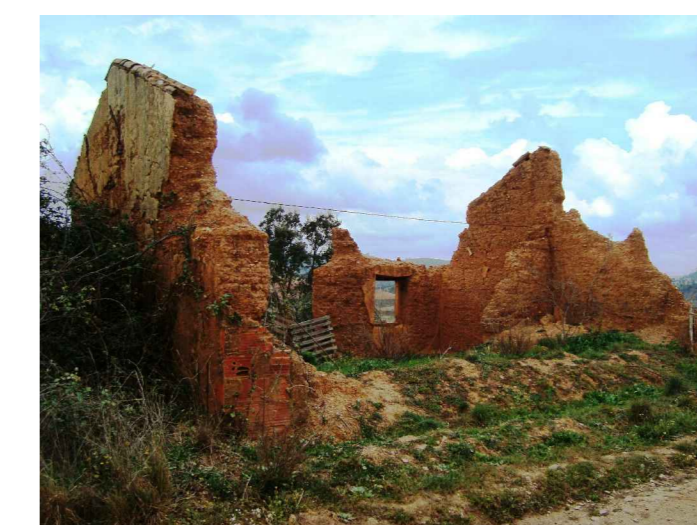
Fotografia Nº53

Data de Construção: Desconhecido
 Construtor: Desconhecido
 Uso Inicial: Habitação
 Uso Actual: -
 Restauros/Intervenções: -
 Estado de Conservação: O edifício encontra-se abandonado e em ruína.
 Informações Relevantes: -
