Avaliação de acção de intervenção na reabilitação de edifícios em Cantar Galo - Covilhã

Dissertação para obtenção do Grau de Mestre em
Engenharia Civil
(2º ciclo de estudos)

Covilhã, Outubro de 2010

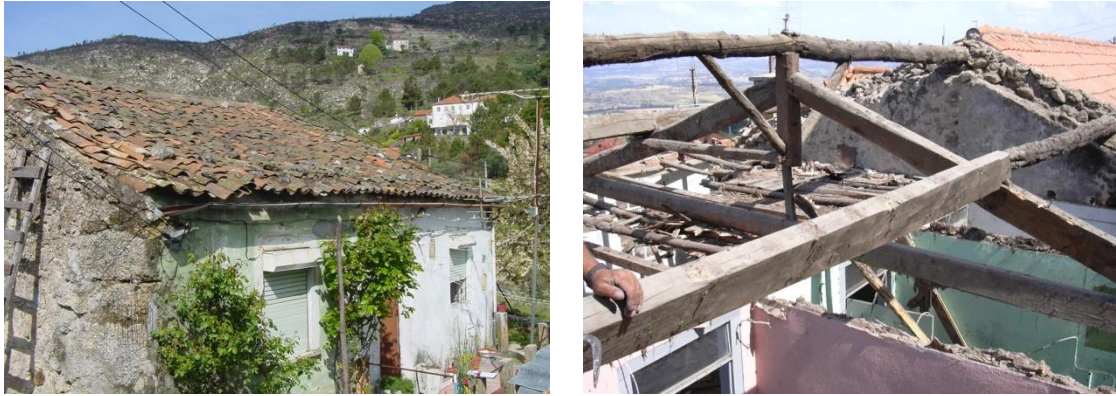
Figura 12: Exemplos dos principais problemas nas coberturas de duas águas [26].

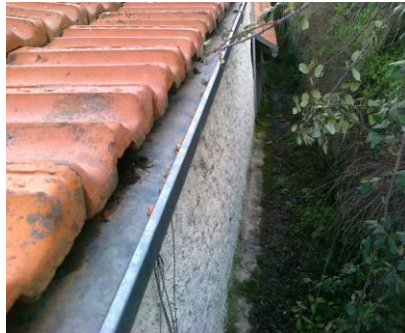
Figura 24: Existência de alguma sujidade numa das caleiras de uma habitação do bairro de São Vicente de Paulo.

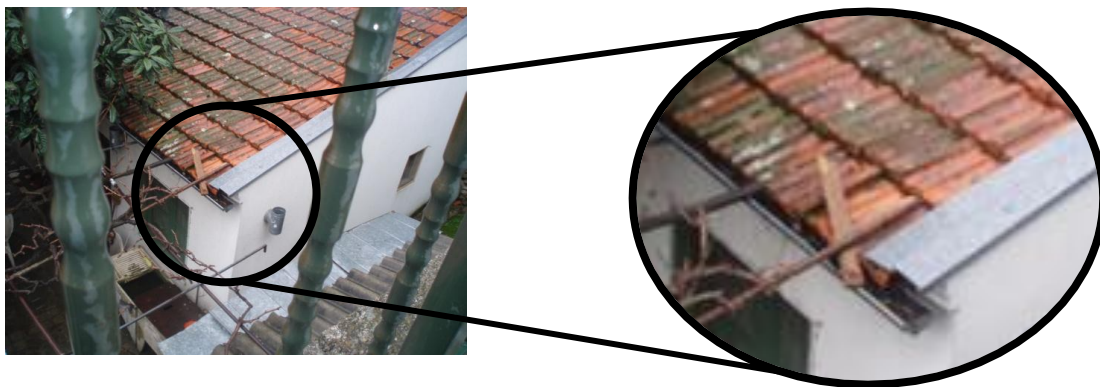
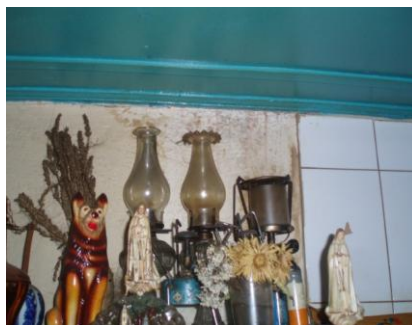
Figura 25: Humidade numa habitação no bairro de São Vicente de Paulo.

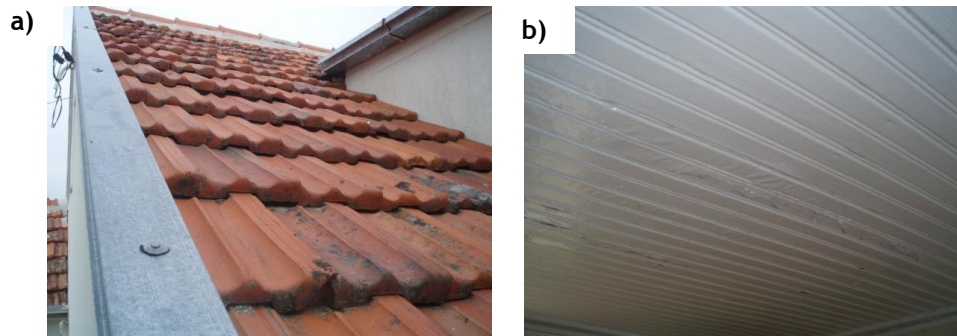
Figura 26: Patologia existente numa habitação devido a uma telha partida a) telha partida numa cobertura b) descascamento da tinta do tecto falso da habitação do bairro de São Vicente de Paulo.

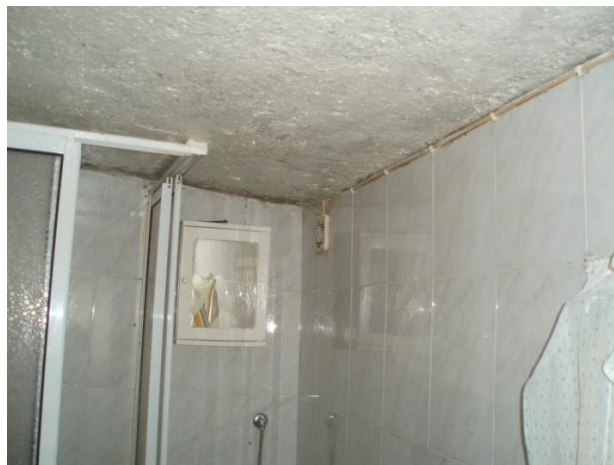
Figura 27: Humidade numa casa de banho de uma das casas reabilitadas no bairro de São Vicente de Paulo.

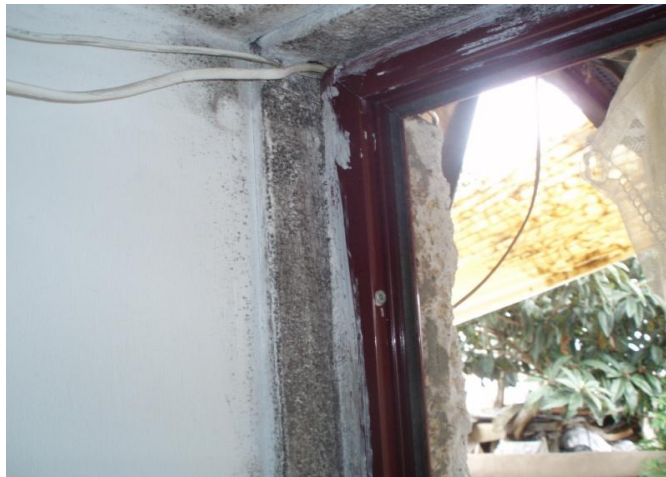
Figura 28: Aparecimento de humidade junto à porta de entrada da habitação numa das habitações do bairro de São Vicente de Paulo.

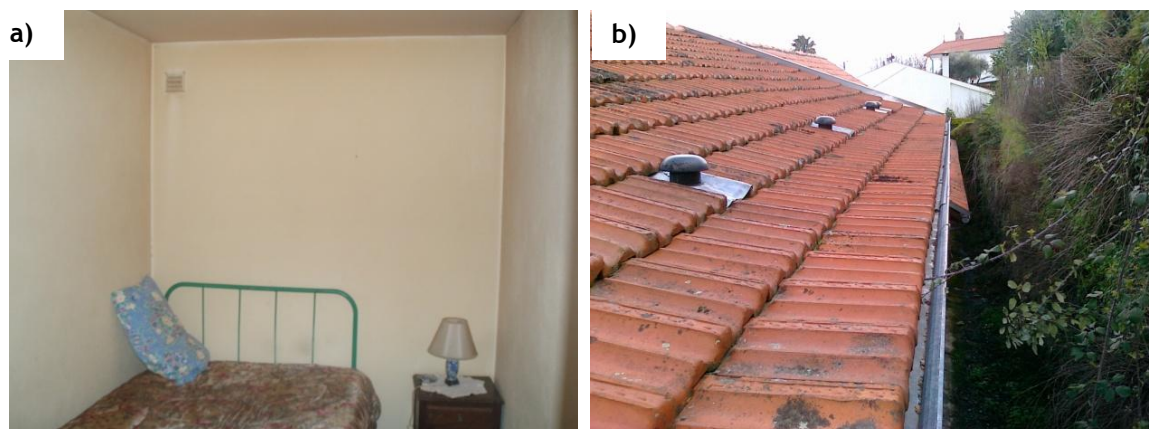
Figura 29: Falta de ventilação num quarto a) conduta tapada b) saída de ar na habitação de 2 pisos.

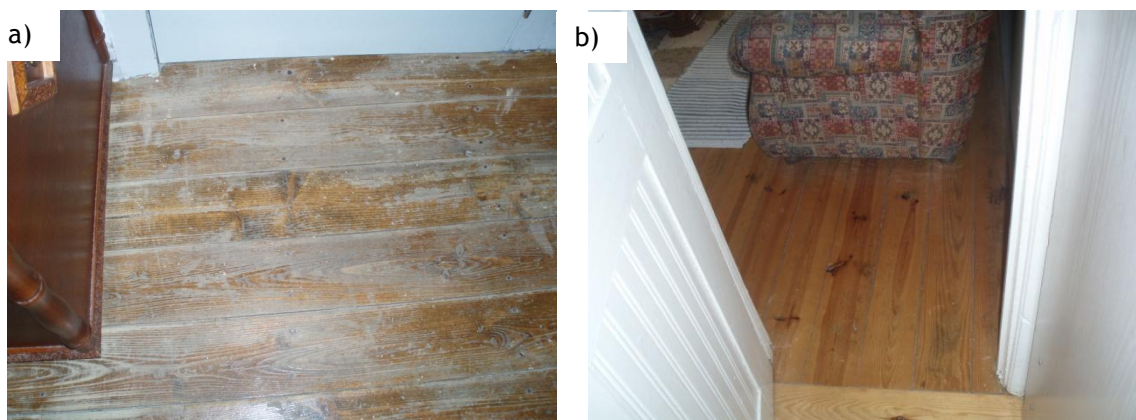
Figura 30: Diferença de tratamento no pavimento a) pavimentos de soalho de madeira mal tratado b) pavimento de madeira bem tratado.

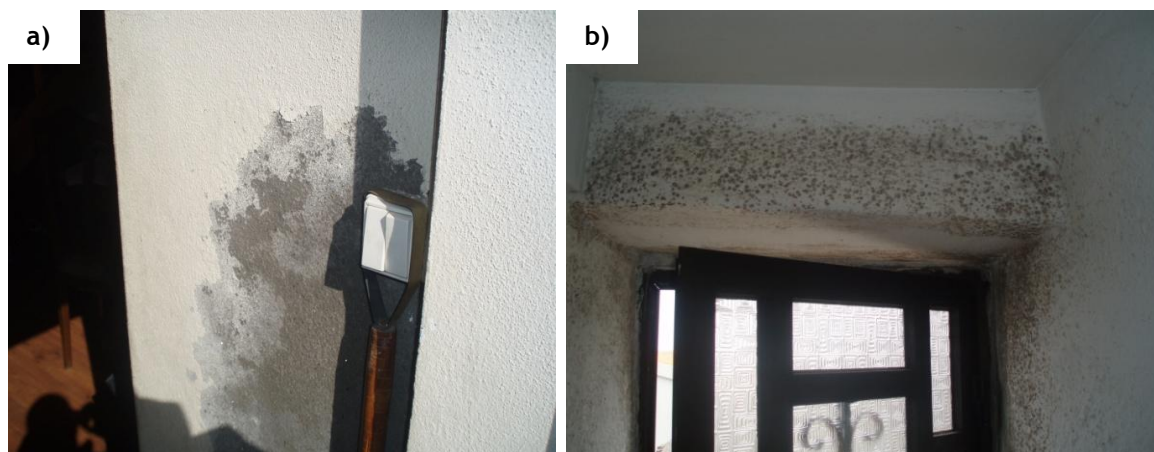
Figura 47: Alguns exemplos de humidade interiores nas paredes.

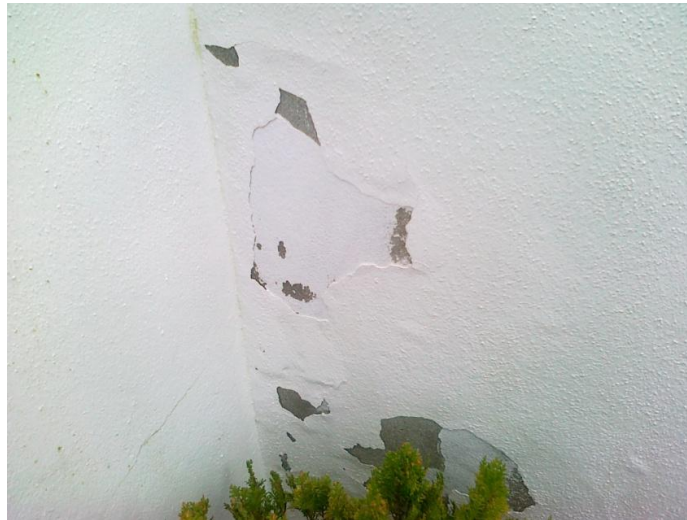
Figura 48: Exemplo de descascamento e empolamento da tinta.

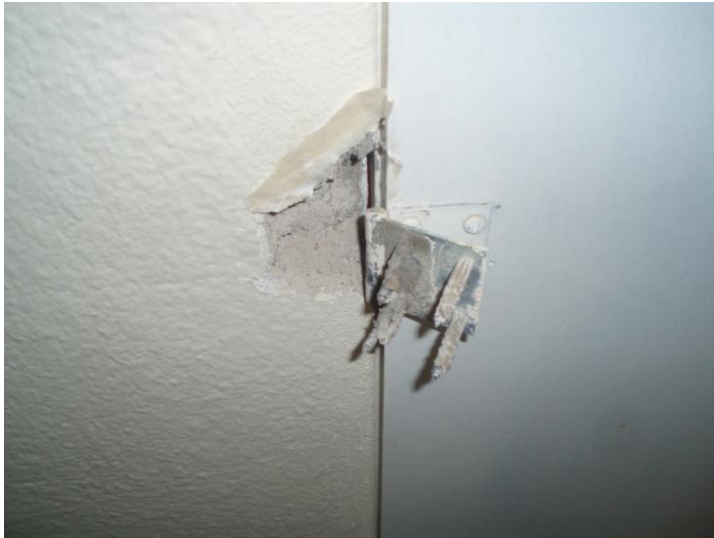
Figura 50: Exemplo de patologia onde a porta se desprendeu do revestimento.

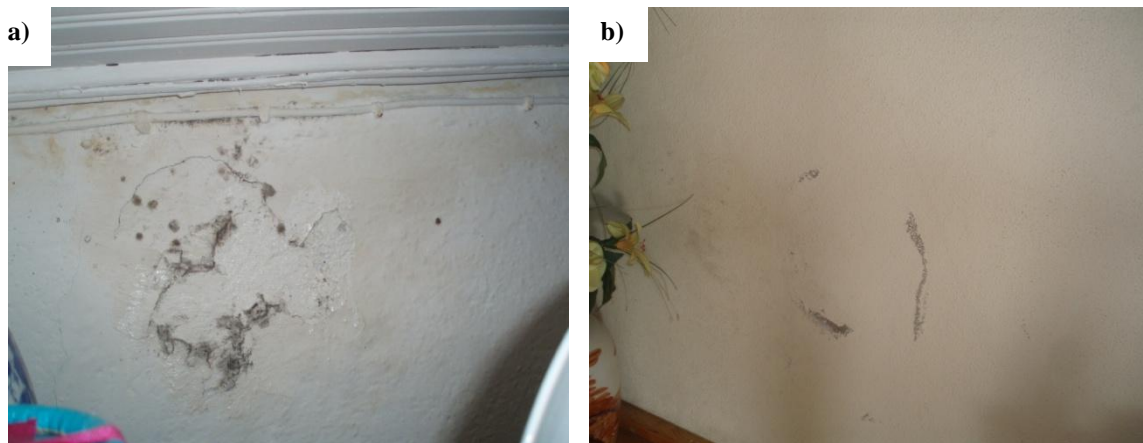
Figura 51: Exemplos de paredes com humidade pontual.

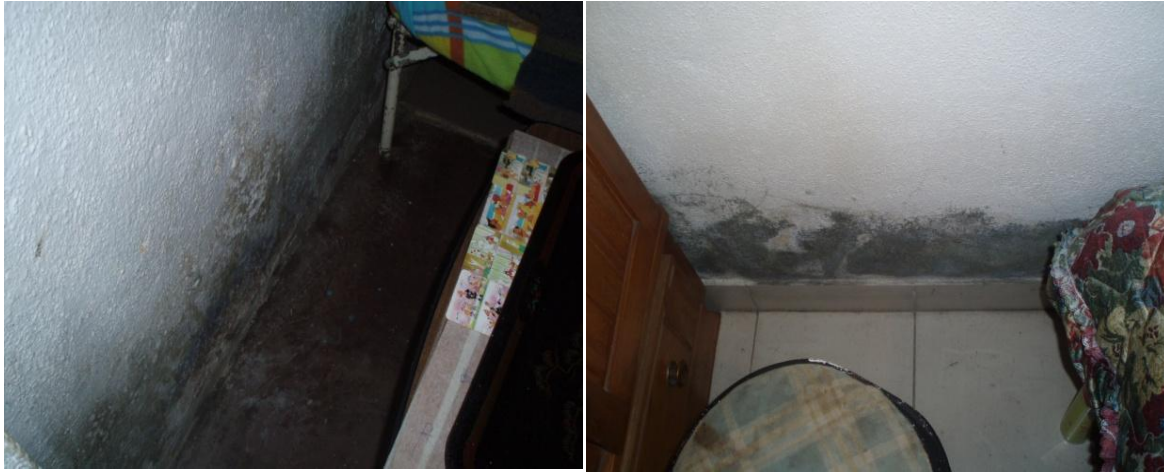
Figura 52: Exemplo de humidade ascensional numa habitação do bairro de São Vicente de Paulo.

Figura 53: Parede interior que poderia acabar com as anomalias [47].
