Localização: Sapeira

Data: 12/03/2012

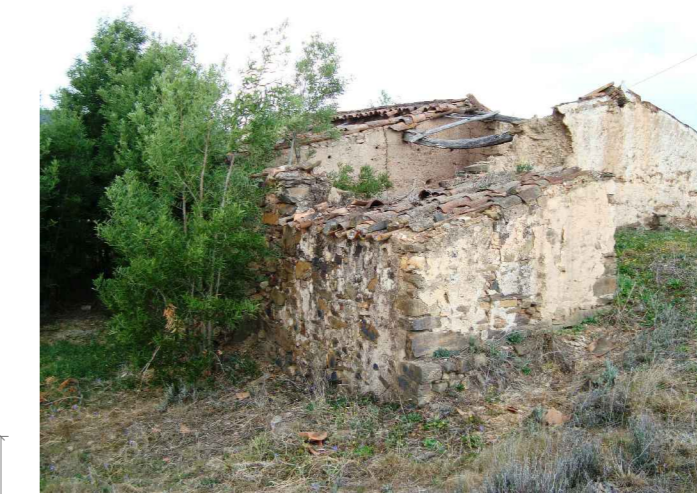
Fotografia Nº49

Data de Construção: Desconhecido
 Construtor: Desconhecido
 Uso Inicial: Habitação
 Uso Actual: -
 Restauros/Intervenções: -
 Estado de Conservação: Parte da cobertura do edifício já ruiu, assim como algumas paredes. O edifício encontra-se abandonado e em ruína.
 Informações Relevantes: O edifício possui um forno (construído em alvenaria de pedra e adobe) exterior, adjacente a fachada Nordeste.
