UNIVERSIDADE DA BEIRA INTERIOR
Engenharia

Análise de Pressupostos Técnicos para a Reabilitação do Edifício Lavandaria Americana (Covilhã)

Dissertação para obtenção do Grau de Mestre em
Engenharia Civil
(Ciclo de estudos integrado)

Covilhã, junho de 2013

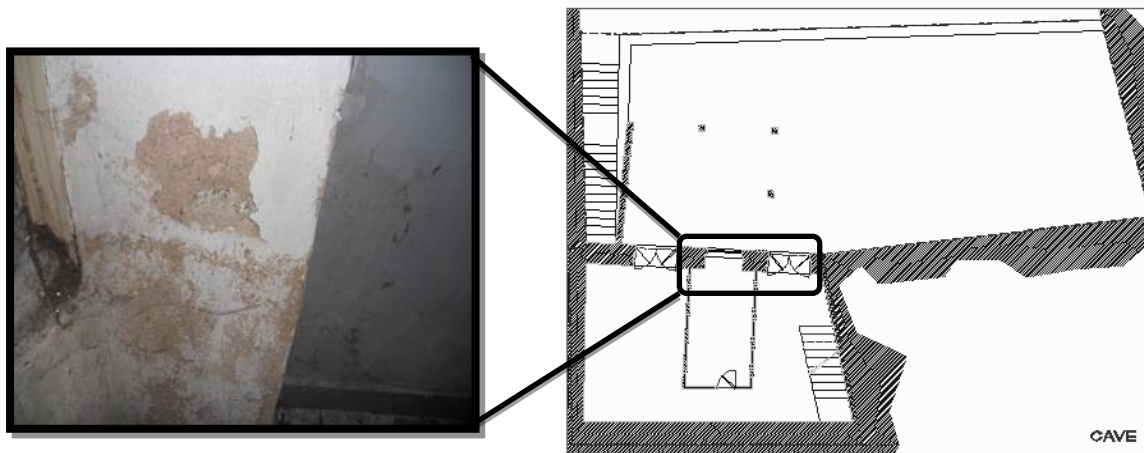
Ilustração 37 - Anomalia 1 - Fotografia e localização em planta.

Reboco e tinta degradada.

Presença de humidade,
Presença de cloretos,
Baixa resistência mecânica,
Deformabilidade elevada.

Descasque da tinta e degradação do reboco,
Não compromete a segurança do edifício.

Reabilitação do reboco degradado com uma argamassa à base de cal, respeitando assim as propriedades originais dos materiais, para uma melhor aderência.

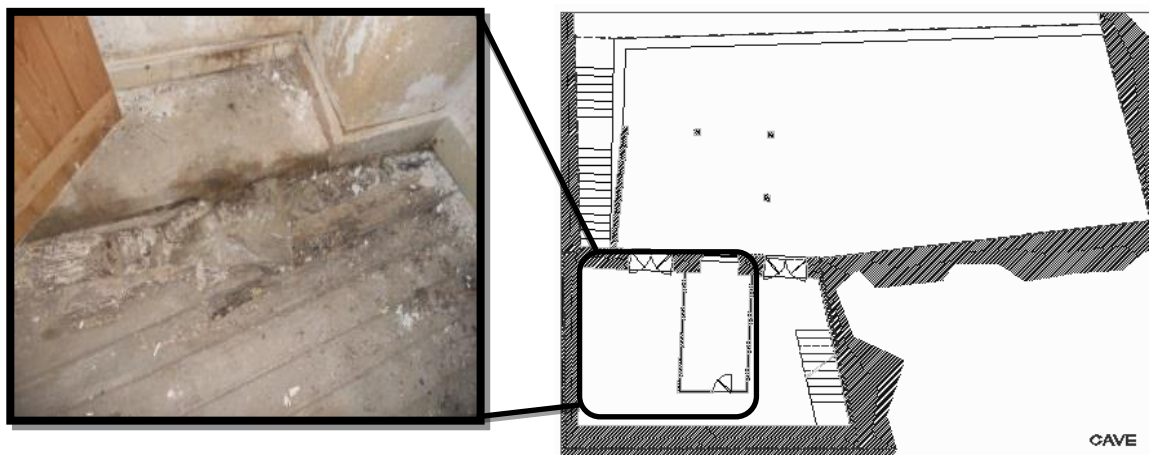
Ilustração 38 - Anomalia 2 - Fotografia e localização em planta

Soalho, em contacto direto com o solo, onde se denota a madeira degradada.

Humidade,

Degradação do soalho,

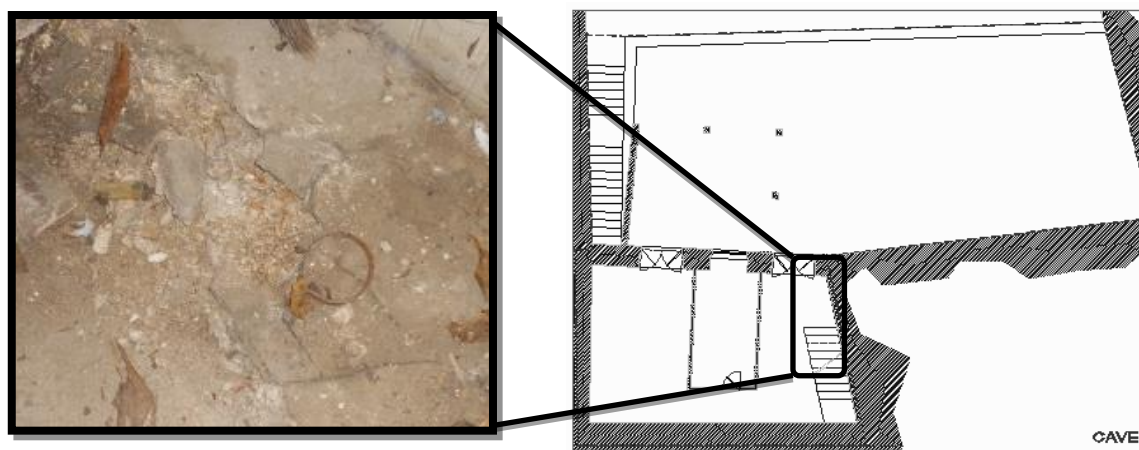
Ilustração 39 - Anomalia 3 - Fotografia e localização em planta

Reboco degradada.

Humidade devido ao contacto com o solo.

Degradação da argamassa.

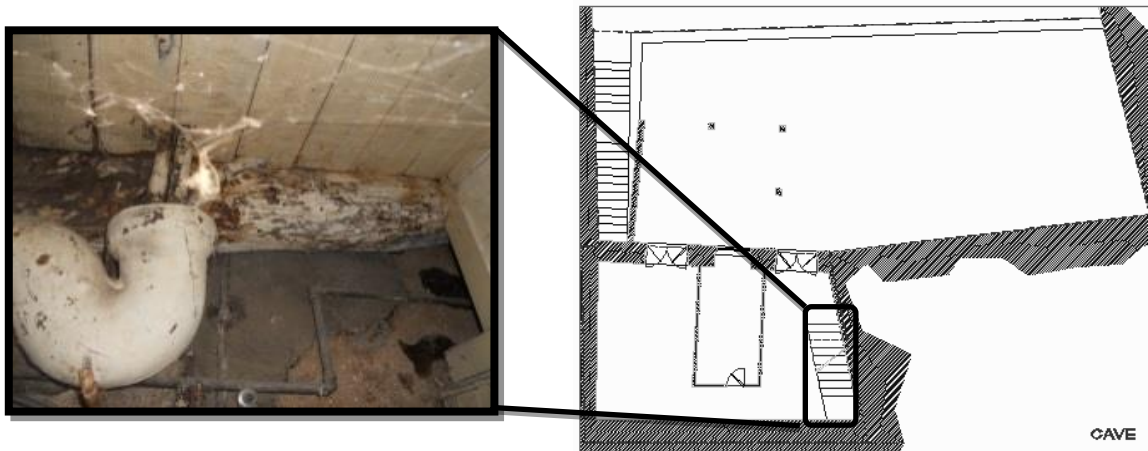
Ilustração 40 - Anomalia 4 - Fotografia e localização na planta

Escada e estrutura de suporte de madeira, apresentando sinais de degradação.

Humidade,

Degradação do reboco,

Degradação da madeira,

1º Remoção da madeira degradada

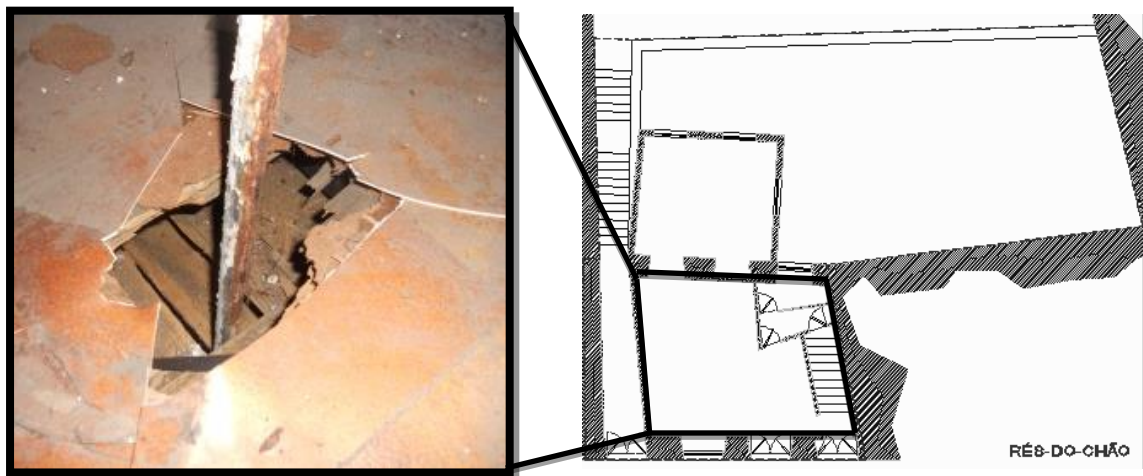
Ilustração 42 - Anomalia 6 - Fotografia e localização em planta

Degradação da madeira,

2º Reparar madeira que possa estar degradada,

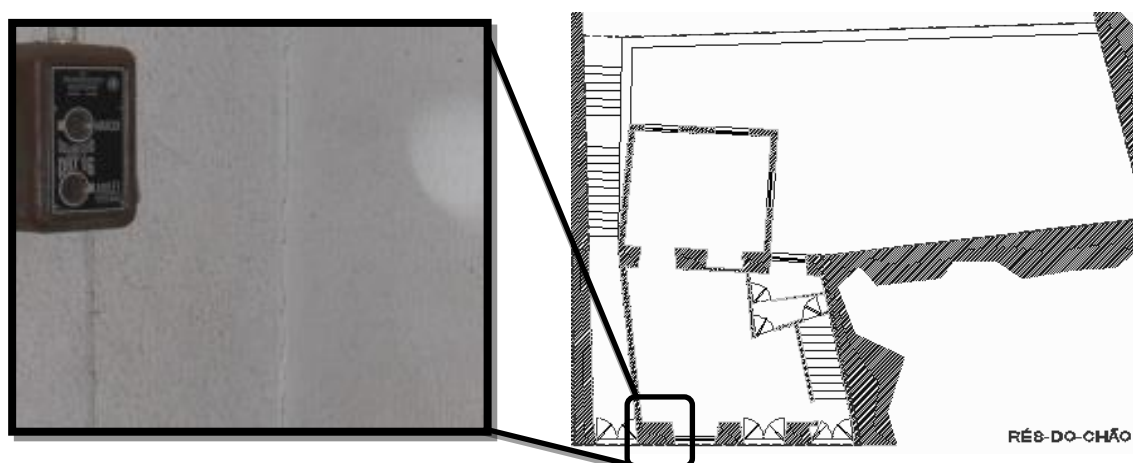
Ilustração 43 - Anomalia 7 - Fotografia e localização em planta

Fissura em ligação de paredes exteriores.

- 1º Abrir a fenda e limpar,
- 2º Colocar resina e fechar a fissura,
- 3º Repor o revestimento e pintar.

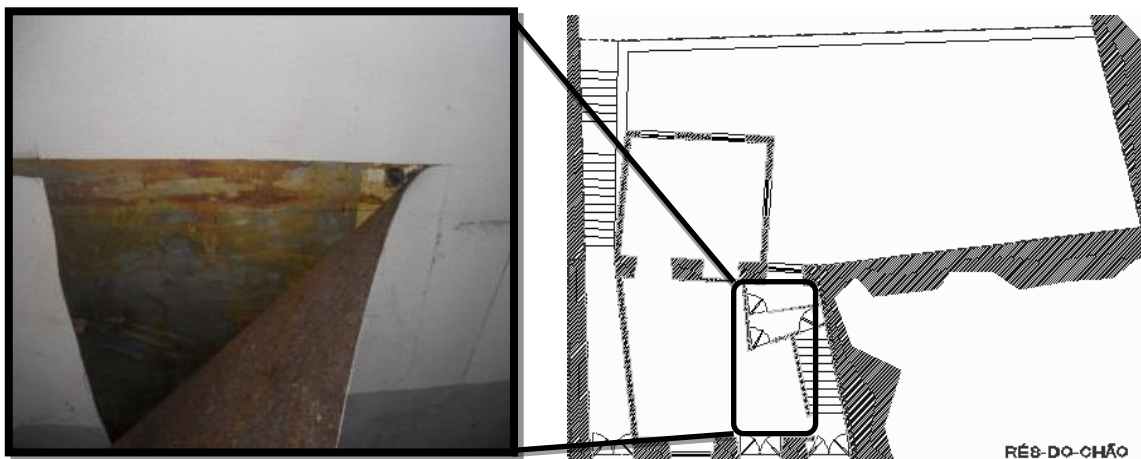
Ilustração 44 - Anomalia 8 - Fotografia e localização em planta

Revestimento das paredes interiores do primeiro piso degradado.

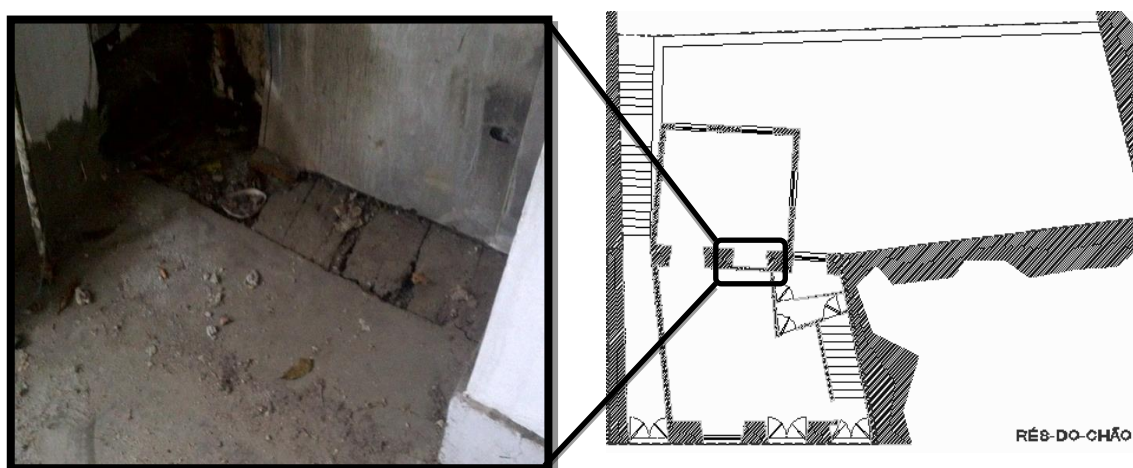
Ilustração 45 - Anomalia 9 - Fotografia e localização em planta

Soalho em madeira, em contato direto com o anexo onde se denota a madeira degradada.

Humidade.

Degradação do soalho.

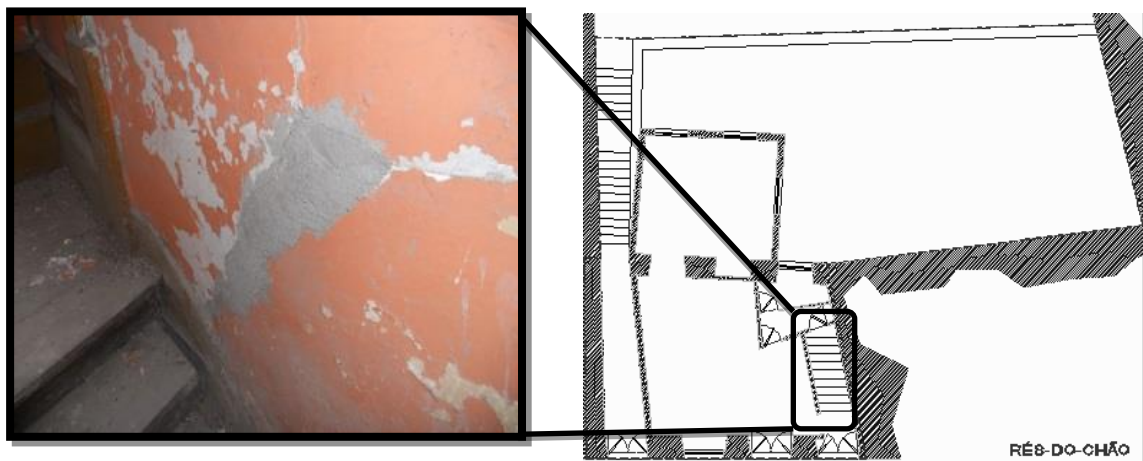
Ilustração 46 - Anomalia 10 - Fotografia e localização em planta

Aspeto envelhecido da escadaria e revestimento da parede degradado.

Desconforto visual,
Degradação do reboco,
Perda de resistência mecânica das escadas.

- 1º Retirar a madeira degradada e o recobrimento de argamassa,
- 2º Repor madeira, e aplicar tratamento,
- 3º Mudar revestimento da parede,
- 4º Colocar um novo reboco na parede.

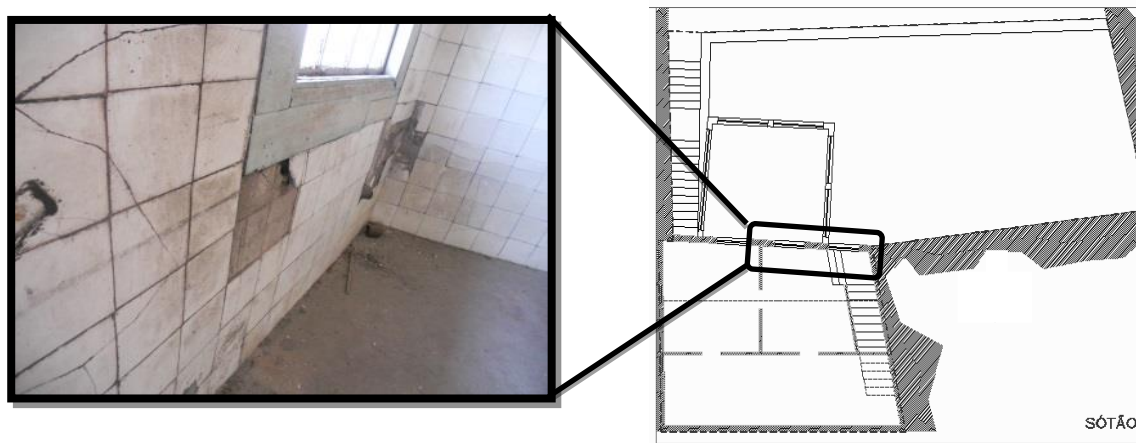
Ilustração 51 - Anomalia 15 - Fotografia e localização em planta

Mosaicos degradados e a descolar.
