Inspeção e Reabilitação de um edifício multifamiliar da década de 60 em Covilhã

Inês Isabel Gonçalves Marcelino

Dissertação para obtenção do Grau de Mestre em
Engenharia Civil
(ciclo de estudos integrado)

Covilhã, junho de 2017

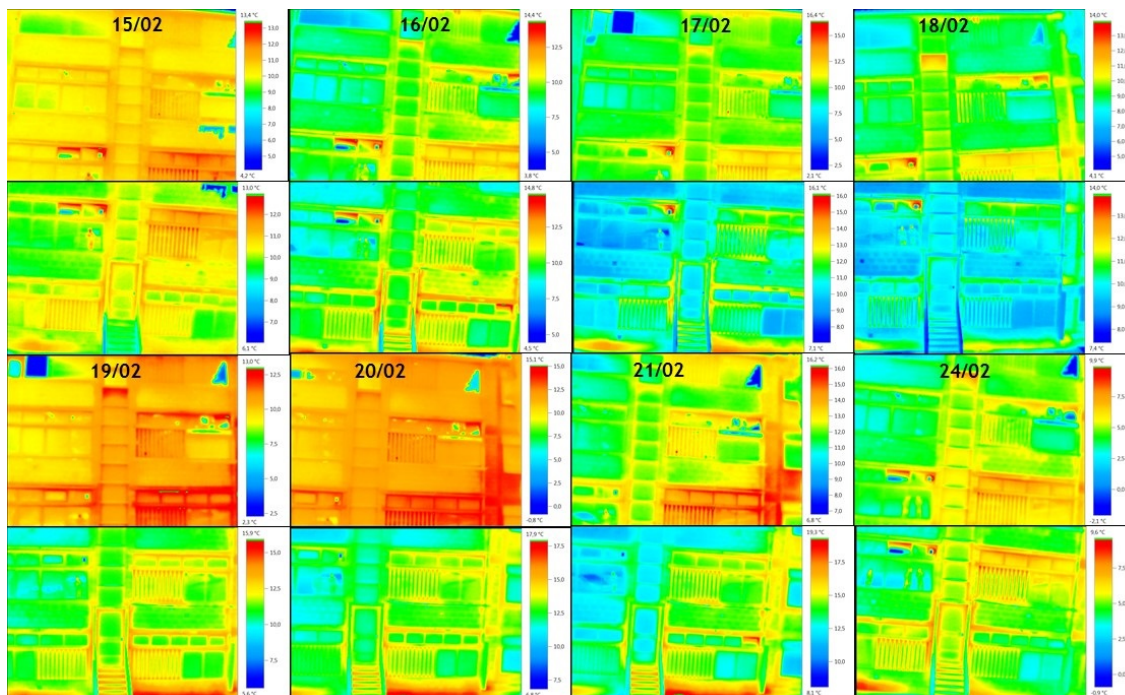
Figura 4.5 Fachada posterior - cozinha

No caso da fachada posterior (Figura 4.5) a temperatura mínima das paredes é de 9°C e a máxima de 13°C. A temperatura é superior nas medições realizadas durante a noite, à qual corresponde a Figura 4.5. Nesta fachada, localizam-se as cozinhas. Por essa razão verifica-se que os residentes costumam cozinhar e alguns tomam refeições neste compartimento. O facto de usufruírem do compartimento e cozinharem faz com que a temperatura do mesmo suba, devido à libertação de vapor de ar.

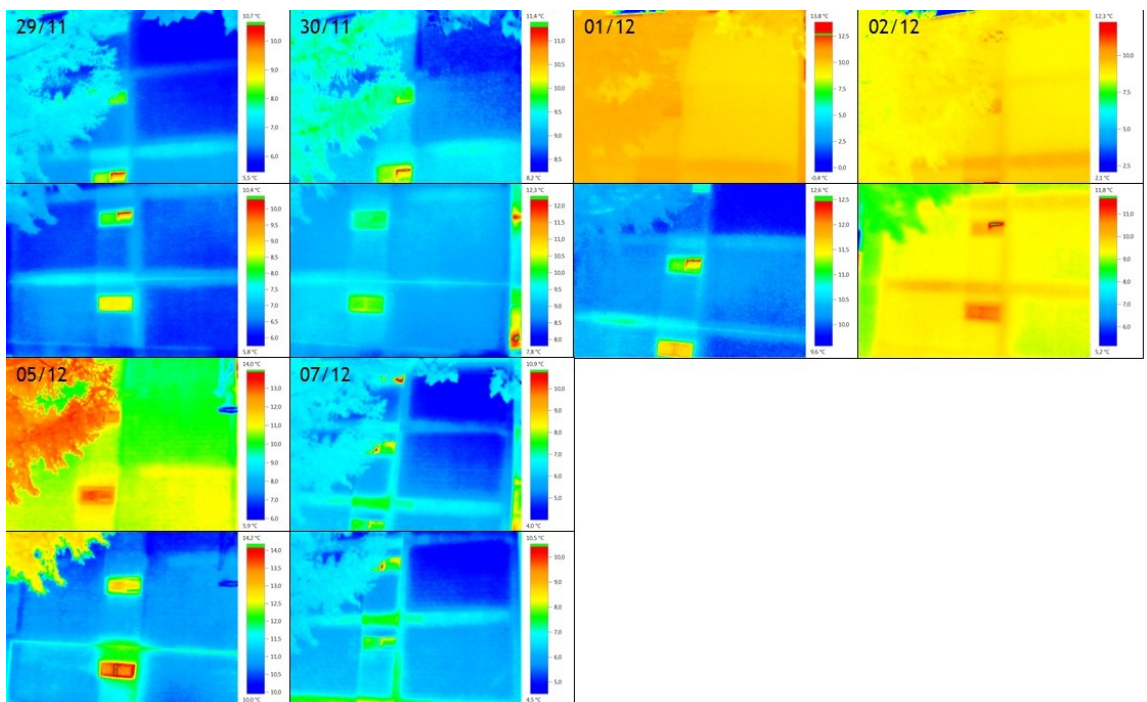
Figura 4.7 Fachada lateral esquerda - instalações sanitárias

De forma a complementar a informação durante a noite, as instalações sanitárias continuam compartimentos aquecidos.

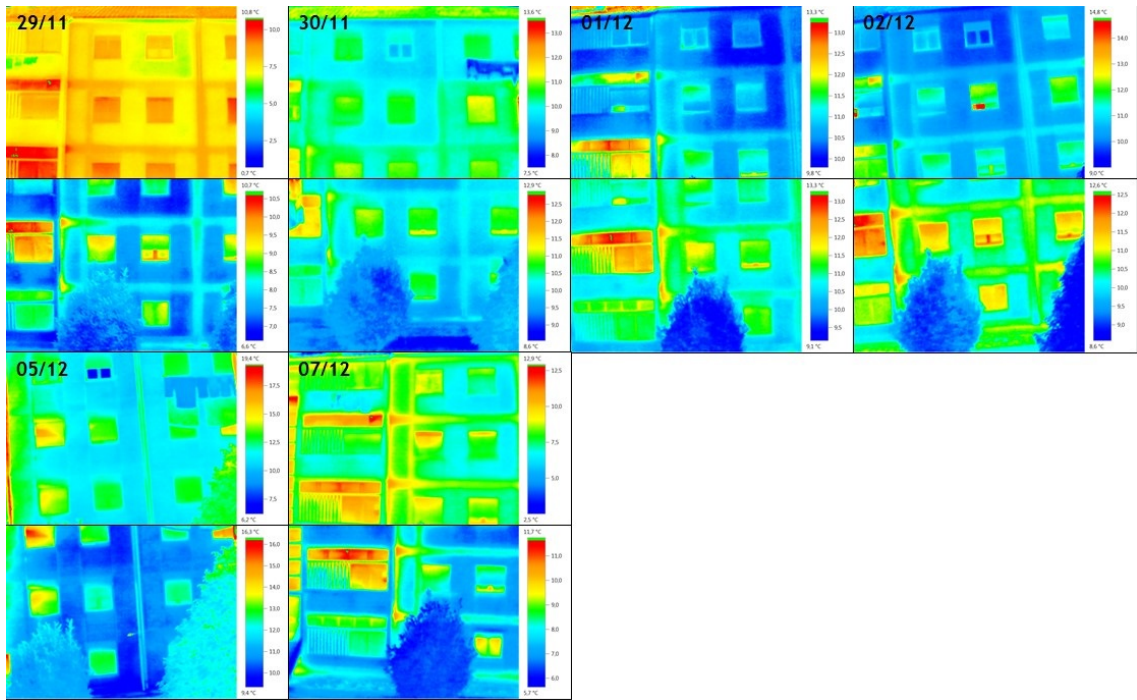
Figura 4.9 Fachada posterior manhã - quartos e salas

Quanto aos restantes apartamentos, verifica-se uma temperatura uniforme. Todavia, os compartimentos junto à cozinha apresentam-se ligeiramente mais quentes.

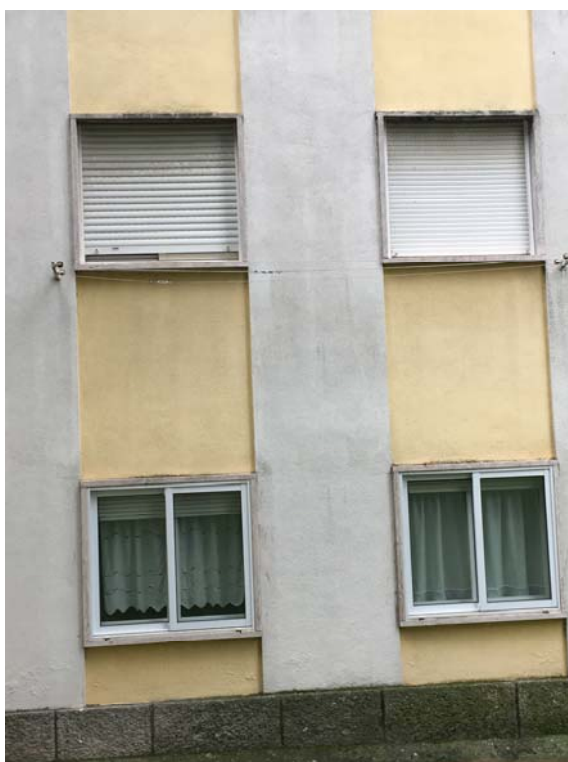
Biodeterioração em padieira dos vãos envidraçados e parede

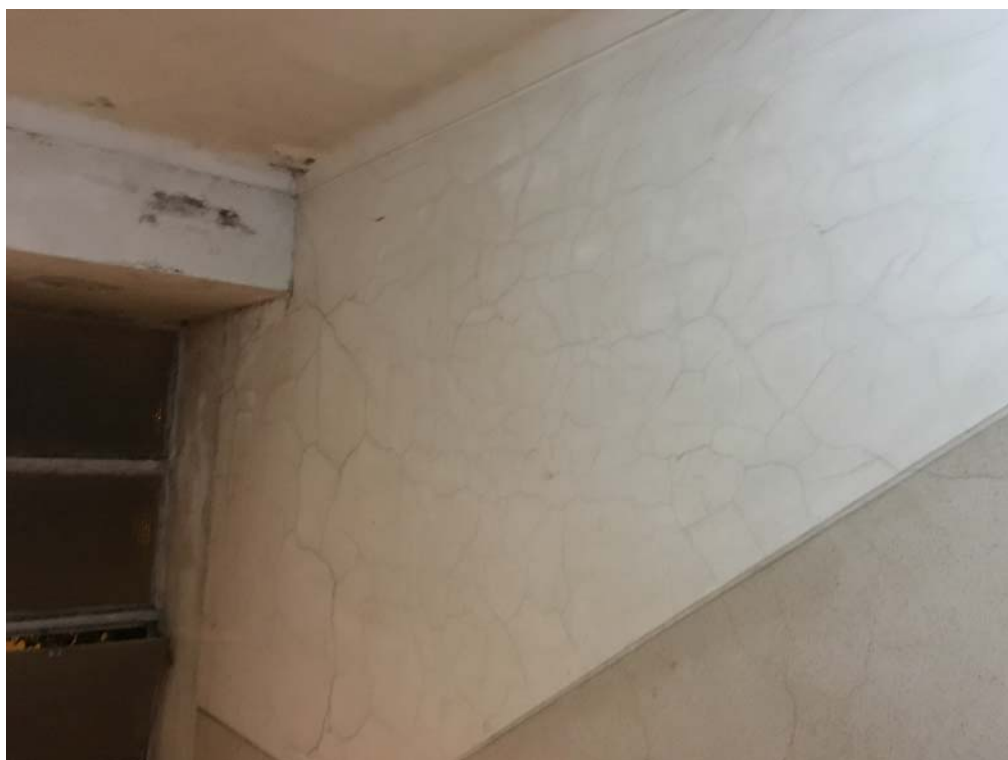
Fissuração mapeada

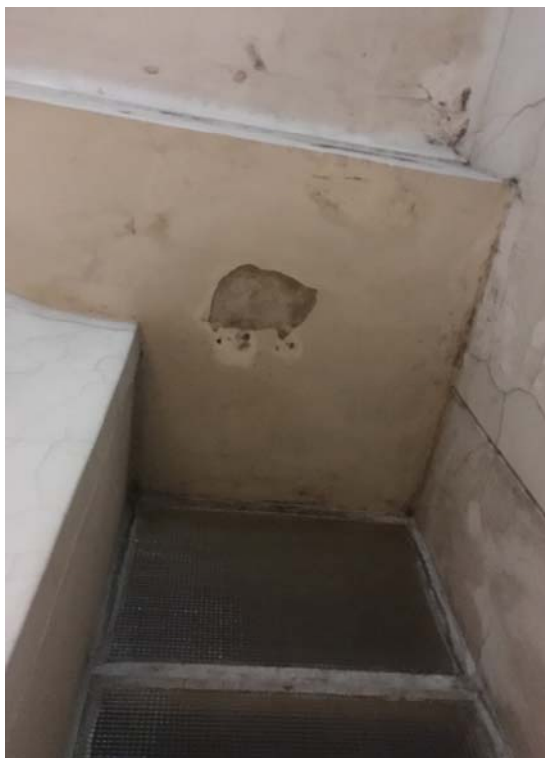
Destacamento de estuque tradicional

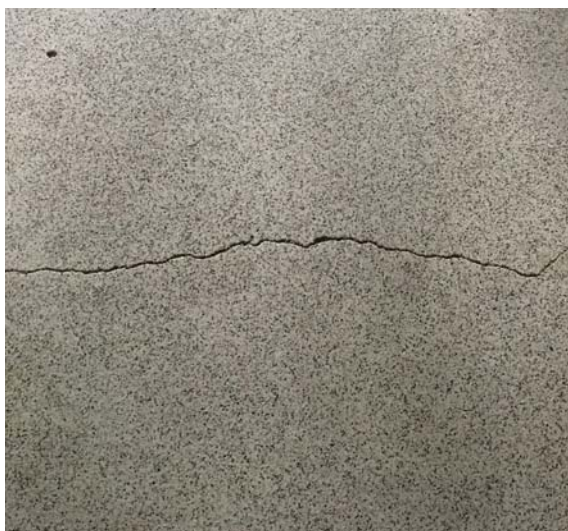
Fissura horizontal em pavimento

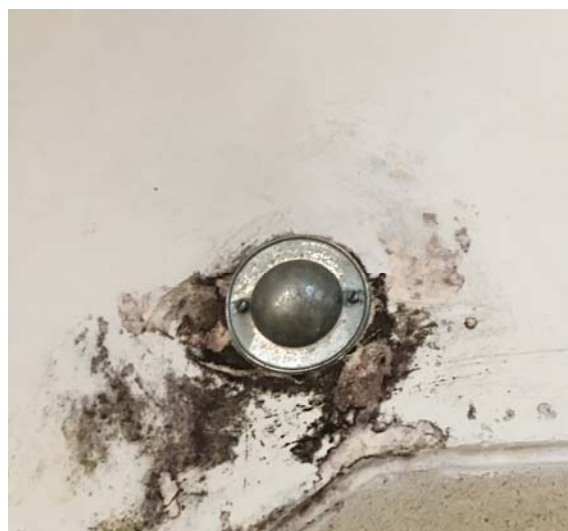
Humidade/escorrimento no ramal individual de água

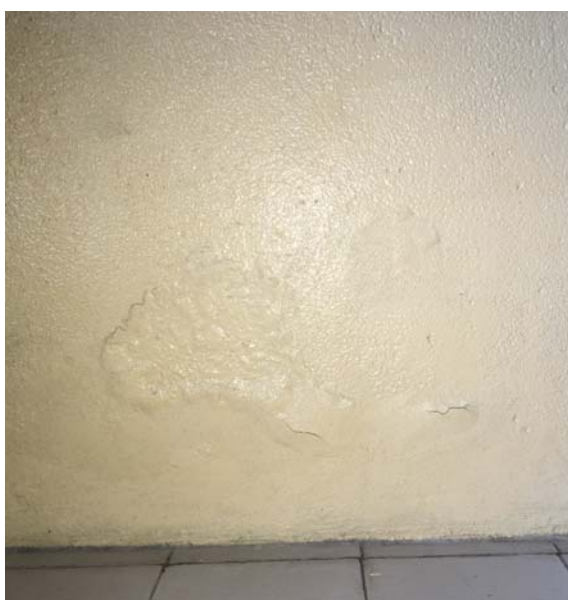
Empolamento de tinta

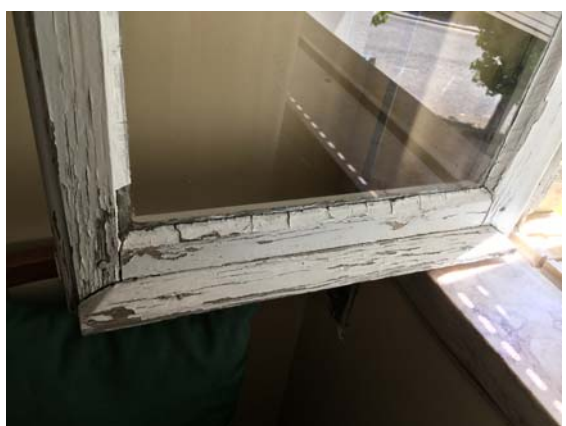
Caixilharia de madeira degradada

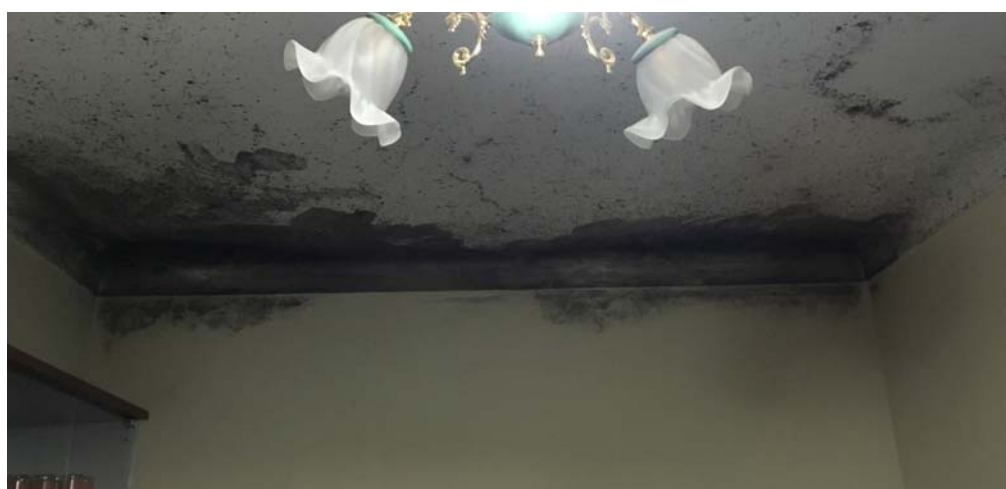
Humidade/condensações 3º Andar em contacto com desvão de cobertura

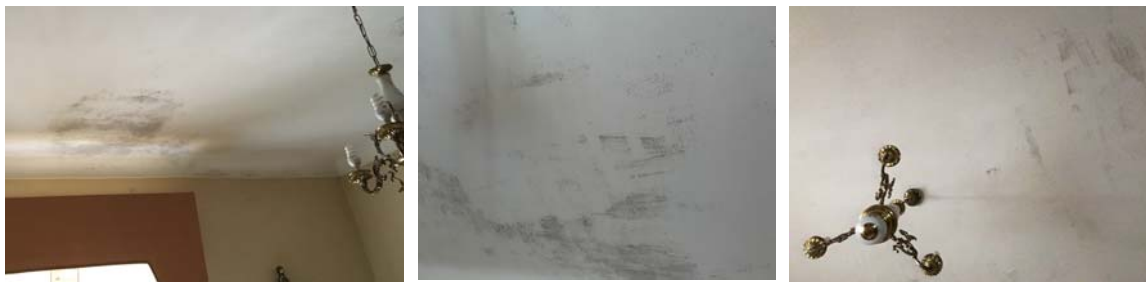
Humidade/condensações 3º Andar em contacto com desvão de cobertura
