# **Estado de conservação de edifícios industriais devolutos (ARU da Covilhã): avaliação com o Software Excel®**

Dissertação para obtenção do Grau de Mestre em  
**Engenharia Civil**  
(Mestrado Integrado)

**junho de 2024**

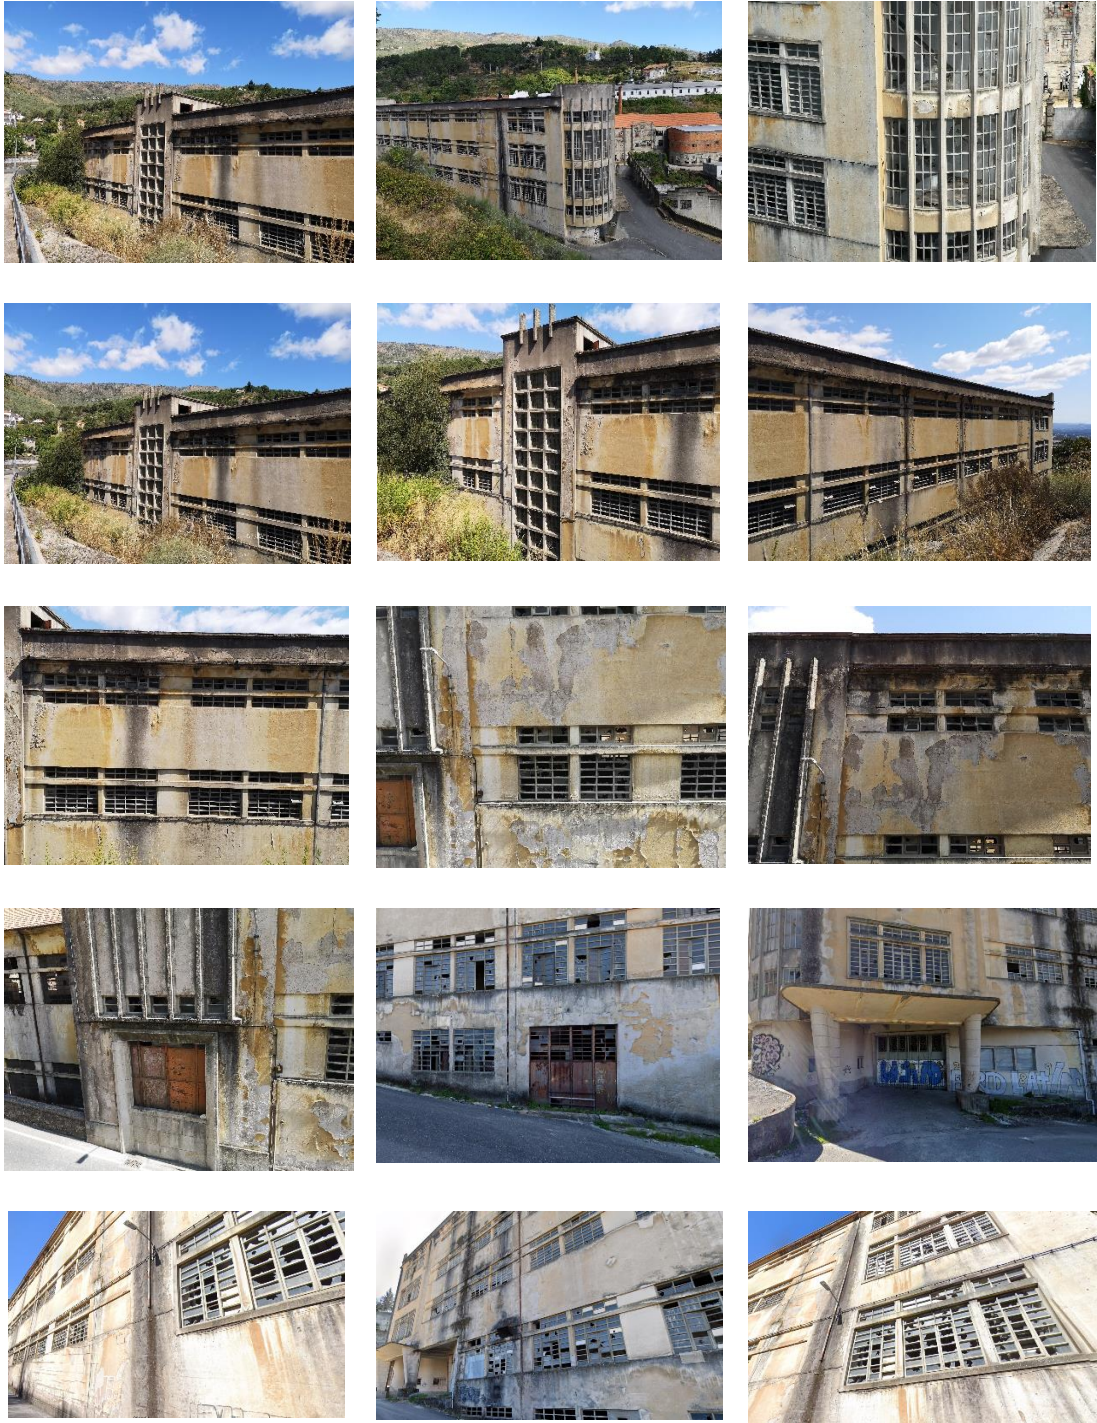
**Figura 66** – Conjunto de fotografias da “Nova Penteação”

Iniciando a análise da estrutura das paredes exteriores do imóvel, verifica-se a existência de algumas fissuras localizadas ao longo do edifício, com escassez de materiais de ligação. Após a análise foi atribuído a este elemento “Paredes Exteriores (Estrutura)” o **nível 3** no que concerne ao seu estado de conservação. Segue-se a avaliação do revestimento das paredes exteriores, onde é visível uma maior degradação, uma vez que se verifica uma grande degradação deste elemento e grandes áreas com manchas de humidade. Ao elemento “Paredes Exteriores (Revestimento)” o software atribuiu o **nível 2** em termos de estado de conservação. Para a avaliação do acabamento das paredes exteriores, é notória a elevada degradação em grandes áreas do edifício. Como já referido anteriormente, existem grandes áreas com manchas de humidade. Ao elemento “Paredes Exteriores (Acabamento)” foi atribuído o **nível 2**. A Avaliação das cantarias, é distribuída em três elementos, sendo estes janelas, portas e portões. Nas cantarias das janelas verificam-se fissuras de pequena dimensão, pequenas deformações pontuais e alguma perda de material nas zonas circundantes, tendo sido atribuído ao elemento “Janelas (Cantarias)” o **nível 3**. Relativamente às cantarias das portas, uma vez que não é possível identificar nenhuma porta na parte exterior do edifício, atribuiu-se o mesmo valor das cantarias dos portões, de forma a não prejudicar nem favorecer a avaliação do edifício. Neste último elemento é possível identificar pequenas anomalias com pouca necessidade de reparação, tendo sido atribuído ao seu estado de conservação o **nível 4**. (Figuras 66 e 68 em Anexo)

Avaliando o estado de conservação dos vidros do edifício através do software, constata-se a ausência dos mesmos em grande parte das janelas. Os que existem encontram-se partidos e em elevado estado de degradação ou desgaste. Pelo que o software avaliou o elemento “Janelas (Vidros)” no **nível 2** quanto ao estado de conservação. Quanto às caixilharias das janelas, verifica-se que na sua maioria encontram-se inoperacionais sem possibilidade de fecho, comprometendo assim a estanquidade do imóvel. Assim, ao elemento “Janelas (Caixilharias)” foi atribuído o **nível 2** pelo software de avaliação do estado de conservação. Relativamente às portas, uma vez que não é possível identificar nenhuma porta na parte exterior do edifício, atribui-se o mesmo valor dos portões, de forma a não prejudicar nem favorecer a avaliação do edifício. Neste último elemento é possível identificar grande desgaste do elemento, vidros partidos num dos portões e oxidação em dois dos portões, tendo sido atribuído o **nível 2** pelo software de avaliação. (Figuras 66 e 68 em Anexo)

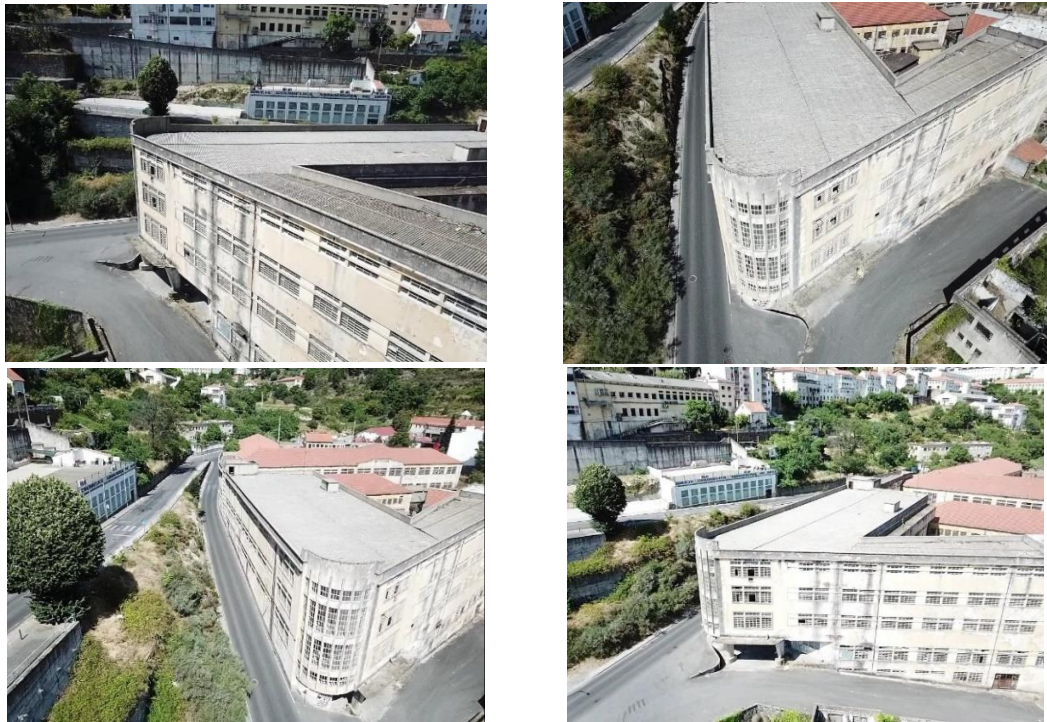
**Figura 67** – Conjunto fotografias da Cobertura da “Nova Penteação” tiradas por Drone

Iniciando a análise da estrutura da cobertura, verifica-se que necessita de algumas reparações em zonas pontuais. Pelo que, após a análise do estado de conservação, o software de avaliação atribuiu a este elemento “Cobertura (Estrutura)” o **nível 3**. Segue-se a avaliação do revestimento da cobertura, onde é visível a ausência de revestimento numa pequena área da cobertura. Assim, o software avaliou o estado de conservação do elemento “Cobertura (Revestimento)” como pertencendo ao **nível 3**. Na avaliação da platibanda, registaram-se fissuras pontuais ao longo do elemento, assim como vestígios de ação biológica, resultando numa avaliação pelo software ao elemento “Beirado / Platibanda” de **nível 3**. (Figuras 67 e 68 em Anexo)

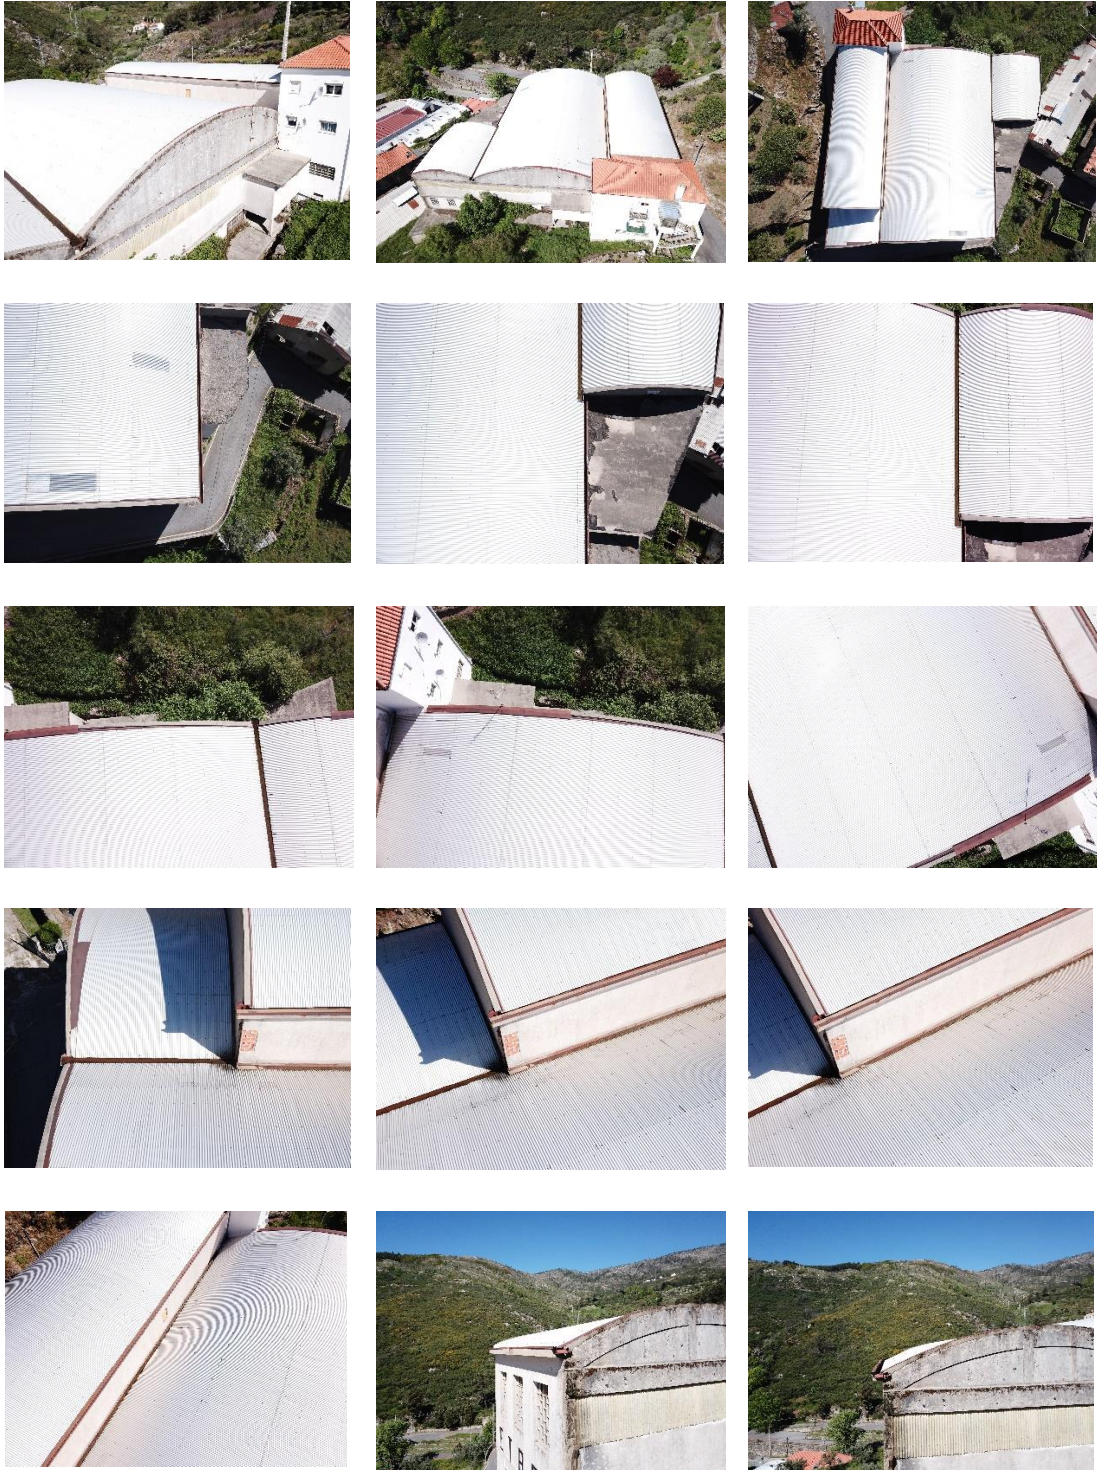
**Figura 70** – Conjunto fotografias da Cobertura da “Fiação Roseta” tiradas por Drone

Iniciando a análise da da estrutura da cobertura, verifica-se que a mesma se encontra em bom estado, necessitando apenas de pequenas reparações pontuais. Após análise foi atribuído a este elemento “Cobertura (Estrutura)” o **nível 4**. Avaliando o revestimento da cobertura, o mesmo também se encontra em bom estado de conservação, necessitando apenas de limpeza e pequenas reparações pontuais. Ao elemento “Cobertura (Revestimento)” foi atribuído o **nível 4**. Para a avaliação do beirado, registam-se algumas fissuras ao longo do elemento sem perigo de queda para a via pública, assim como vestígios de ação biológica. Ao elemento “Beirado / Platibanda” foi atribuído o **nível 2**. (Figuras 70 e 71 em Anexo)

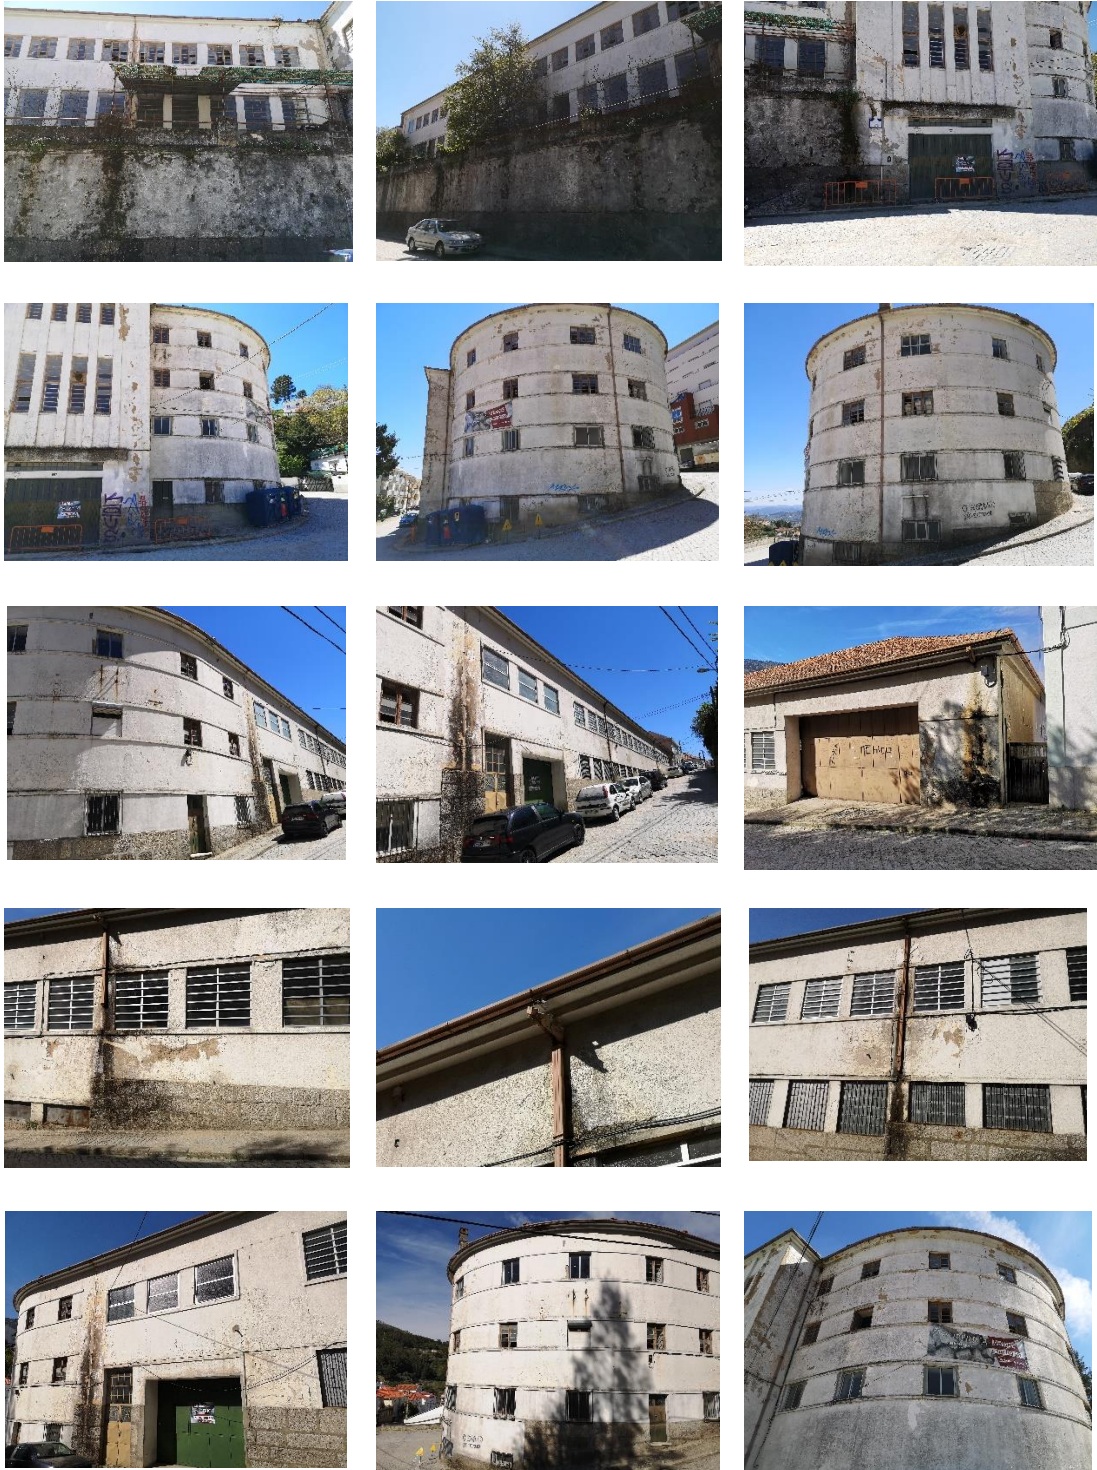
**Figura 72** – Conjunto de fotografias da “Fábrica Augusto Fortuna & Filhos”

Analisando a estrutura das paredes exteriores do imóvel, verifica-se a existência de algumas fissuras localizadas ao longo do edifício, com escassez de materiais de ligação. Após análise foi atribuído a este elemento “Paredes Exteriores (Estrutura)” o **nível 3**. Segue-se a avaliação do revestimento das paredes exteriores, onde se verificam áreas com manchas de humidade e eflorescência, e degradação dos elementos em zonas localizadas. Ao elemento “Paredes Exteriores (Revestimento)” foi atribuído o **nível 3**. Para a avaliação do acabamento das paredes exteriores, é notória a grande degradação em grandes áreas do edifício, e em certas áreas é possível identificar ataque biológico e manchas de humidade. Ao elemento “Paredes Exteriores (Acabamento)” foi atribuído o **nível 2**. A Avaliação das cantarias, é distribuída em três elementos, sendo estes Janelas, portas e portões. Nas cantarias das janelas as fissuras visíveis são de pequena dimensão, com pequenas deformações pontuais e alguma perda de material nas zonas circundantes, tendo sido atribuído ao elemento “Janelas (Cantarias)” o **nível 3**. As cantarias das portas encontram-se em bom estado, necessitando apenas de reparações pontuais e limpeza, tendo sido atribuído ao elemento “Portas (Cantarias)” o **nível 4**. Quanto às cantarias dos portões, estas necessitam apenas de reparações pontuais e limpeza, tendo sido atribuído ao elemento “Portões (Cantarias)” o **nível 4**. (Figuras 72 e 74 em Anexo)

Avaliando o estado dos vidros do edifício, uma vez que o edifício passou por algumas intervenções ao longo dos anos, devido a ter sido utilizado até 2008, verifica-se que os vidros das caixilharias mais recentes em alumínio, nas quais são utilizados vidros martelados, encontram-se em bom estado de conservação, no entanto, analisa-se com mais cuidado os vidros presentes nas caixilharias em madeira, originalmente instalados, constatando-se a ausência dos mesmos em grande parte das janelas, e os que existem encontram-se partidos, em elevado estado de degradação ou desgaste. Ao elemento “Janelas (Vidros)” foi atribuído o **nível 2**. Quanto às caixilharias das janelas, uma vez que o edifício passou por algumas intervenções ao longo dos anos, devido a ter sido utilizado até 2008, verifica-se que as caixilharias mais recentes em alumínio encontram-se em bom estado de conservação, no entanto, analisa-se com mais cuidado a caixilharias em madeira, que se julgam originalmente colocadas, em que se verifica que a maioria destas encontram-se inoperacionais, necessitando de reparações cuidadas, comprometendo a estanqueidade do edifício nas zonas em que estas estão localizadas. Ao elemento “Janelas (Caixilharias)” foi atribuído o **nível 3**. Relativamente às portas, é possível identificar uma pequena oxidação do elemento, e necessidades de reparações mínimas e limpeza do mesmo, tendo sido atribuído ao elemento “Portas” o **nível 4**. Quanto aos portões, é possível identificar uma pequena oxidação dos elementos, e necessidades de reparações mínimas e limpeza dos mesmos, tendo sido atribuído ao elemento “Portões” o **nível 4**. (Figuras 72 e 74 em Anexo)

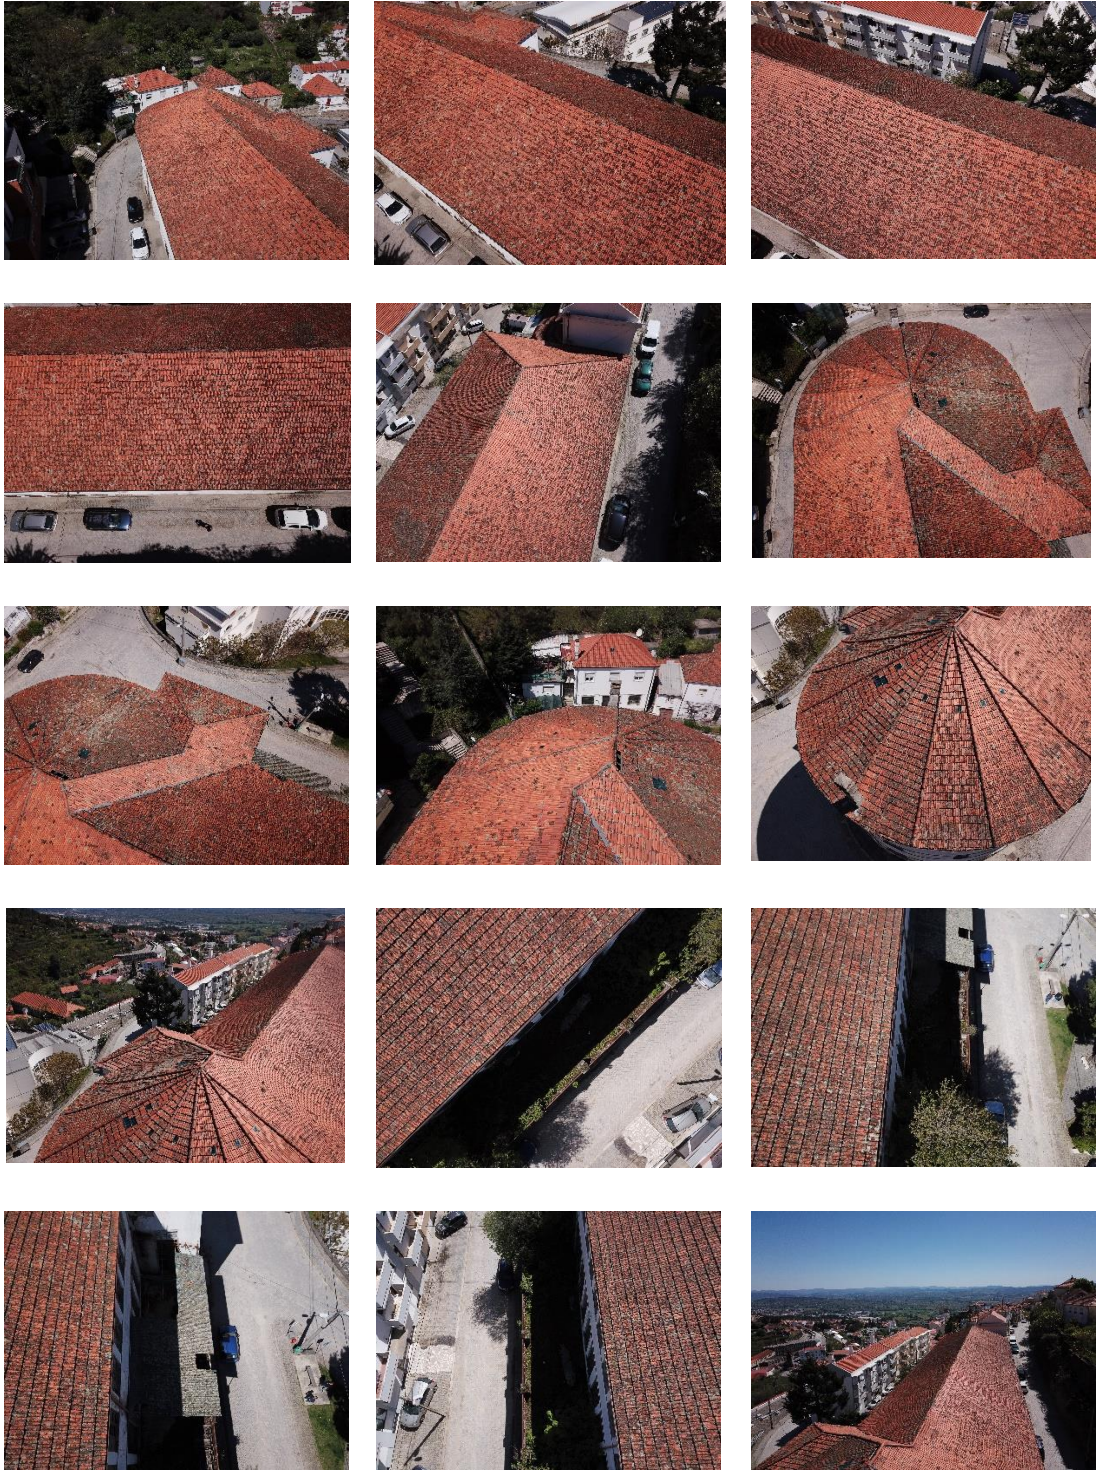
**Figura 73** – Conjunto fotografias da Cobertura da “Fábrica Augusto Fortuna & Filhos” tiradas por Drone

Iniciando a análise da estrutura da cobertura, verifica-se que a mesma necessita de algumas reparações em zonas pontuais. Após análise foi atribuído a este elemento “Cobertura (Estrutura)” o **nível 3**. Segue-se a avaliação do revestimento da cobertura, onde é visível a ausência de revestimento numa pequena área da cobertura, comprometendo, nessa zona, a estanqueidade do elemento. Ao elemento “Cobertura (Revestimento)” foi atribuído o **nível 3**. Para a avaliação do beirado, vislumbram-se fissuras pontuais ao longo do elemento, assim como vestígios de ação biológica e humidade. Ao elemento “Beirado / Platibanda” foi atribuído o **nível 3**. (Figuras 73 e 74 em Anexo)

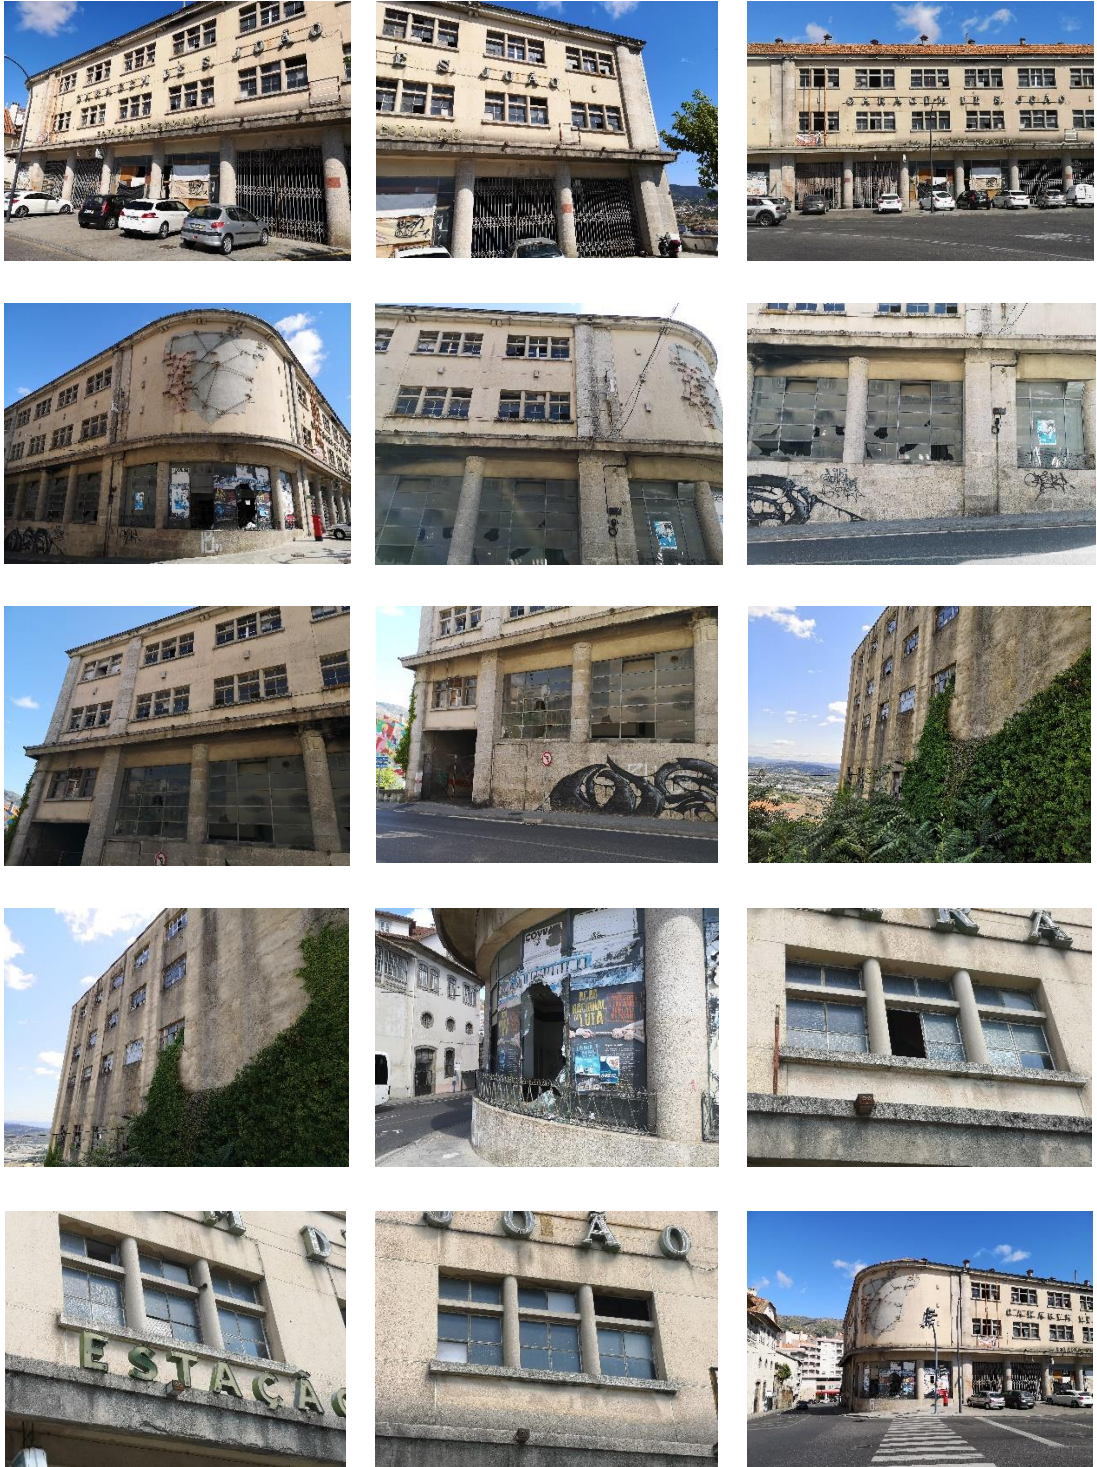
Figura 75 – Conjunto de fotografias da “Garagem de São João”

A estrutura das paredes exteriores, apresenta algumas fissuras de fácil reparação no tardo do edifício. Foi atribuído a este elemento “Paredes Exteriores (Estrutura)” o **nível 4**. Segue-se a avaliação do revestimento das paredes exteriores, onde é visível alguma sujidade do elemento, havendo necessidade de reparações pontuais. Ao elemento “Paredes Exteriores (Revestimento)” foi atribuído o **nível 4**. Para a avaliação do acabamento das paredes exteriores, é notória alguma degradação em grandes áreas do edifício, apresentando manchas de humidade. Ao elemento “Paredes Exteriores (Acabamento)” foi atribuído o **nível 3**. A Avaliação das cantarias, é distribuída em três elementos, sendo estes Janelas, portas e portões. Nas cantarias das janelas verificam-se pequenas anomalias com pouca necessidade de reparação, tendo sido atribuído ao elemento “Janelas (Cantarias)” o **nível 4**. Relativamente às cantarias das portas, uma vez que não é possível identificar nenhuma porta na parte exterior do edifício, atribui-se o mesmo valor das cantarias dos portões, de forma a não prejudicar nem favorecer a avaliação do edifício. Neste último elemento não se identificam anomalias significativas, tendo sido atribuído o **nível 5**. (Figuras 75 e 77 em Anexo)

Avaliando o estado dos vidros do edifício, constata-se a ausência dos mesmos em grande parte das janelas, e os que existem encontram-se partidos, em elevado estado de degradação ou desgaste. Ao elemento “Janelas (Vidros)” foi atribuído o **nível 2**. Quanto às caixilharias das janelas, verifica-se que a maioria destas encontram-se inoperacionais, sem possibilidade de fecho comprometendo assim a estanqueidade do imóvel. Ao elemento “Janelas (Caixilharias)” foi atribuído o **nível 3**. Relativamente às portas, uma vez que não é possível identificar nenhuma porta na parte exterior do edifício, atribui-se o mesmo valor dos portões, de forma a não prejudicar nem favorecer a avaliação do edifício. Neste último elemento é possível identificar que estes se encontram maioritariamente bem conservados, no entanto é visível que um dos portões se encontra desviado da linha de prumo, tendo sido atribuído o **nível 3**. (Figuras 75 e 77 em Anexo)
