**UNIVERSIDADE DA BEIRA INTERIOR**  
Engenharia

**TIC na reavaliação das casas avieiras de Caneiras:  
Estado de conservação e matriz arquitetónica  
(Versão final após defesa)**

Dissertação para obtenção do Grau de Mestre em  
**Engenharia Civil**  
(ciclo de estudos integrado)

**Covilhã, dezembro de 2016**

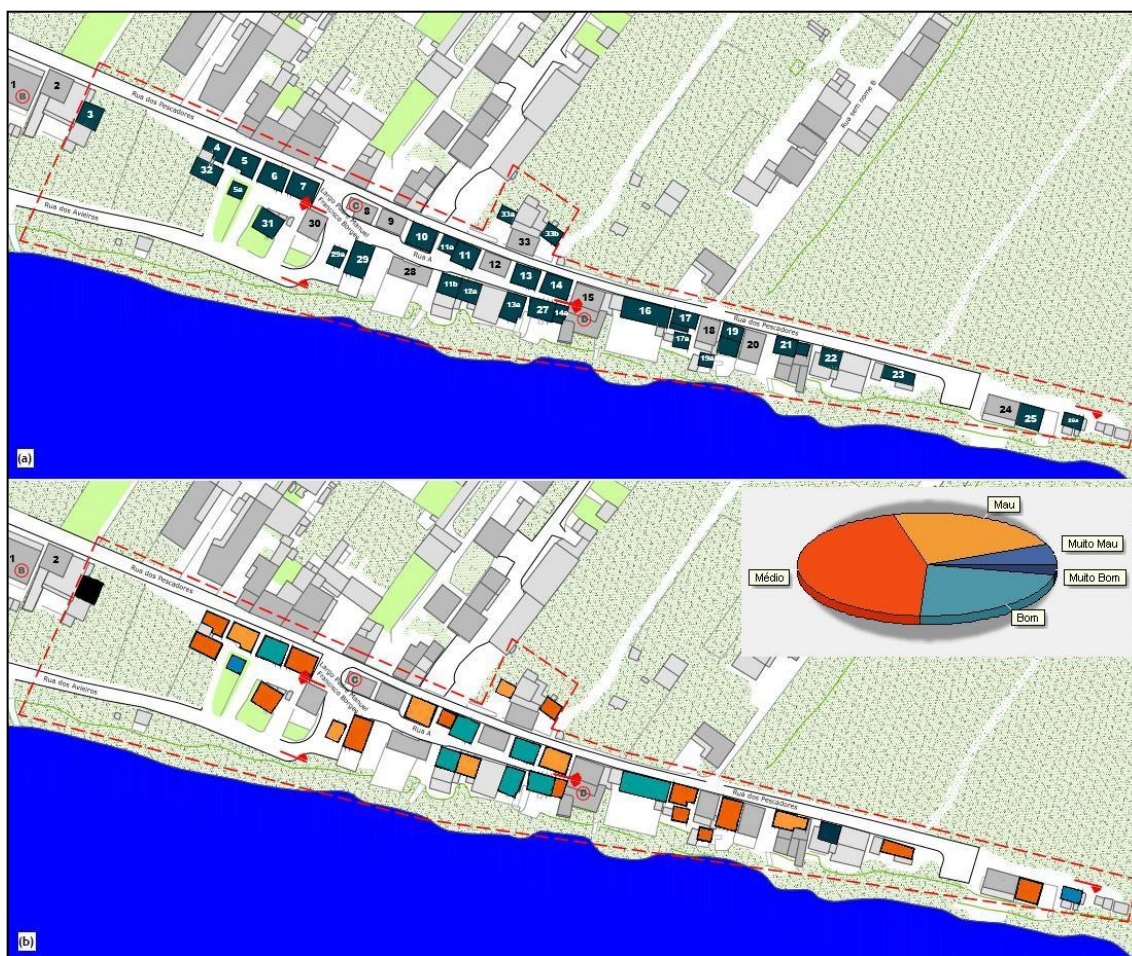
A percentagem significativa a seguir corresponde justamente a dois estados de conservação, 22,6% cada, o classificado de “Bom” e o “Mau”. Trata-se de 2 casas térreas (n.º 11B e 13A) e 5 palafitas (n.º 6, 11, 13, 16 e 27) com bom estado e 2 casas térreas (n.º 12A e 29A) e 5 palafitas (n.º 5, 10, 14, 21 e 33A) em mau estado.

Figura 18 - Planta do núcleo avieiro de Caneiras no respetivo estado de conservação em 2016.

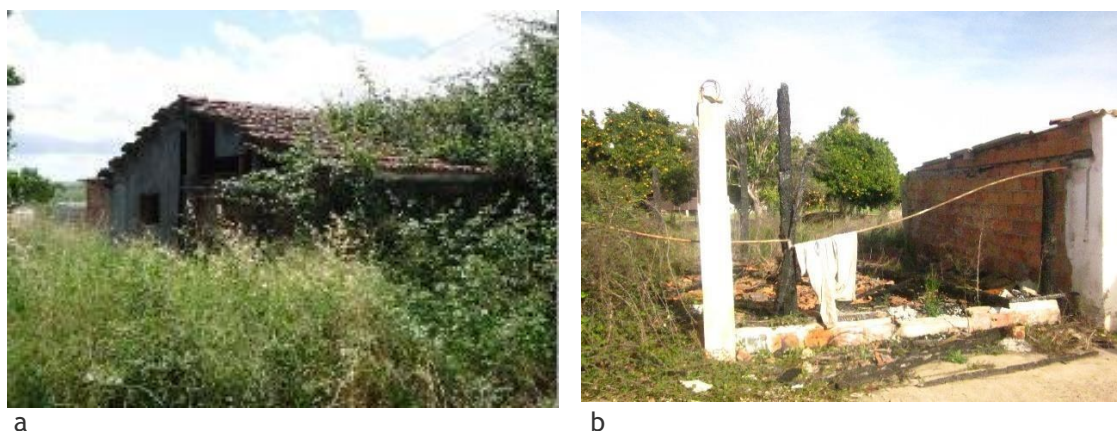
O já referido desaparecimento da casa térrea n.º 3 é também uma confirmação do agravamento do estado de conservação dos edifícios (ver figura seguinte).

Figura 19 - Edifício desaparecido, (a) edifício n.º 3 em 2014 e (b) em 2016

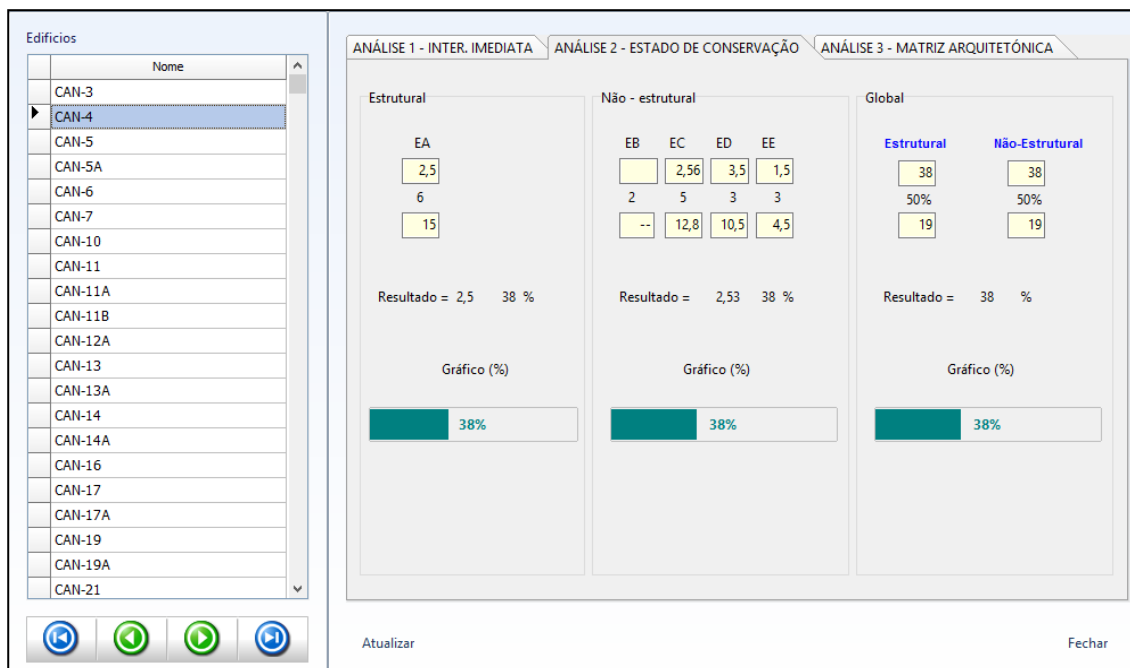
Figura 25 - DECMAvi: Janela da ficha individual do edifício 4 em 2014, separador análise 2 - Estado de conservação.

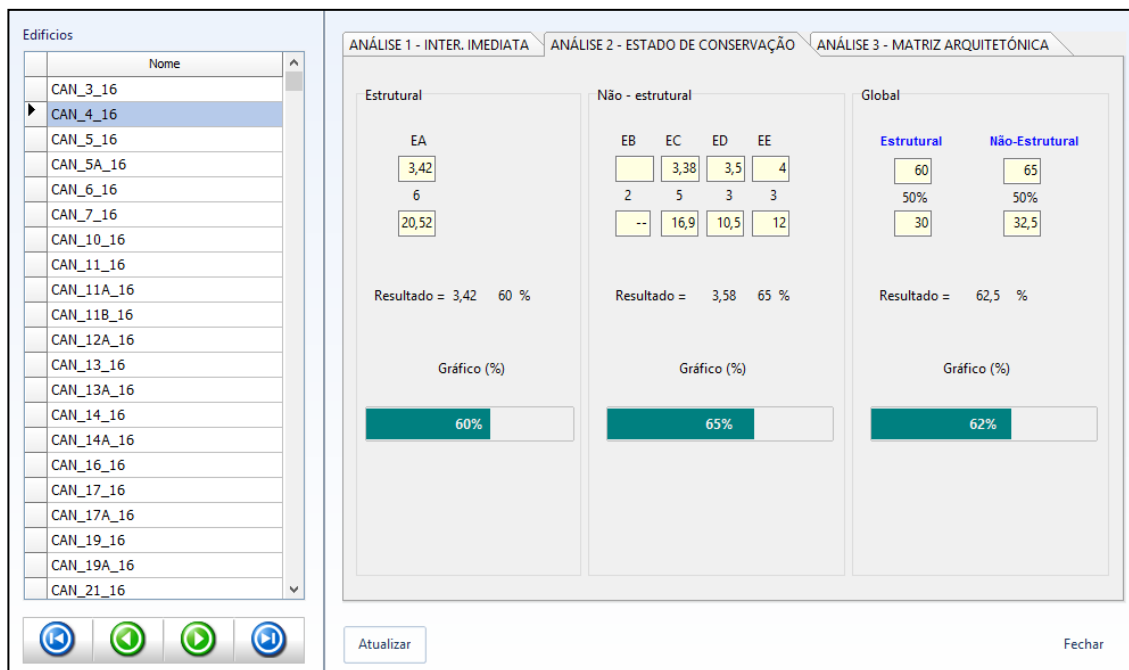
Figura 26 - DECMAvi: Janela da ficha individual do edifício 4 em 2016, separador análise 2 - Estado de conservação.

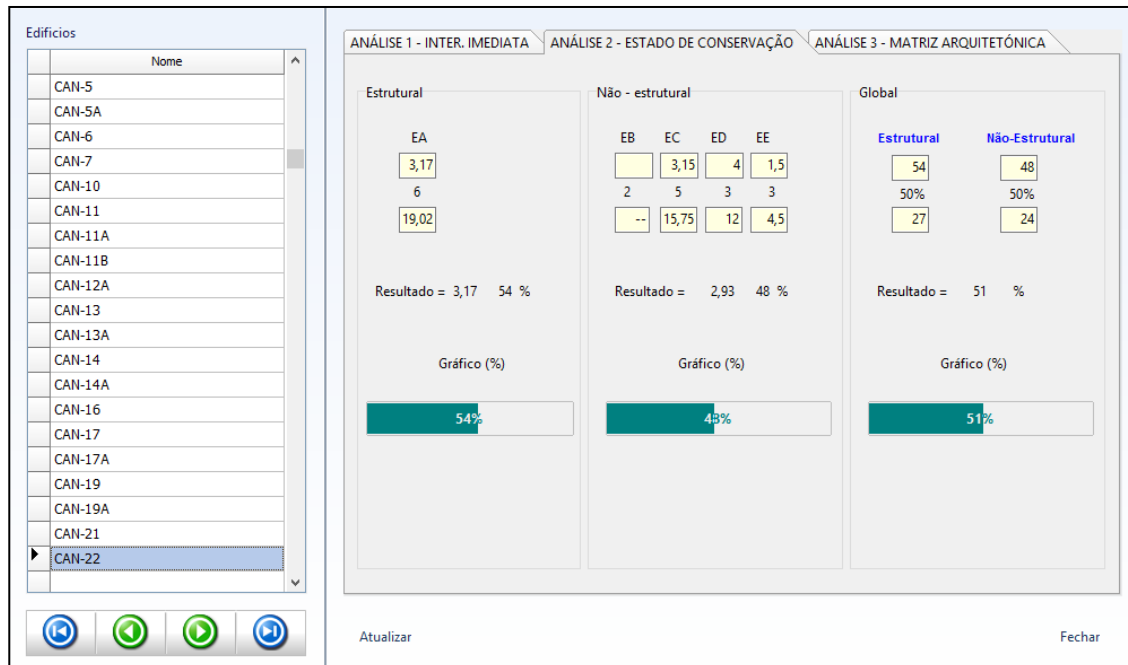
Figura 28 - DECMaVi: Janela da ficha individual do edifício 22 em 2014, separador análise 2 - Estado de conservação.

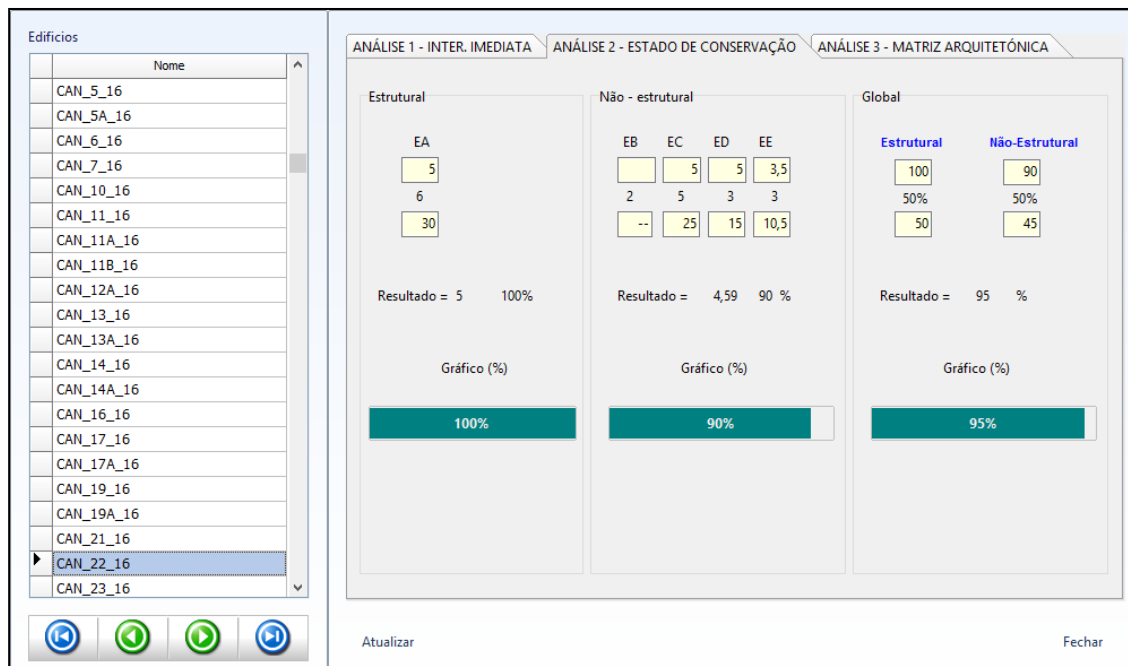
nomeadamente o sistema de drenagem inexistente (ver anexo 1), considerado no DECMaVi um elemento indispensável. Como se pode verificar na figura 29, o grupo de elementos EE tem uma classificação de 3,5 pontos em 5 possíveis. São notáveis e observáveis estas diferenças na figura 27, que mostra o aspeto da palafita em 2014 (a) e em 2016 (b).

Figura 29 - DECMaVi: Janela da ficha individual do edifício 22 em 2016, separador análise 2 - Estado de conservação.

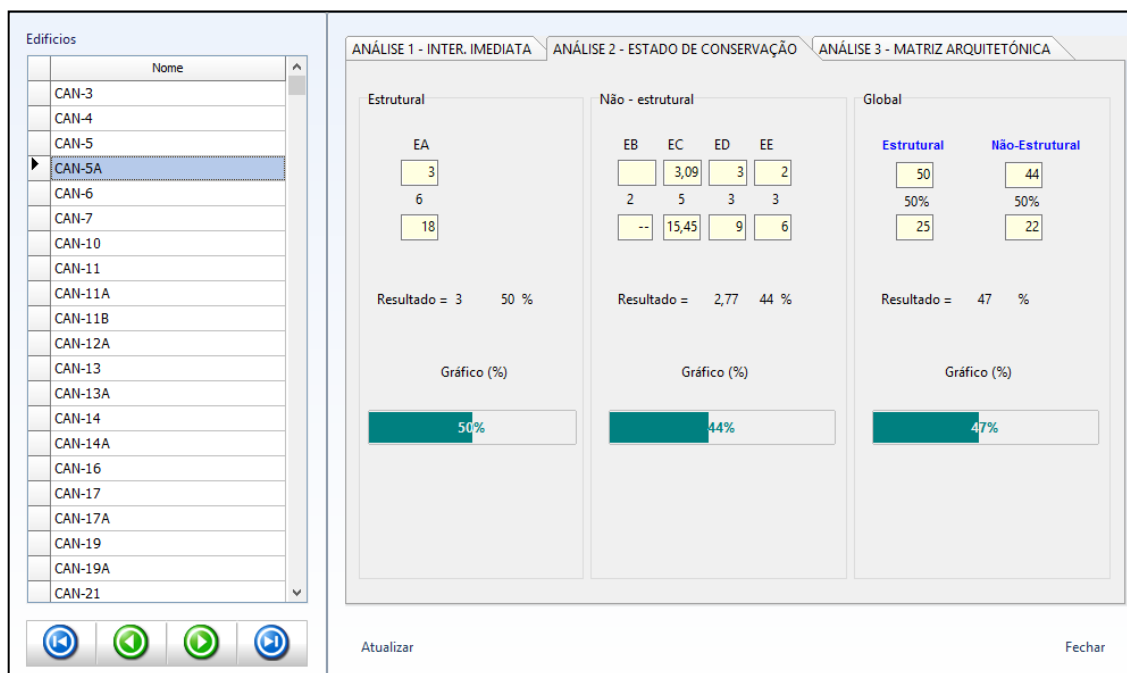
As casas térreas n.º5A e n.º 26A, aparecem na condição mais crítica. A descida mais notável é a da casa térrea n.º 5A, que passou do nível mau (47%) para o muito mau (25%), deduzindo o mais acrescido agravamento de deteriorização comparativamente com as restantes casas da aldeia. As suas atuais classificações despertam uma atenção negativa para a qualidade dos revestimentos e acabamento (EC), vãos (ED), elementos extra (EE) e ao nível do desempenho estrutural (EA) (ver figuras 30 a 34).

Figura 30 - DECMAvi: Janela da ficha individual do edifício 5A em 2014, separador análise 2 - Estado de conservação.

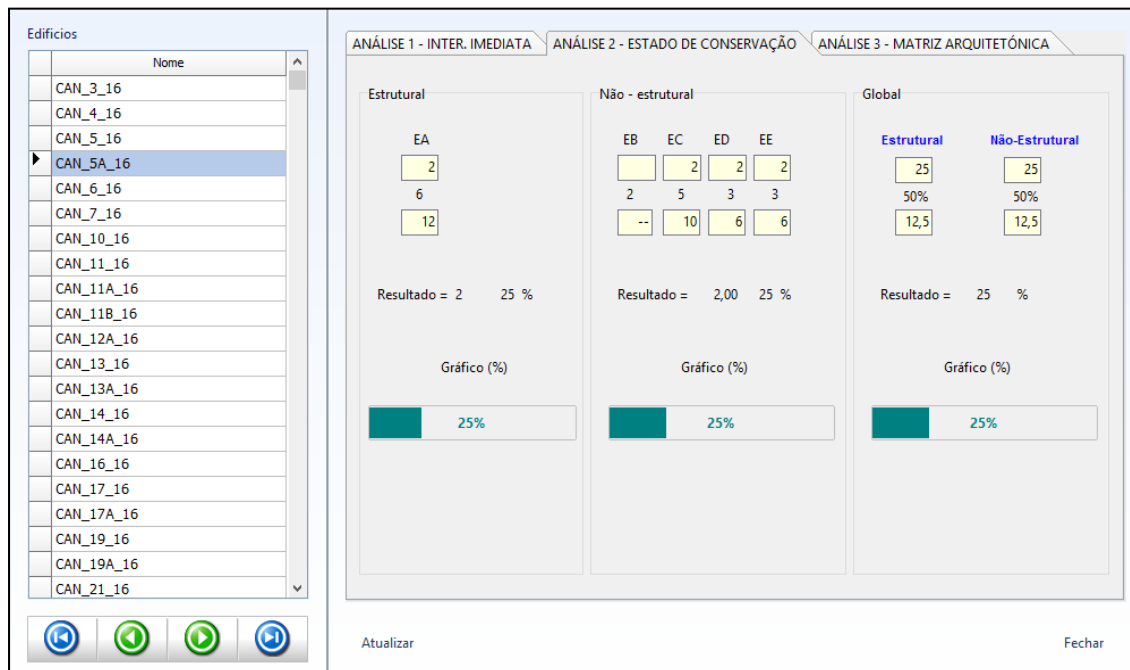
Figura 31 - DECMAvi: Janela da ficha individual do edifício 5A em 2016, separador análise 2 - Estado de conservação.

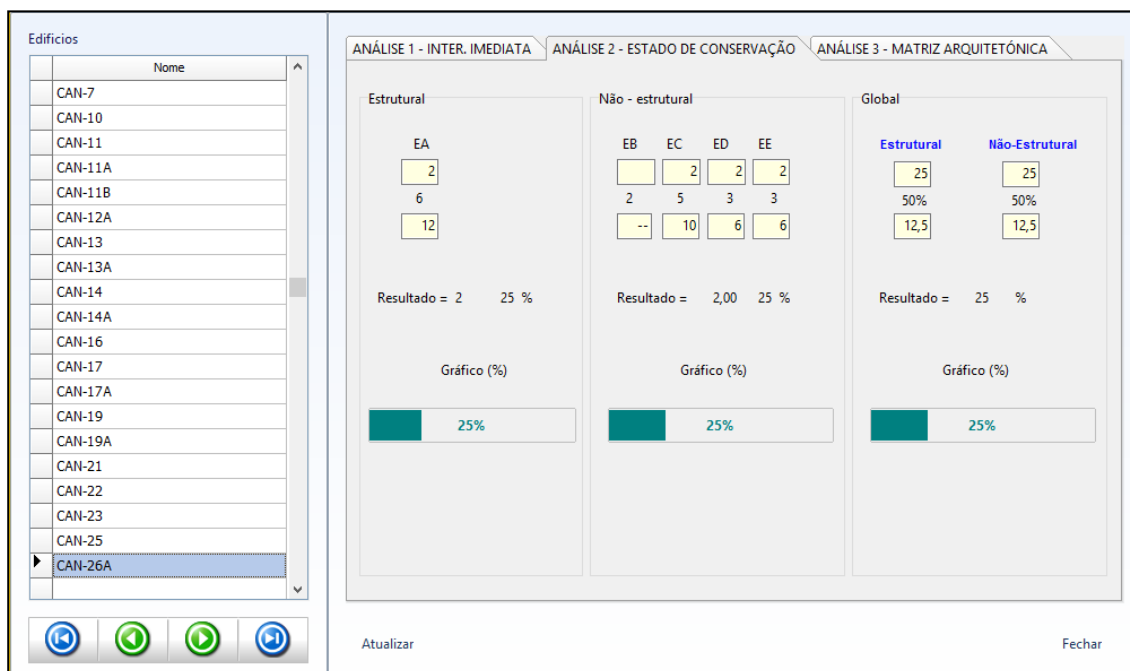
O mesmo acontece com o edifício n.º 26A cujas anomalias estão piores como já fora mencionado, e estão qualificadas no índice máximo de gravidade tanto na situação estrutural como não-estrutural. Esta casa tem a proporção de conservação mais baixa de todas, de 8% no valor global (em 2014 encontrava-se com 25%) como se pode verificar pelas figuras seguintes apresentadas. Pode dizer-se que o edifício se encontra em ruínas.

Figura 32 - DECMAvi: Janela da ficha individual do edifício 26A em 2014, separador análise 2 - Estado de conservação.

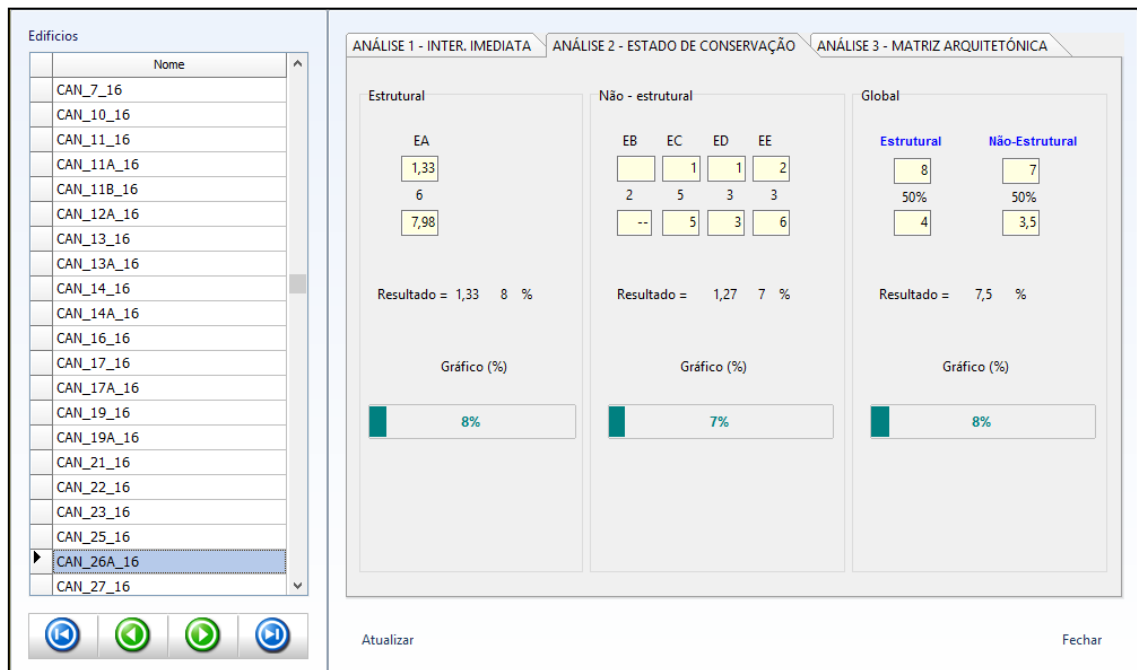
Figura 33 - DECMavi: Janela da ficha individual do edifício 26A em 2016, separador análise 2 - Estado de conservação.

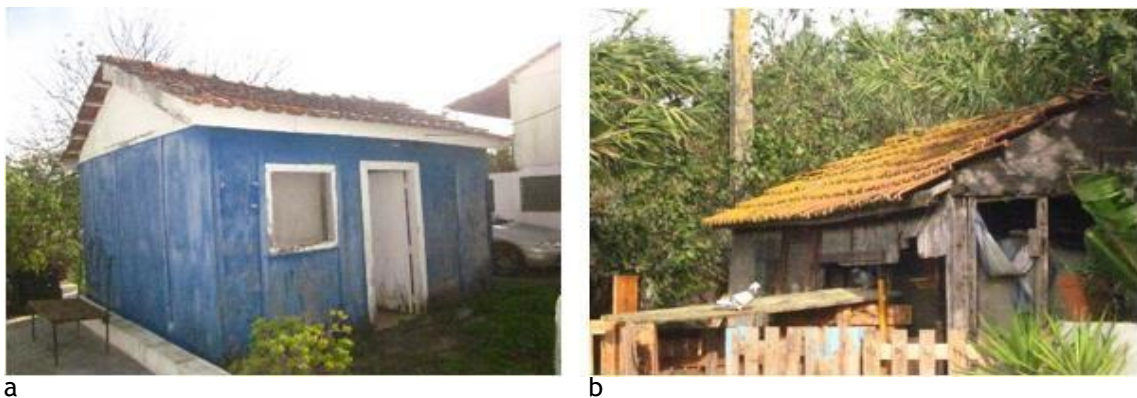
Figura 34 - Edifícios que revelaram o pior estado ao nível do EC, (a) edifício n.º 5A e (b) edifício n.º 26A.

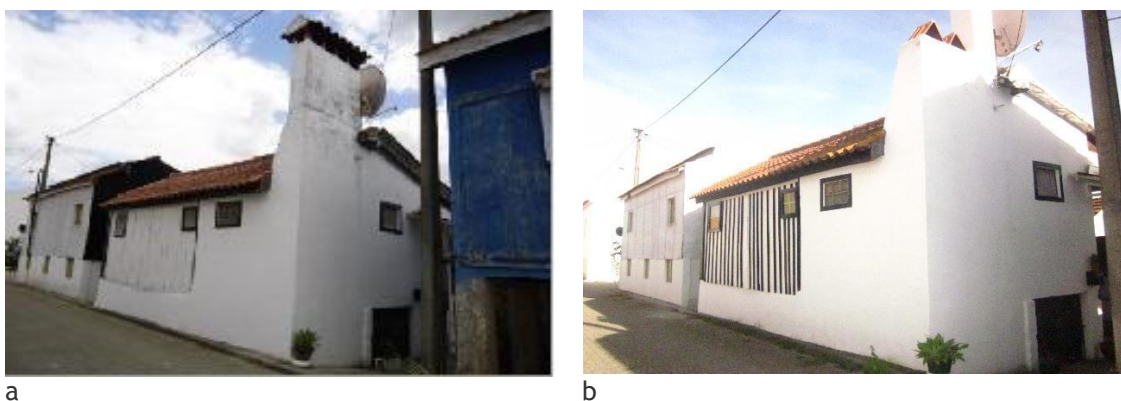
Figura 43 - Edifício com decréscimo na proximidade à matriz arquitetónica em 2016, (a) edifício n.º 6 em 2014 e (b) em 2016.

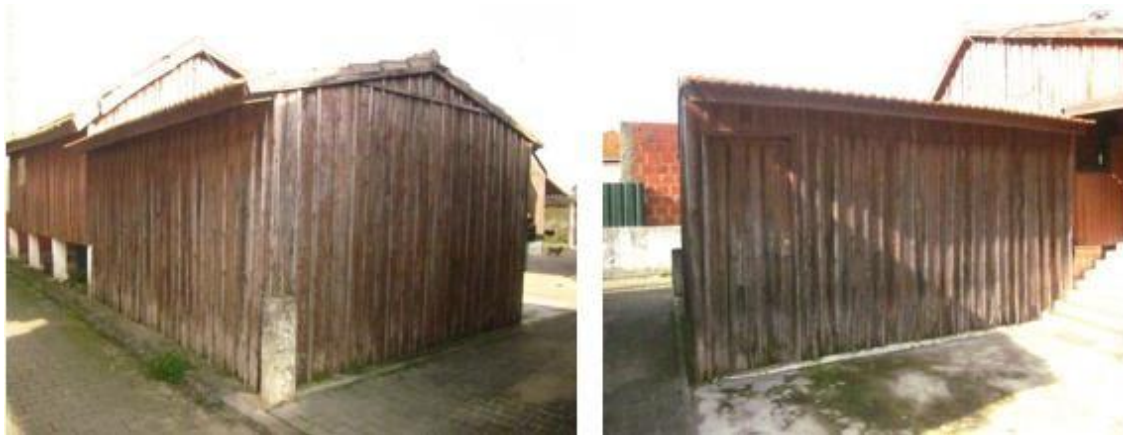
Figura 46 - Melhor exemplo da Matriz arquitetónica original das casas palafíticas avieiras de Caneiras - Palafita n.º 11A em 2016.

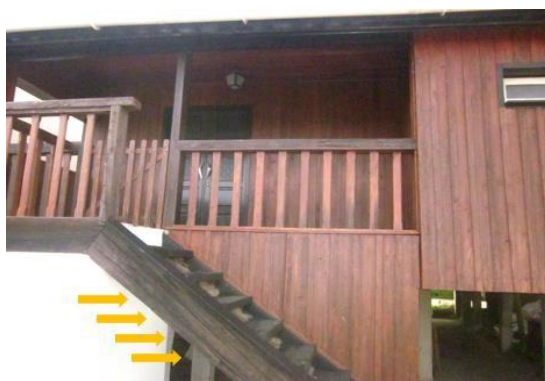
Ainda que apresente condições bastante adequadas no geral, na casa n.º 19, as escadas não exibem segurança, falta o corrimão e apresenta uma degradação biológica da madeira classificados como “grave” quanto a sua situação estrutural. O mesmo acontece com a casa n.º 32 onde a degradação estrutural das escadas de alvenaria é “grave”. Estas apresentam fissuras e desagregação do reboco com a armadura já visível (ver figuras 47 a 49).

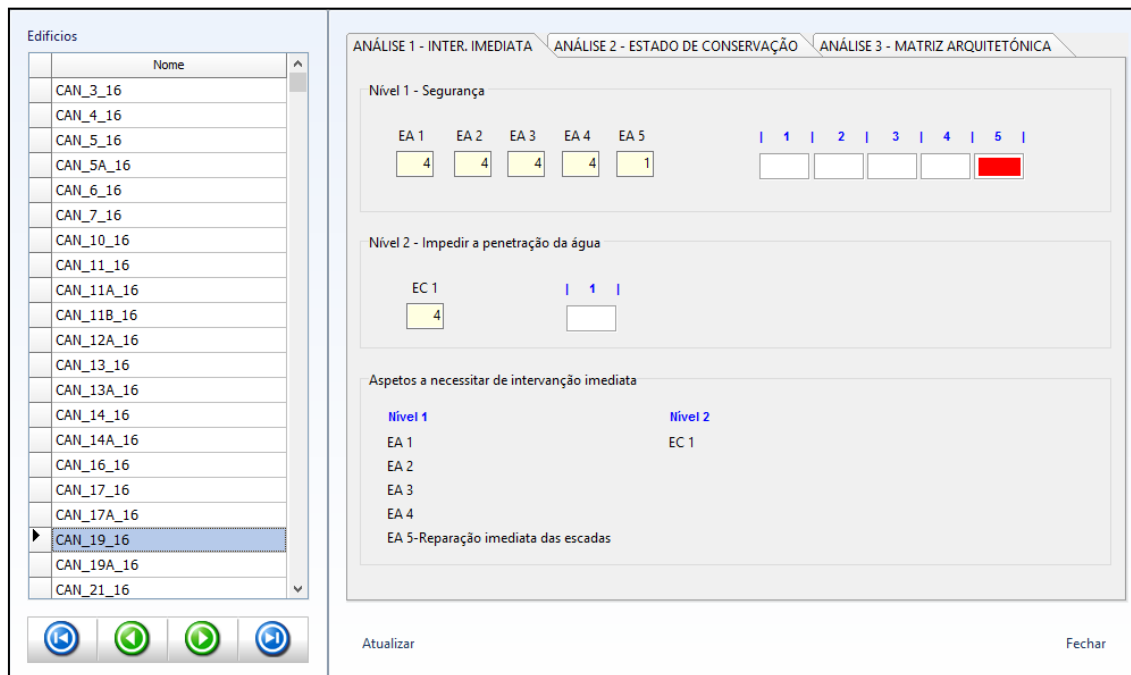
Figura 48 - DECMAvi: Janela da ficha individual do edifício 19 em 2016, separador análise 1 - Intervenção imediata.

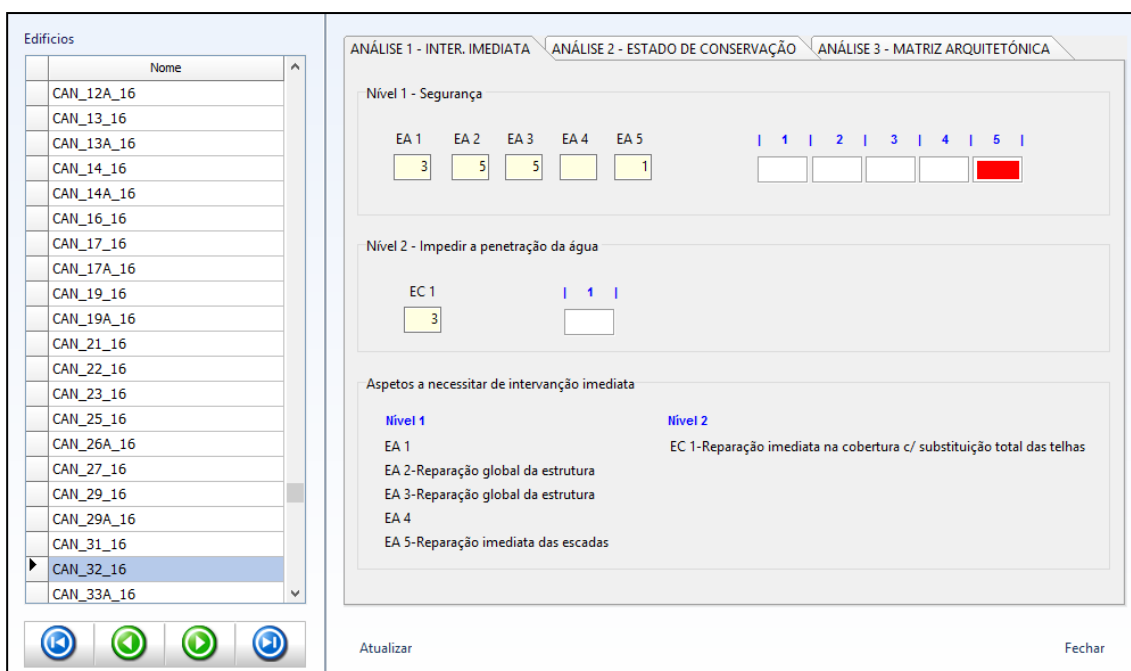
Figura 49 - DECMAvi: Janela da ficha individual do edifício 32 em 2016, separador análise 1 - Intervenção imediata.

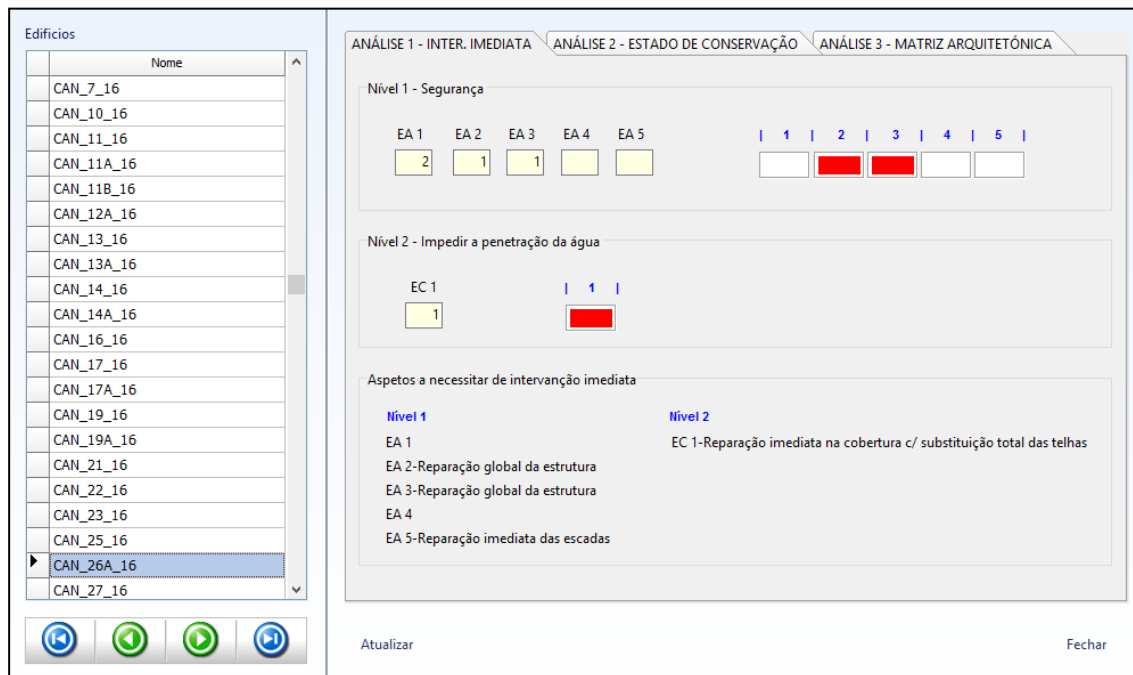
Figura 52 - DECMAvi: Janela da ficha individual do edifício 26A em 2016, separador análise 1 - Intervenção imediata.
