UNIVERSIDADE DA BEIRA INTERIOR

**Patologias com origem geotécnica em estruturas de
Engenharia Civil na cidade da Covilhã**

Dissertação para obtenção do Grau de Mestre em
Engenharia Civil
(Mestrado Integrado)

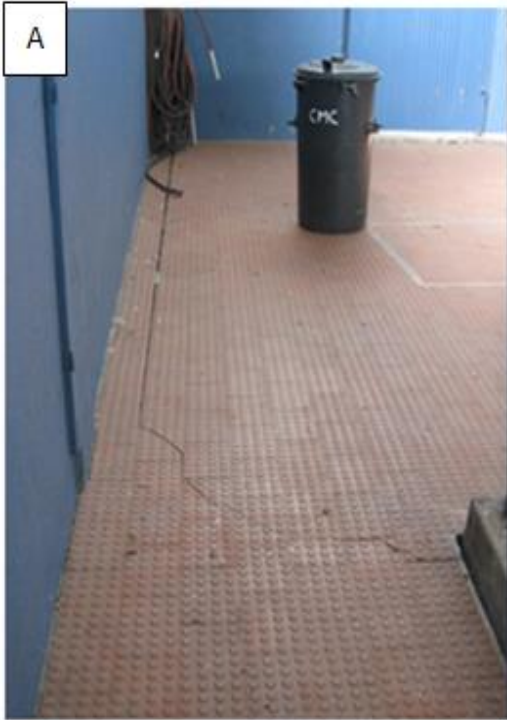
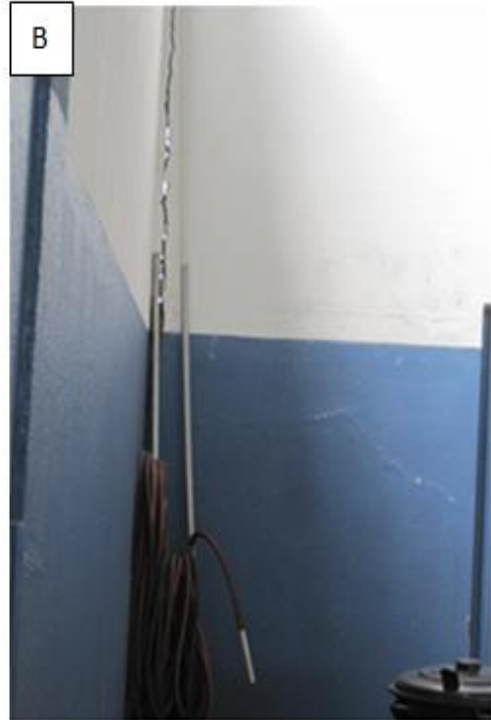
Figura 3.10 - Deformações no pavilhão desportivo - A) fissura no horizontal no piso, B) fissura vertical continua desde A (ponto *b*)

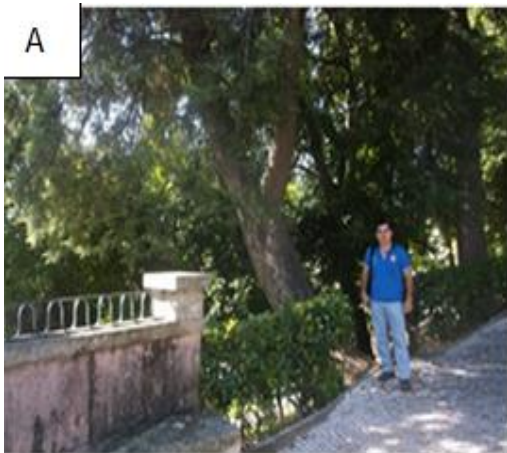
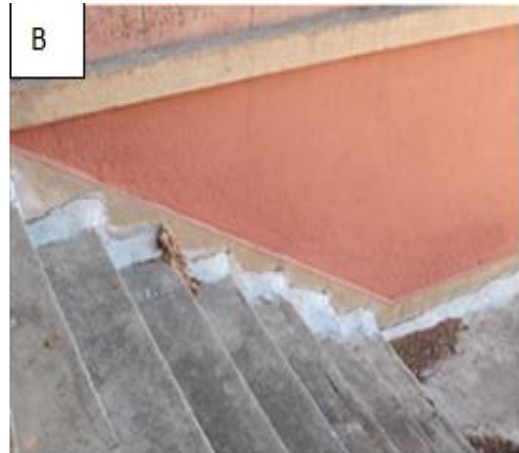
Figura 3.11 - Deformações da zona envolvente dos penedos altos (entre o ponto *b* e *c*)

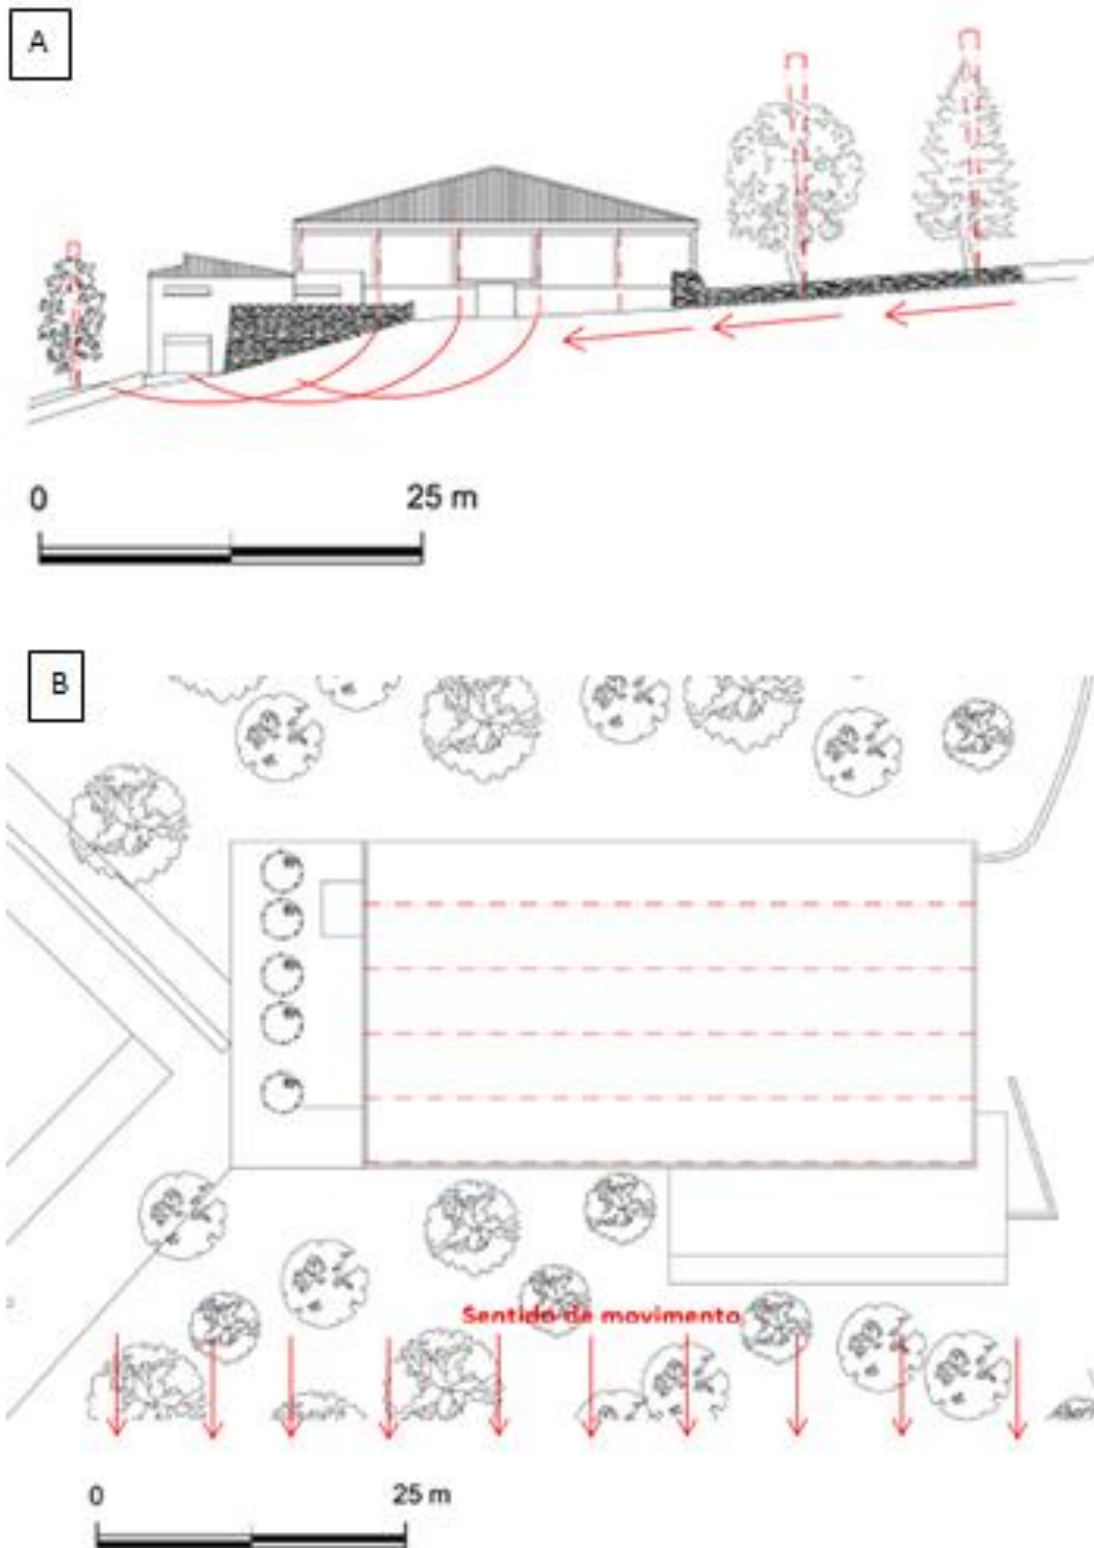
Figura 3.14 - Esboço em corte (A) e em planta (B) das deformações no clube desportivo e envolvente (ponto b), bem como representação de algumas superfícies de rutura potencial

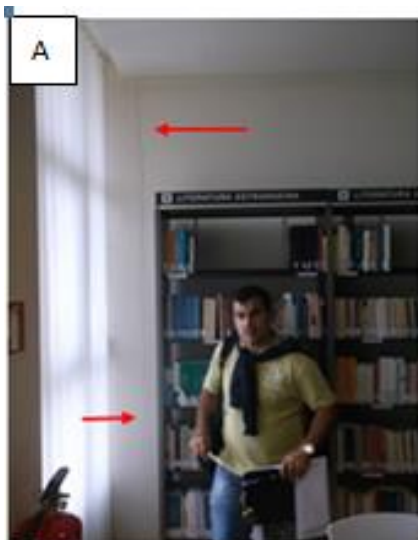
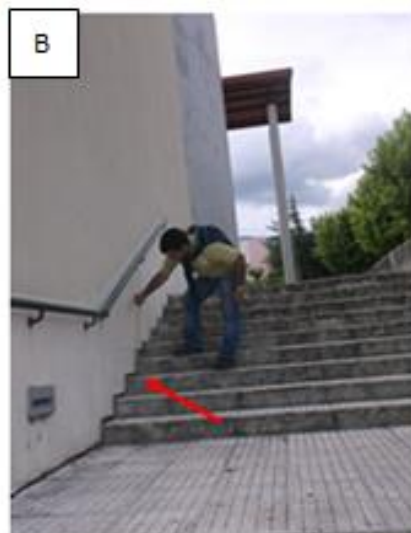
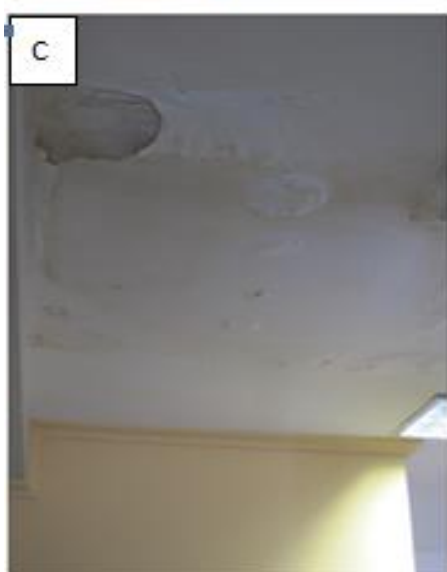
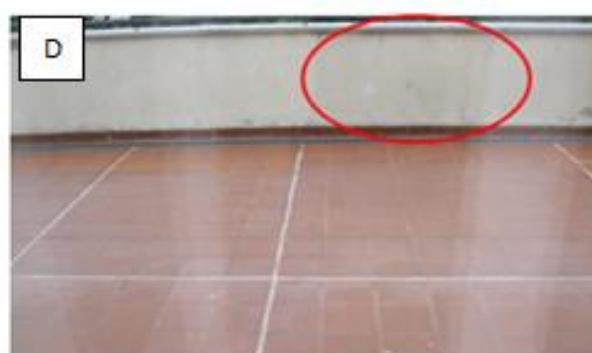
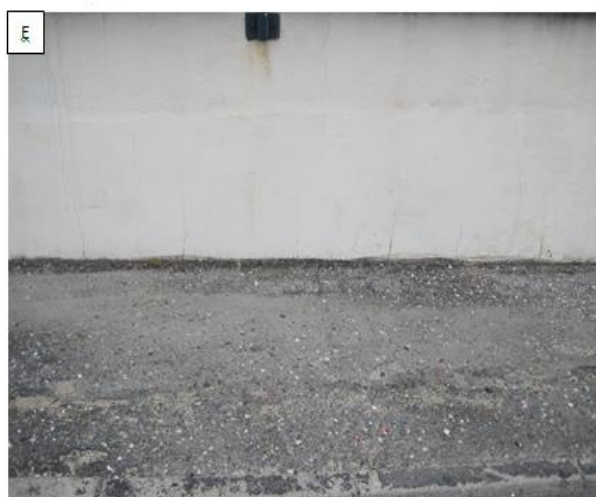
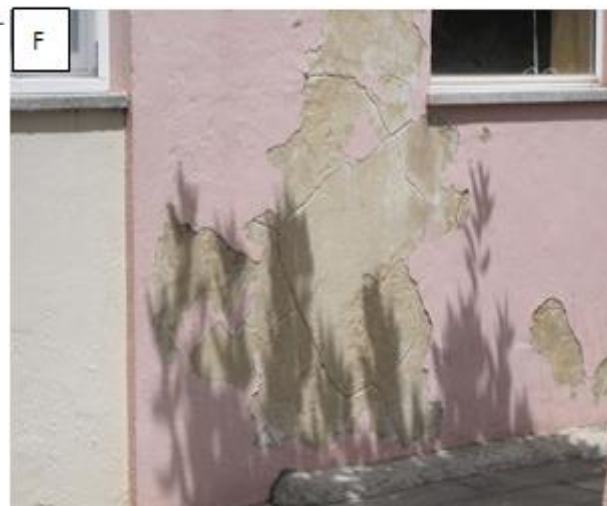
Figura 3.17 - Imagens das principais patologias registadas nos vários locais de estudo detalhado no Caso Nº2 (Zona baixa da Covilhã): A,B,C,D Biblioteca Municipal; E e F Escola Preparatória

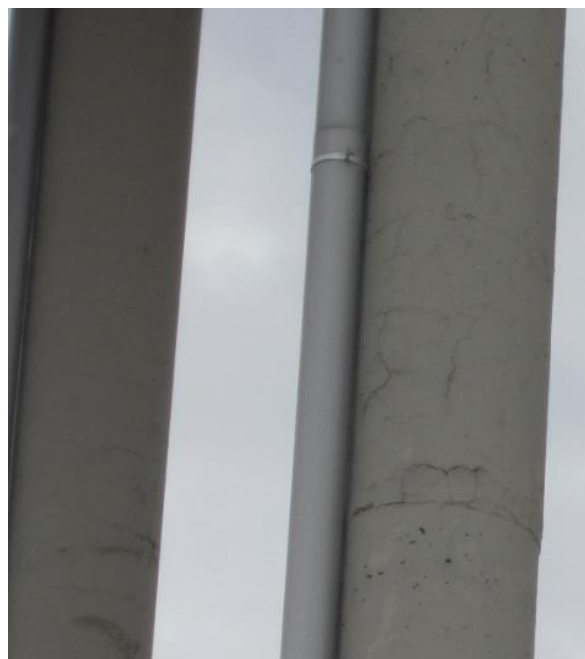
Figura 3.19 - Malha de fissuração dos pilares ponto a - Biblioteca Municipal

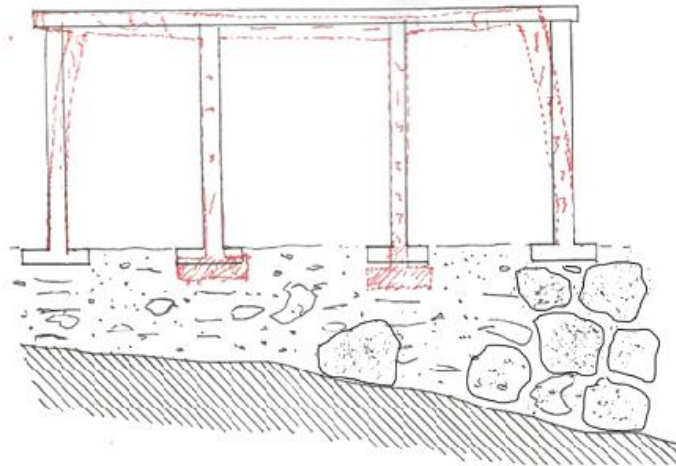
Figura 3.20 - Esquízo sobre deformações excessivas nas fundações da Biblioteca Municipal da Covilhã

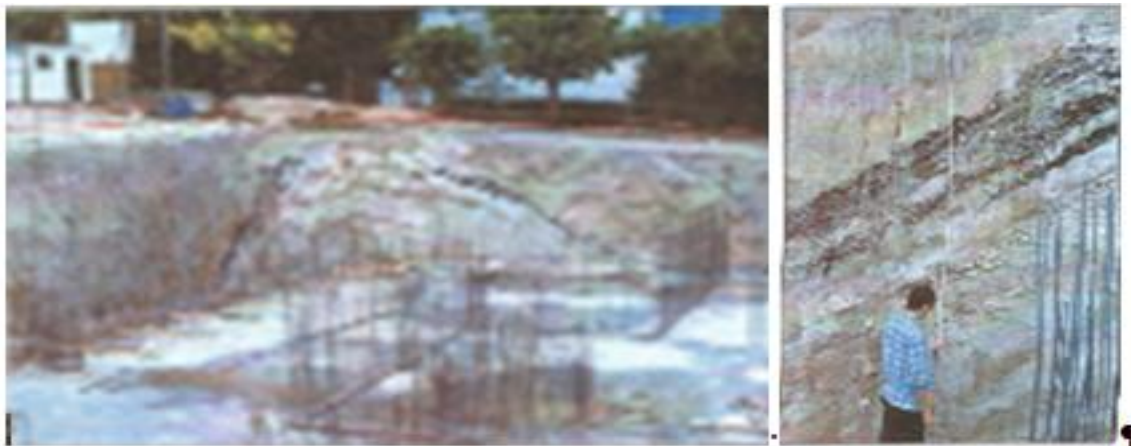
Figura 3.21 - Fotografias obtidas em fase de obra para a implantação da Biblioteca Municipal da Covilhã, evidenciando as elevadas heterogeneidades do maciço de fundação (fotos facultadas por Ferreira Gomes)

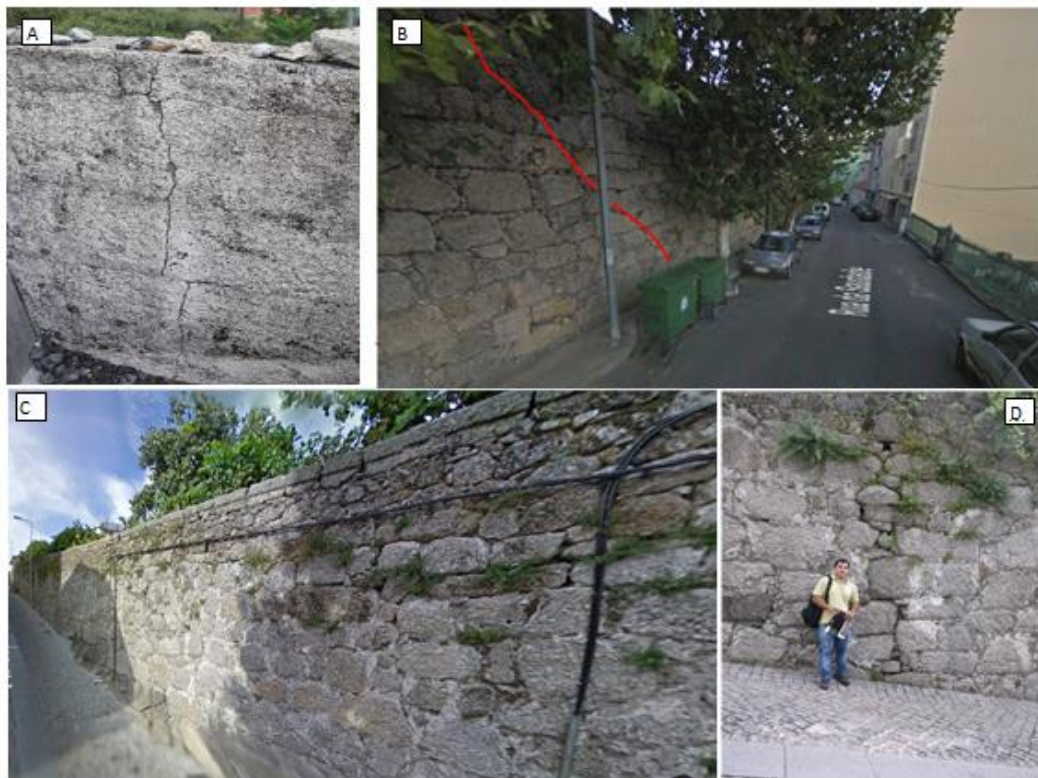
Figura 3.33 - Imagens sobre fissuras em muros de suporte, denunciando superfícies potenciais de rutura no muro da Rua da Saudade (A e B) e na rua Capitão João de Almeida (C,D)

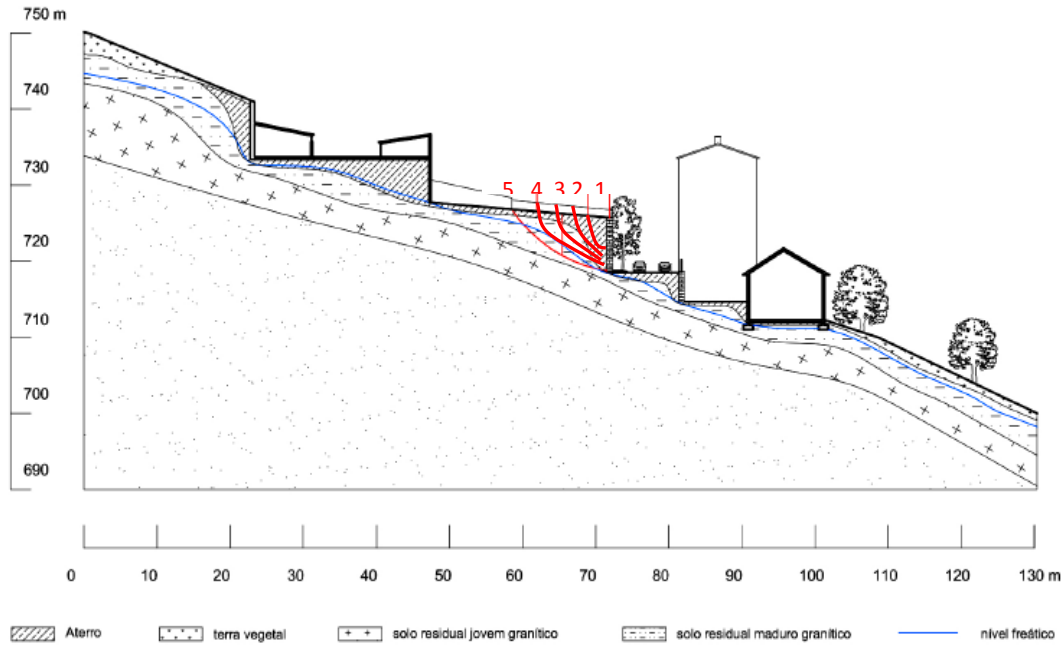
Figura 3.34 - Esquízo em corte da zona da Rua da Saudade mostrando as potenciais superficies de rutura no tardez do muro de alvenaria

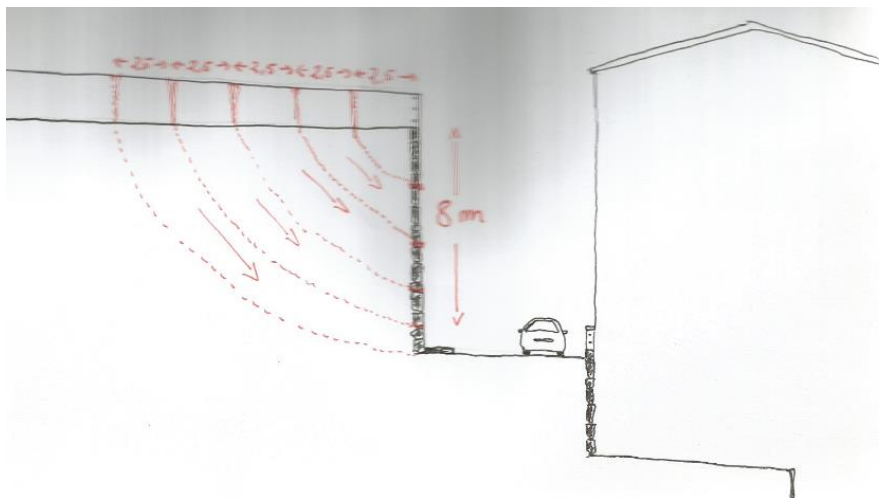
Figura 3.35 - Esquízo em corte sobre superficies potenciais de rutura prováveis do muro da Rua da Saudade

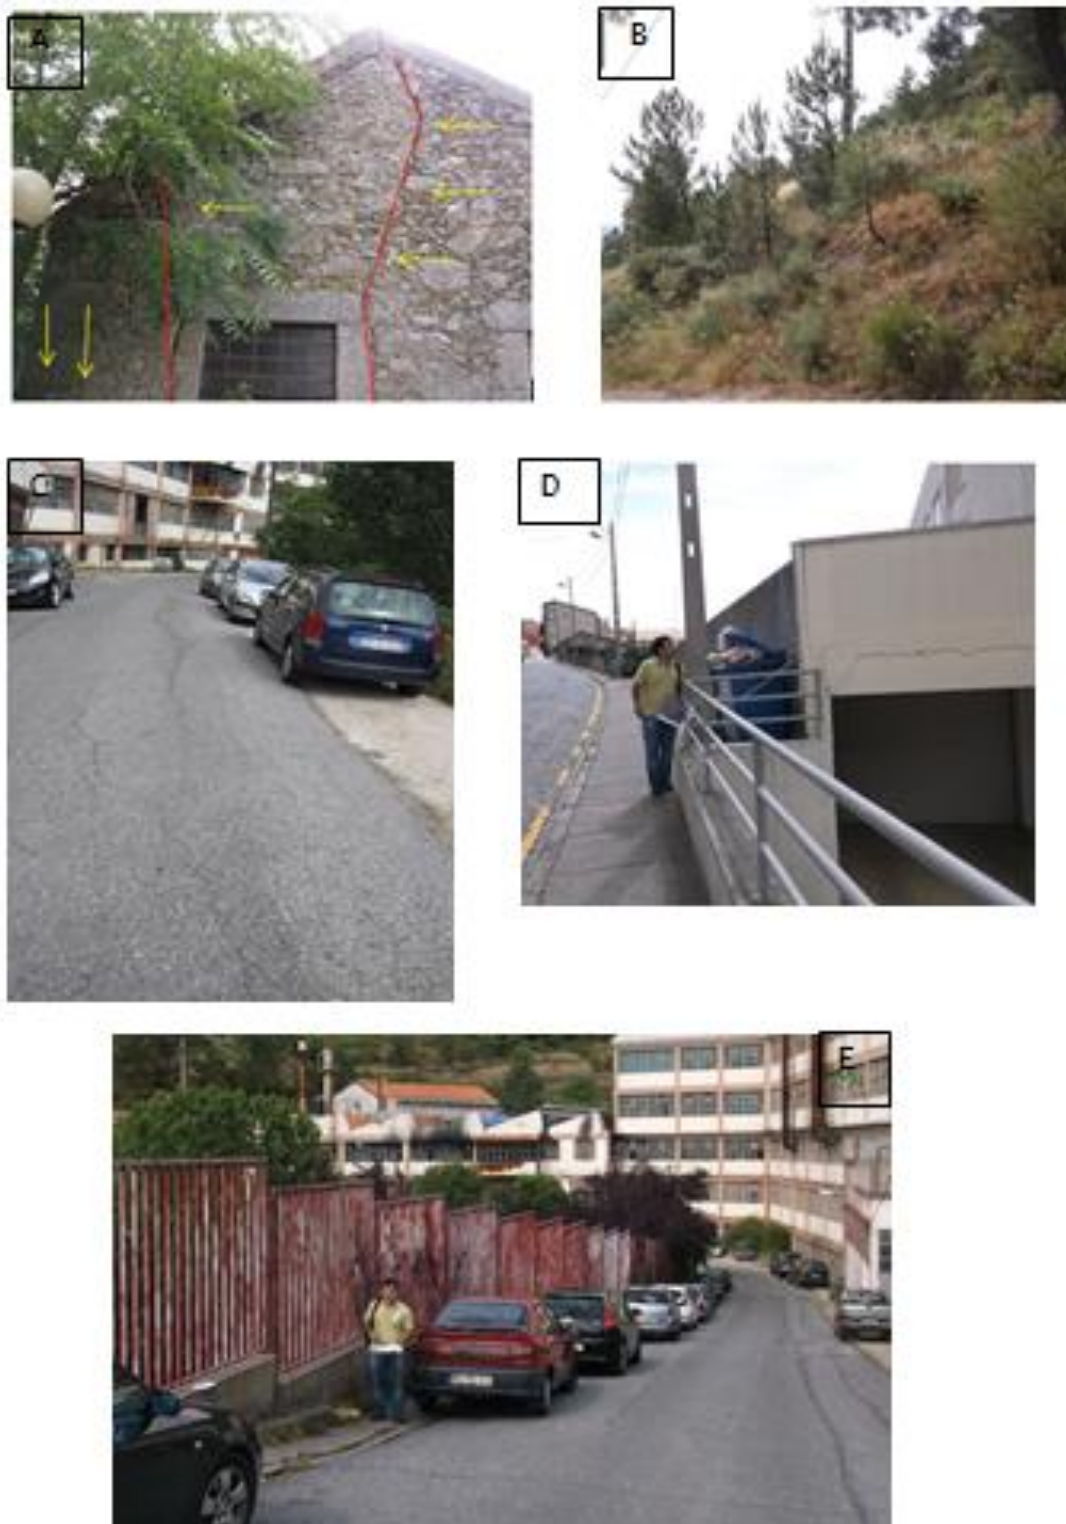
Figura 3.37 - Imagens sobre deformações no pavimento e em edifícios, evidenciando superfícies potências de rutura e deformações Patológicas observadas: edifício próximo ao DECA (A ponto *a*), Travessa da Fonte Santa (B ponto *b*) Rua por cima do Silo das Engenharias (C ponto *c*, E ponto *d*), e Rua Marquês de Pombal (D ponto *e*)
