Inventariação do Património Religioso com Recurso aos Sistemas de Informação Geográfica no Concelho do Sabugal

Dissertação para obtenção do Grau de Mestre em
Sistemas de Informação Geográfica
(2º ciclo de estudos)

maio de 2021

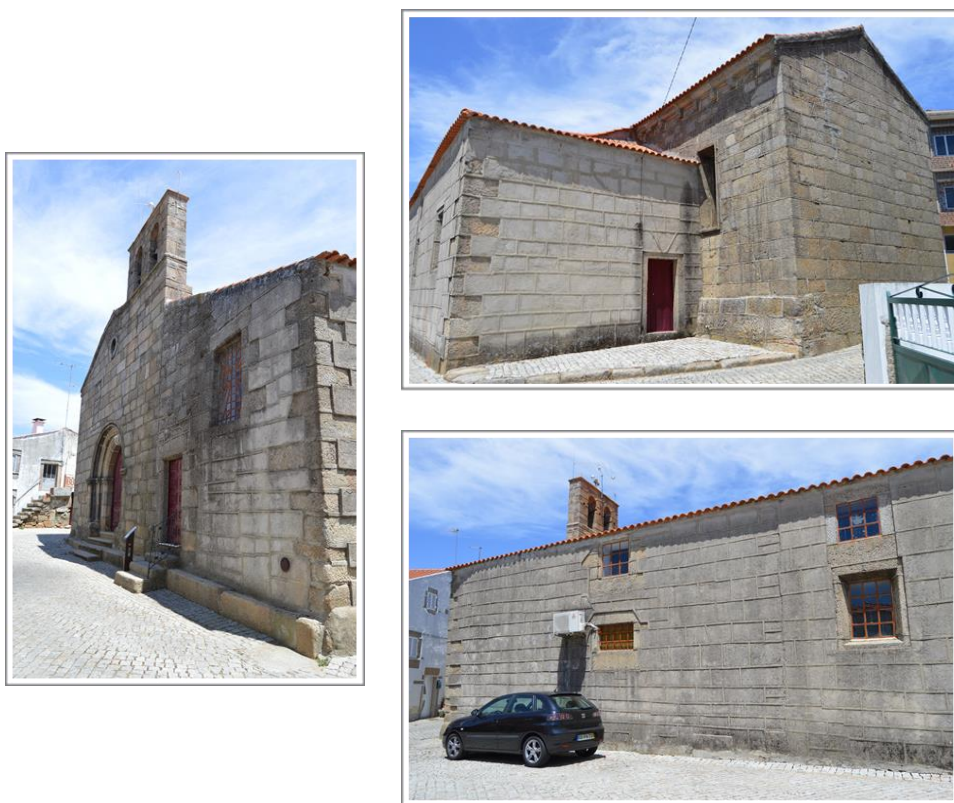
Figuras 2.2, 2.3 e 2.4 - Sabugal, Igreja da Santa Casa da Misericórdia. Fotos tiradas em 10 de julho de 2017. Fonte: Telma Rebelo

Do levantamento efetuado, comparativamente ao disponível no sítio dos monumentos, retém-se que, nomeadamente ao nível do exterior, este imóvel sofreu algumas obras de manutenção, contudo, é visível a existência de elementos dissonantes (figura 2.4) que foram acrescentados ao longo dos anos e que chamam a atenção.

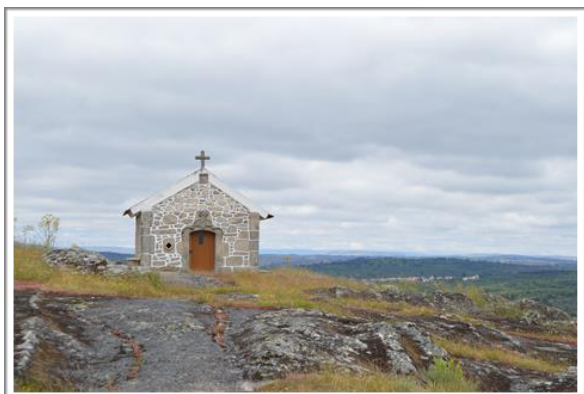
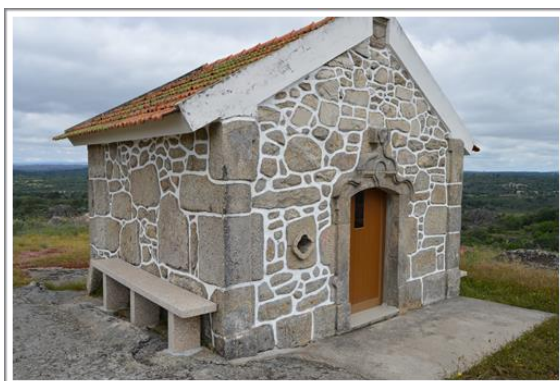
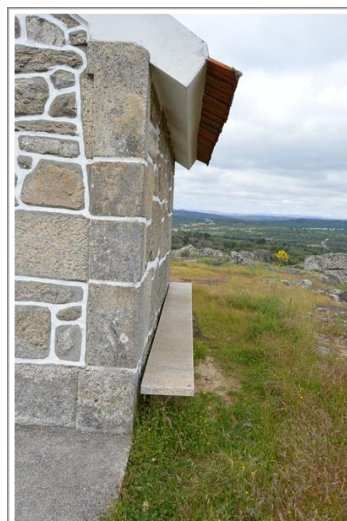
Figuras 2.9, 2.10 e 2.11 - Vila do Touro, Capela de São Gens. Fotos tiradas em 12 de junho de 2018. Fonte: Telma Rebelo

Esta capela situa-se num ponto com avultada panorâmica (figura 2.9) o que induz à ações que beneficiem o seu enquadramento e relação com a paisagem.

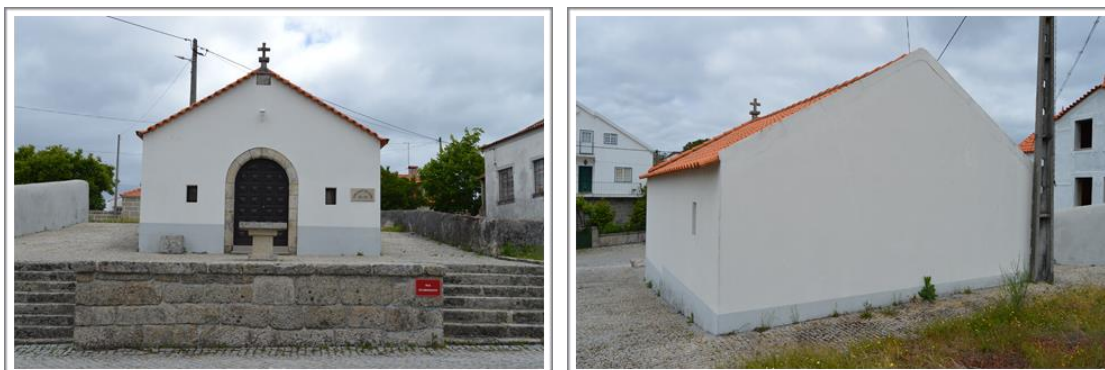
Figuras 2.12 e 2.13 - Vila do Touro, Capela de São Lázaro. Fotos tiradas em 12 de junho de 2018. Fonte: Telma Rebelo

Esta capela situa-se na rua principal do aglomerado construído e sua arquitetura, mesmo simples, está disposta de forma destacada, em piso elevado (figura 2.12), com mesa de altar também presente pelo exterior - segundo as aspirações e necessidades da população.

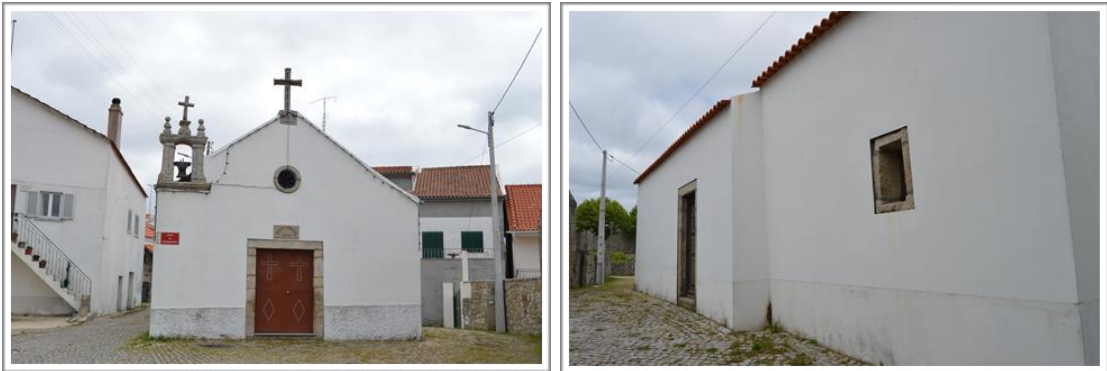
Figuras 2.14 e 2.15 - Vila do Touro, Capela de São Sebastião. Fotos tiradas em 12 de junho de 2018.
Fonte: Telma Rebelo

Apesar da data provável de construção ser seiscentista, como transcrito em cima, as remodelações posteriores sobrepõem-se e pouco mantêm da originalidade do edifício. Também o seu espaço envolvente faz-se por construções descaracterizadas que, não obstante a sua centralidade, não transmitem a história do edifício e do conjunto aos que usufruem do espaço.

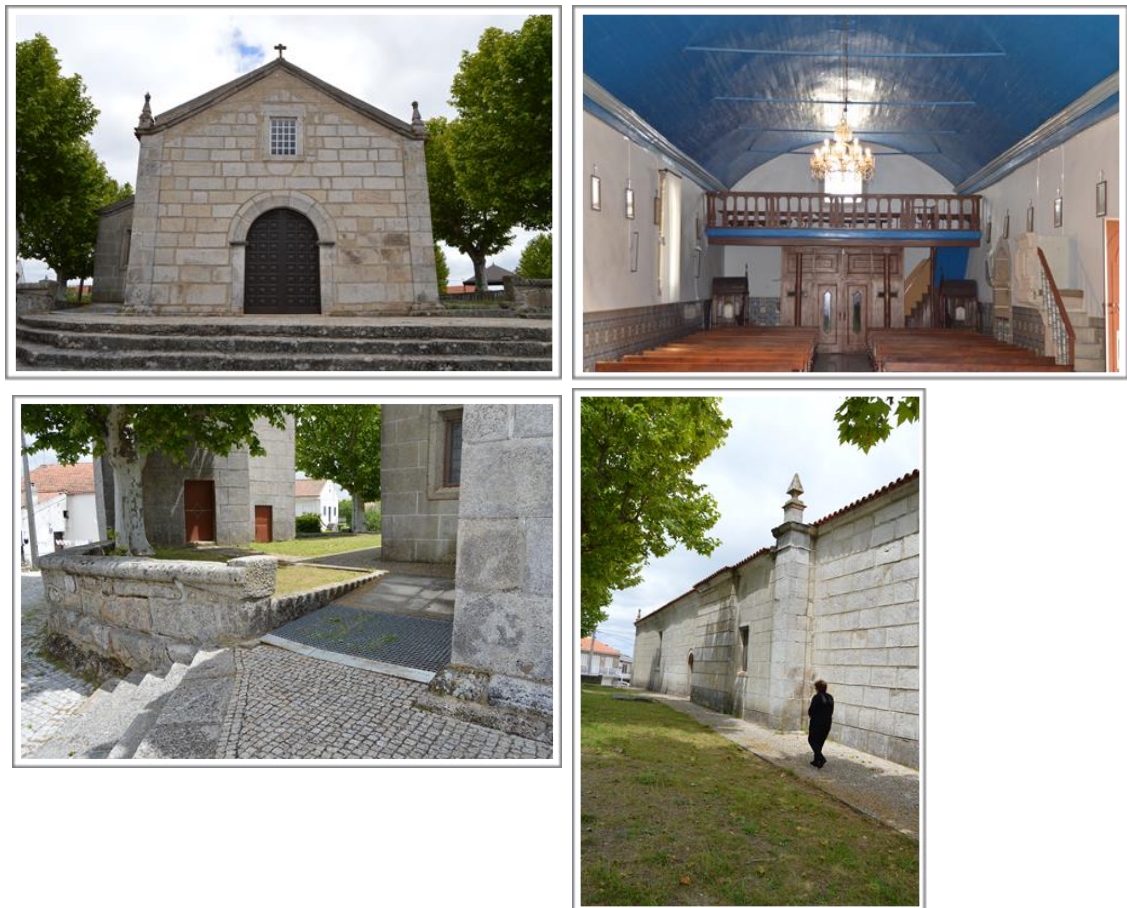
Figuras 2.16, 2.17, 2.18 e 2.19 - Vila do Touro, Igreja de Nossa Senhora da Assunção . Fotos tiradas em 12 de junho de 2018. Fonte: Telma Rebelo

Neste exemplo, a atenção volta-se para vários aspetos, sendo talvez por ordem de importância: o enquadramento, a acessibilidade e a escala. Relativamente ao enquadramento, esta igreja destaca-se no aglomerado e traduz a sua função numa contemplação sem grandes obstáculos. No que se relaciona à acessibilidade, apresenta a necessidade de obras de reparação das estruturas metálicas que protegem o património e organizam a circulação. Sobre a escala, Aldo Rossi em seu estudo sobre a “Arquitetura da Cidade” ²¹, fez-nos pensar no espaço da religião católica como universal que condensa seu conceito em pontos singulares onde o próprio espaço se anula e se sublima através da crença, da comunicação direta com Deus, assim, é também através da escala, que este edifício revela a importância deste facto.

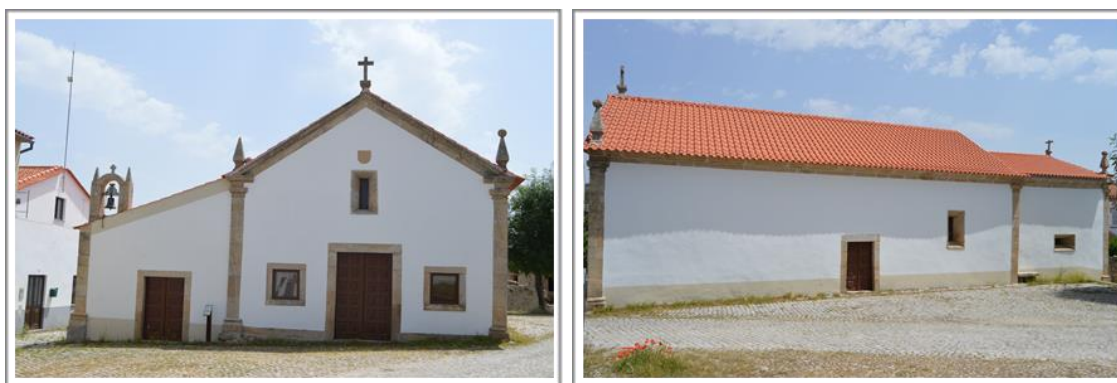
Figuras 2.22 e 2.23 - Vilar Maior, Igreja da Santa Casa da Misericórdia . Fotos tiradas em 25 de junho de 2018. Fonte: Telma Rebelo

Esta Igreja situa-se no centro da povoação, num largo amplo, próximo à capela de Nosso Senhor Jesus Cristo dos Aflitos. Uma vez que o que a rodeia são pontos de referência que valorizam ainda mais a paisagem, considera-se que todo o conjunto deve ser alvo de medidas de preservação e valorização na perspetiva da sua fruição.

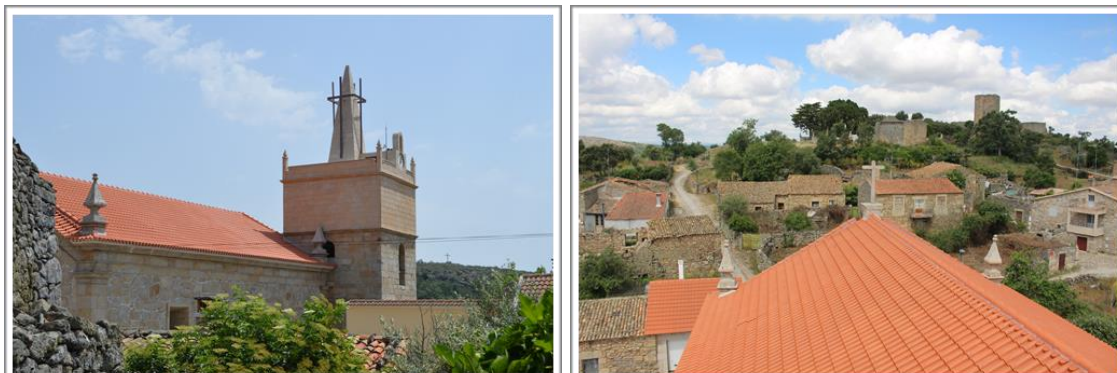
Figuras 2.24 e 2.25 - Vilar Maior, Igreja de São Pedro. Fotos tiradas em 25 de junho de 2018. Fonte: Telma Rebelo.

De acordo com o levantamento efetuado e, comparativamente às informações disponíveis no sítio dos monumentos, constata-se que esta igreja matriz foi alvo de obras de conservação e de reconstrução da torre sineira, onde é evidente a utilização de novos materiais (figura 2.24). É de assinalar a forte relação deste imóvel com a sua envolvente, que além de reforçar e colocar em evidência a sua forma, cria um ambiente local de excecional qualidade.

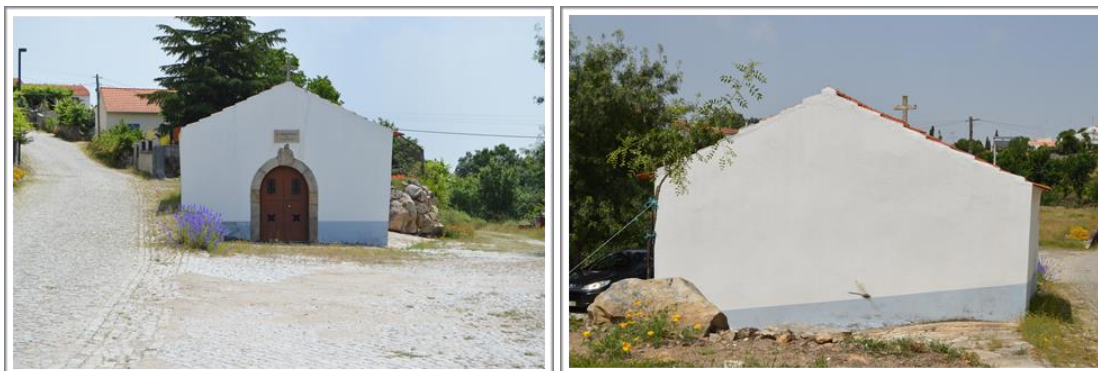
Figuras 2.26 e 2.27 - Vilar Maior, Capela de São Sebastião. Fotos tirada em 25 de junho de 2018. Fonte: Telma Rebelo

Apesar da simplicidade arquitetónica desta capela e do facto de ela estar descaracterizada por sucessivas intervenções, não deixa de ser um ponto singular “onde o crente entra em comunicação mais direta com Deus” ²⁶ e como tal deve ser observada e cuidada por forma a preservar, todas estas fases históricas ligadas à cultura e viver de um povo.

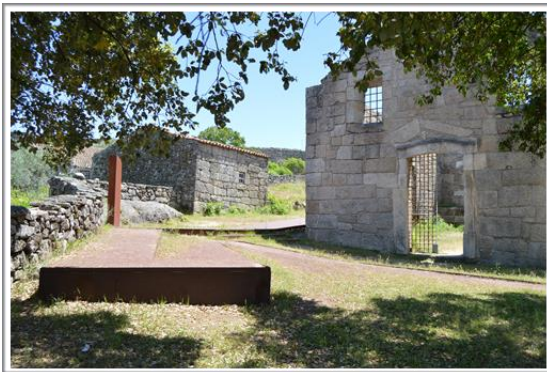
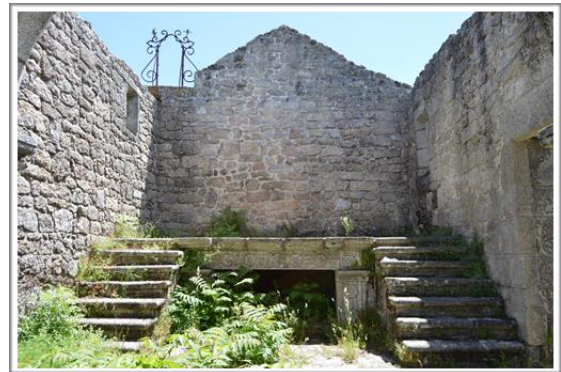
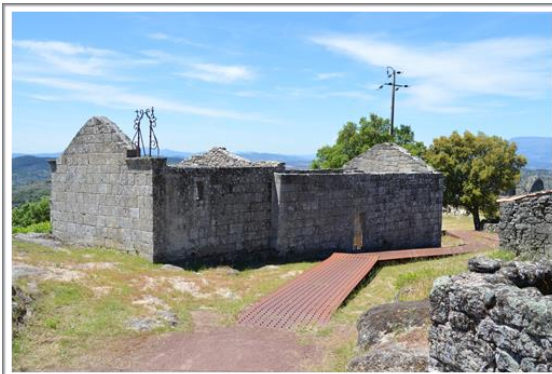
Figuras 2.28, 2.29 e 2.30 - Sortelha, Igreja Paroquial de São João. Fotos tirada em 18 de junho de 2018. Fonte: Telma Rebelo

Este bem imóvel motivou um conjunto de ações dirigidas no sentido da conservação da sua identidade e valores que lhe estão associados. Contudo, nota-se a inexistência de uma contínua atenção e manutenção da acessibilidade e fruição do bem.

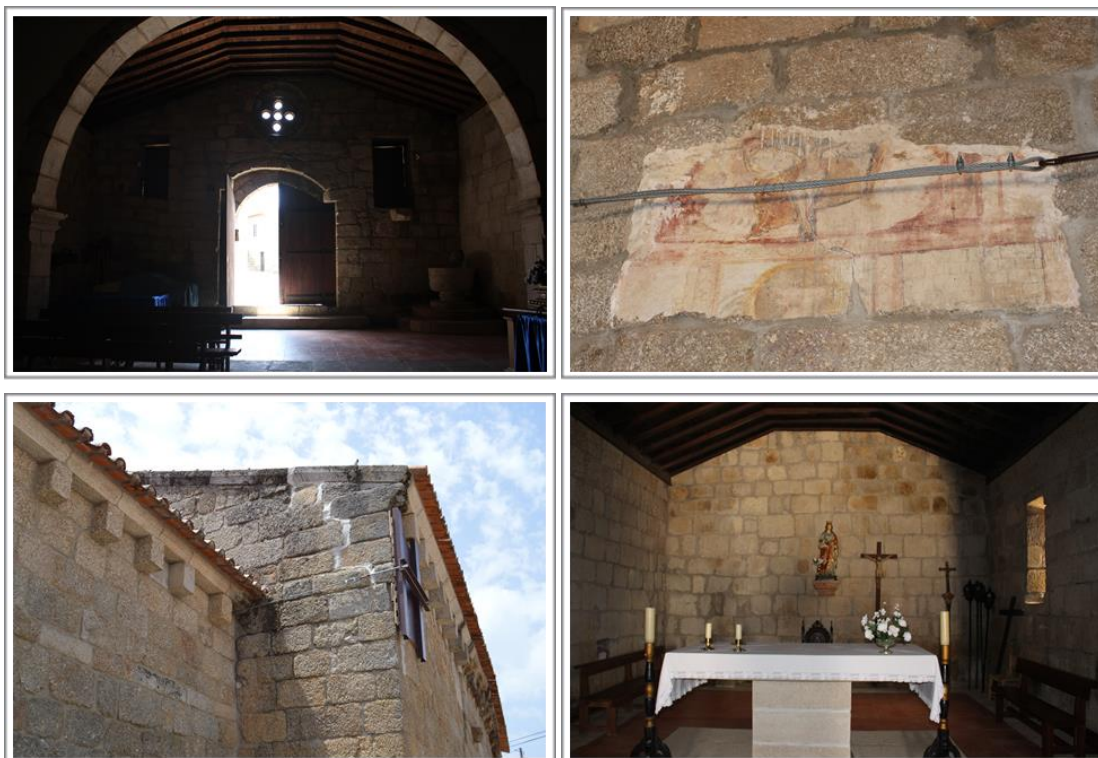
Figuras 2.35, 2.36, 2.37 e 2.38 - Alfaiates, Igreja da Santa Casa da Misericórdia. Fotos tirada em 3 de julho de 2018. Fonte: Telma Rebelo

Chama-se a atenção para o facto deste imóvel ser classificado como imóvel de Interesse Público. De acordo com a descrição feita na Carta de Veneza sobre a conservação e restauro dos monumentos, as intervenções nesse âmbito constituem uma disciplina que apela à colaboração de várias ciências e de todas as técnicas que possam contribuir para o estudo e salvaguarda. Nesta perspetiva, ressaltam-se os vários aspetos deficientes que este edifício apresenta, nomeadamente, ao nível estrutural (figuras 2.36 e 2.37) e de ausência de contributos históricos no seu interior (figuras 2.35 e 2.38).

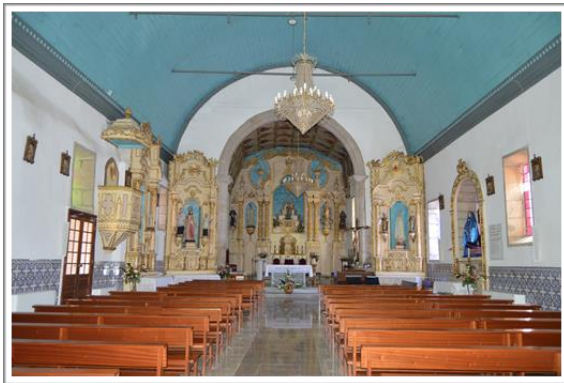
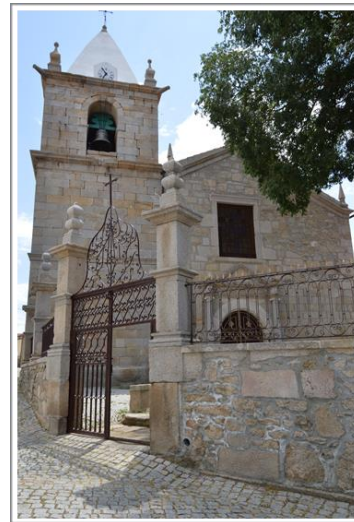
Figuras 2.60 e 2.61 - Aldeia da Ponte, Igreja de Santa Madalena. Fotos tirada em 3 de julho de 2018. Fonte: Telma Rebelo

Nota-se que o imóvel sofreu obras de manutenção após 2013 - data das imagens disponibilizadas no sítio dos monumentos. Observa-se um aspecto exterior mais limpo, com as pedras livres de sujidade e ervas, a torre sineira teve a sua cúpula recentemente pintada. Pelo Interior, a capela-mor com cobertura de caixotões de madeira pintados a azul apresenta pontuais sinais de deterioramento, o que leva a crer que as obras efetuadas produziram mais efeitos ao nível do exterior do edifício.
