Avaliação da qualidade de pavimentos rodoviários com recurso a novos métodos de inspeção

Dissertação para obtenção do Grau de Mestre em
Engenharia Civil
(mestrado integrado)

Janeiro de 2025

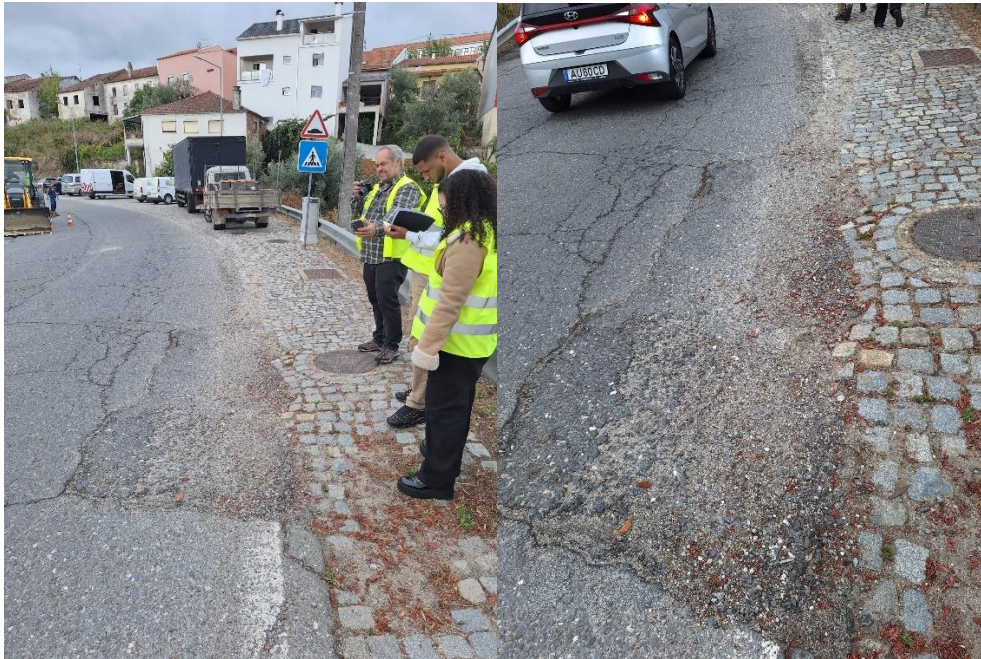
Figura 5.9: Verificação “in situ” da identificação e nível de gravidade das degradações desagregação superficial do mástique e reparações, com recurso a inspeção visual a pé.

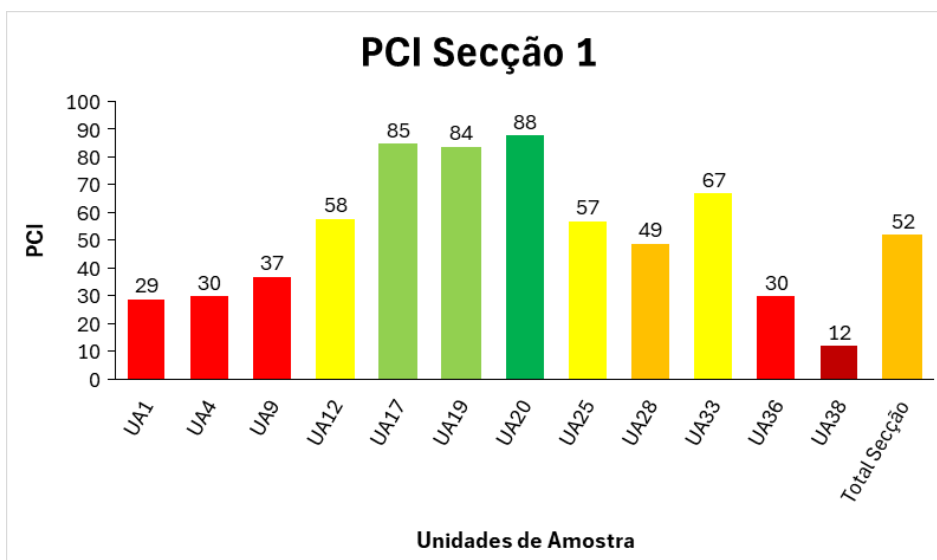
Figura 5.12: Valores do PCI para as unidades de amostra selecionadas na secção 1.

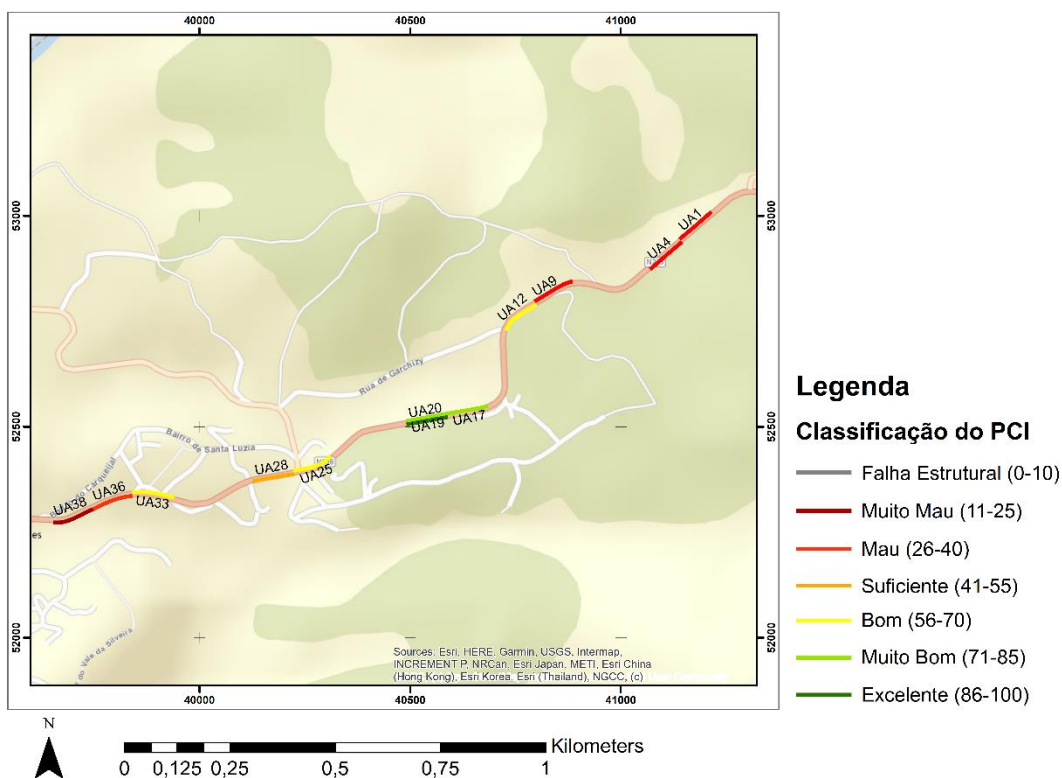
Figura 5.14: Mapa com a localização das unidades de amostra inspeccionadas representadas pelas cores do PCI da secção 1.

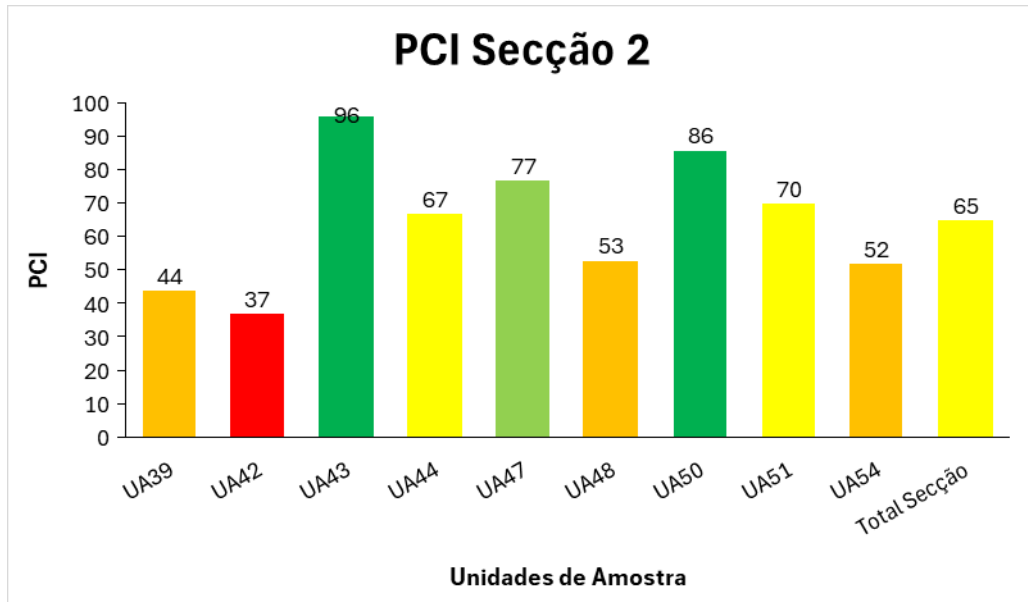
Figura 5.15: Valores do PCI para as unidades de amostra selecionadas na seção 2.

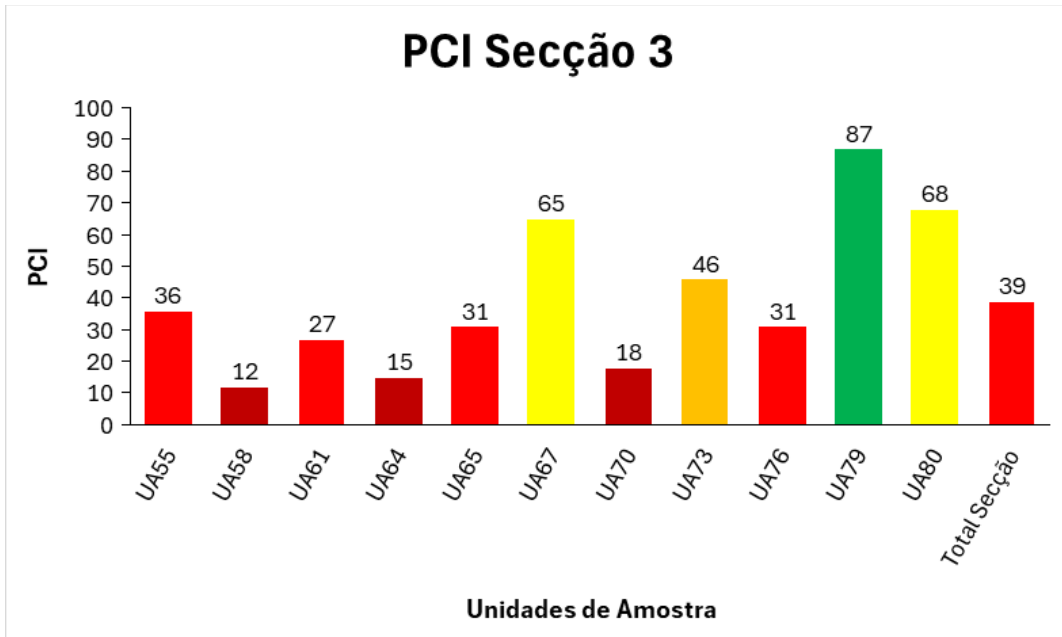
Figura 5.18: Valores do PCI para as unidades de amostra selecionadas na secção 3.

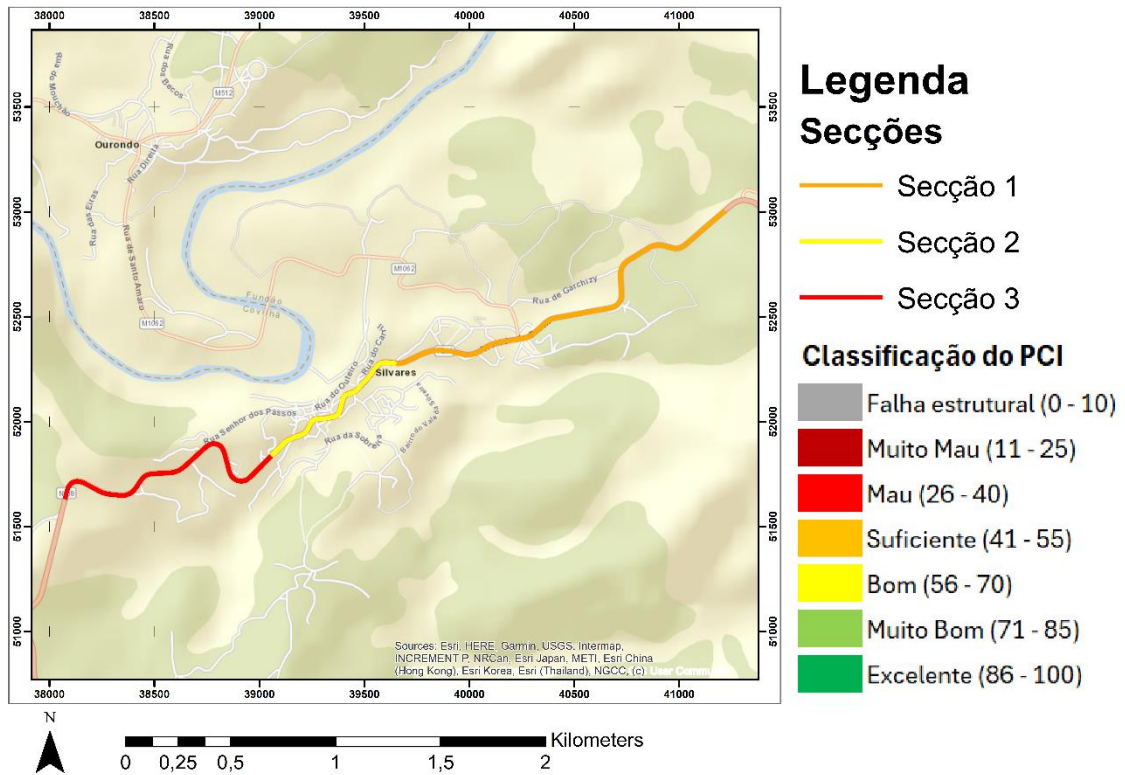
Figura 5.21: Representação do trecho estudado e respectivos valores de PCI para cada secção.

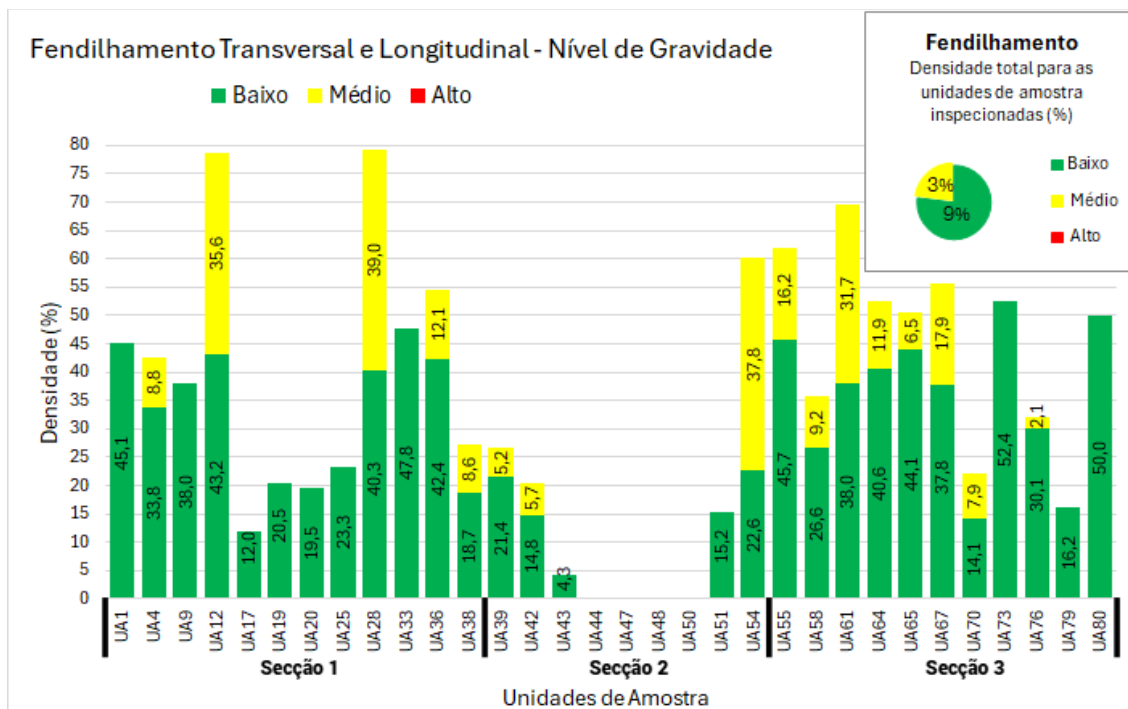
Figura 5.22: Densidade da degradação fendilhamento transversal e longitudinal, por unidades de amostra inspeccionadas e para o total da área inspeccionada.

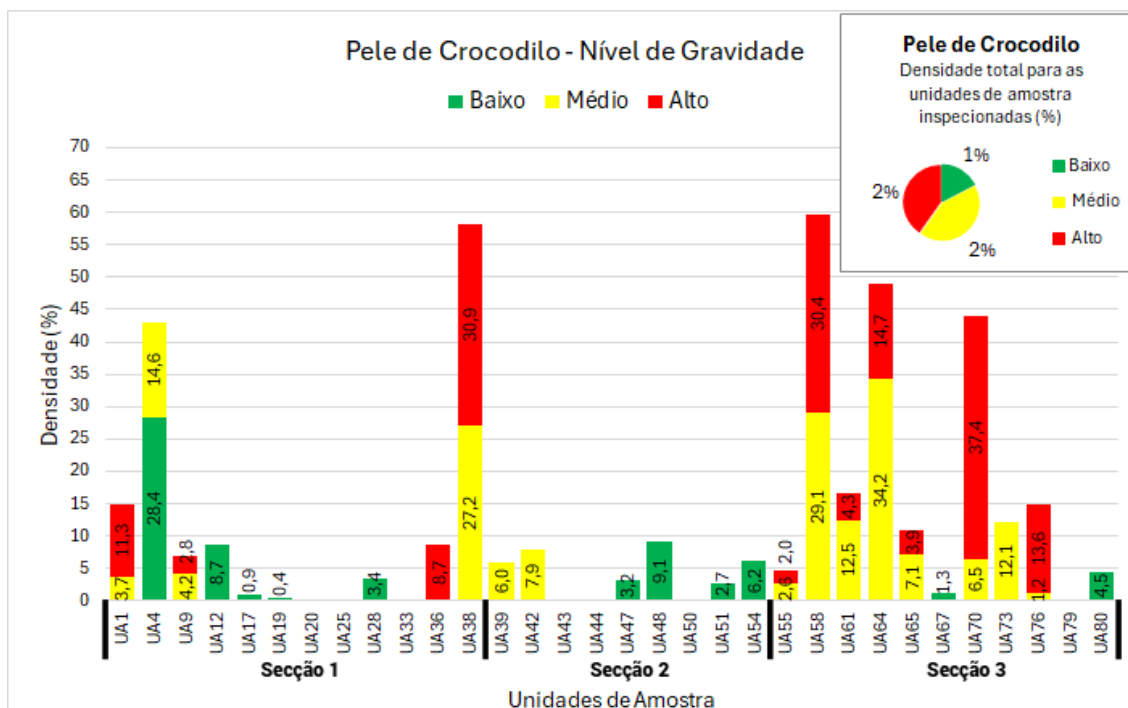
Figura 5.23: Densidade da degradação pele de crocodilo, por unidades de amostra inspeccionadas e para o total da área inspeccionada.

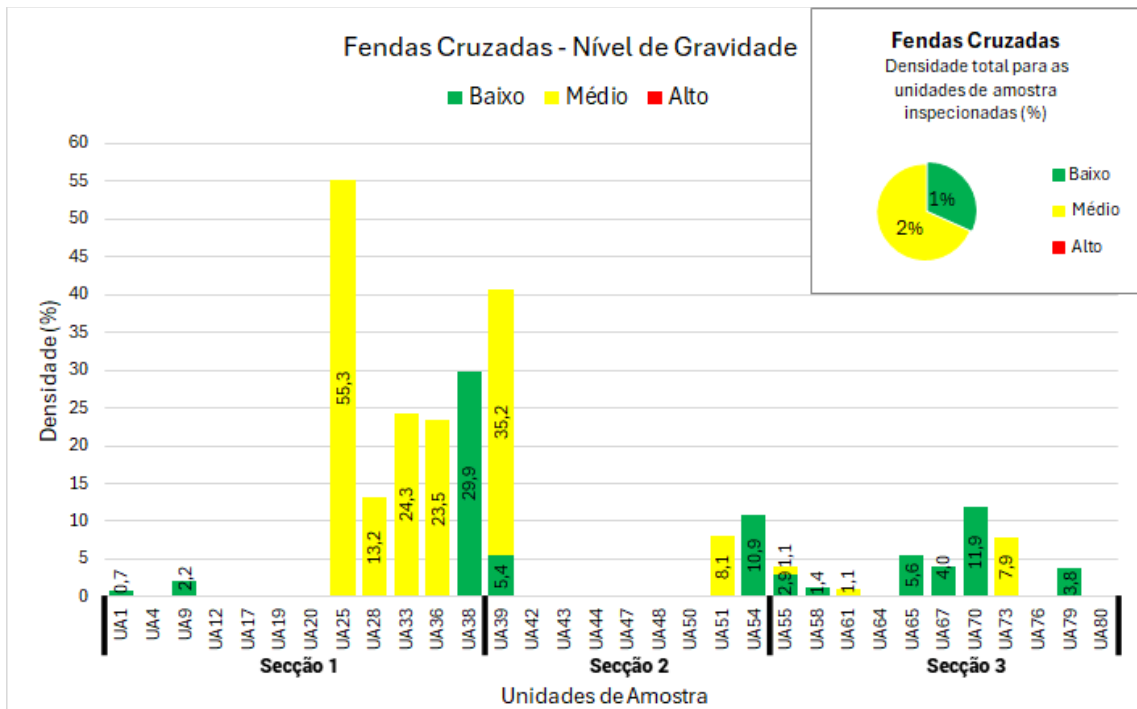
Figura 5.24: Densidade da degradação fendas cruzadas, por unidades de amostra inspeccionadas e para o total da área inspeccionada.

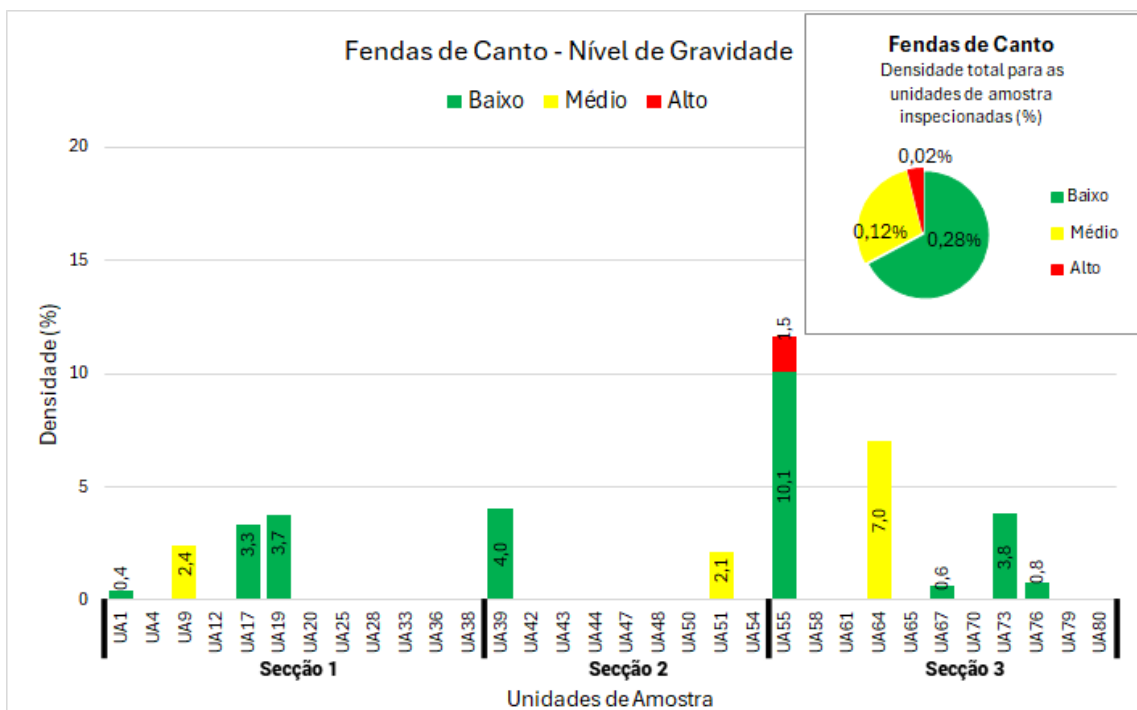
Figura 5.25: Densidade da degradação fendas de canto, por unidades de amostra inspeccionadas e para o total da área inspeccionada.

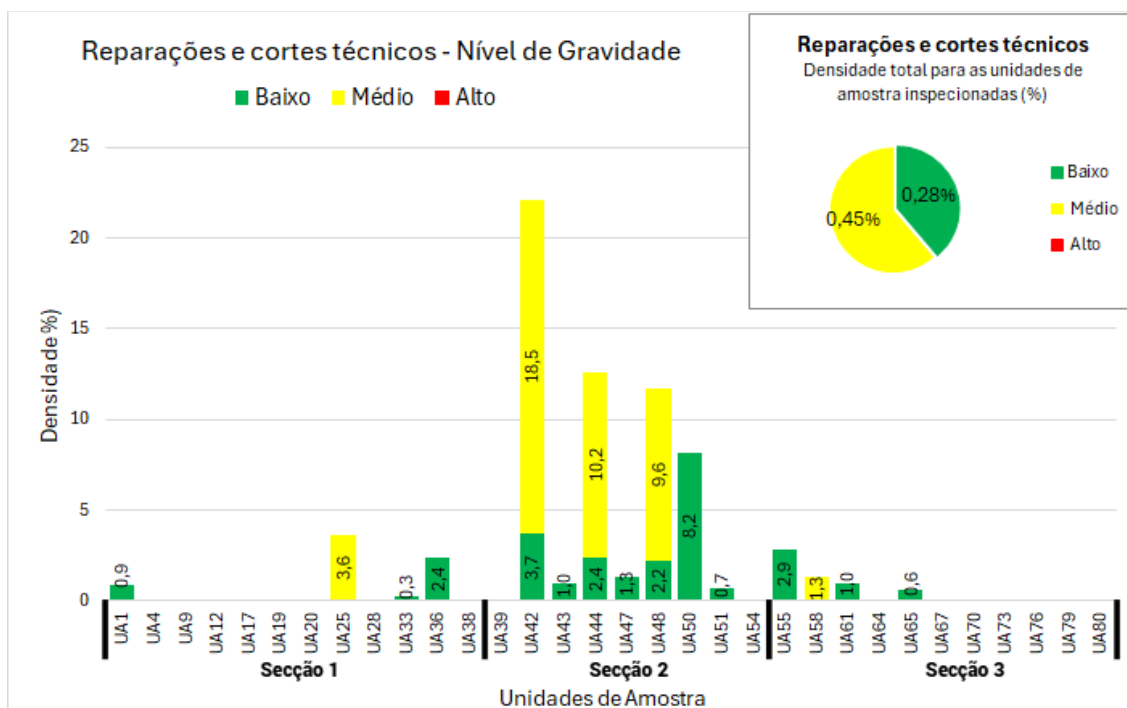
Figura 5.26: Densidade da degradação reparações e cortes técnicos, por unidades de amostra inspeccionadas e para o total da área inspeccionada.

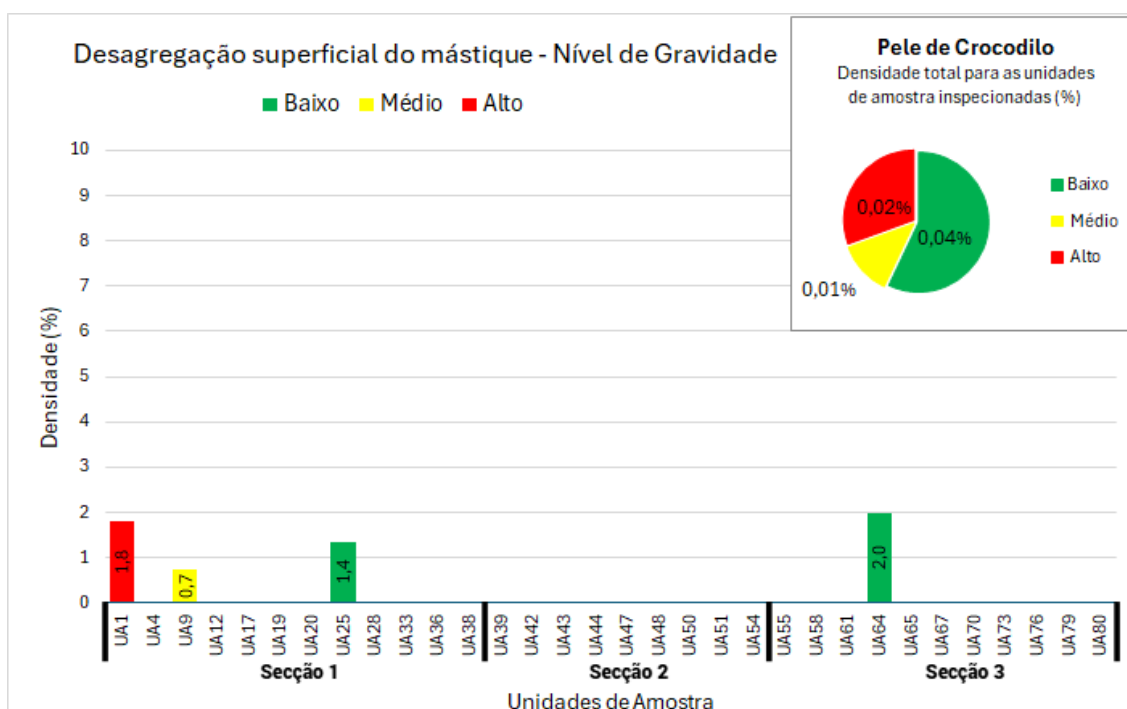
Figura 5.27: Densidade da degradação desagregação superficial do mástique, por unidades de amostra inspeccionadas e para o total da área inspeccionada.
