LOCALIZAÇÃO	
Cidade	Castelo Branco
Rua	Rua do Arressário
Nº polícia	30

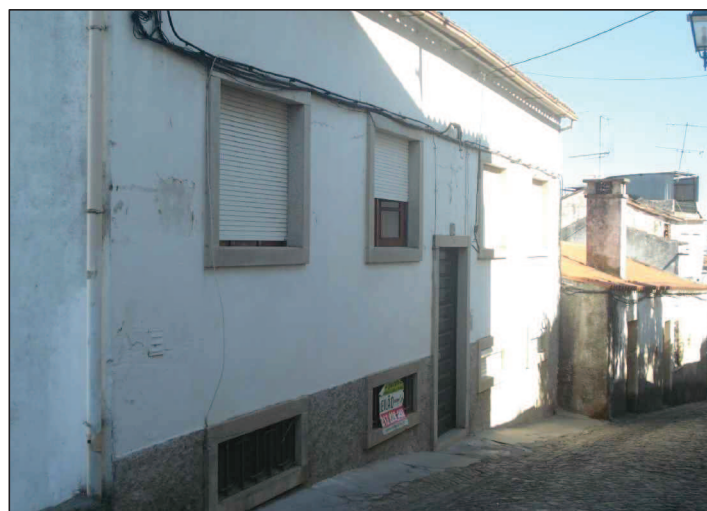
FOTOGRAFIA

VALOR ARQUITECTÓNICO	
Excelente	
Bom	
Não Aplicavel	X
Com elemento marcante	
Qual?	
Com elemento dissonante	X
Qual? Cablagem, Marquises

ESTADO DE CONSERVAÇÃO				
Cobertura	O	X	M	R
Fachadas	P	O	X	U
Varanda; Terraço	T	M	X	Í
Vãos	I	X		N
Muros	M			A
Componentes	O	X

Proposta: Imóvel a necessitar de trabalhos ao nível dos alçados, reparação de rebocos e repintura, substituição e uniformização das marquises.

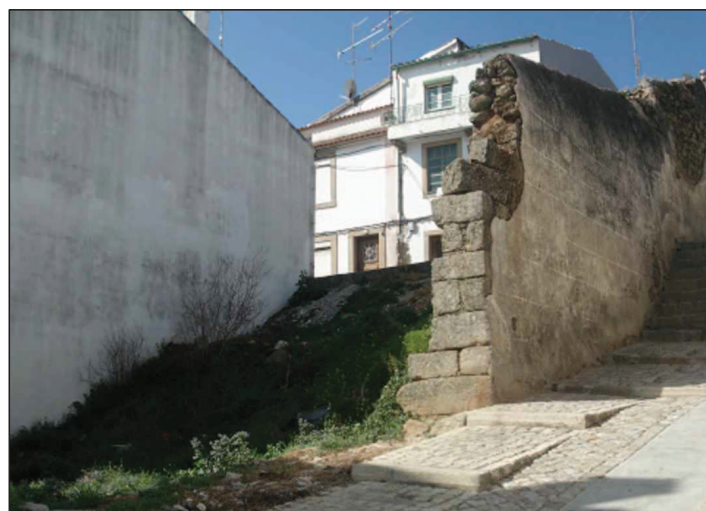
FOTOGRAFIA

VALOR ARQUITECTÓNICO	
Excelente	
Bom	
Não Aplicavel	X
Com elemento marcante	
Qual?	
Com elemento dissonante	X
Qual? A totalidade do lote

Proposta: Lote totalmente em ruína á mais de 20 anos, completamente dissonante com toda a envolvente, local escolhido para estudo de intervenção desta dissertação.

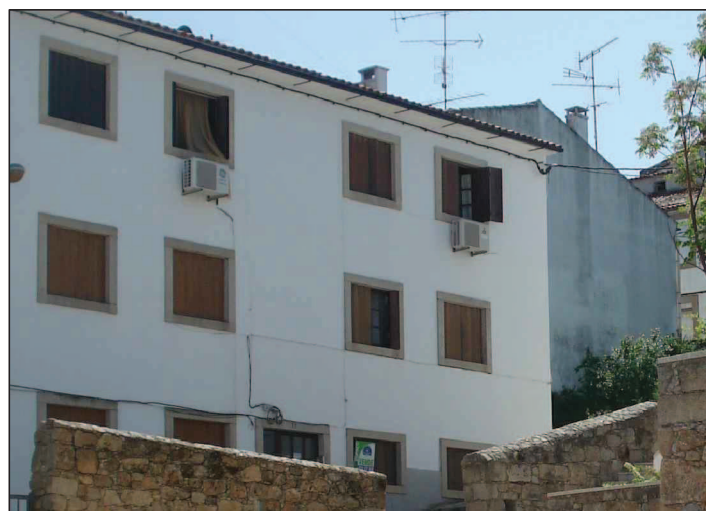
FOTOGRAFIA

VALOR ARQUITECTÓNICO	
Excelente	
Bom	
Não Aplicavel	X
Com elemento marcante	
Qual?	
Com elemento dissonante	X
Qual? Aparelhos de AC, Portadas.

ESTADO DE CONSERVAÇÃO				
Cobertura	O	X	M	R
Fachadas	P	X	A	U
Varanda; Terraço	T	M	U	Í
Vãos	I		X	N
Muros	M			A
Componentes	O	X

Proposta: Imóvel em razoável estado de conservação, substituição das portadas dos vãos por não se enquadrarem com o restante imóvel e envolvente.

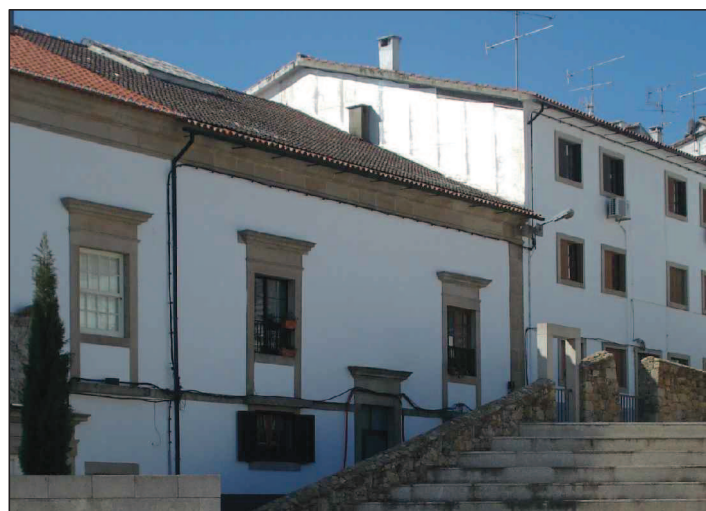
FOTOGRAFIA

VALOR ARQUITECTÓNICO	
Excelente	
Bom	X
Não Aplicavel	
Com elemento marcante	X
Qual? Guarnição dos vãos	
Com elemento dissonante	X
Qual? Cablagem, Portadas.

ESTADO DE CONSERVAÇÃO				
Cobertura	O	X	M	R
Fachadas	X	O	A	U
Varanda; Terraço	T	M	U	Í
Vãos	I	X		N
Muros	M			A
Componentes	O	X

Proposta: Imóvel em bom estado de conservação, propõem-se a substituição das portadas para maior coerência com o envolvente.

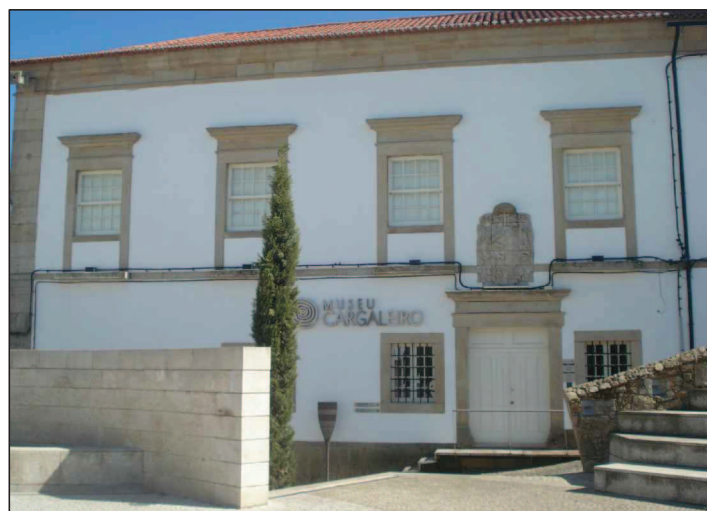
FOTOGRAFIA

VALOR ARQUITECTÓNICO		
Excelente		X
Bom		
Não Aplicavel		
Com elemento marcante		X
Qual?	Brasão, Guarnição dos vãos	
Com elemento dissonante		
Qual?

ESTADO DE CONSERVAÇÃO				
Cobertura	X	B	M	R
Fachadas	X	O	A	U
Varanda; Terraço	T	M	U	Í
Vãos	X			N
Muros	M			A
Componentes	X

Proposta: Imóvel brasonado, reabilitado a menos de dois anos, actualmente ocupado pelo museu Cargaleiro.

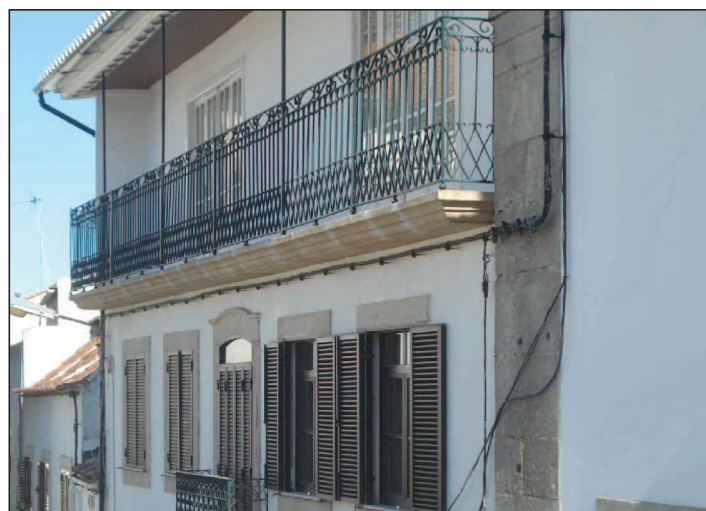
FOTOGRAFIA

VALOR ARQUITECTÓNICO	
Excelente	
Bom	X
Não Aplicavel	
Com elemento marcante	
Qual?	
Com elemento dissonante	X
Qual? Portadas dos vãos

ESTADO DE CONSERVAÇÃO				
Cobertura	X	B	M	R
Fachadas	X	O	A	U
Varanda; Terraço	X	M	U	Í
Vãos	I	X		N
Muros	M			A
Componentes	O		X

Proposta: Imóvel em bom estado de conservação, embora as portadas em alumínio não se enquadrem com os vãos, assim propõe-se a sua substituição por com um material mais coerente com a envolvência.

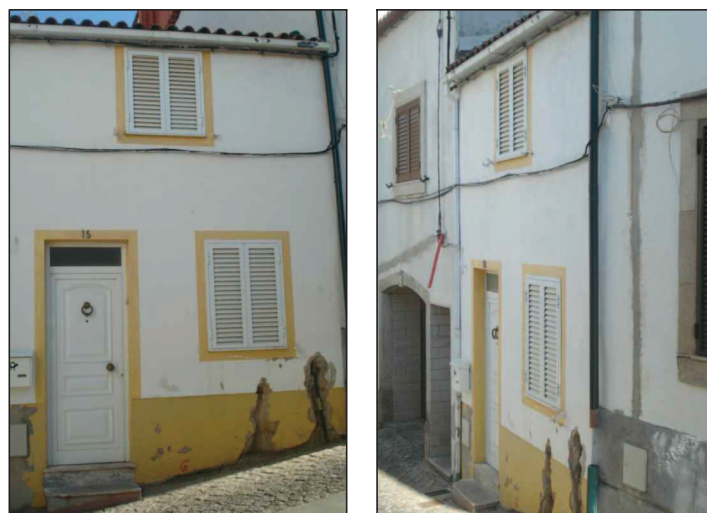
FOTOGRAFIAS

VALOR ARQUITECTÓNICO	
Excelente	
Bom	
Não Aplicavel	X
Com elemento marcante	
Qual?	
Com elemento dissonante	X
Qual? Conservação da Fachada

ESTADO DE CONSERVAÇÃO				
Cobertura	O	X	M	R
Fachadas	P	O	X	U
Varanda; Terraço	T	M	U	Í
Vãos	I	X		N
Muros	M			A
Componentes	O		X

Proposta: Imóvel em mau estado de conservação ao nível da fachada, com portadas em alumínio não se enquadrem com a envolvente, assim propõe-se a sua substituição por com um material mais coerente, e reparação das argamassas do alçado e repintura do mesmo.

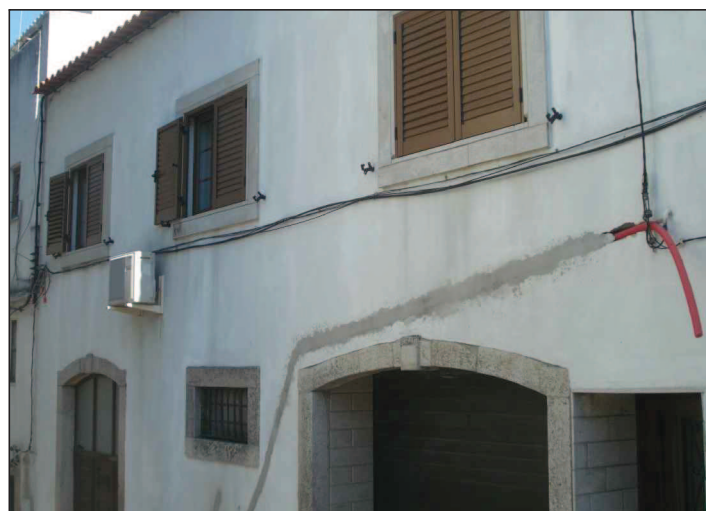
FOTOGRAFIA

VALOR ARQUITECTÓNICO	
Excelente	
Bom	
Não Aplicavel	X
Com elemento marcante	
Qual?	
Com elemento dissonante	X
Qual? Equipamento de AC, Portadas

ESTADO DE CONSERVAÇÃO				
Cobertura	O	X	M	R
Fachadas	P	O	X	U
Varanda; Terraço	T	M	U	Í
Vãos	I	X		N
Muros	M			A
Componentes	O		X

Proposta: Imóvel em razoável estado de conservação a necessitar de repintura do alçado.

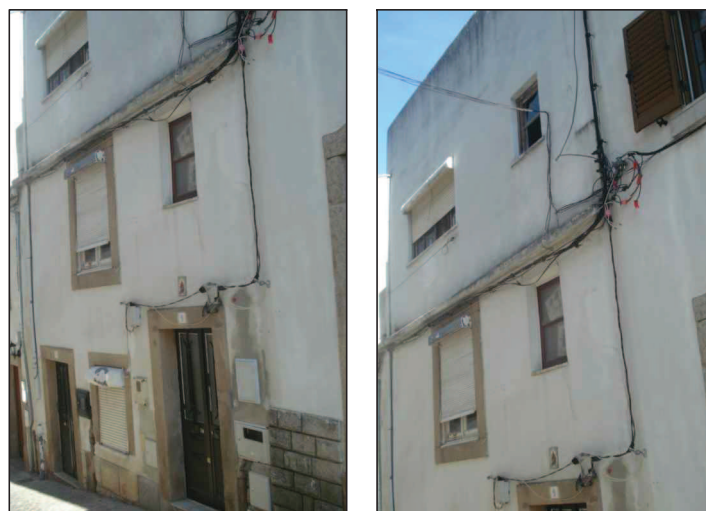
FOTOGRAFIAS

VALOR ARQUITECTÓNICO	
Excelente	
Bom	
Não Aplicavel	X
Com elemento marcante	
Qual?	
Com elemento dissonante	X
Qual? Vãos.

ESTADO DE CONSERVAÇÃO				
Cobertura	O	X	M	R
Fachadas	P	O	X	U
Varanda; Terraço	T	M	U	Í
Vãos	I		X	N
Muros	M			A
Componentes	O		X

Proposta: Imóvel em razoável estado de conservação ao nível da fachada, a necessitar de repintura.

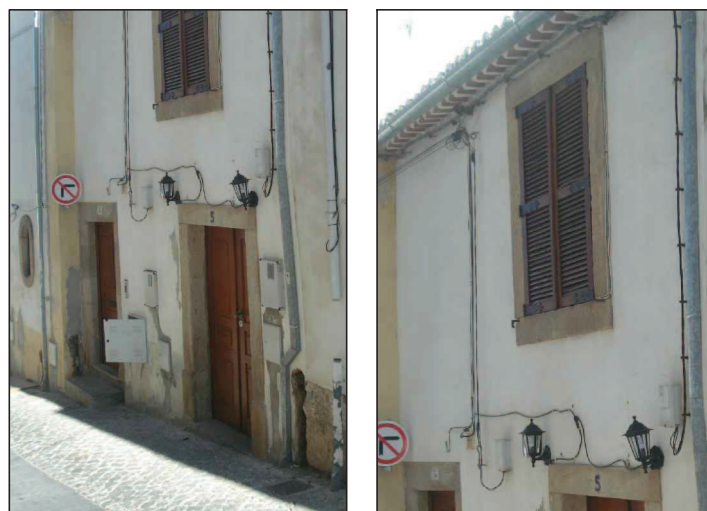
FOTOGRAFIAS

VALOR ARQUITECTÓNICO	
Excelente	
Bom	X
Não Aplicavel	
Com elemento marcante	
Qual?	
Com elemento dissonante	X
Qual? Conservação do alçado.

ESTADO DE CONSERVAÇÃO				
Cobertura	O	X	M	R
Fachadas	P	O	X	U
Varanda; Terraço	T	M	U	Í
Vãos	I		X	N
Muros	M			A
Componentes	O		X

Proposta: Imóvel em bom estado de conservação, a necessitar de repintura do alçado.

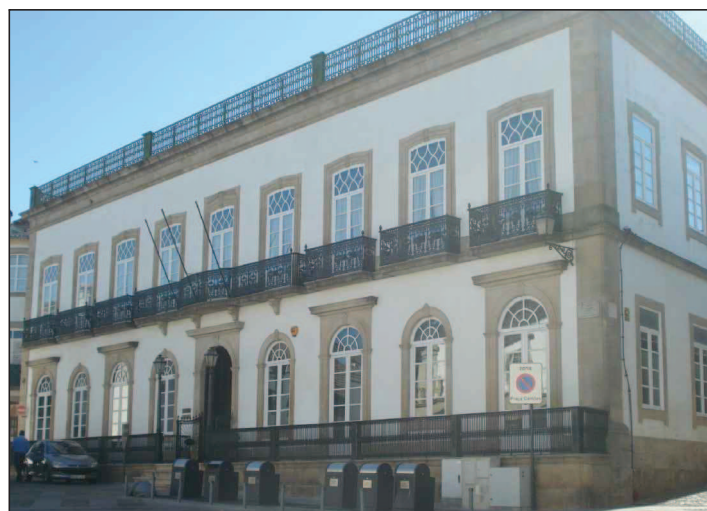
FOTOGRAFIA

VALOR ARQUITECTÓNICO	
Excelente	X
Bom	
Não Aplicavel	
Com elemento marcante	X
Qual? Vãos, Varandas, Guarnições	
Com elemento dissonante	
Qual?

ESTADO DE CONSERVAÇÃO			
Cobertura	X	B	M R
Fachadas	X	O	A U
Varanda; Terraço	X	M	U Í
Vãos	X		N
Muros	X		A
Componentes	X

Proposta: Imóvel em ótimo estado de conservação, encontra-se ocupado pelo arquivo distrital de Castelo Branco.

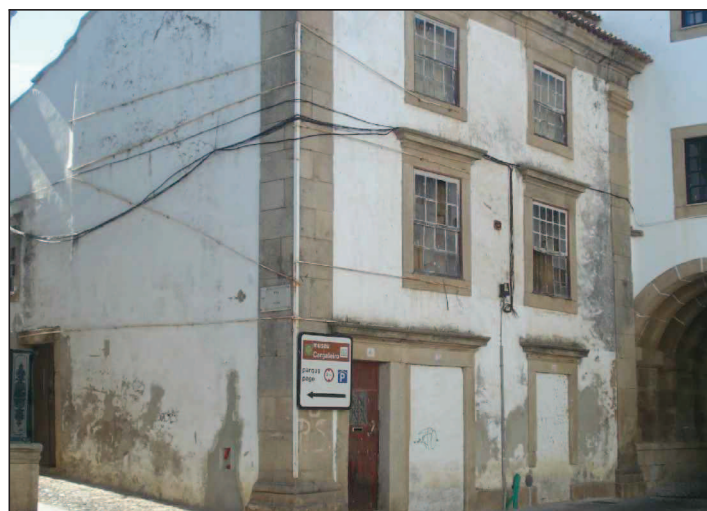
FOTOGRAFIA

VALOR ARQUITECTÓNICO	
Excelente	
Bom	X
Não Aplicavel	
Com elemento marcante	X
Qual? Guarnições	
Com elemento dissonante	X
Qual? Vãos

ESTADO DE CONSERVAÇÃO				
Cobertura	O	B	M	X
Fachadas	P	O	X	U
Varanda; Terraço	T	M	U	Í
Vãos	I			X
Muros	M			A
Componentes	O			X

Proposta: Imóvel encontra-se em eminente ruína, a necessitar de reabilitação total.

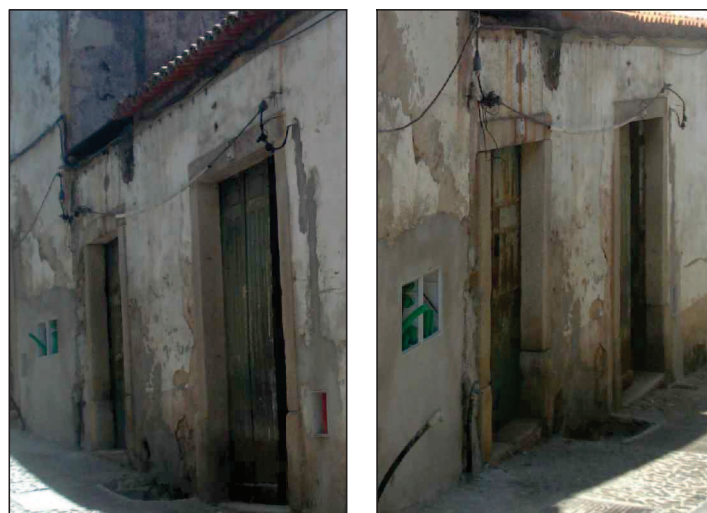
FOTOGRAFIAS

VALOR ARQUITECTÓNICO	
Excelente	
Bom	
Não Aplicavel	X
Com elemento marcante	
Qual?	
Com elemento dissonante	X
Qual? Vãos, escala do imóvel

ESTADO DE CONSERVAÇÃO				
Cobertura	O	B	X	R
Fachadas	P	O	A	X
Varanda; Terraço	T	M	U	Í
Vãos	I			X
Muros	M			A
Componentes	O

Proposta: Imóvel encontra-se em mau estado de conservação, a necessitar de reabilitação total.

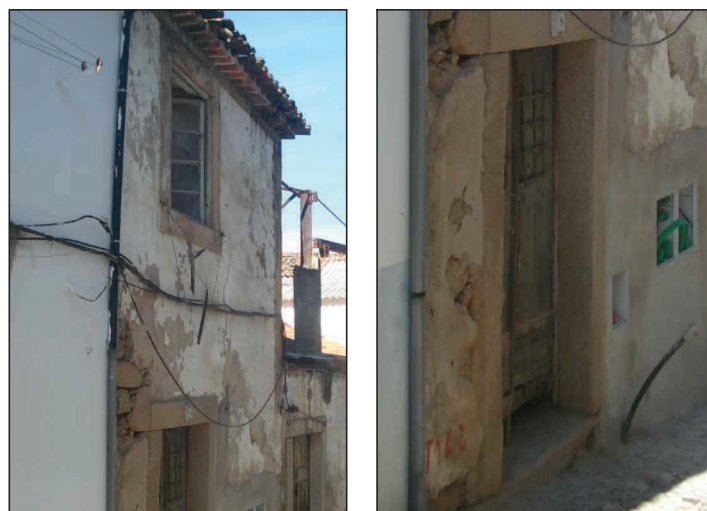
FOTOGRAFIAS

VALOR ARQUITECTÓNICO	
Excelente	
Bom	
Não Aplicavel	X
Com elemento marcante	
Qual?	
Com elemento dissonante	X
Qual? Vãos, Totalidade do imóvel

ESTADO DE CONSERVAÇÃO				
Cobertura	O	B	M	X
Fachadas	P	O	A	X
Varanda; Terraço	T	M	U	Í
Vãos	I			X
Muros	M			A
Componentes	O		X

Proposta: Imóvel encontra-se em eminente ruína, a necessitar de reabilitação total.

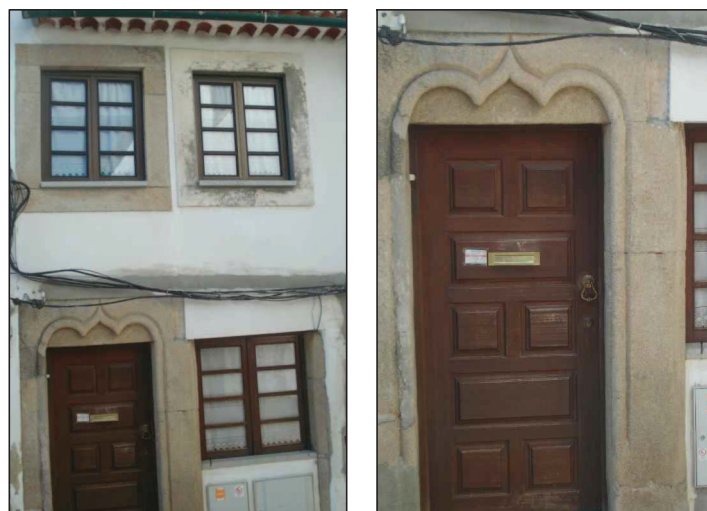
FOTOGRAFIAS

VALOR ARQUITECTÓNICO	
Excelente	
Bom	X
Não Aplicavel	
Com elemento marcante	X
Qual? Guarnição da porta	
Com elemento dissonante	X
Qual? Vãos do piso 1

ESTADO DE CONSERVAÇÃO				
Cobertura	X	B	M	R
Fachadas	P	X	A	U
Varanda; Terraço	T	M	U	Í
Vãos	I	X		N
Muros	M			A
Componentes	O	X

Proposta: Imóvel em bom estado de conservação, a necessitar de substituição do material dos vãos do 1º piso e repintura do alçado.

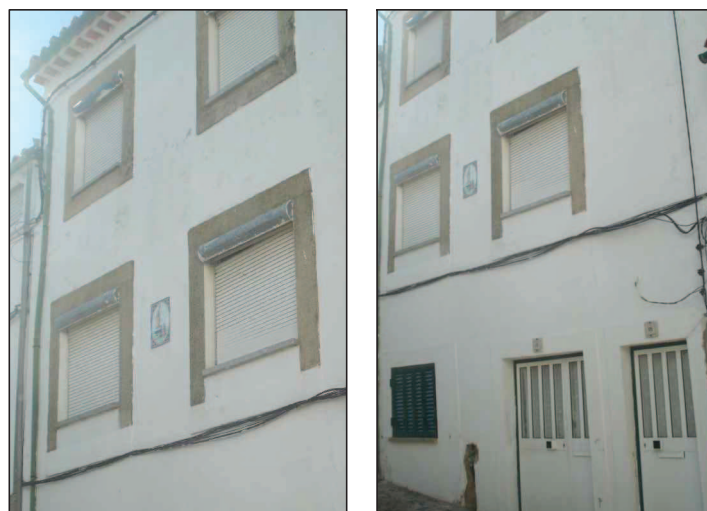
FOTOGRAFIAS

VALOR ARQUITECTÓNICO	
Excelente	
Bom	
Não Aplicavel	X
Com elemento marcante	
Qual?	
Com elemento dissonante	X
Qual? Cabelagem

ESTADO DE CONSERVAÇÃO				
Cobertura	O	X	M	R
Fachadas	P	X	A	U
Varanda; Terraço	T	M	U	Í
Vãos	I	X		N
Muros	M			A
Componentes	O	X

Proposta: Imóvel em razoável estado de conservação a necessitar de repintura do alçado.

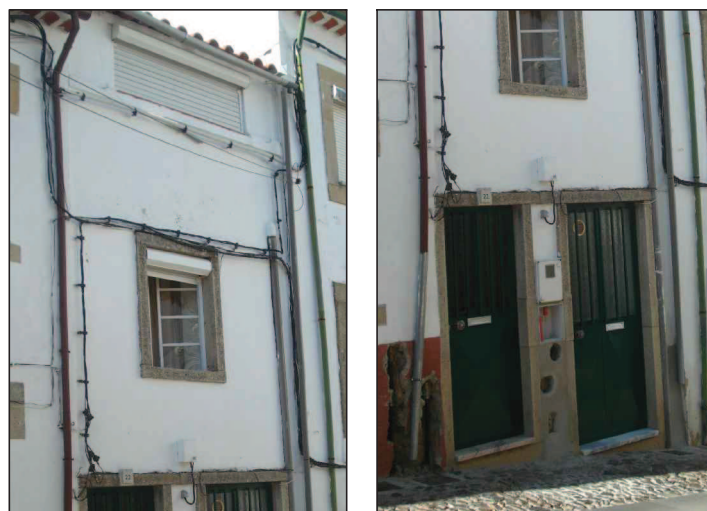
FOTOGRAFIAS

VALOR ARQUITECTÓNICO	
Excelente	
Bom	
Não Aplicavel	X
Com elemento marcante	
Qual?	
Com elemento dissonante	X
Qual? Cabelagem

ESTADO DE CONSERVAÇÃO				
Cobertura	O	X	M	R
Fachadas	P	O	X	U
Varanda; Terraço	T	M	U	Í
Vãos	I	X		N
Muros	M			A
Componentes	O	X

Proposta: Imóvel a necessitar de trabalhos ao nível dos alçados, reparação de rebocos e repintura.
