**O Turismo como Salvaguarda do Património
Arquitectónico
Recuperação do Edificado na Ilha do Pico - Açores**

Rui Pedro de Sousa Medeiros

Dissertação para obtenção do Grau de Mestre em
Arquitectura
(ciclo de estudos integrado)

Covilhã, Outubro de 2014

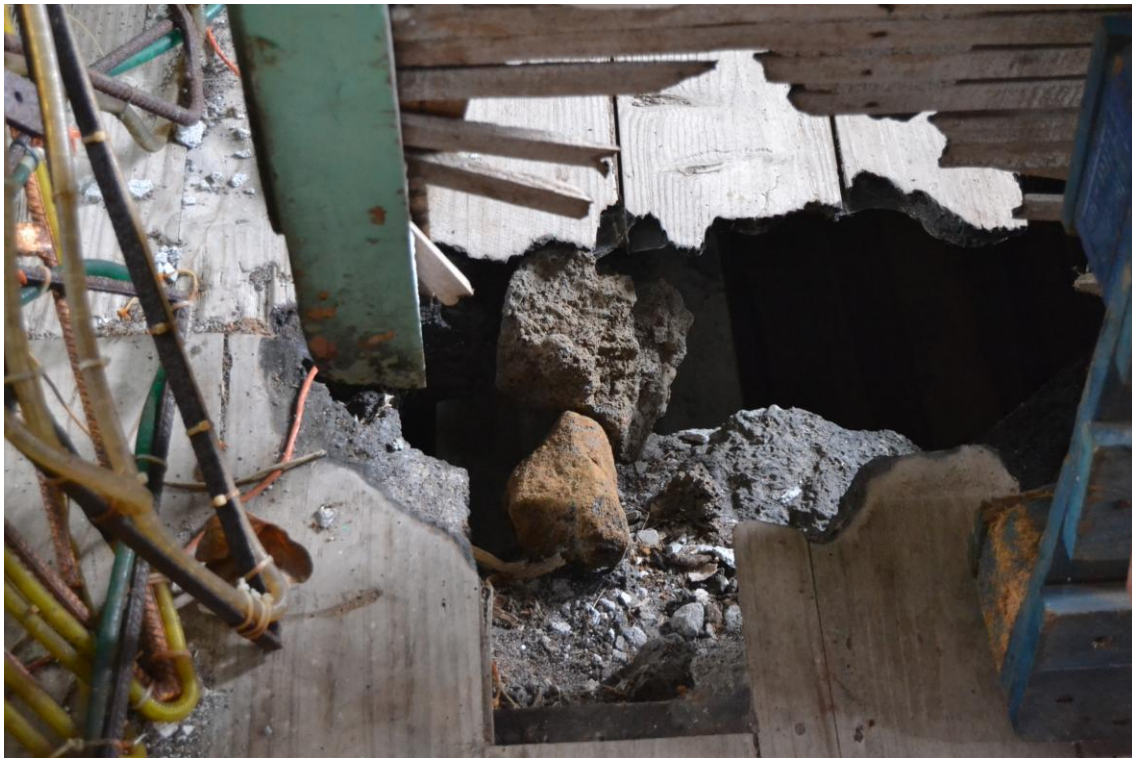
Ilustração 16. Degradação da parede divisória, do soalho e da parede "mestra"

Pela ilustração anterior é fácil de perceber que a edificação em questão sofre de imensos problemas, que vão para além de meros arranjos estéticos, passando por uma recuperação mais profunda, envolvendo o desmanche de paredes divisórias e soalhos, que já não apresentam características de fiabilidade suficientes, tendo de ser substituídas por novos elementos.

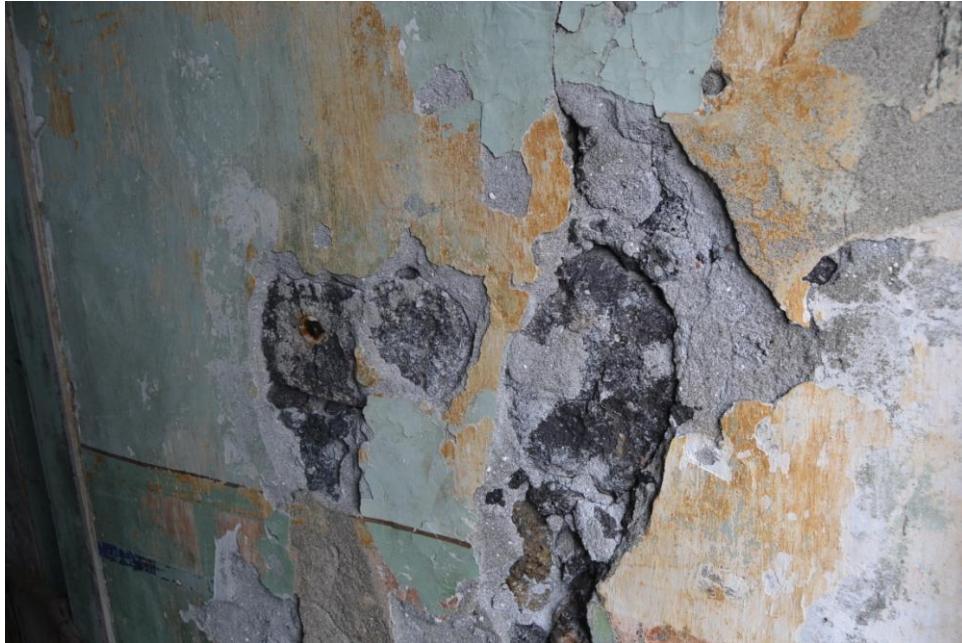
Ilustração 17. Alvenaria de pedra interior rebocada a barro e cal com evidentes problemas de degradação

Verifica-se que os rebocos interiores não se encontram nas melhores condições, apresentando reais problemas de degradação, tanto pela falta de manutenção, como pela infiltração de águas, que provocam a desagregação dos materiais, como o barro e a cal, mais fracos que o cimento actual.

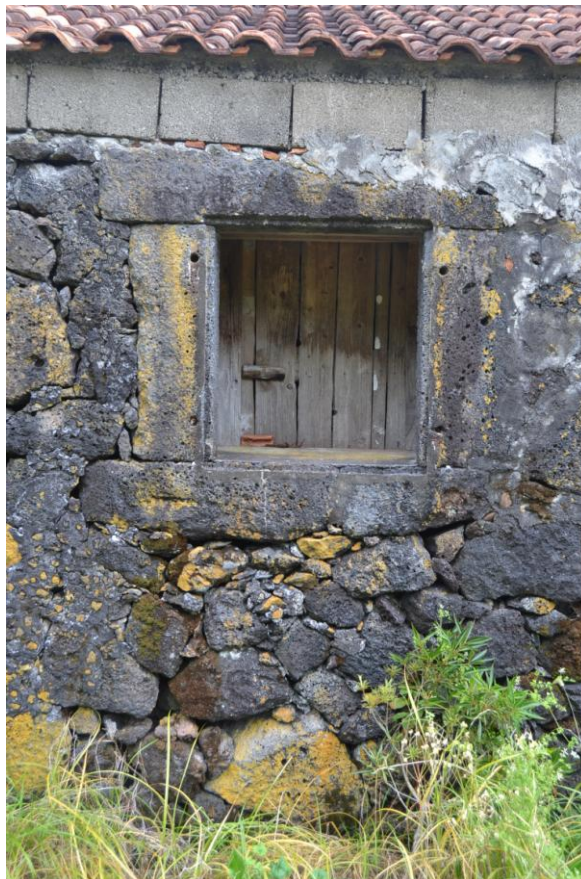
Ilustração 18. Desagregação de algumas das partes constituintes da alvenaria

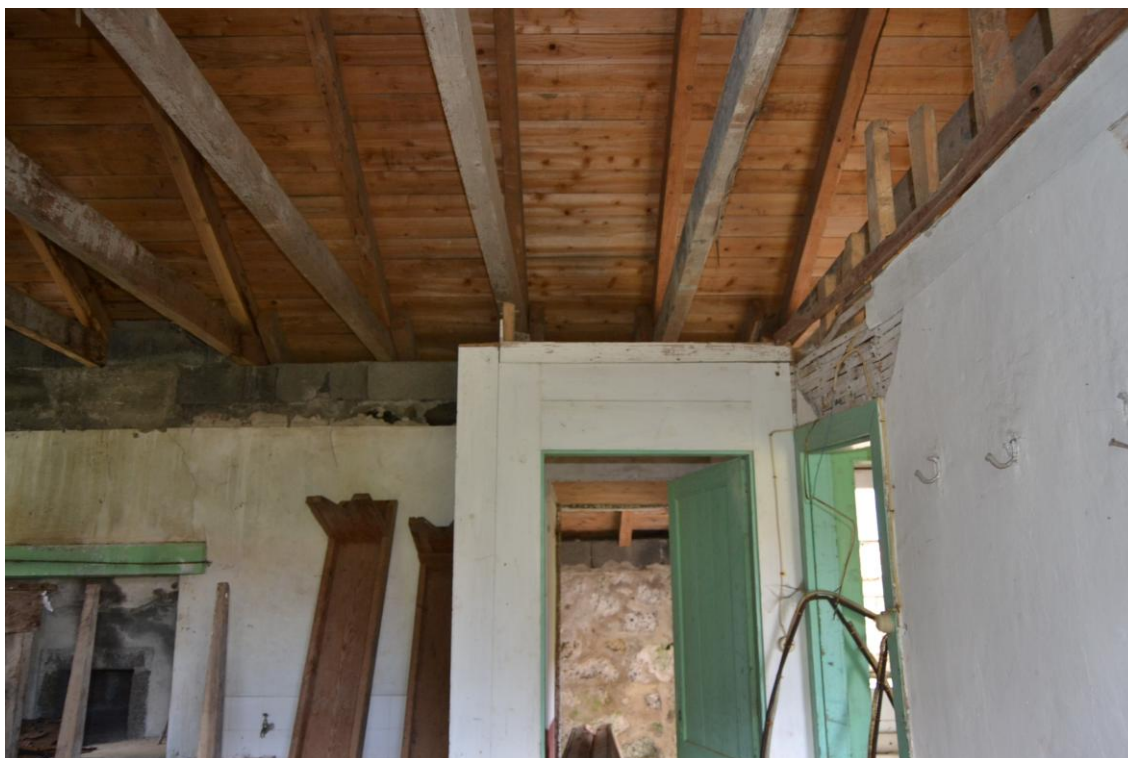
Actualmente, após ida ao local, para observação directa do edifício, constou-se que o mesmo apresenta um avançado estado de degradação, tanto exterior como interior, necessitando de intervenção, de modo a que o mesmo possa vir a desempenhar novas funções, contribuindo para o desenvolvimento local, ao mesmo tempo que se preserva um edifício com valor histórico.

Ilustração 24. Interior do Passal com evidentes marcas de degradação

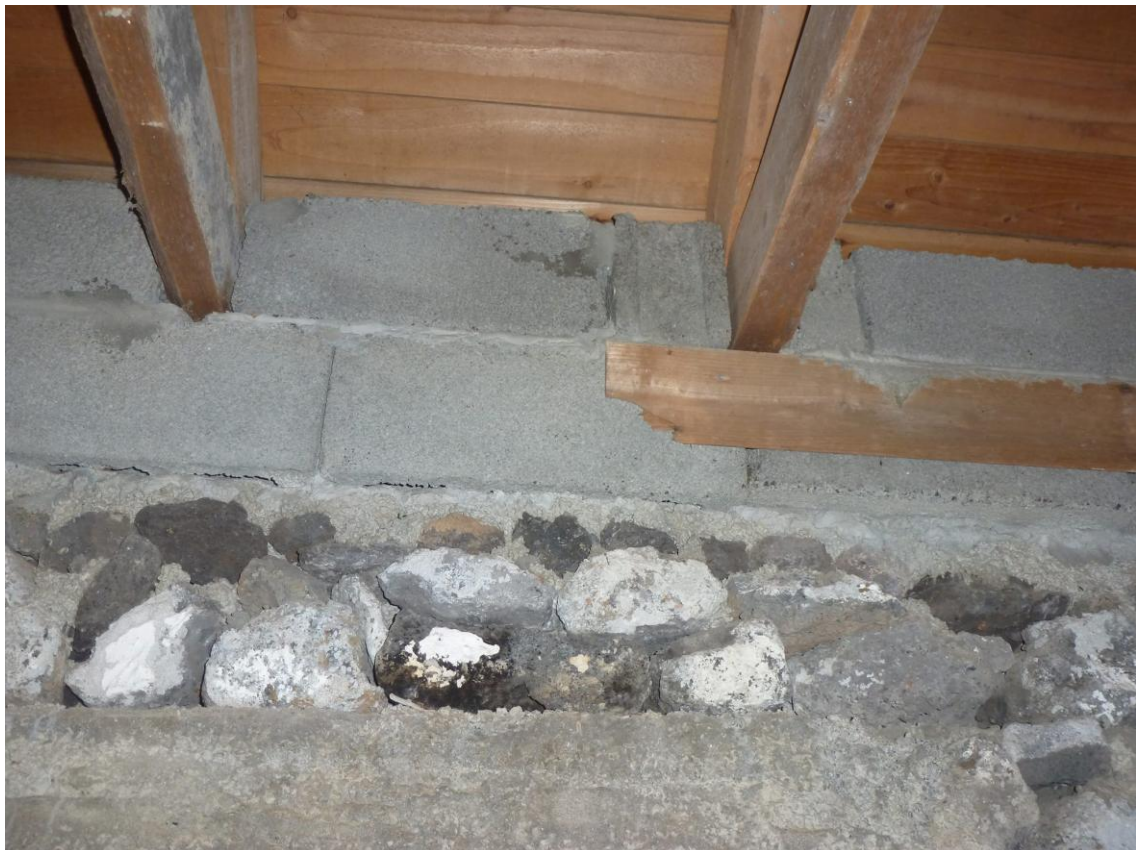
Ilustração 26. Pormenor da execução da cobertura em Criptoméria e paredes sem reboco

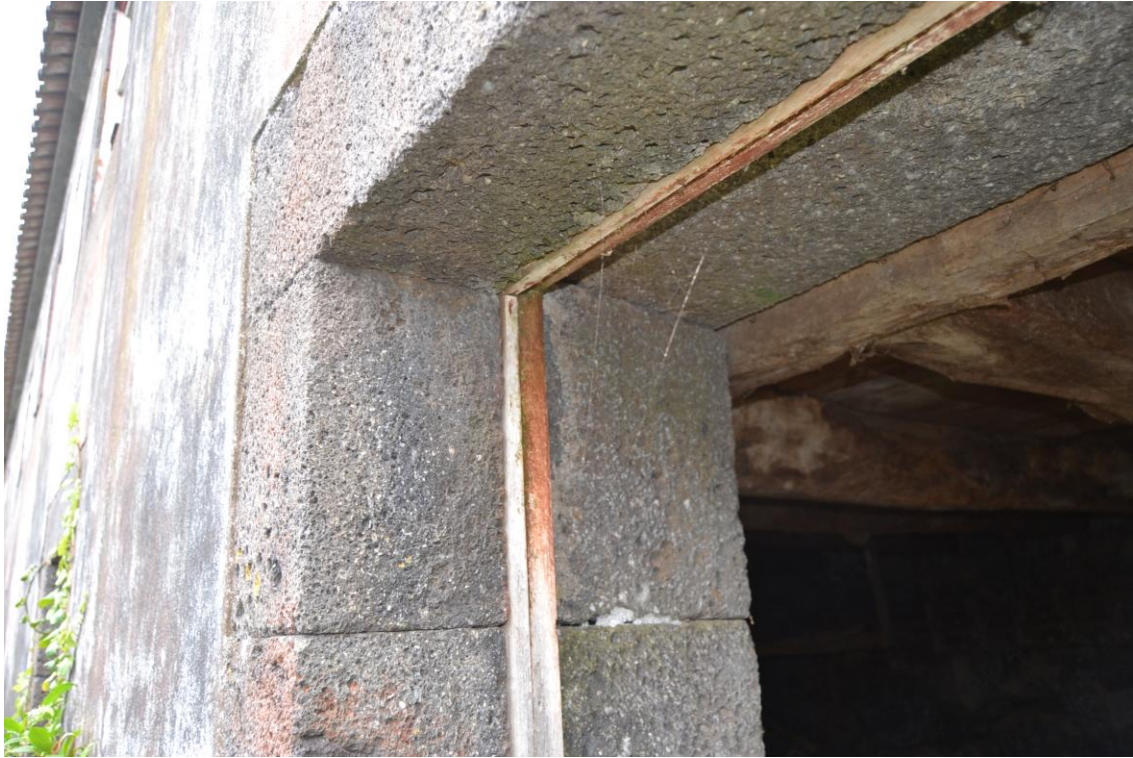
Ilustração 27. Vão de porta em cantaria, porta inexistente

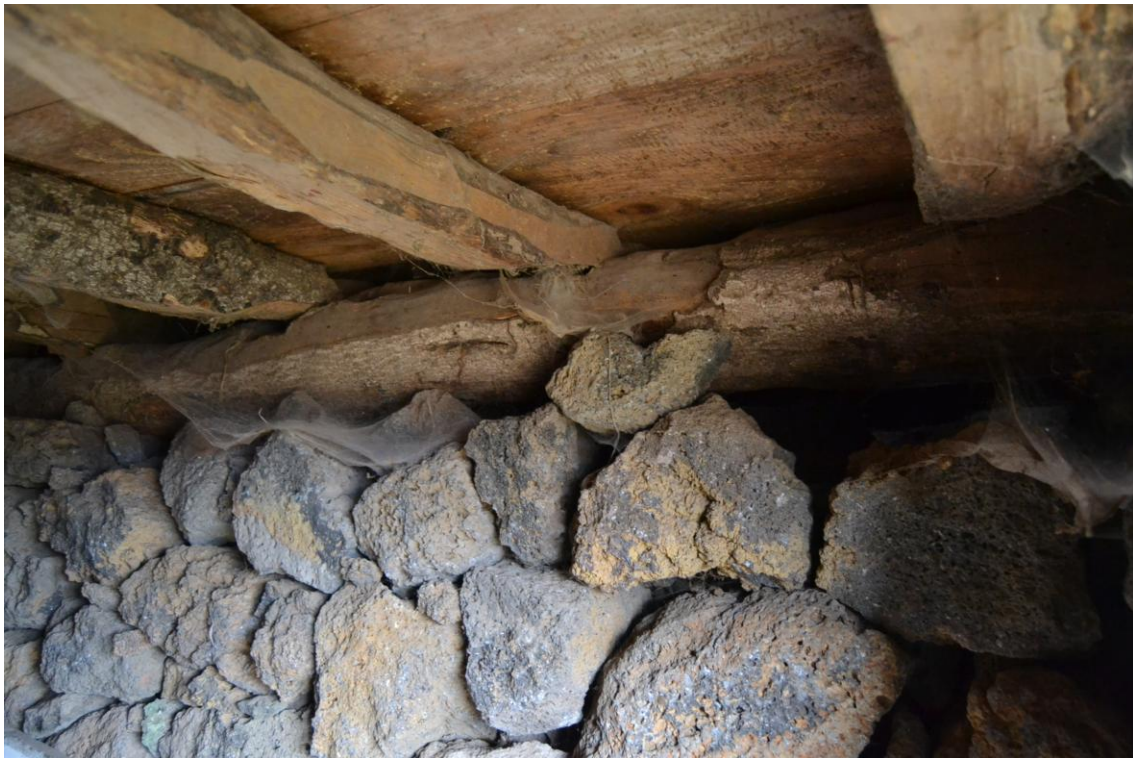
Ilustração 28. Parede Mestra do Piso 0, evidente degradação e falha estrutural

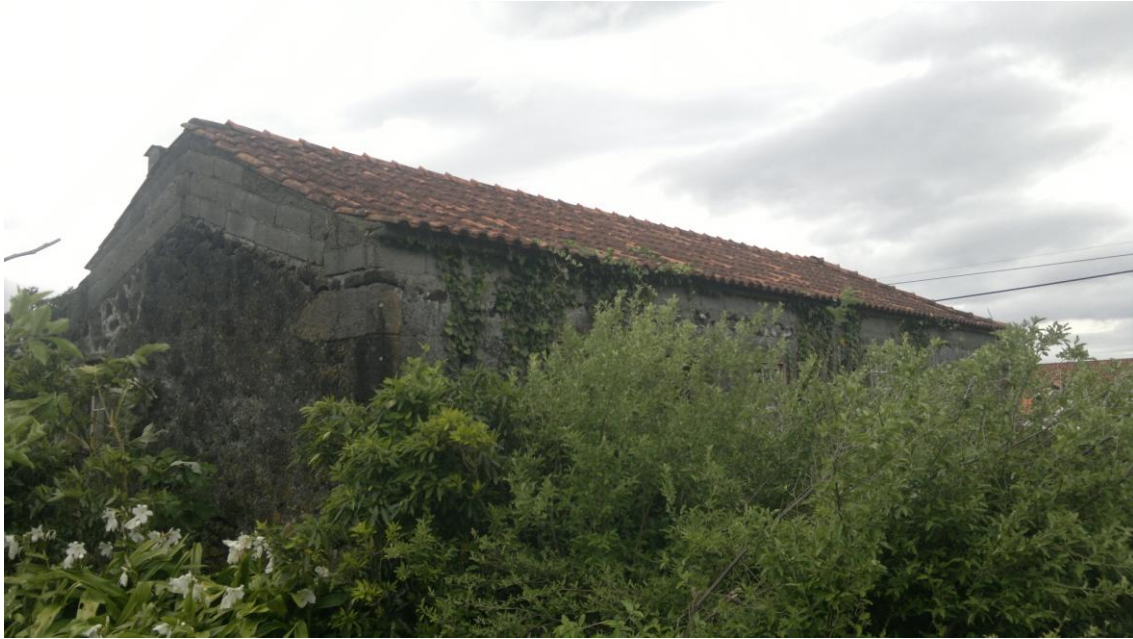
Ilustração 31. Vegetação envolvendo o edifício, contribuindo para a degradação

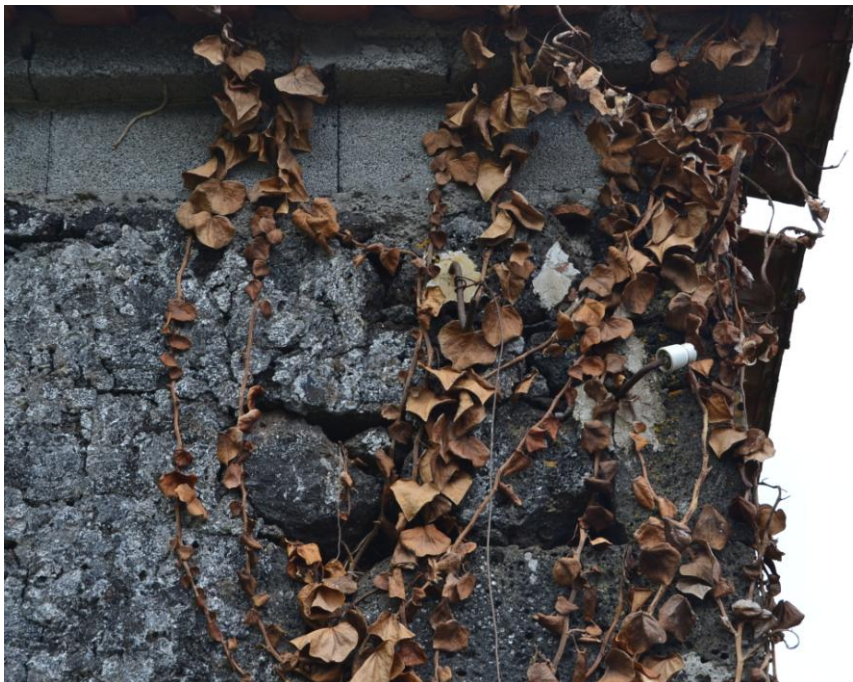
No que diz respeito ao estado de conservação do imóvel, é importante referir que os paramentos se encontram consolidados, mas o estado de degradação superficial do exterior é muito evidente, referentemente aos rebocos e pinturas, assim como os interiores que apresentam um avançado estado de degradação, tanto das paredes como dos pavimentos, em tabique e soalho respectivamente, pelo que se propõe a total demolição dos mesmos e eventual remodelação.

Ilustração 33. Falhas evidentes nas fachadas e cobertura

A cobertura é o elemento que actualmente apresenta menores problemas, devendo apenas ser executadas acções de recuperação de algumas zonas danificadas, no beiral principalmente, enquanto que se propõe substituir as secções onde esta se encontra executada em telha regional, tipo "calha e coberta" por telha igual à restante cobertura (Argibetão) . As janelas e portas, são inexistentes ou estão danificadas na maioria dos casos, devendo ser repostas por novas, mantendo o seu desenho e materiais.

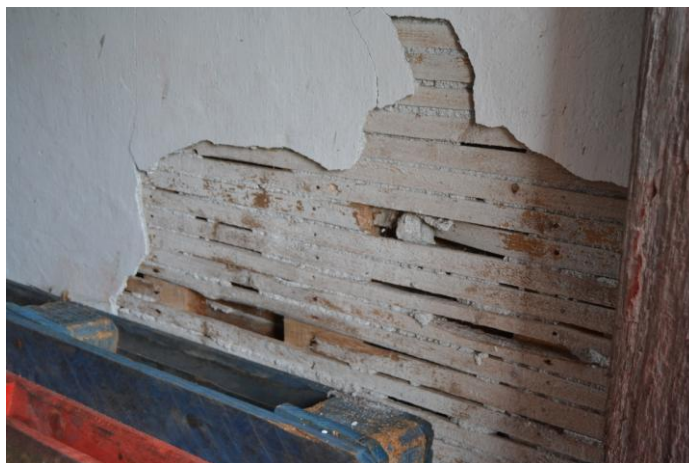
Ilustração 34. Falhas evidentes nas divisórias em tabique

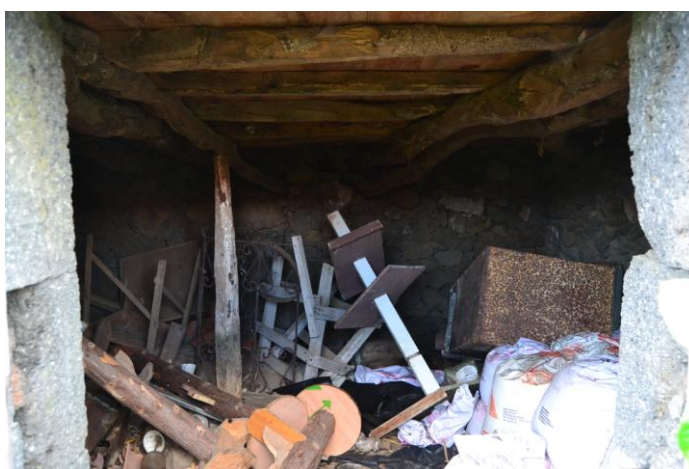
Ilustração 35. Estado de conservação do piso térreo, soalhos em mau estado
