# **Preservação de Memórias: Reabilitar no Porto, Bonfim**

**Tatiana Nogueira Freire**

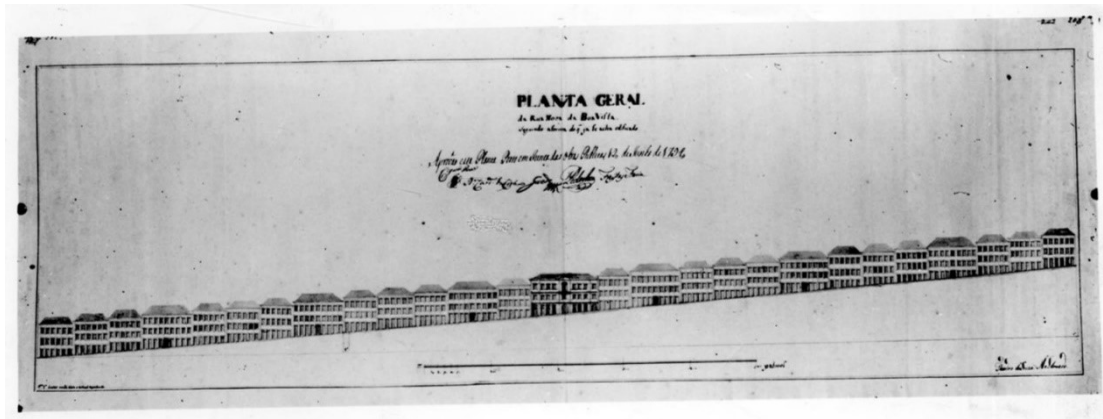
Figura 3 - Planta Geral da Rua Nova da Boa Vista, aprovada pela Junta das Obras Públicas, 12 junho de 1794. Por Teodoro de Sousa Maldonado. FONTE: Arquivo Municipal do Porto.

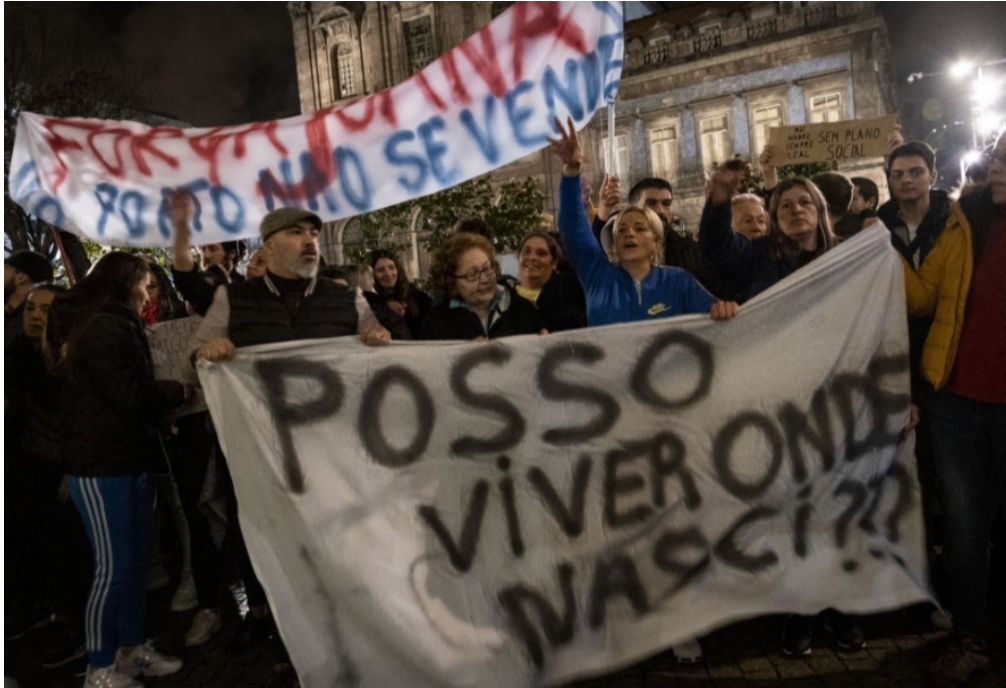
Figura 20 - Fotografia da manifestação contra a falta de habitação. FONTE: <https://www.publico.pt/2020/03/03/local/noticia/porto-gritou-fim-despejos-rui-moreira-respondeu-lei-cumprida-1906219> (última consulta em: 15-04-2020).

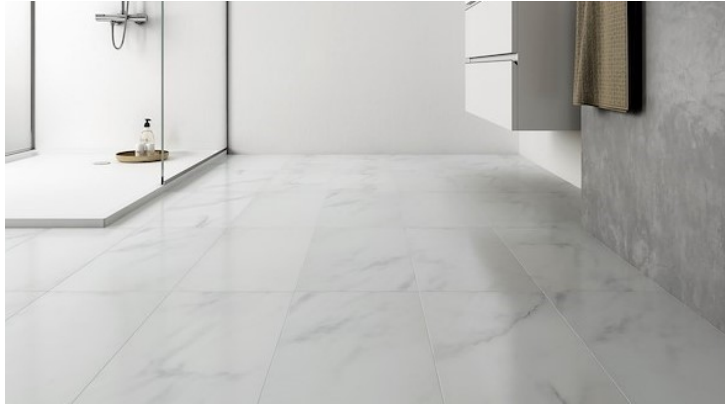
Figura 72 - Pavimento cerâmico, Santorini White da LeroyMerlin. FONTE: LeroyMerlin Retrieved from: [https://www.leroymerlin.pt/Produtos/Pavimentos-revestimentos/Pavimentos-ceramicos/Marmore/WPR\\_REF\\_81970158](https://www.leroymerlin.pt/Produtos/Pavimentos-revestimentos/Pavimentos-ceramicos/Marmore/WPR_REF_81970158)
