REABILITAÇÃO DE VAZIOS URBANOS NO CENTRO HISTÓRICO

**Zona Histórica Intramuralhas de Castelo Branco
Estudo de Caso**

Volume II

Dissertação para obtenção do Grau de Mestre em
Arquitetura

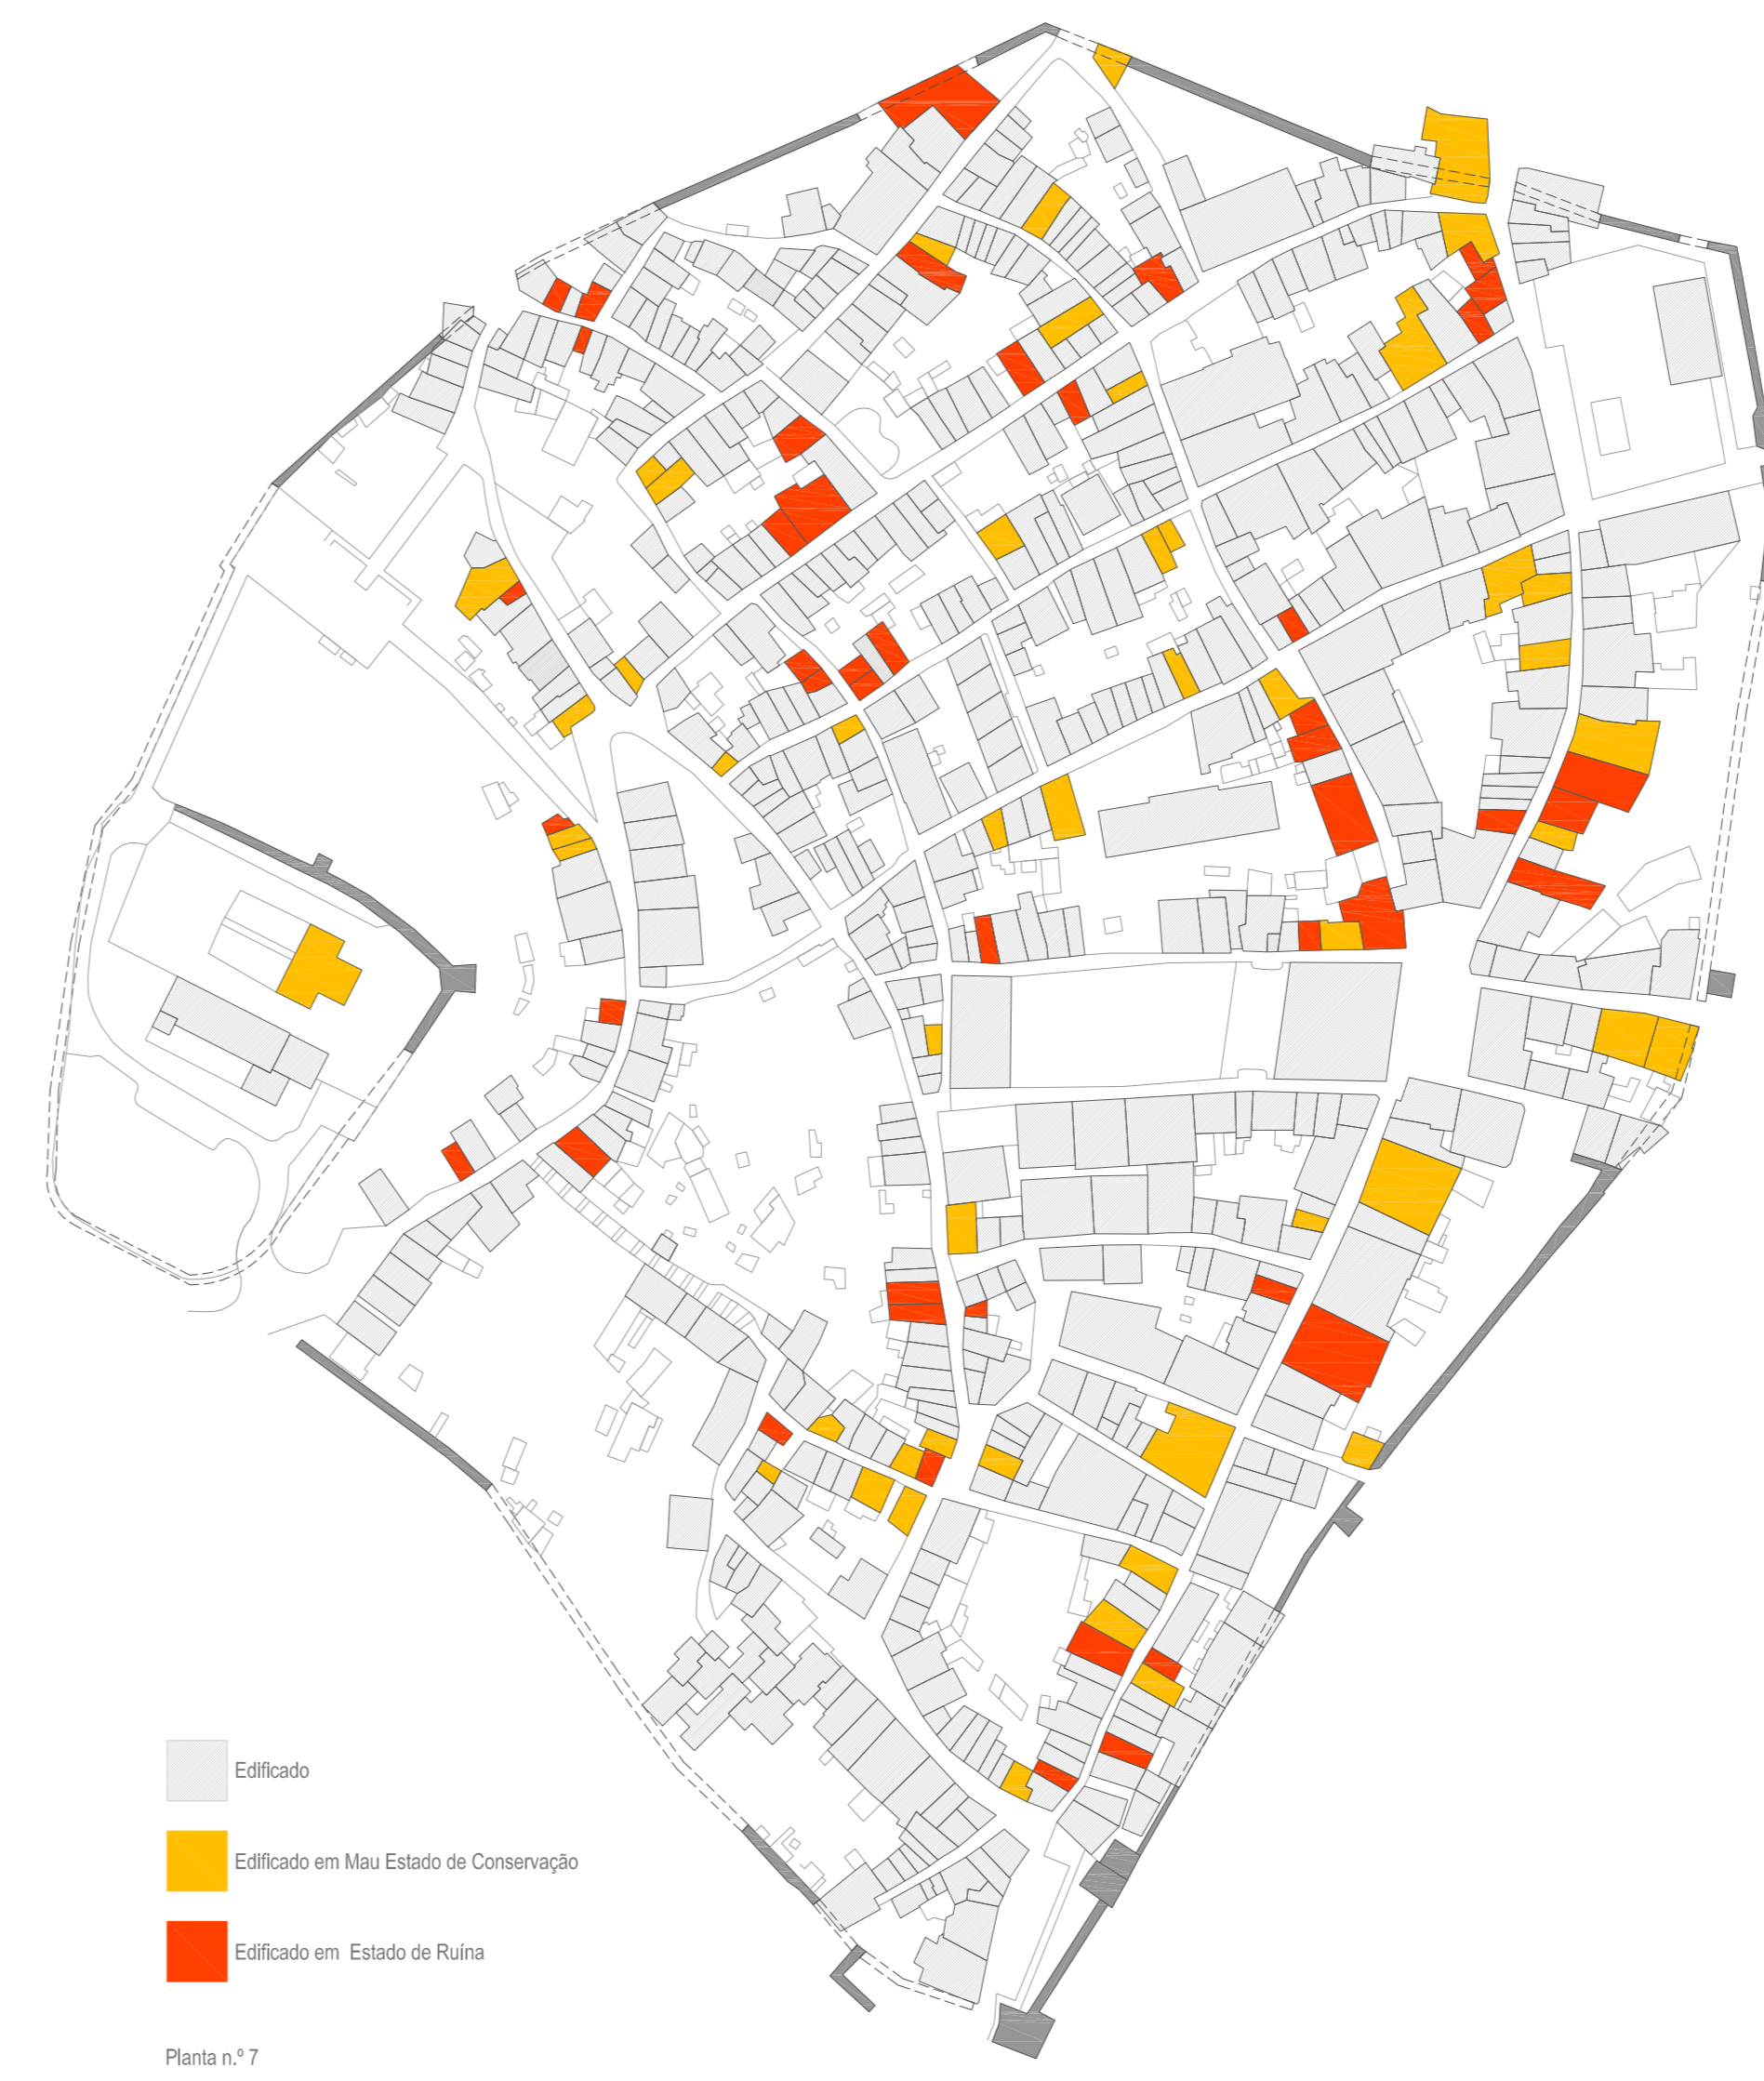
Mapa n.º 7
Edifício
Edifício em Mau Estado de Conservação
Edifício em Estado de Ruína

Planta n.º 7 - Edificado em Mau estado de Conservação e Edificado em Estado de Ruína:

São apresentadas situações que requerem alguma preocupação do ponto de vista de obras recuperação/conservação do seu exterior no que diz respeito ao Edificado em Mau Estado de Conservação. No Edificado em

Estado de Ruína são identificados as situações que apresentam principal preocupação pelo respetivo estado;

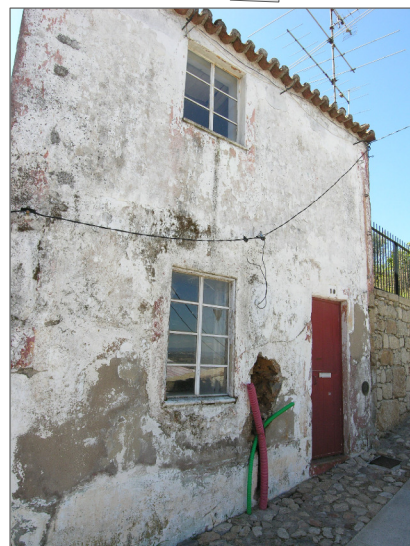
Edifício n.º 4

ESTADO DE CONSERVAÇÃO: mau estado de conservação (porta principal de material descaracterizado, as janelas também de material descaracterizado apresentam sinais de degradação na sua estrutura, tem vidro partido), Em estado de Ruína Eminente. Imóvel Devoluto.

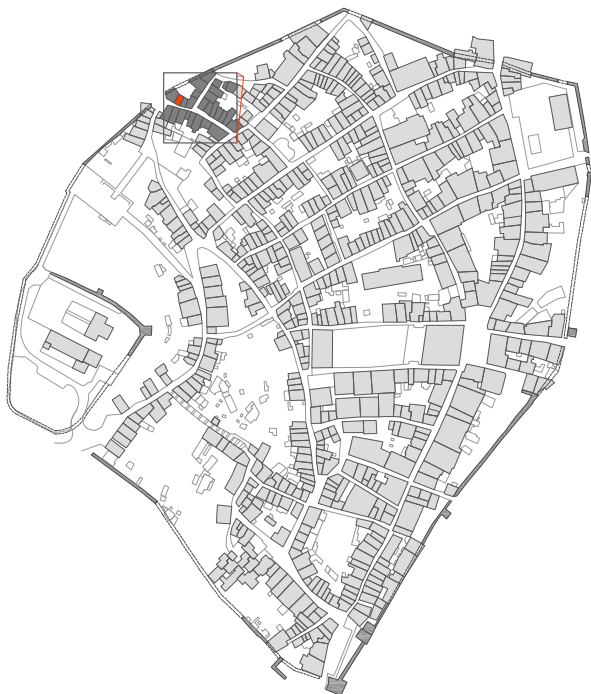
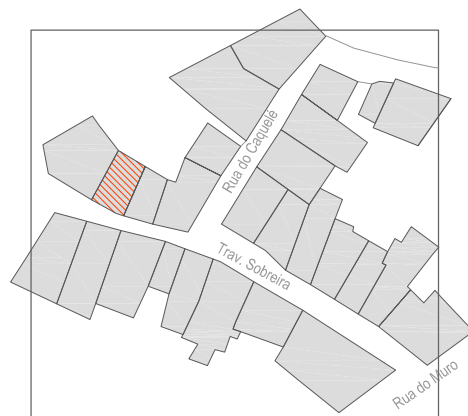
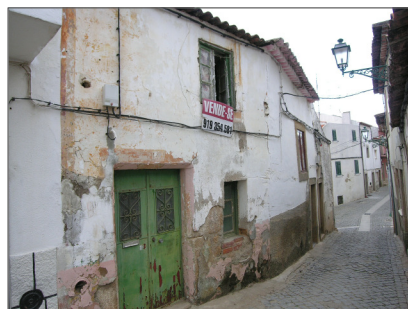
Edifício n.º 5

ESTADO DE CONSERVAÇÃO: mau estado de conservação (janelas de madeira no 1º piso com vidro quebrado), a porta de entrada em madeira não se encontra fechada, a cobertura apresenta sinais de degradação. Imóvel em princípio de Ruína Eminente. Imóvel Devoluto.

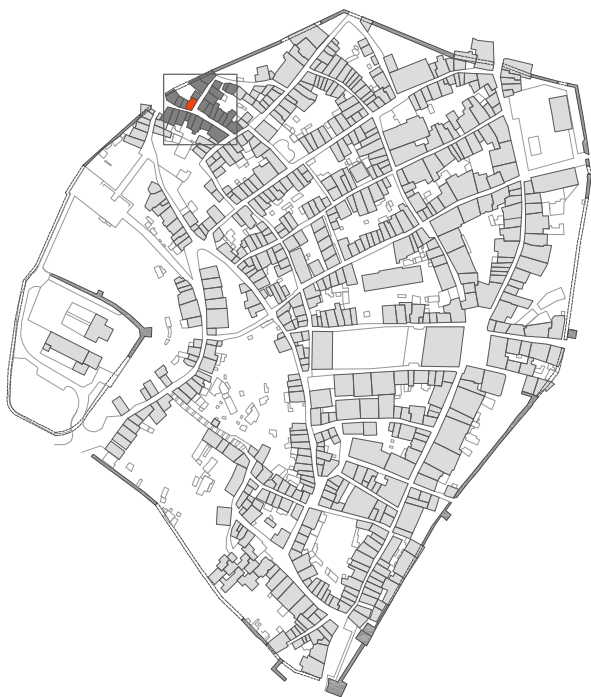
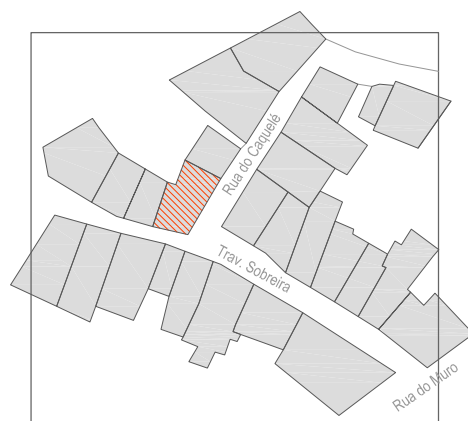
Edifício n.º 6

ESTADO DE CONSERVAÇÃO: mau estado de conservação (janelas de madeira no 1º piso encontra-se aberta, deixa observar o estado de degradação avançada da laje de cobertura em madeira), Imóvel em princípio de Ruína Eminente. Imóvel Devoluto.

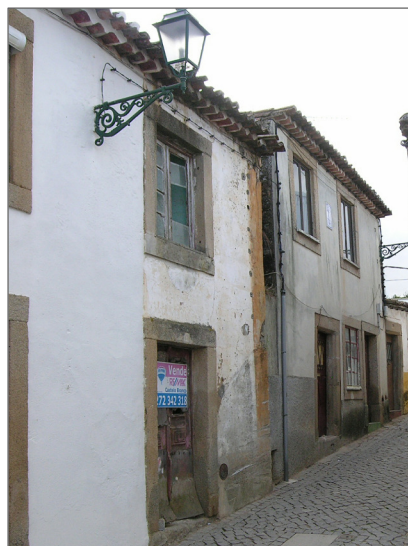
Edifício n.º 8

ESTADO DE CONSERVAÇÃO: mau estado de conservação (janelas de madeira no 1º piso tem vidros quebrados, a porta de madeira apresenta sinais de degradação). Imóvel em princípio de Ruína Eminente. Imóvel Devoluto.

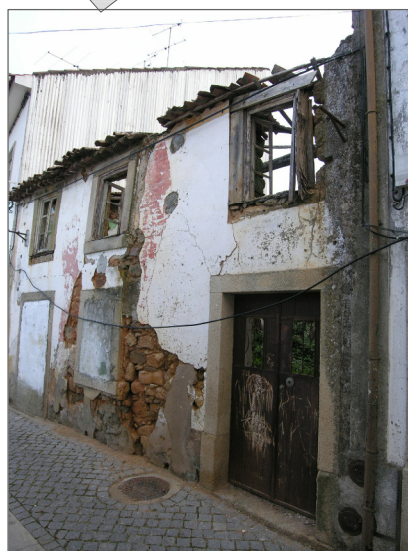
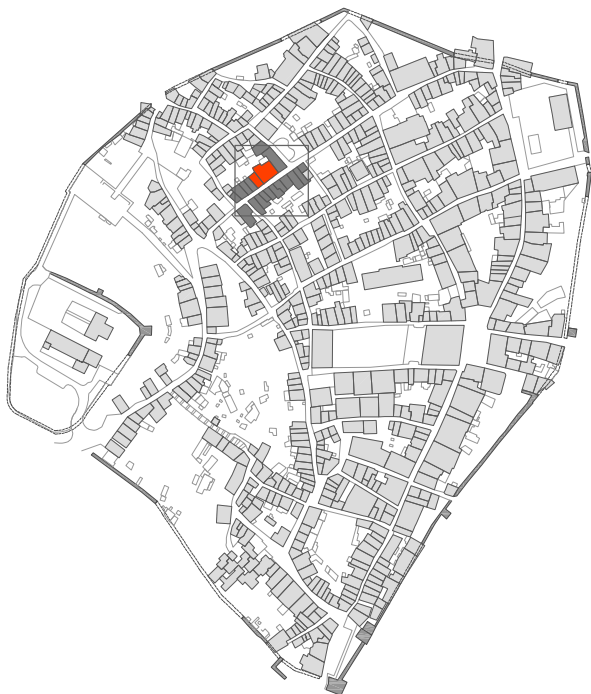
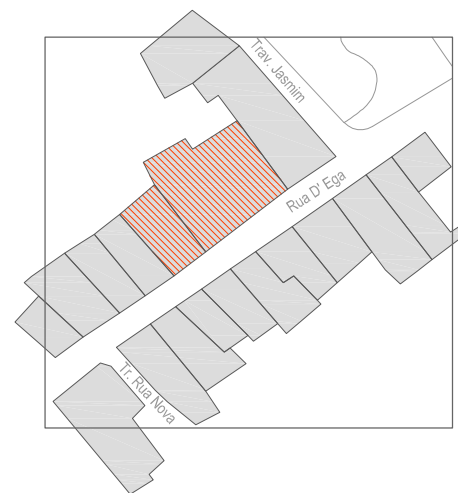
Edifício n.º 9

ESTADO DE CONSERVAÇÃO: apenas a parede exterior pertencente à rua se mantém edificada. As aberturas do piso térreo foram fechadas com alvenaria, à excepção da porta de ferro, as janelas de madeira no 1º piso não têm vidros e estão em fase de degradação. Estado de Ruína Consolidada.

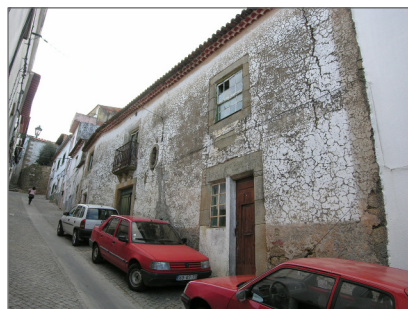
Edifício n.º 10

ESTADO DE CONSERVAÇÃO: mau estado de conservação (as janelas de madeira apresentam sinais de degradação, têm vidros, as portas de madeira estão em degradação), parte da estrutura da cobertura já ruiu, Em estado de Ruína Eminente. Imóvel Devoluto.

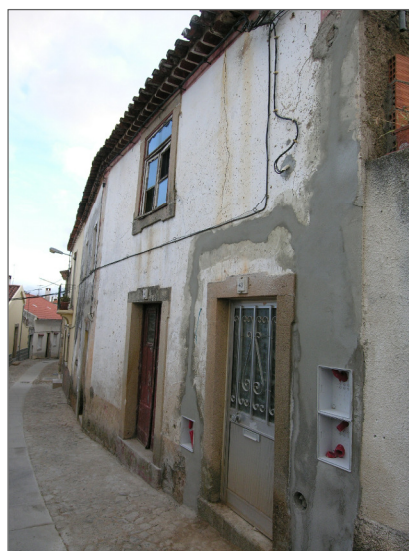
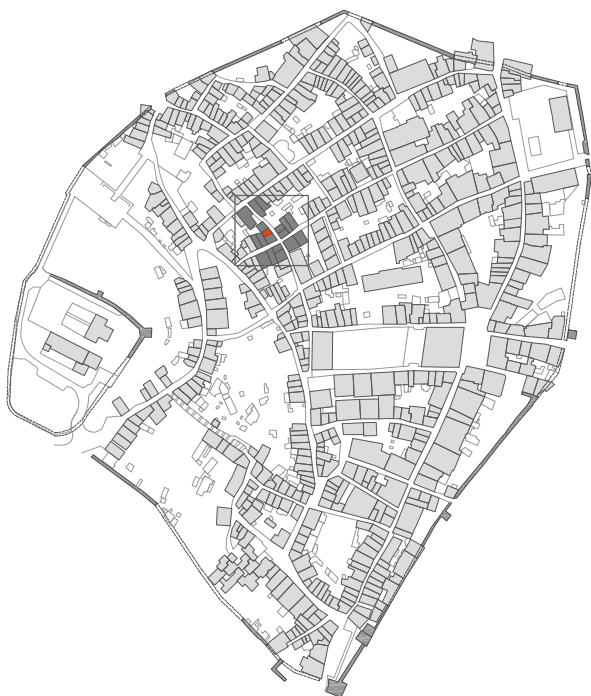
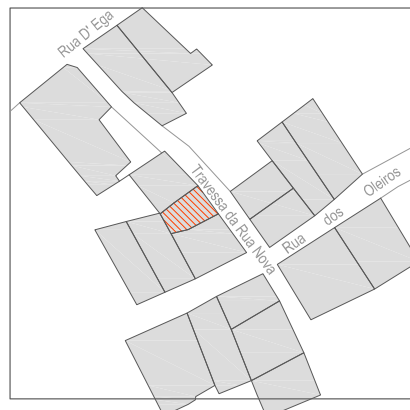
Edifício n.º 11

ESTADO DE CONSERVAÇÃO: mau estado de conservação (a janela de madeira do 1º piso encontram-se em fase de degradação, uma das portas é de material descontextualizado). Em estado de Ruína Eminente. Imóvel Devoluto.

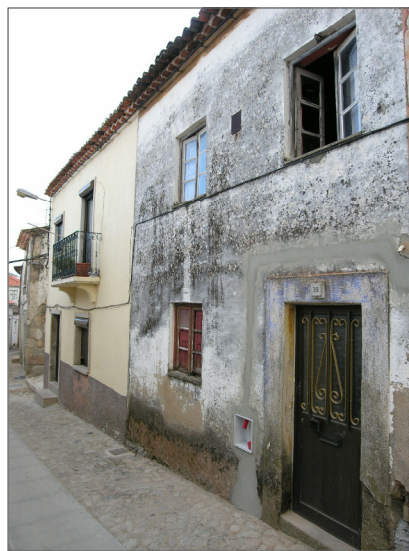
Edifício n.º 12

ESTADO DE CONSERVAÇÃO: mau estado de conservação (as janelas de madeira do 1º piso encontram-se em fase de degradação, a janela do piso térreo tem em falta alguns vidros, porta de material descontextualizado). Em estado de Ruína Eminente. Imóvel Devoluto.

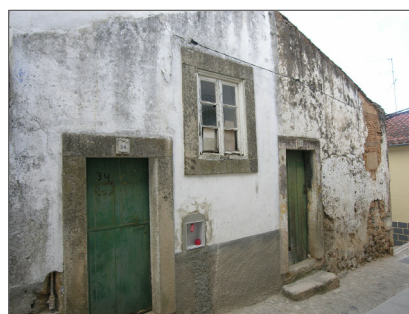
Edifício n.º 13

ESTADO DE CONSERVAÇÃO: mau estado de conservação (a janela de madeira apresenta-se em degradação com ausência de alguns vidros, porta de material descontextualizado). Em estado de Ruína Eminente. Imóvel Devoluto.

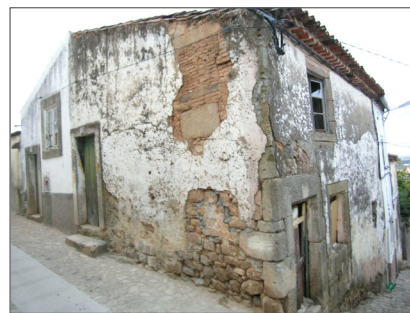
Edifício n.º 14

ESTADO DE CONSERVAÇÃO: mau estado de conservação (a janela de madeira do 1º piso apresenta-se em estado avançado de degradação com alguns vidros quebrados, no piso térreo não existe qualquer elemento da janela existente, a porta está em fase de desintegração). Em estado de Ruína Eminente. Imóvel Devoluto.

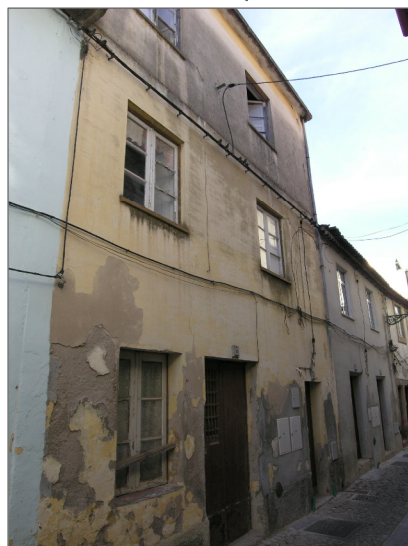
Edifício n.º 24

ESTADO DE CONSERVAÇÃO: mau estado de conservação (janelas de madeira no 1º, 2º piso, no 3º piso as janelas tem vidros quebrado, no 1º piso a janela tem uma tranca exterior a bloquear a sua abertura. as portas de madeira apresentam sinais de degradação na sua base). Imóvel em estado de Ruína Eminente. Imóvel Devoluto.

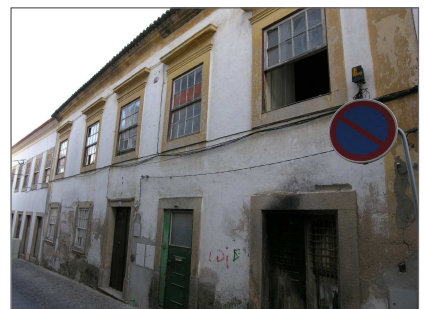
Edifício n.º 26

ESTADO DE CONSERVAÇÃO: mau estado de conservação (as janelas do 1º piso têm vidros quebrados, as portas de madeira começam a degradar-se na base). Imóvel em Ruína Eminente. Imóvel Devoluto.

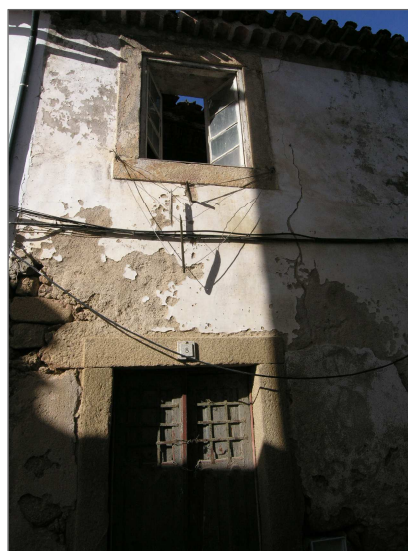
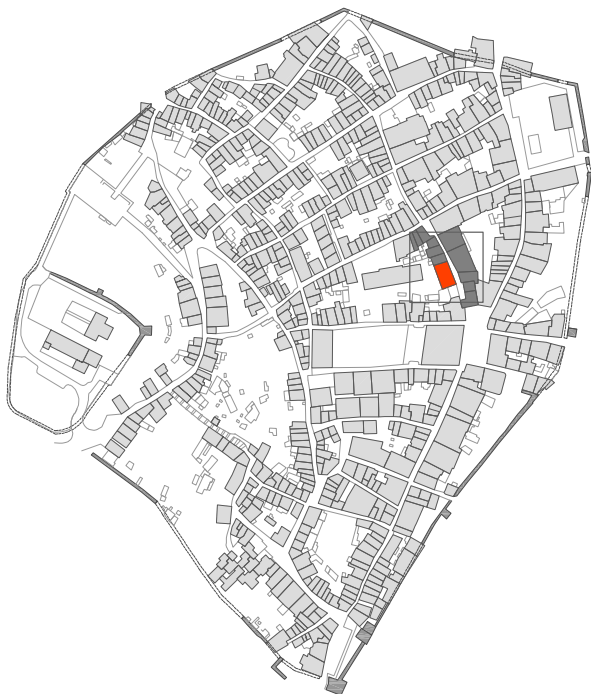
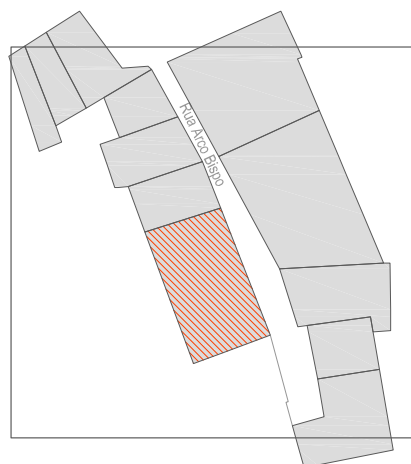
Edifício n.º 29

ESTADO DE CONSERVAÇÃO: mau estado de conservação (a janela no piso 1 tem falta de vidros e encontra-se aberta, o reboco encontra-se em estado de deterioração, a porta de madeira está em estado de degradação, uma parte da cobertura já ruiu). Imóvel em Ruína Consolidada

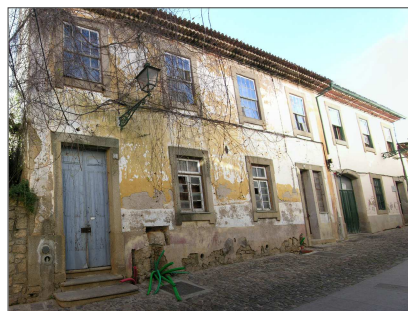
Edifício n.º 30

ESTADO DE CONSERVAÇÃO: mau estado de conservação (as janelas no piso térreo e piso 1 têm vidro quebrados e alguns não existem, da cobertura cresce vegetação selvagem para a via pública, o reboco encontra-se em estado de deterioração, a porta de madeira está em estado de degradação). Imóvel em estado de Ruína Eminente. Imóvel Devoluto.

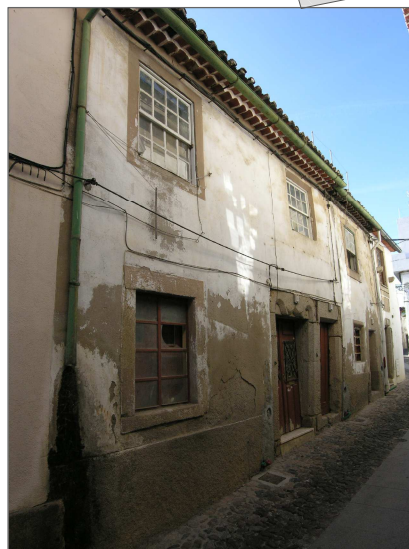
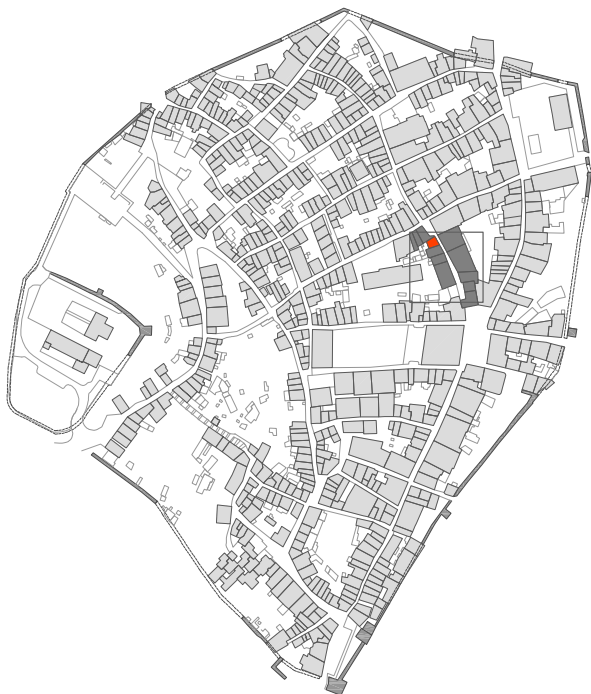
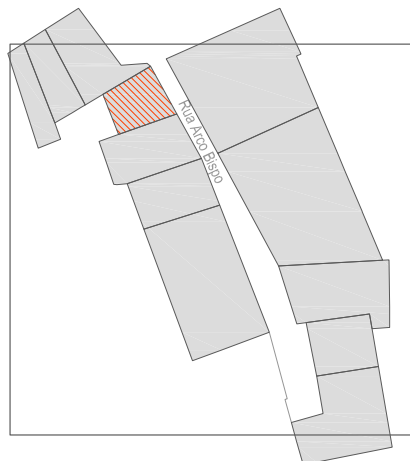
Edifício n.º 31

ESTADO DE CONSERVAÇÃO: mau estado de conservação (a janela no piso térreo tem vidros quebrados, o reboco está em estado de deterioração). Imóvel em estado de Ruína Eminente. Imóvel Devoluto.

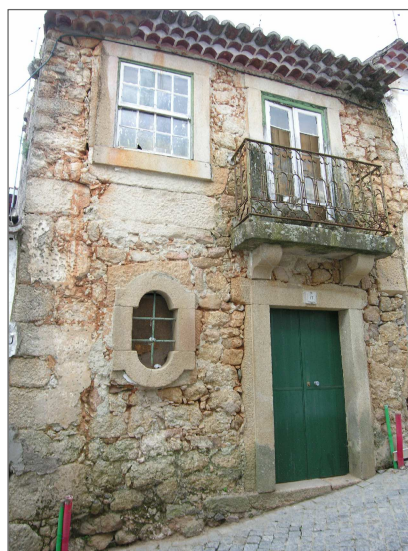
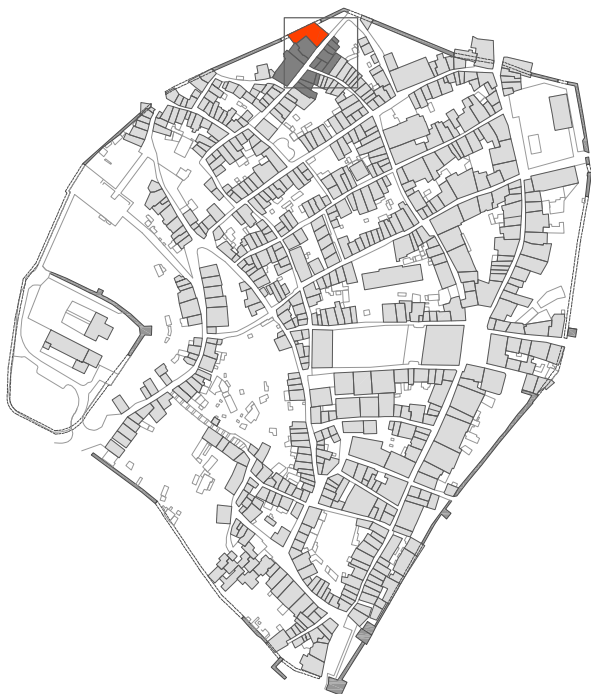
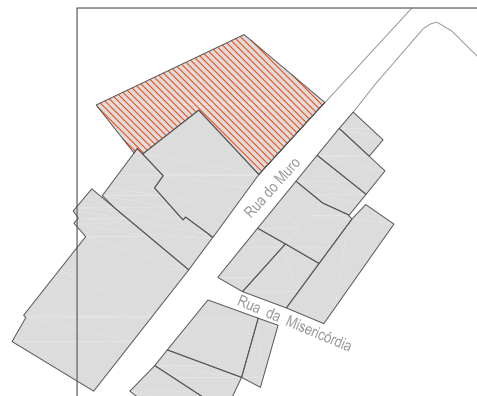
Edifício n.º 37

N.º POLICIA: 17 | USO : habitação | N.º PISO: 2 | LOCALIZAÇÃO: Rua do Muro
 CLASSIFICAÇÃO*: Imóvel de conjunto
 ESTADO DE CONSERVAÇÃO: mau estado de conservação (janelas de madeira do R/C e 1º piso em estado de degradação, com a ausência de alguns vidros), sem acabamentos exteriores da fachada. Imóvel Devoluto.

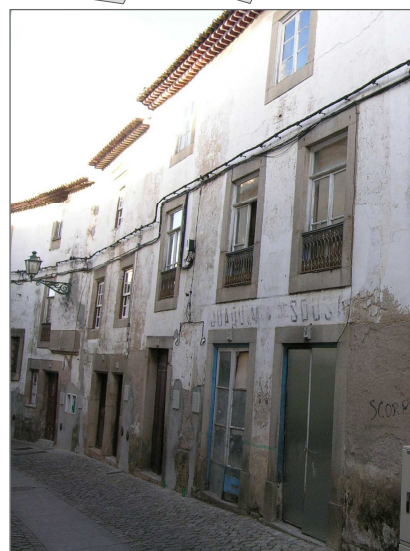
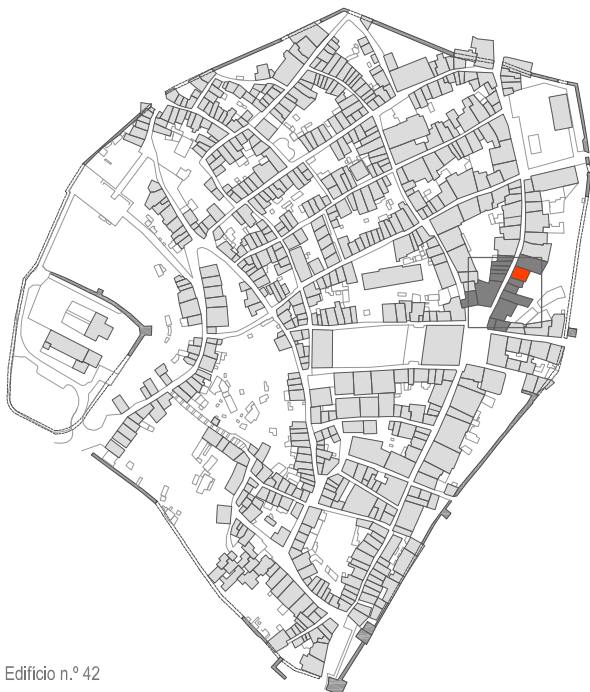
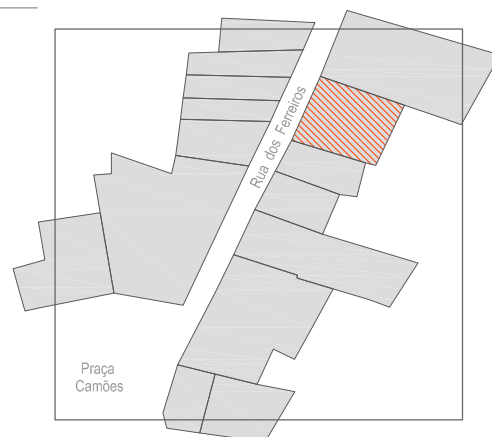
ESTADO DE CONSERVAÇÃO: mau estado de conservação (piso térreo com portas de material descaracterizado, o zinco, no piso 1 as janelas de madeira têm vidros partidos, as guardas de ferro das janelas tem os fixadores à parede em estado avançado de degradação, as portadas interiores de madeira estão degradadas, no piso 2 a janela de madeira mantém-se intacta). Imóvel em Ruína Eminente. Imóvel Devoluto.

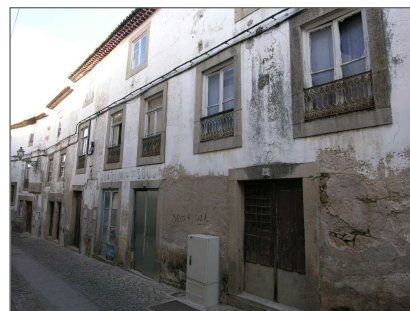
Edifício n.º 42

ESTADO DE CONSERVAÇÃO: mau estado de conservação (piso térreo com porta de madeira, nos pisos superiores as janelas de madeira têm alguns vidros partidos, as guardas das janelas, de ferro, tem os fixadores à parede em estado avançado de degradação, todas as janelas têm as portadas interiores de madeira). Imóvel em Ruína Eminente. Imóvel Devoluto.
