UNIVERSIDADE DA BEIRA INTERIOR

Engenharia

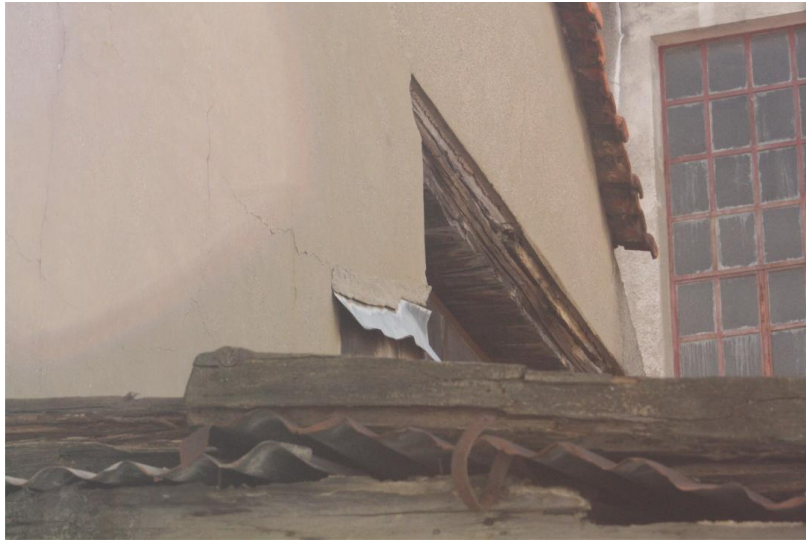
Figura 24 - Degradação de elementos de madeira da cobertura (autoria: Lara Pereira)

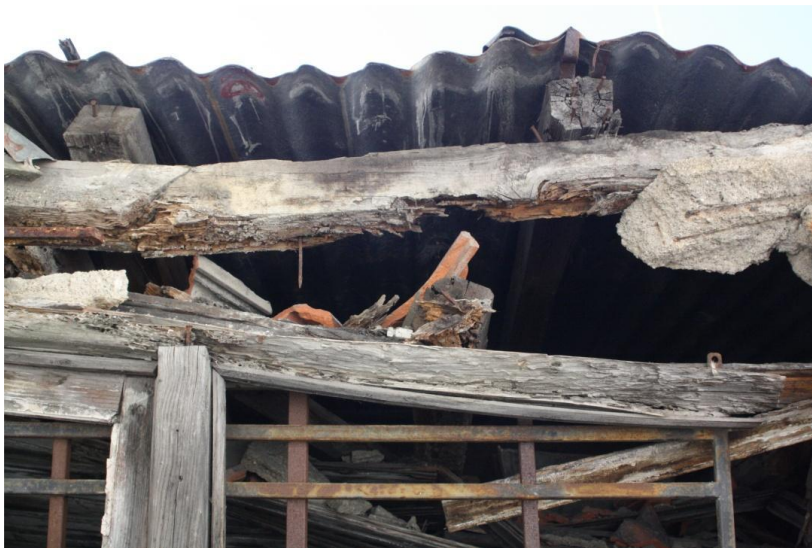
Figura 25 - Degradação de elementos de madeira e metal diversos, quer da cobertura (autoria: Lara Pereira)

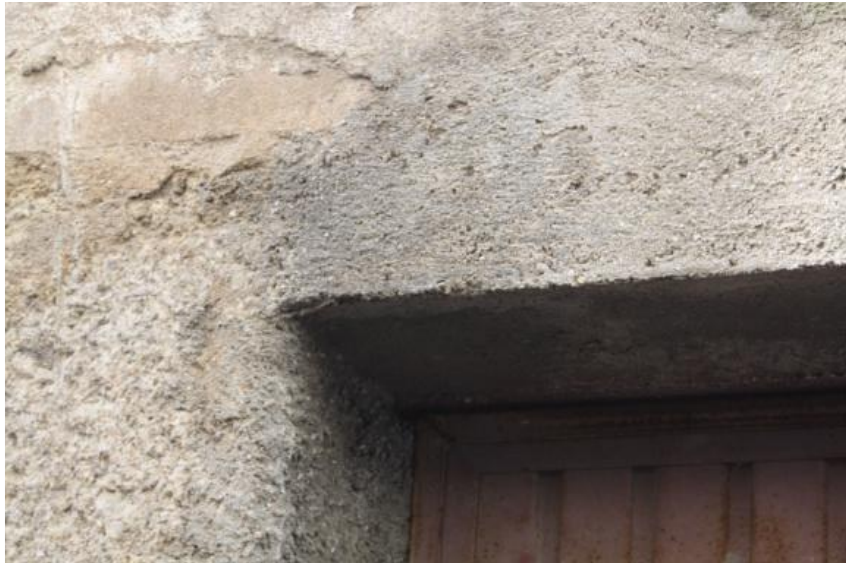
Figura 26 - Viga de encabeçamento de uma porta com extensão insuficiente para o bom cumprimento da sua função (autoria: Lara Pereira)

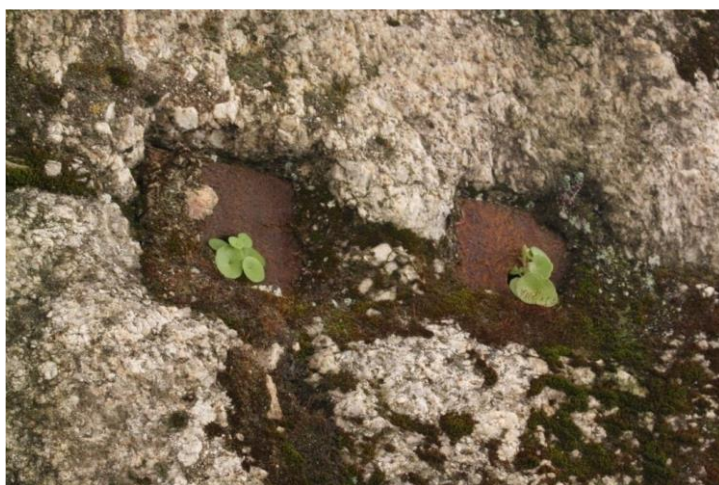
Figura 29 - Proliferação de vegetação em elementos de alvenaria e de ferro (autoria: Lara Pereira)

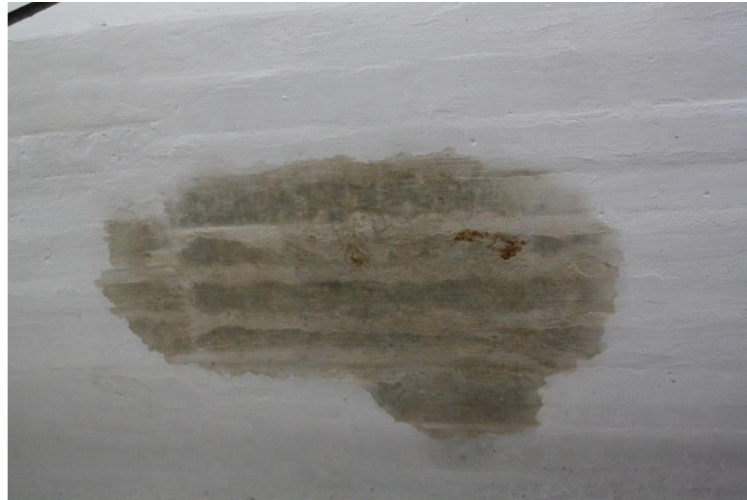
Figura 30 - Mancha de humidade presente em várias regiões do edifício, devido as infiltrações de água (autoria: Lara Pereira)

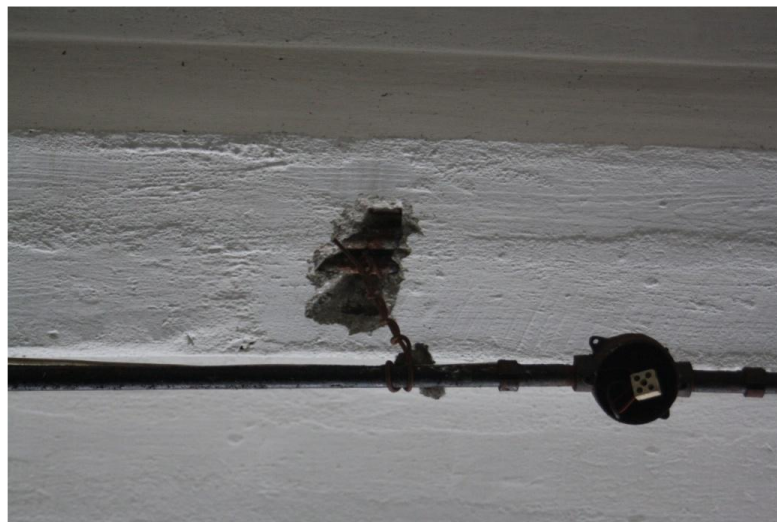
Figura 31 - Antigo sistema de tubagens dos ferros a vapor suspensos nos ferros das vigas (autoria: Lara Pereira)

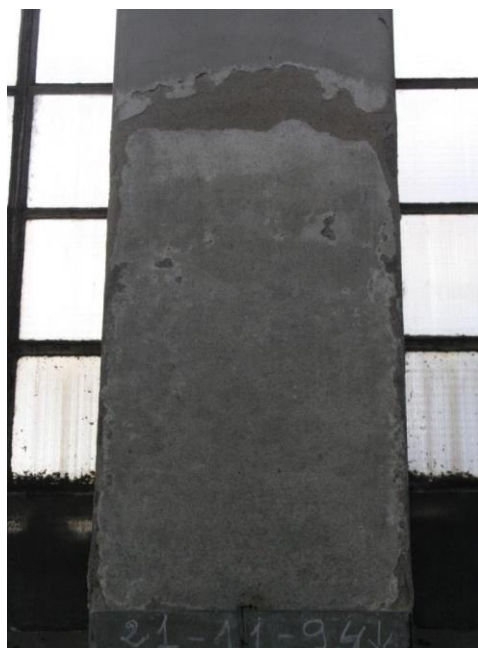
Figura 32 - Presença de eflorescências e humidade nos pilares e paredes da fachada Norte, pouco exposta à luz solar (autoria: Lara Pereira)

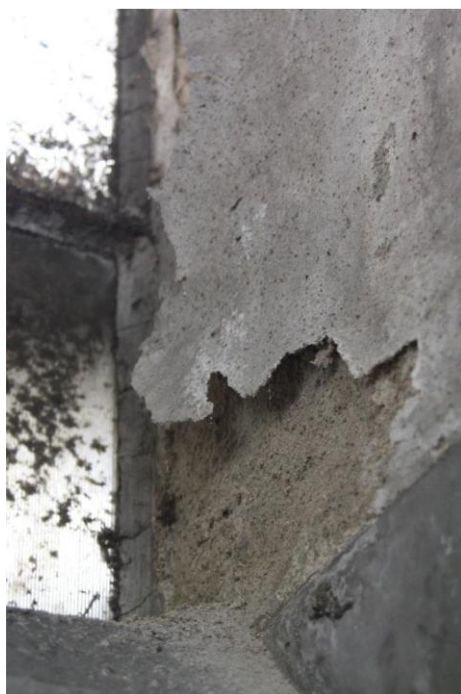
Figura 33 - Descasque da pintura e reboco por incompatibilidade com a alvenaria (autoria: Lara Pereira)

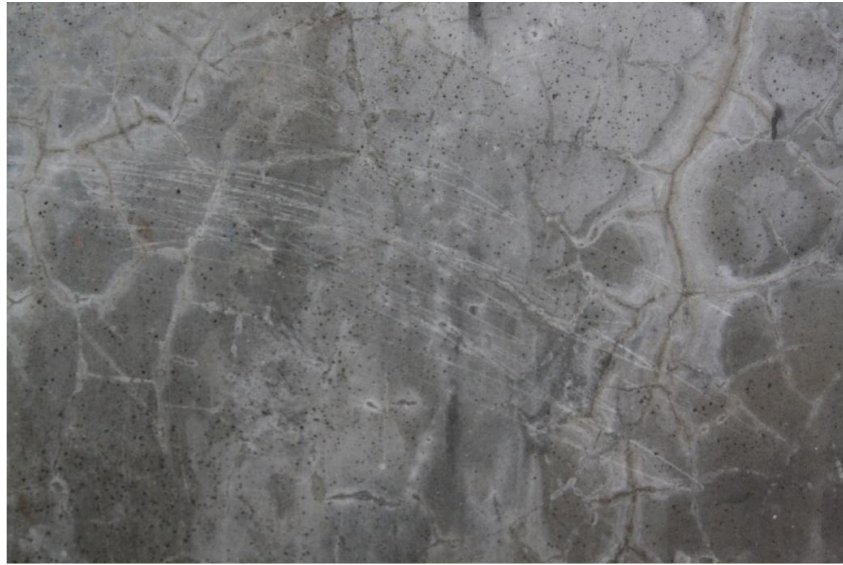
Figura 34 - Padrão de fissuração (autoria: Lara Pereira)

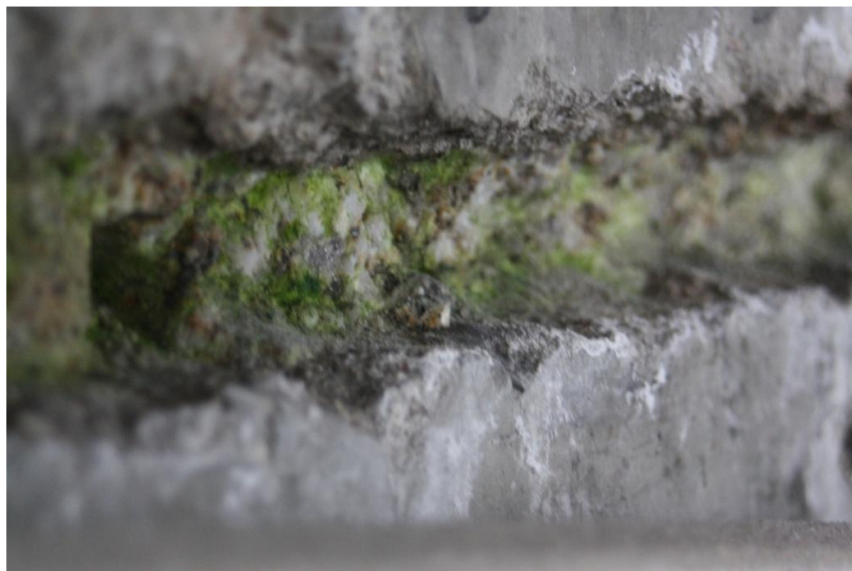
Figura 35 - Sulco num elemento de alvenaria com reboco em material biológico (autoria: Lara Pereira)

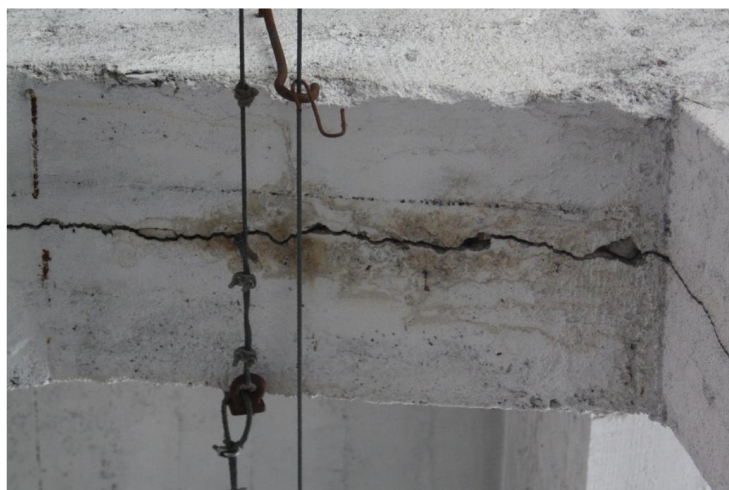
Figura 39 - Fratura contínua em viga onde se notam também manchas acastanhadas que podem significar oxidação e corrosão das armaduras (autoria: Lara Pereira)

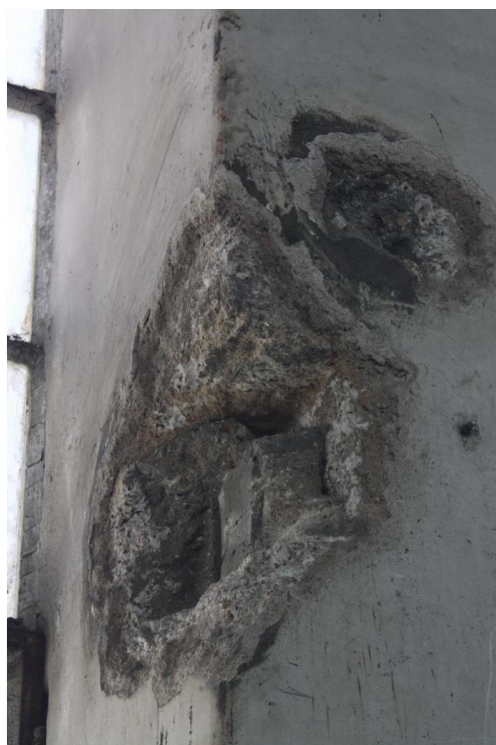
Figura 40 - Grandes buracos em paredes de alvenaria estrutural (autoria: Lara Pereira)

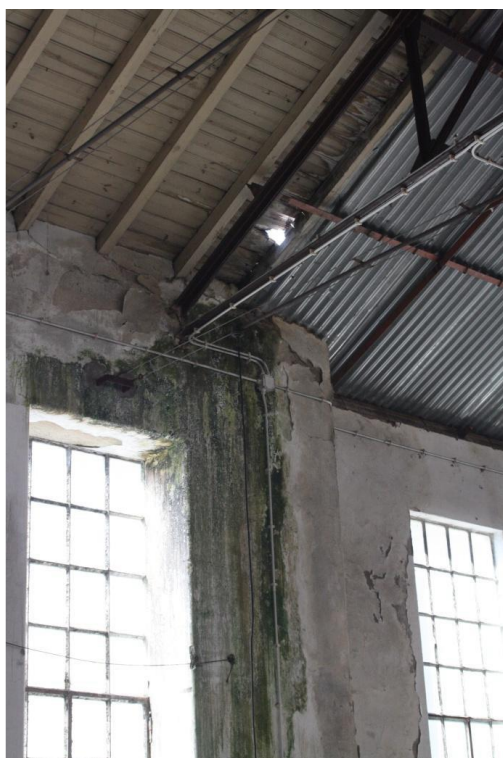
Figura 42 - Manchas devidas a infiltrações e mau estado da cobertura (autoria: Lara Pereira)

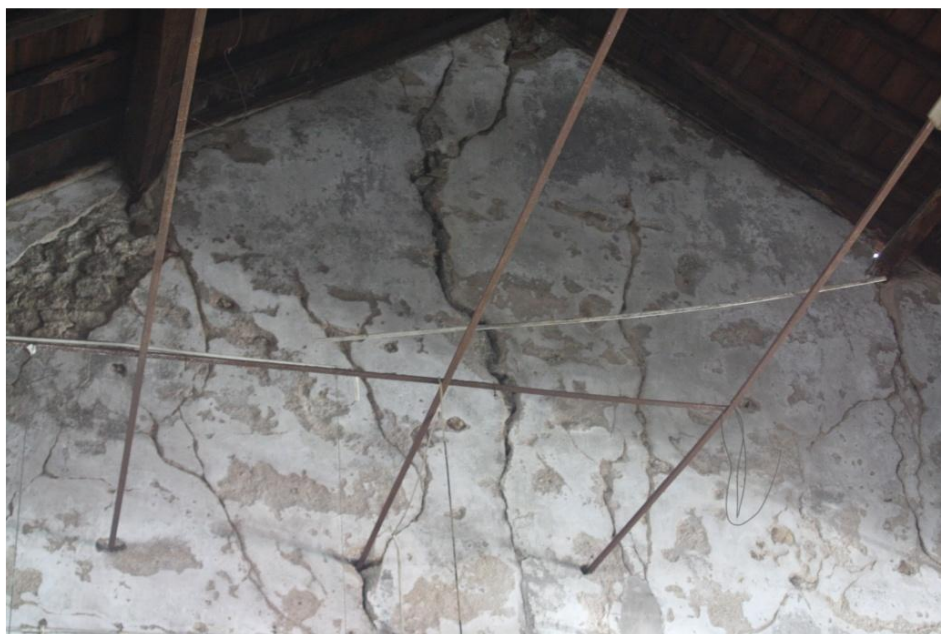
Figura 43 - Fraturas numa parede de alvenaria (autoria: Lara Pereira)

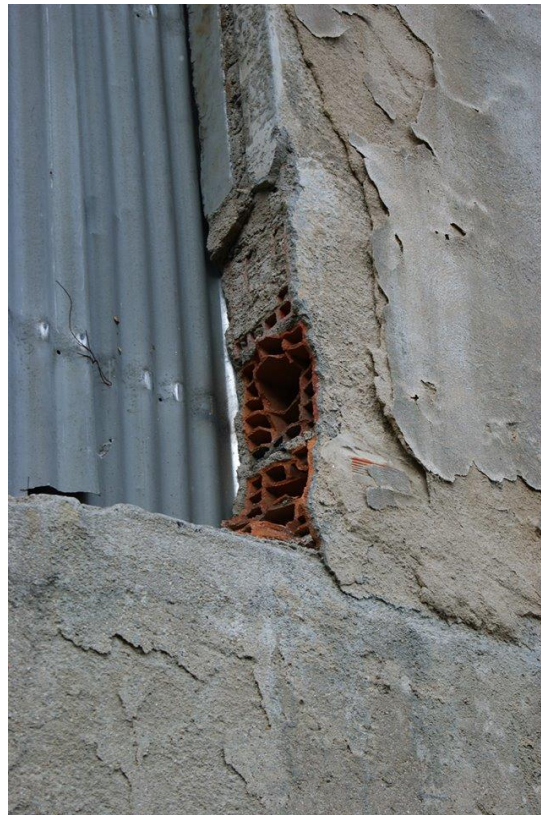
Figura 45 - Elevado grau de degradação do reboco do lado exterior

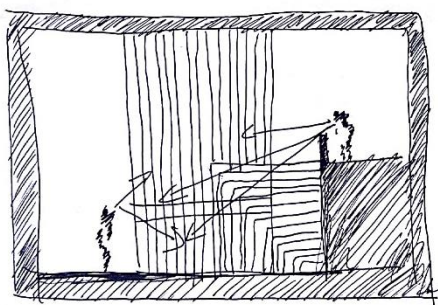
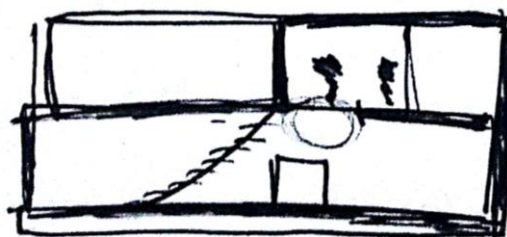
Figura 48 - Esquiza de estudo do hall de entrada Figura 49 - Esquiza de estudo do Hall de entrada
