Universidade da Beira Interior

DEPARTAMENTO DE ENGENHARIA CIVIL E ARQUITECTURA

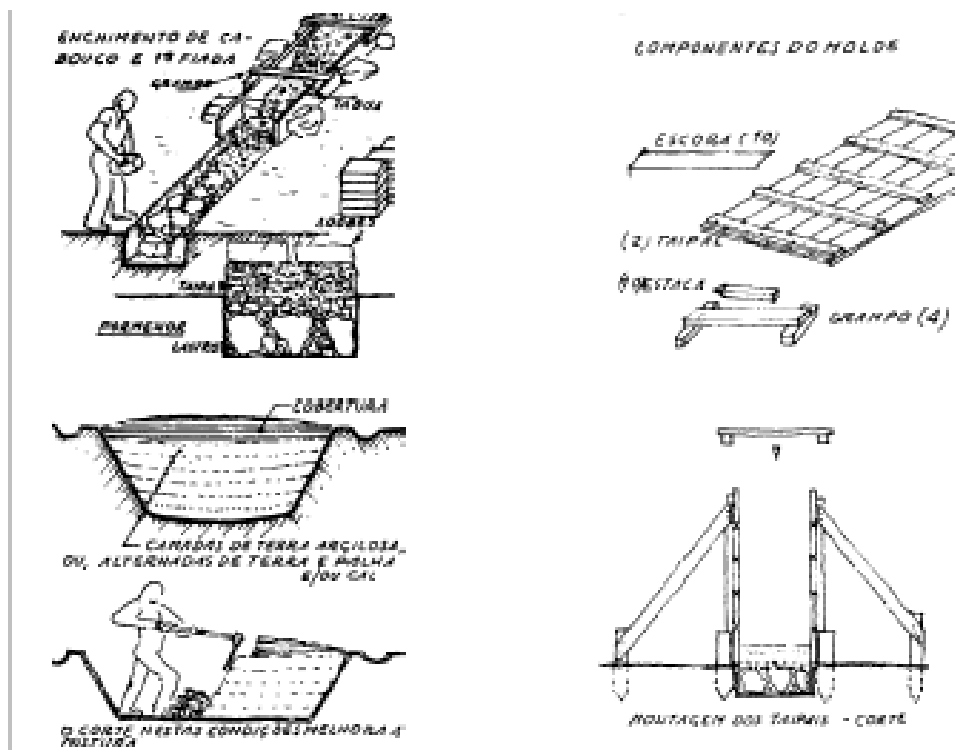
Figura 29 - Fases de construção de uma parede em taipa

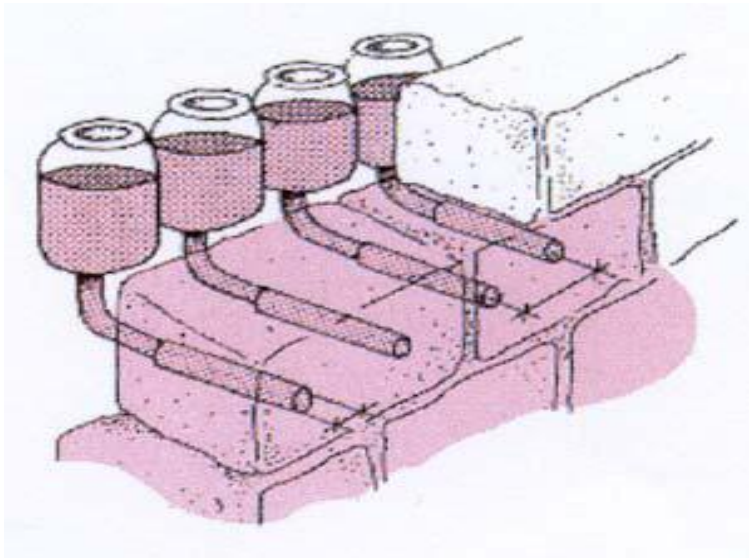
**Figura 31 - Equipamento de transfusão (Brito, 2001)**

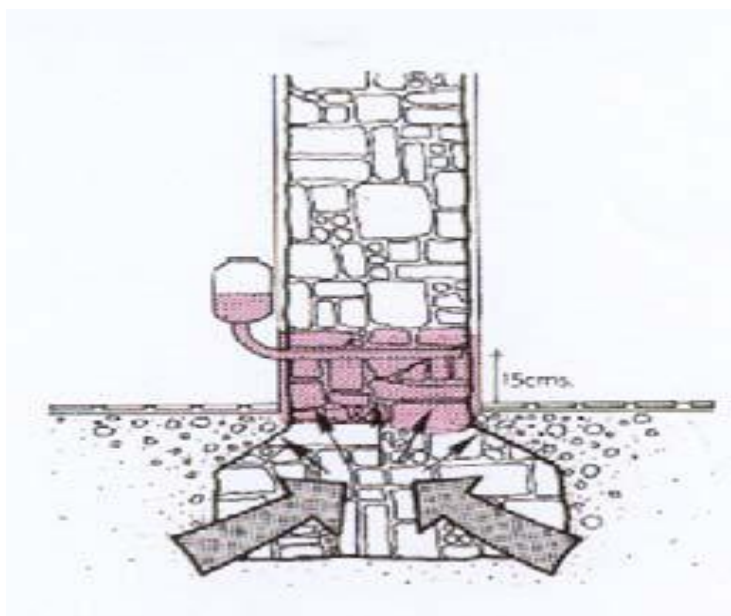
**Figura 32 - Corte esquemático da execução da barreira de corte hídrico (Brito, 2001)**

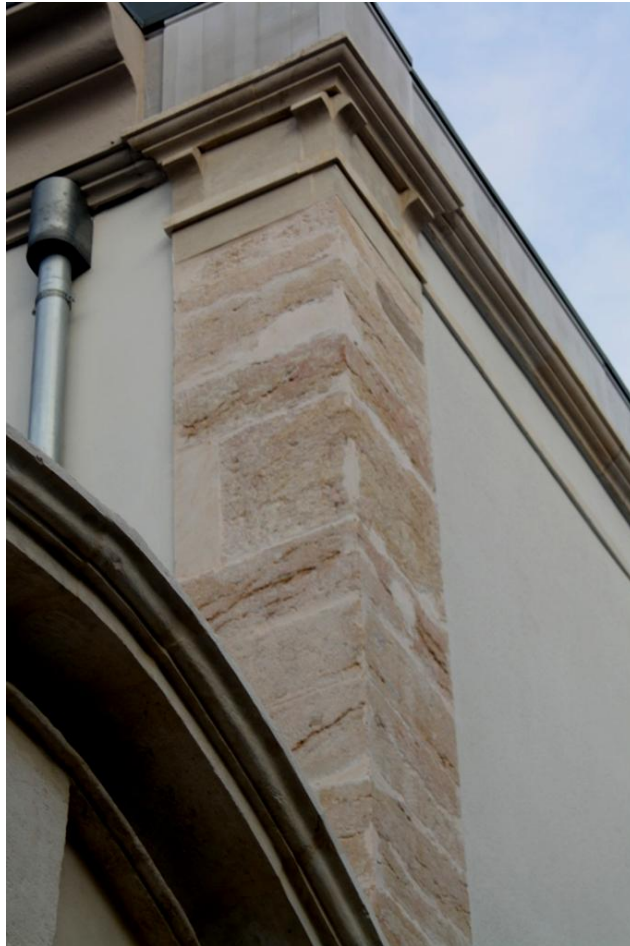
**Figura 32 - Preenchimento com argamassa de parte dos blocos de alvenaria dos cantos de um edifício recentemente reabilitado em Leiria**

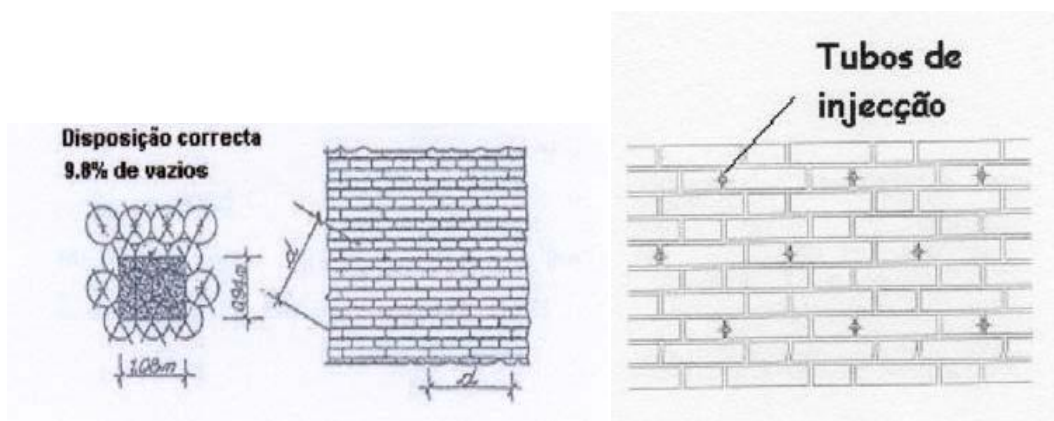
**Figura 33 - Afastamento e disposição correcta dos furos**

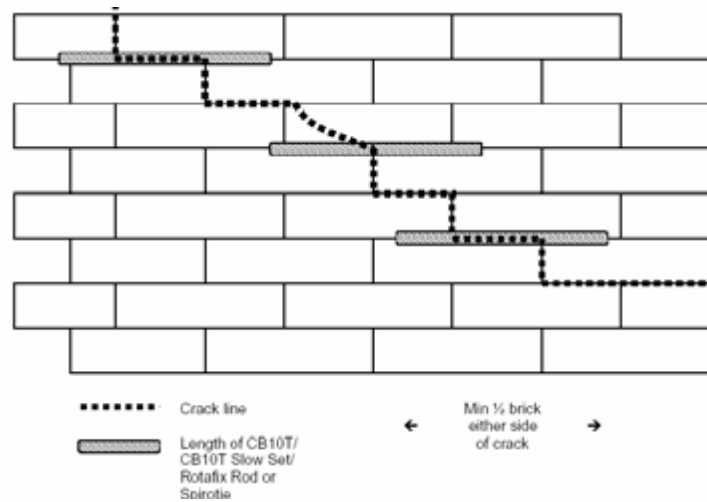
Figura 35 - Esquema da fissuração e respectiva intervenção de reforço (Brito, 2001)

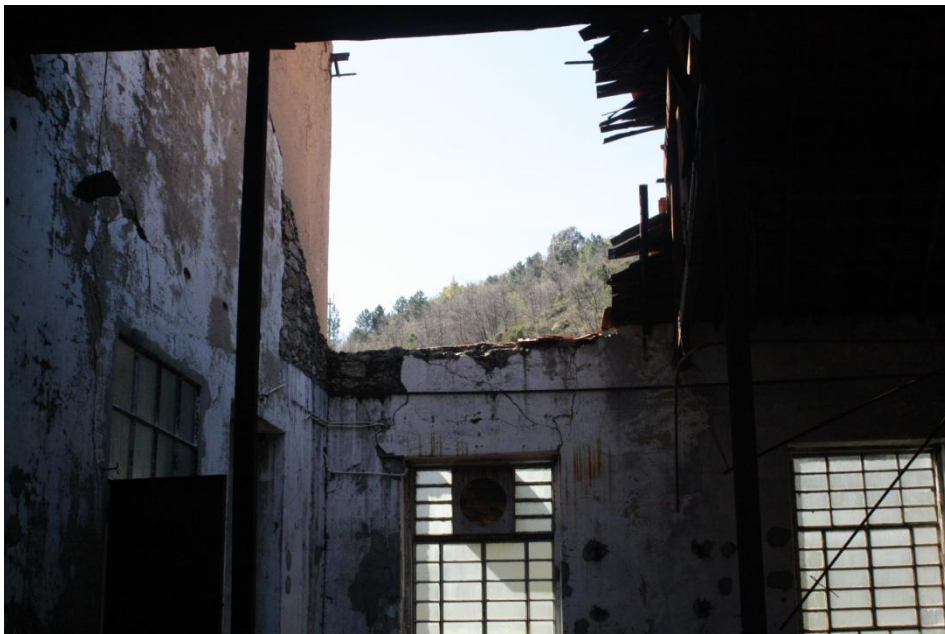
**Figura 56 – Vista interior da zona poente do edifício com grandes danos devidos a um incêndio ocorrido há poucos anos**

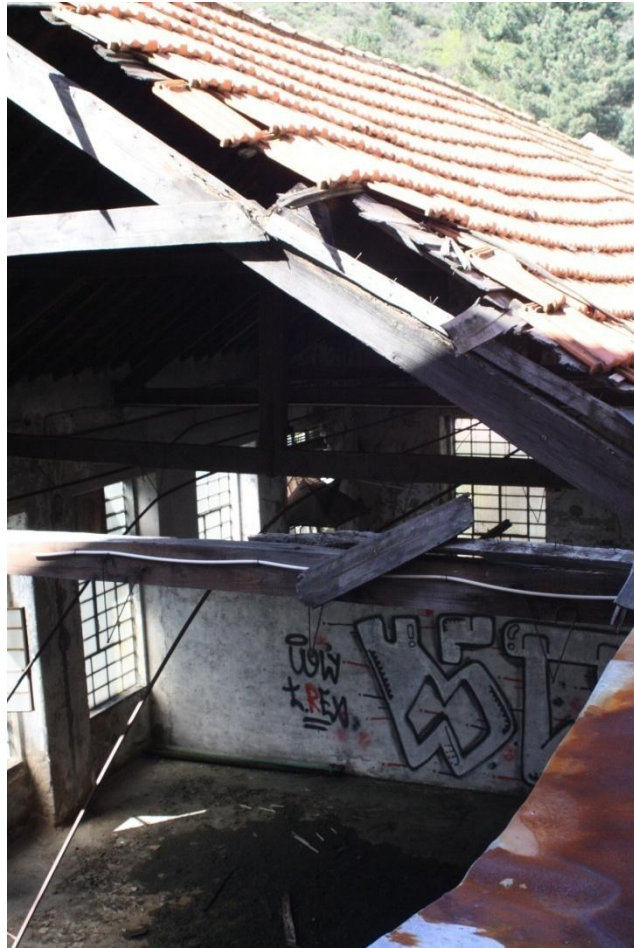
**Figura 57 – Vista do interior e de parte da cobertura da zona poente do edifício**

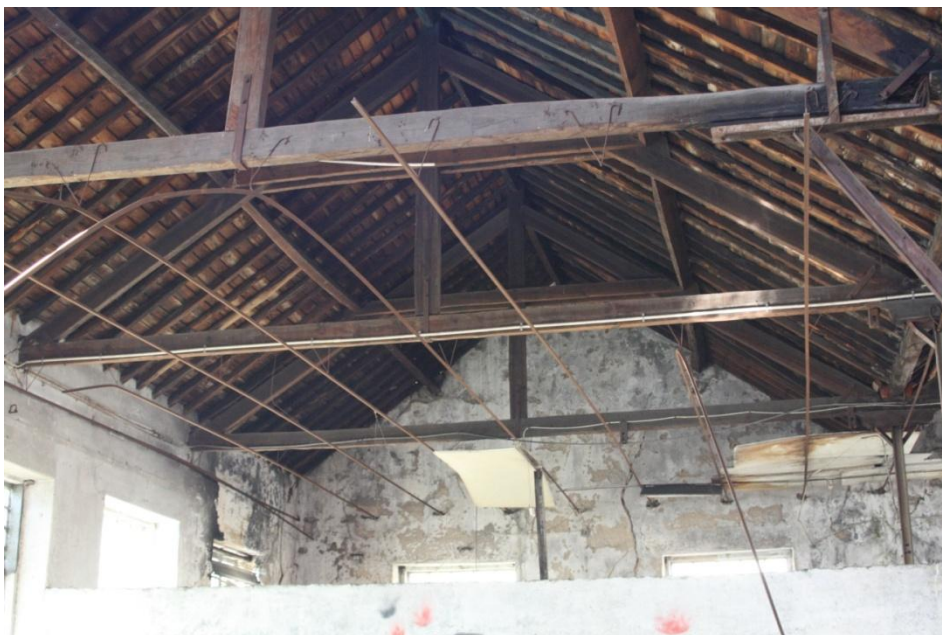
**Figura 58 - Zona Poente do edifício bastante degradada**

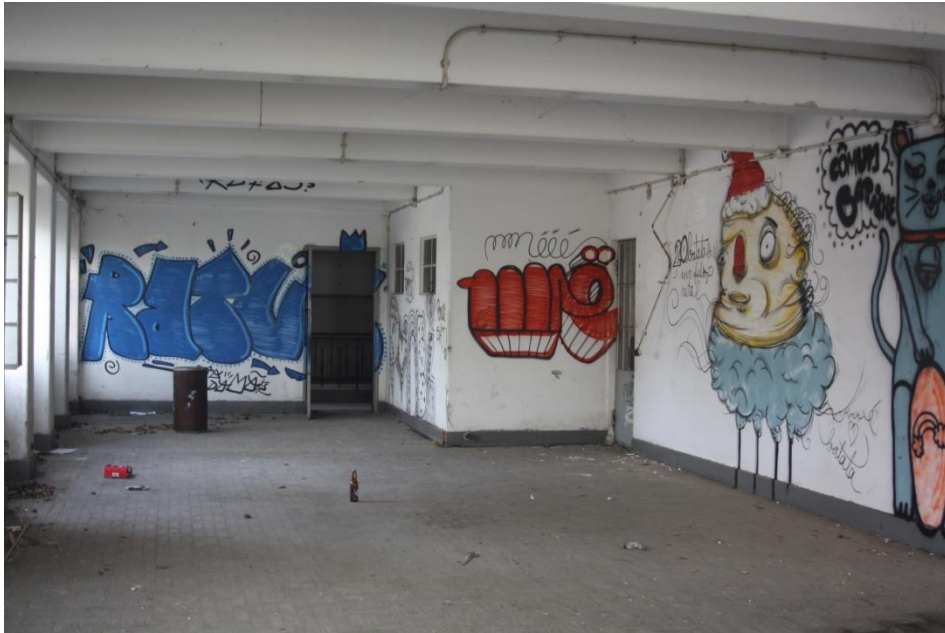
**Figura 59 - Zona nascente do edifício: recepção, escritórios**

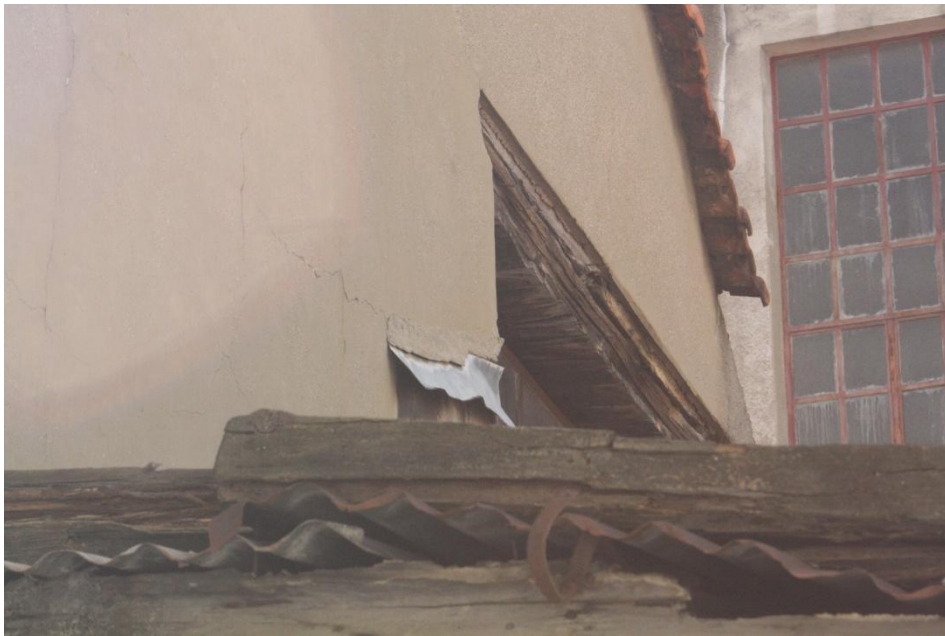
Figura 62 – Degradação de elementos de madeira da cobertura

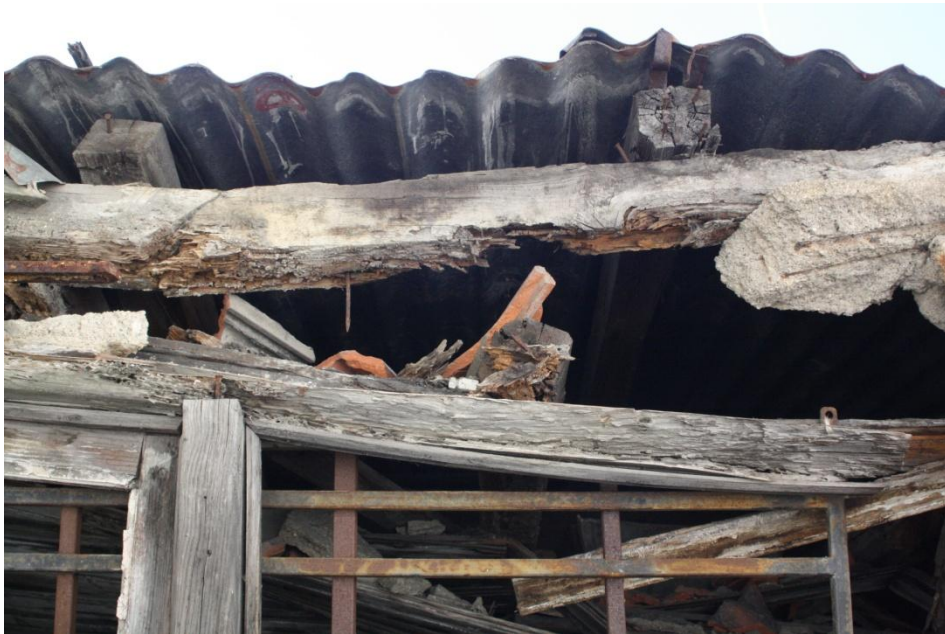
Figura 63 – Degradação de elementos de madeira e metal diversos, quer da cobertura, quer da restante estrutura do edifício

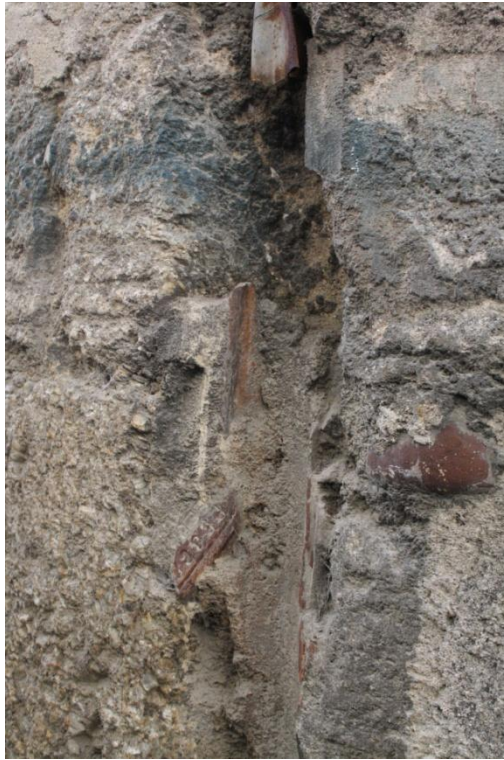
**Figura 64 – Presença de um qualquer elemento de tubagem que se encontrava cravado na alvenaria e que se degradou.**

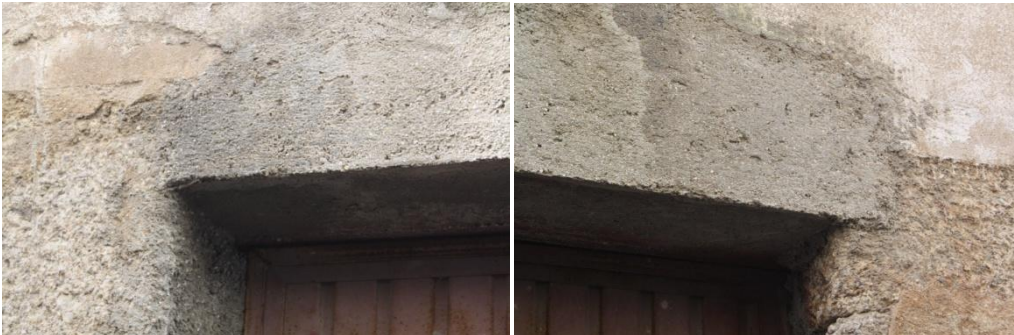
**Figura 65 – Viga de encabeçamento de uma porta com extensão insuficiente para o bom desempenho da sua função, uma vez que mal apoia nos elementos de alvenaria**

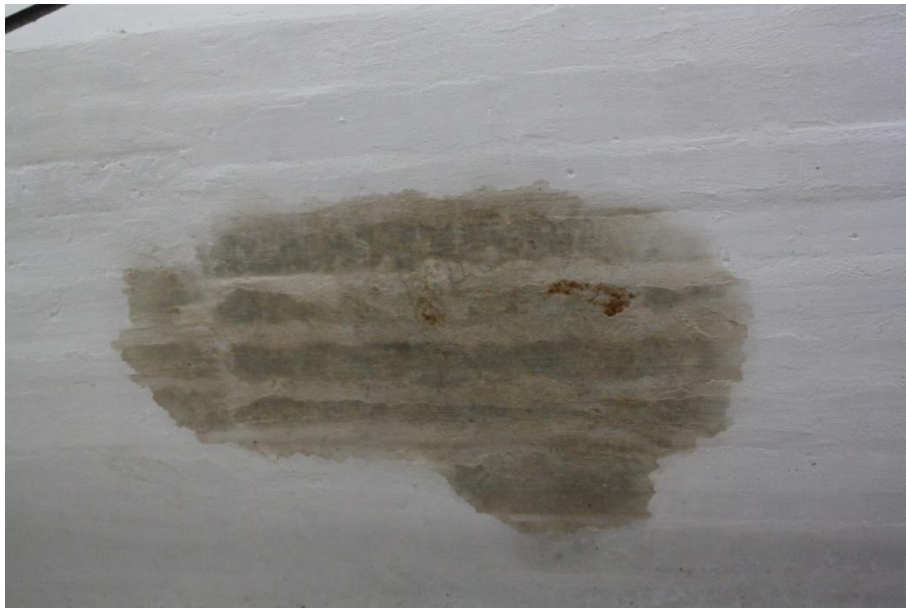
**Figura 70 – Mancha de humidade presente em várias regiões do edifício, devidas a infiltrações causadas pelo mau estado da cobertura**

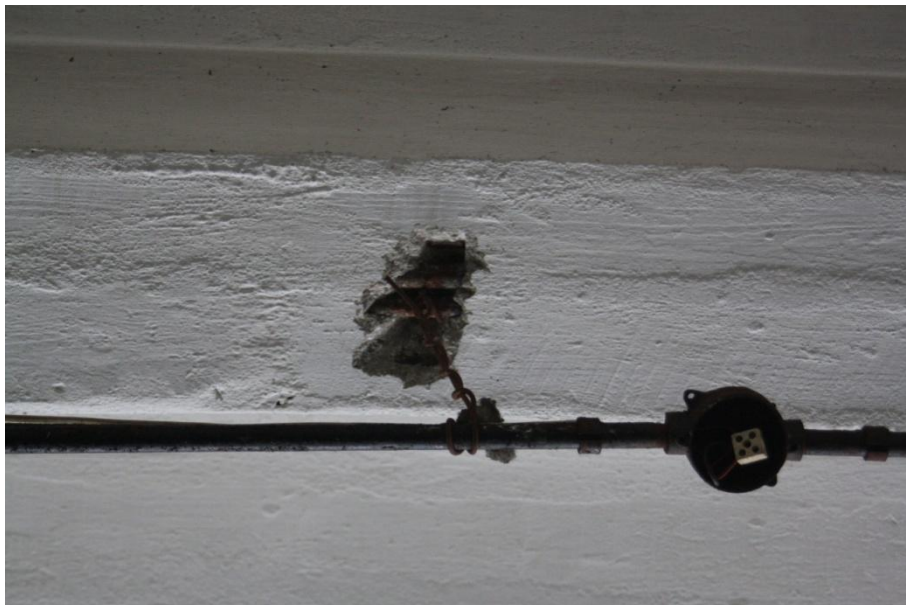
**Figura 71 – Antigo sistema de tubagens dos ferros a vapor suspensos nos ferros das vigas**

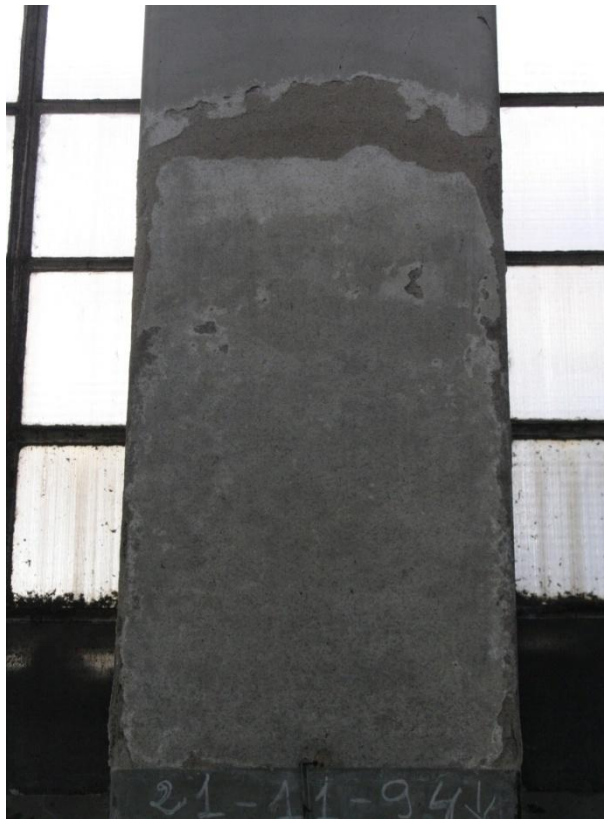
**Figura 72 – Presença de salitre e humidade nos pilares e paredes da fachada Norte, pouco exposta à luz solar**

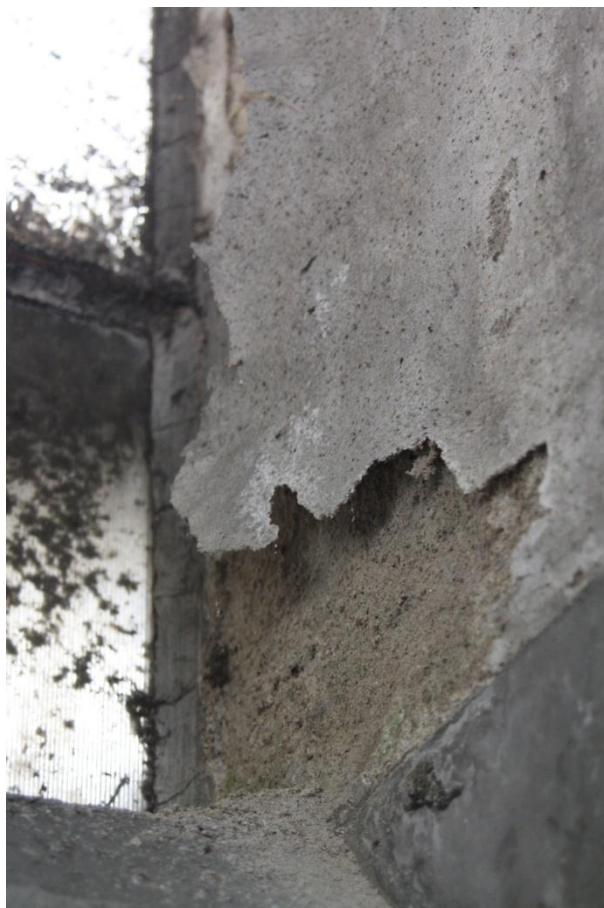
**Figura 73 – Descasque da pintura e reboco por incompatibilidade com a alvenaria**

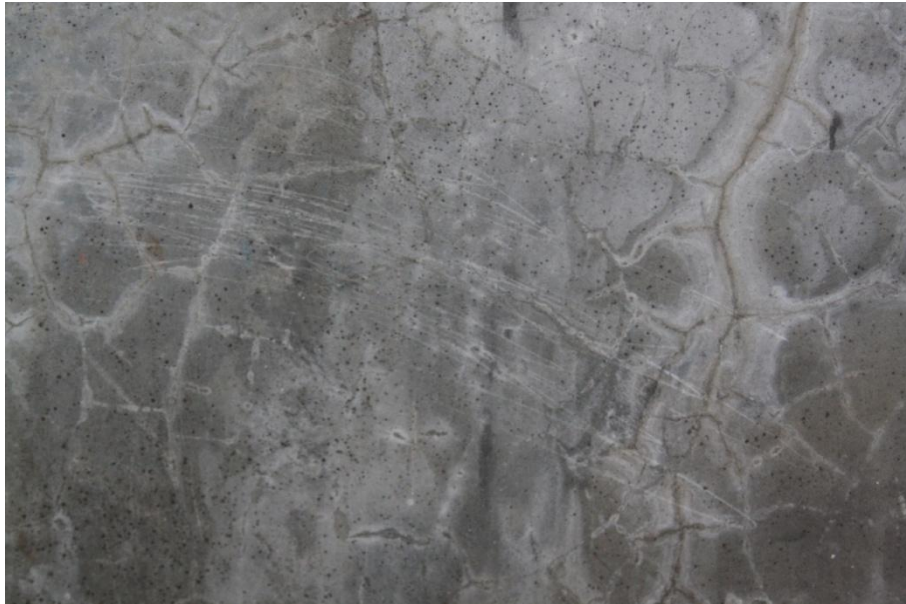
**Figura 74 – Padrão de fissuração, frequente nas paredes do edifício, possivelmente devido a problemas no carregamento da estrutura**

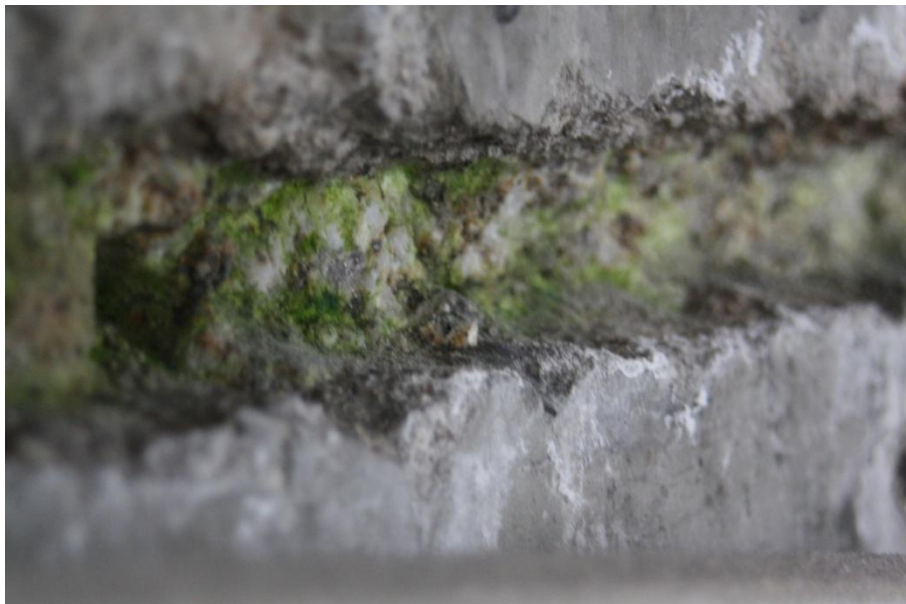
**Figura 75 – Sulco num element de alvenaria com reboco em que se nota o aparecimento de material biológico.**

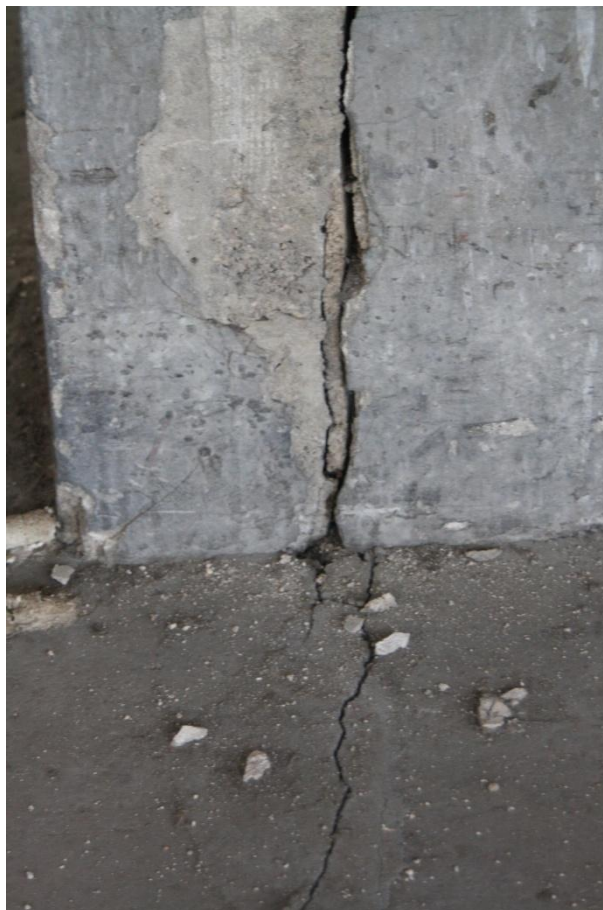
**Figura 79 – Fractura contínua em pilar e laje**

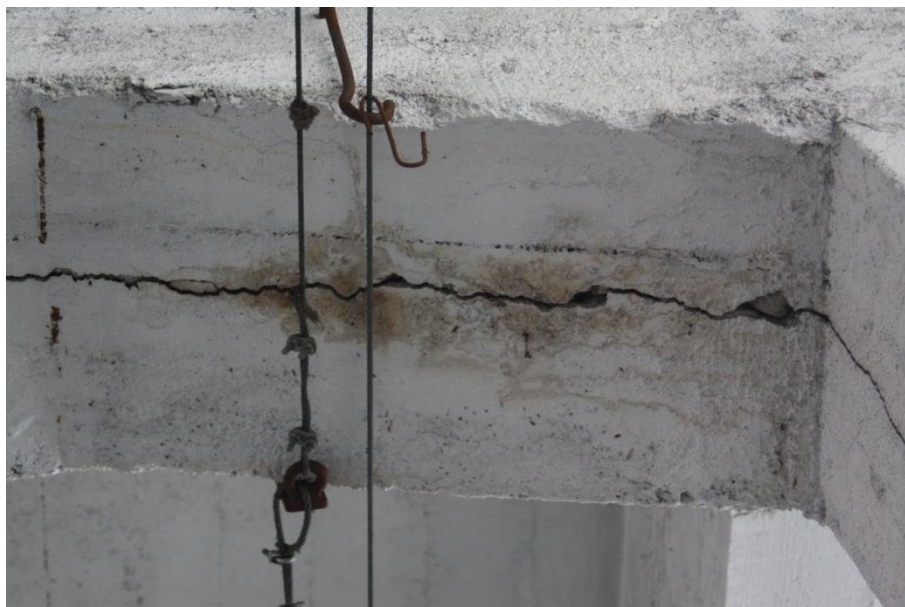
**Figura 80 – Fractura continua em viga onde se notam também manchas acastanhadas que podem significar a oxidação e corrosão das armaduras**

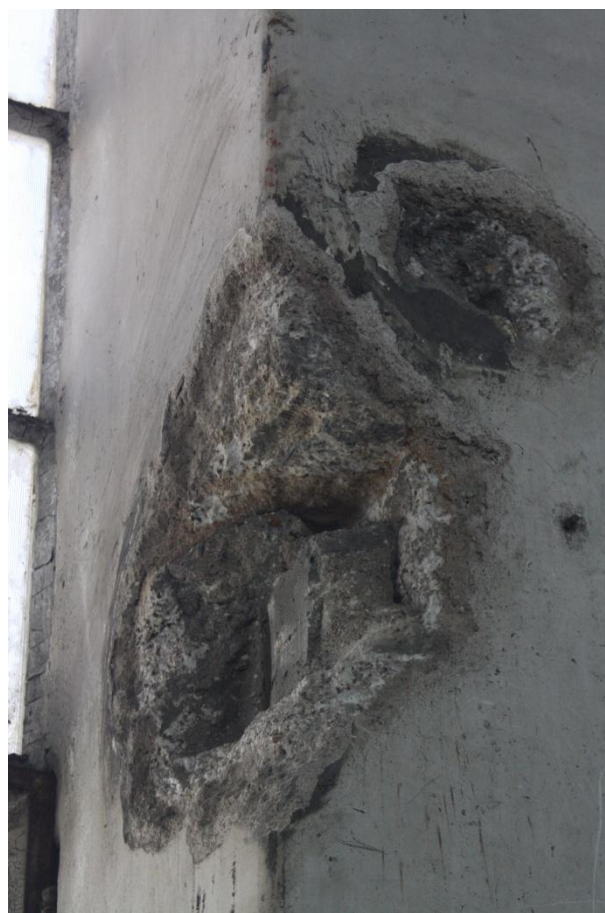
**Figura 81 – Grandes buracos em paredes de alvenaria estrutural**

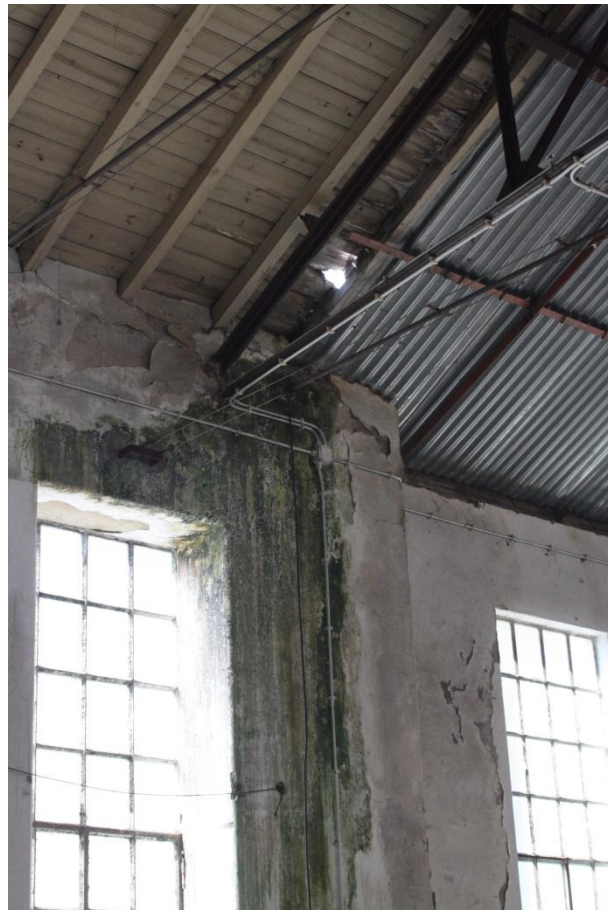
**Figura 83 – Manchas devidas a infiltrações e mau estado da cobertura**

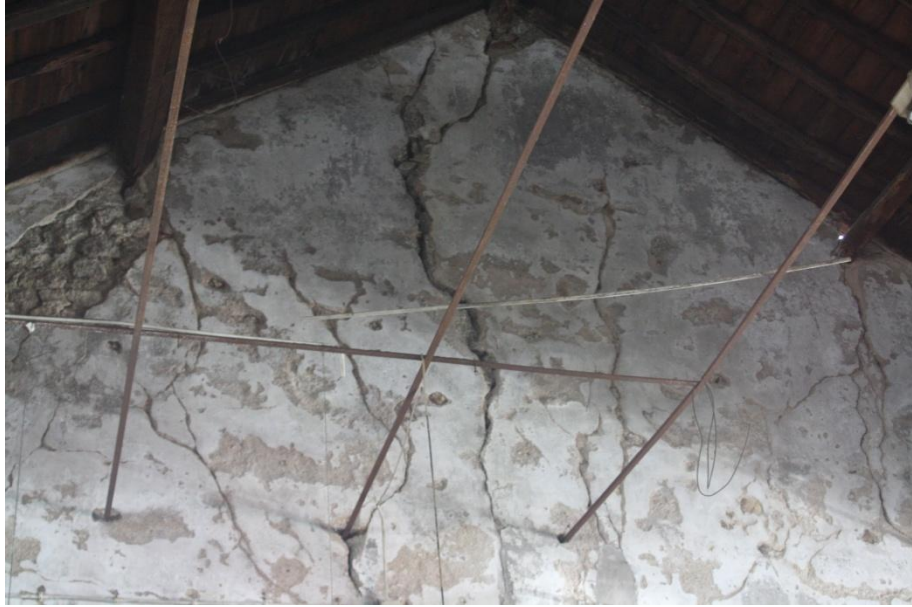
**Figura 84 – Fracturas numa parede de alvenaria**

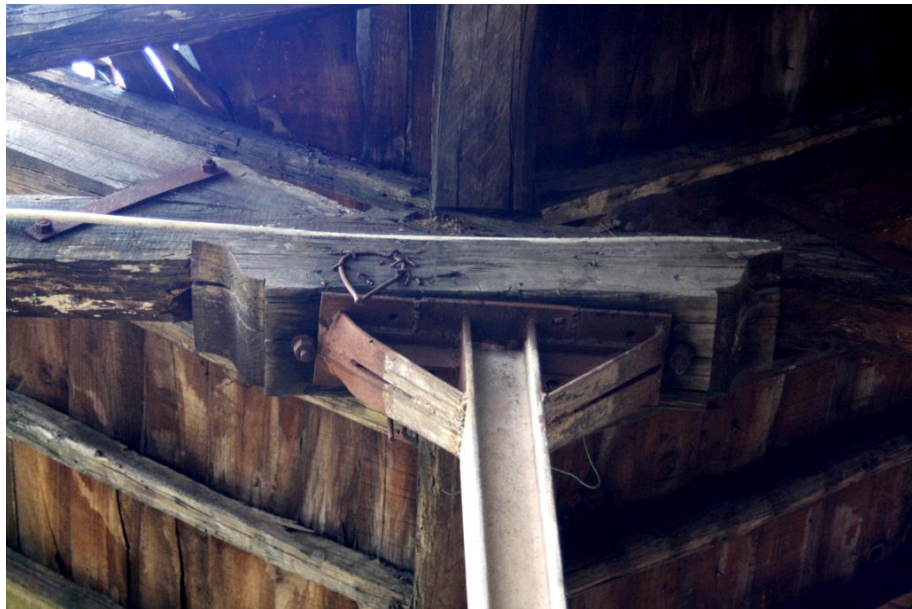
**Figura 85 - Elementos de madeira apodrecidos e ligação a perfil metálico**

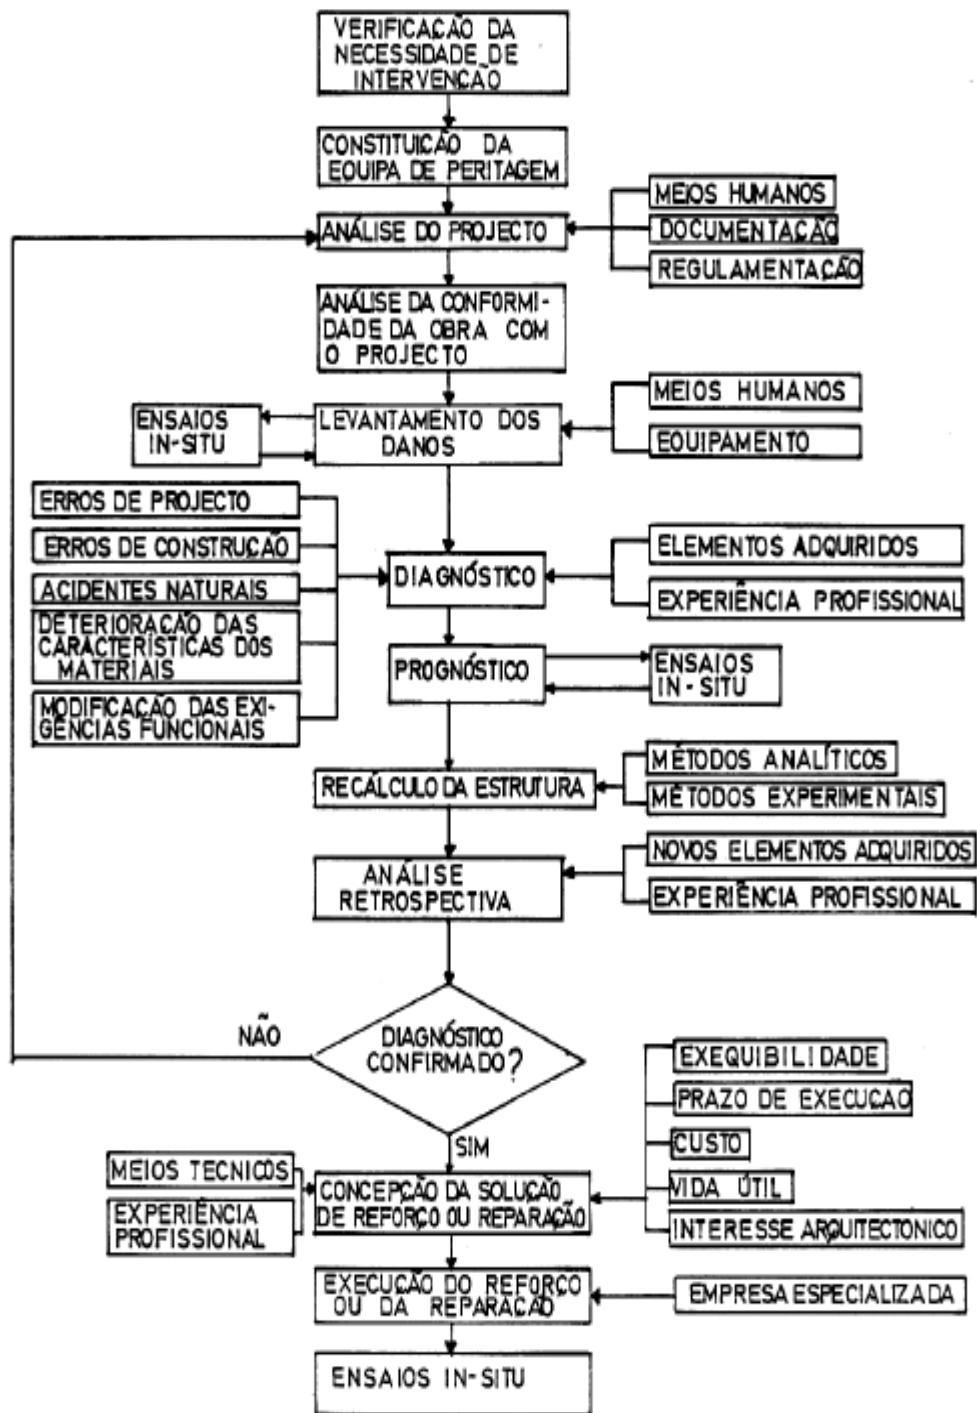
Figura 92 - Metodologia de análise de construções deterioradas (Brito, 2001)

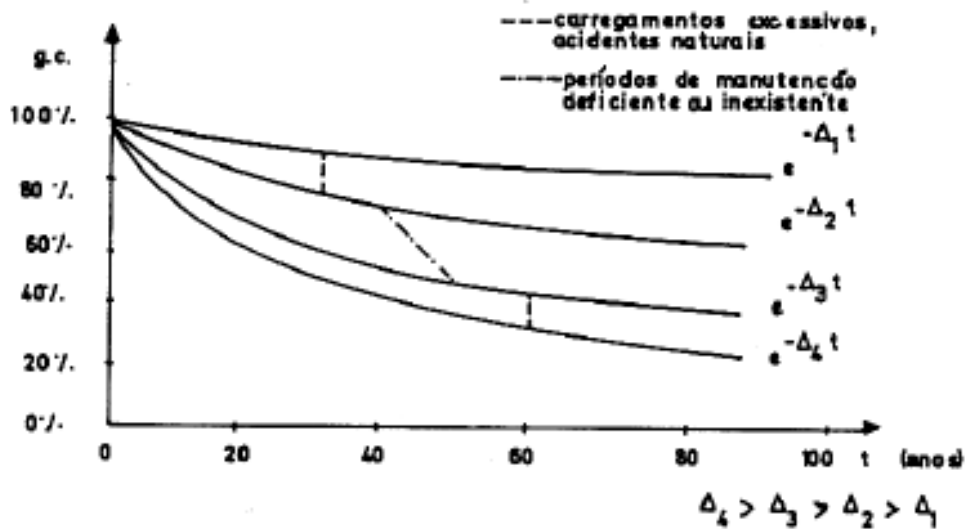
Figura 93 - Diminuição do grau de confiança da estrutura ao longo do tempo no que se refere a capacidade de carga (Brito, 2001)

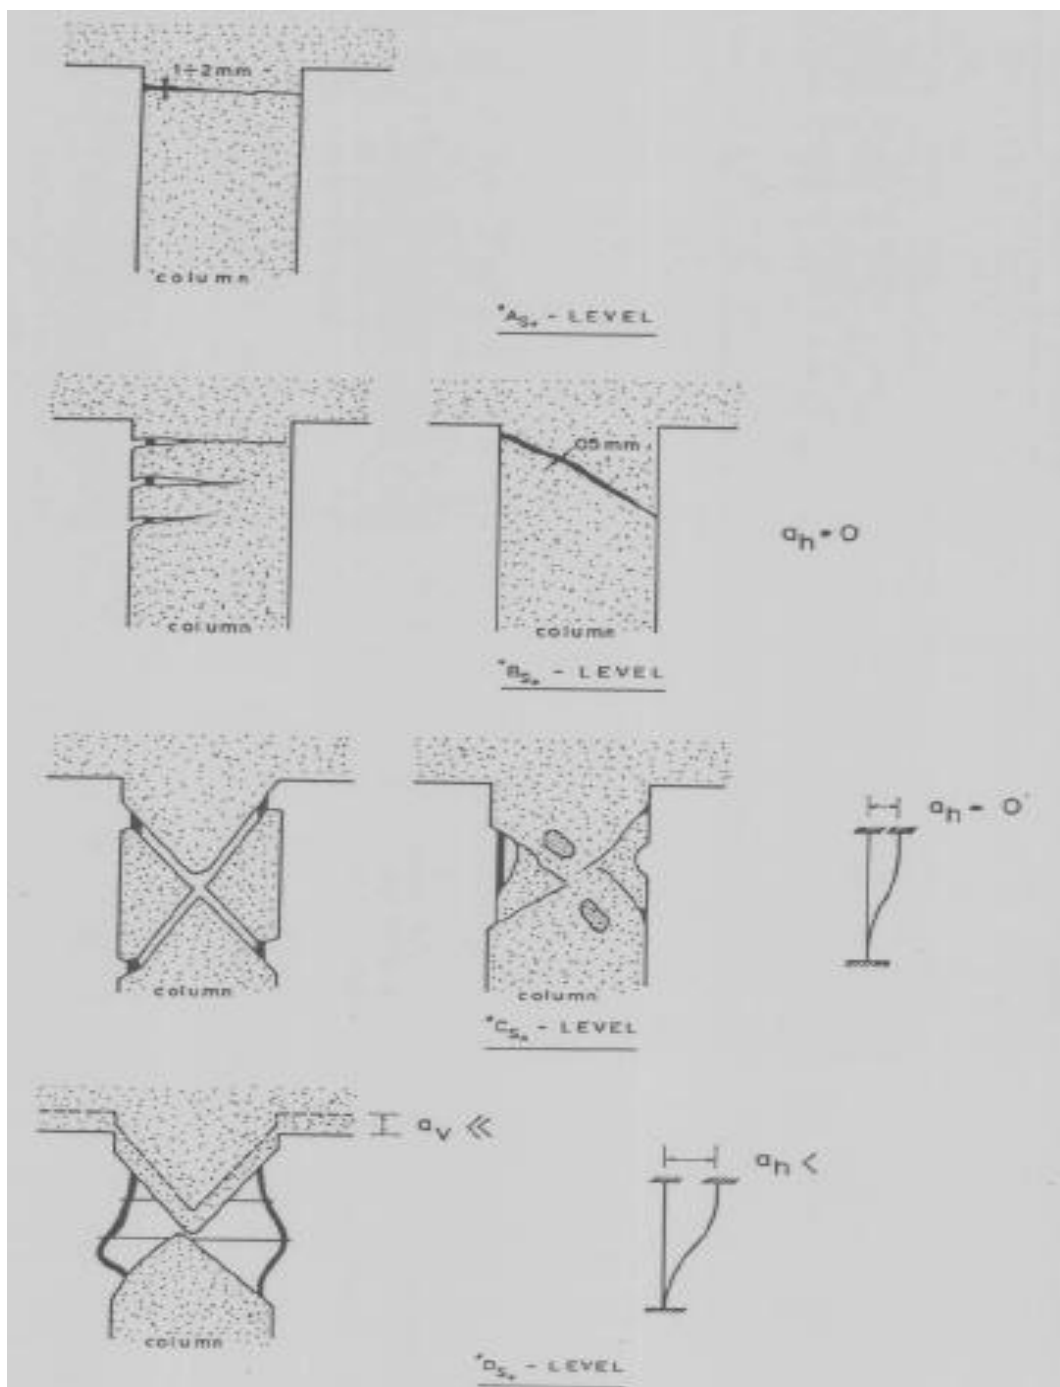
Figura 94 - Níveis de danos em pilares danificados pelo sismo (General Task Group n.º 12, 1983)

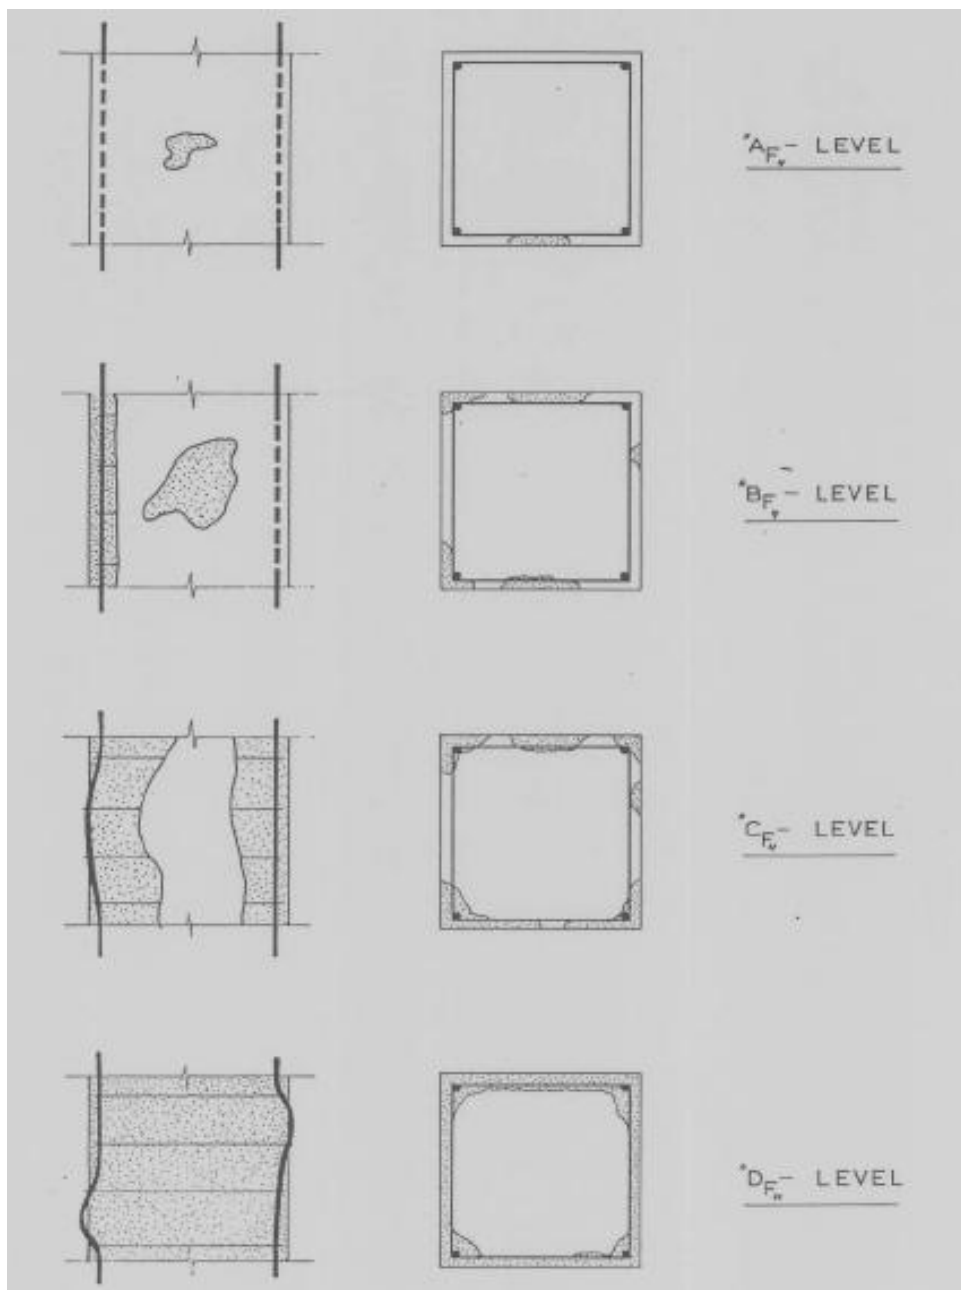
Figura 95 - Níveis de danos em pilares danificados pelo fogo (General Task Group n.º 12, 1983)

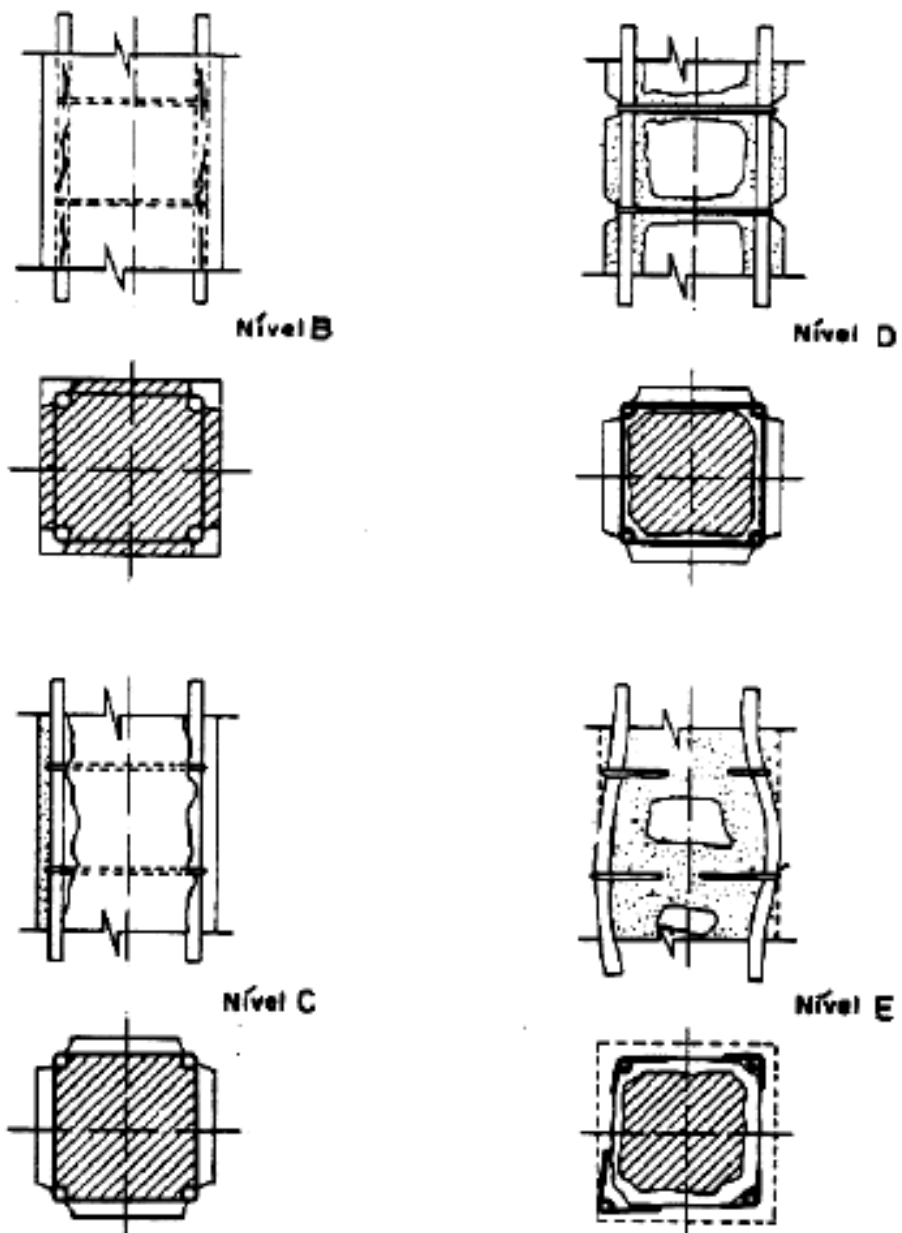
Figura 96 - Níveis de danos em pilares danificados pela corrosão das armaduras (Cánovàs, 1994)
