UNIVERSIDADE DA BEIRA INTERIOR
Engenharia

Estudo e reavaliação das casas avieiras da Palhota com aplicação do *software* DECMAvi

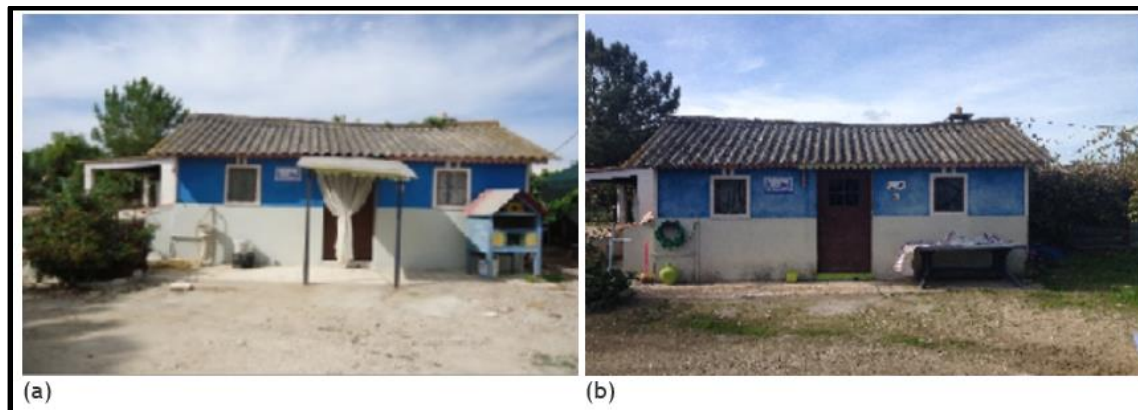
Figura 27 - Edifício agravamento do EC, (a) edifício “PAL_10A” em 2014 (Almeida, F., 2014: DECMaVi); (b) edifício “PAL_10A_16” na análise atual.

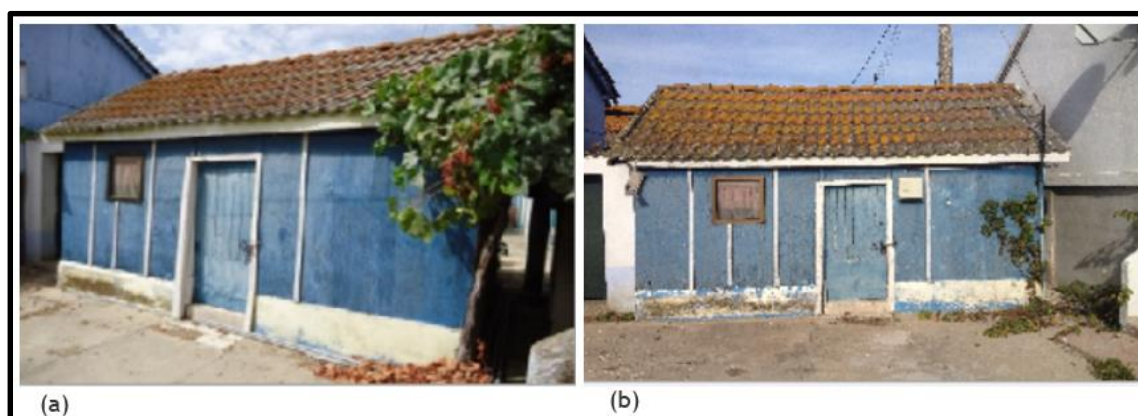
Figura 31 - Edifício com agravamento do EC, (a) edifício “PAL_9” em 2014 (Almeida, F., 2014: DECMaVi); (b) edifício “PAL_9_16” na análise atual.

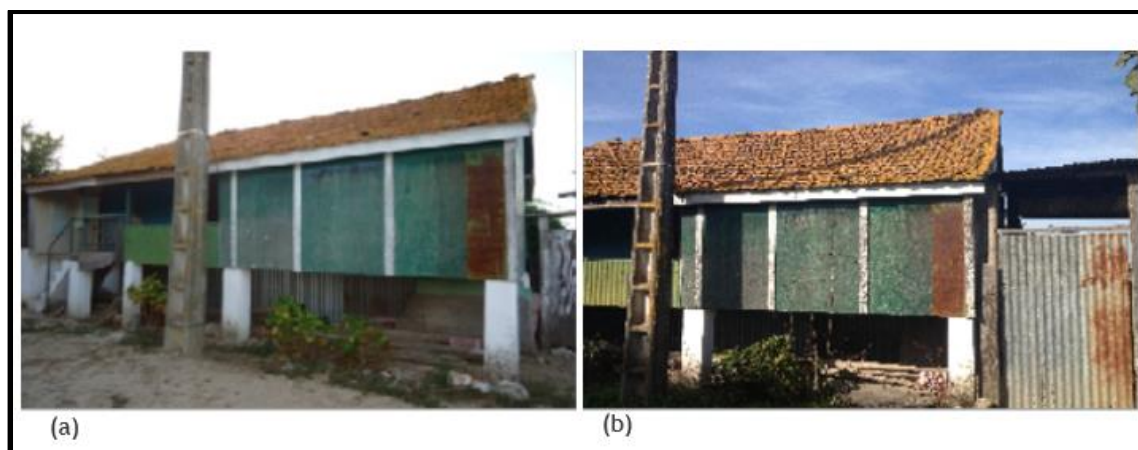
Figura 40 - Edifício com piorias ao nível do EC, (a) edifício “PAL_17” em 2014 (Almeida, F., 2014: DECMaVi); (b) edifício “PAL_17_16” na análise atual.

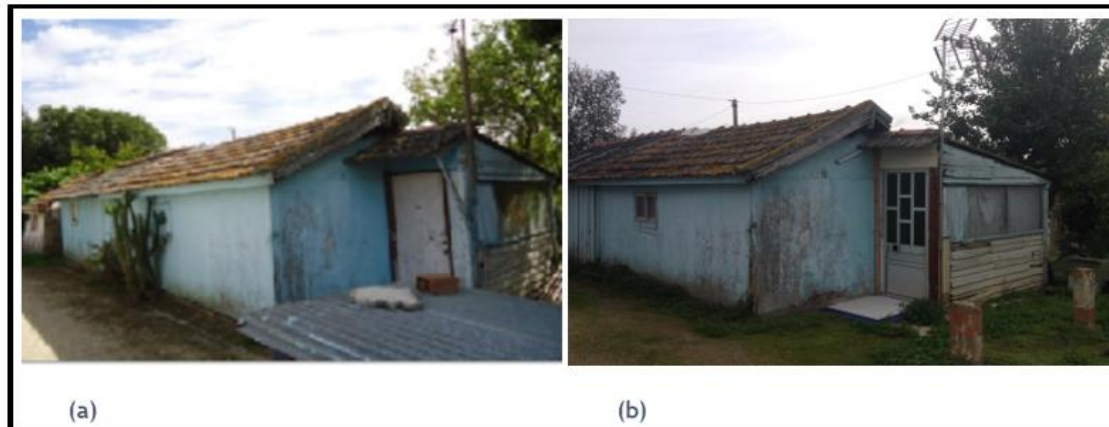
Figura 41 - Edifício com piorias ao nível do EC, (a) edifício “PAL_2A” em 2014 (Almeida, F., 2014: DECMaVi); (b) edifício “PAL_2A_16” na análise atual.

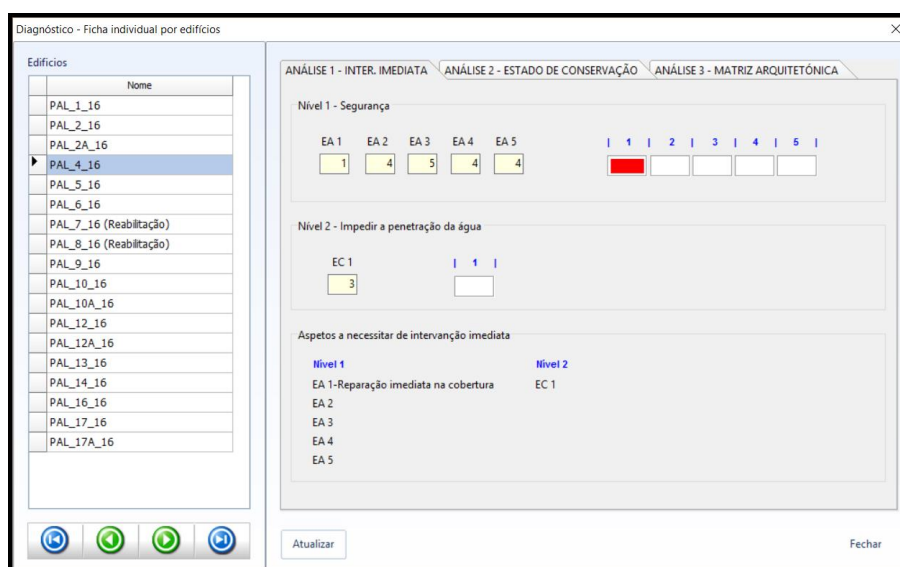
Figura 85 - Janela da ficha individual do edifício PAL_4 em 2015, separador análise 1.

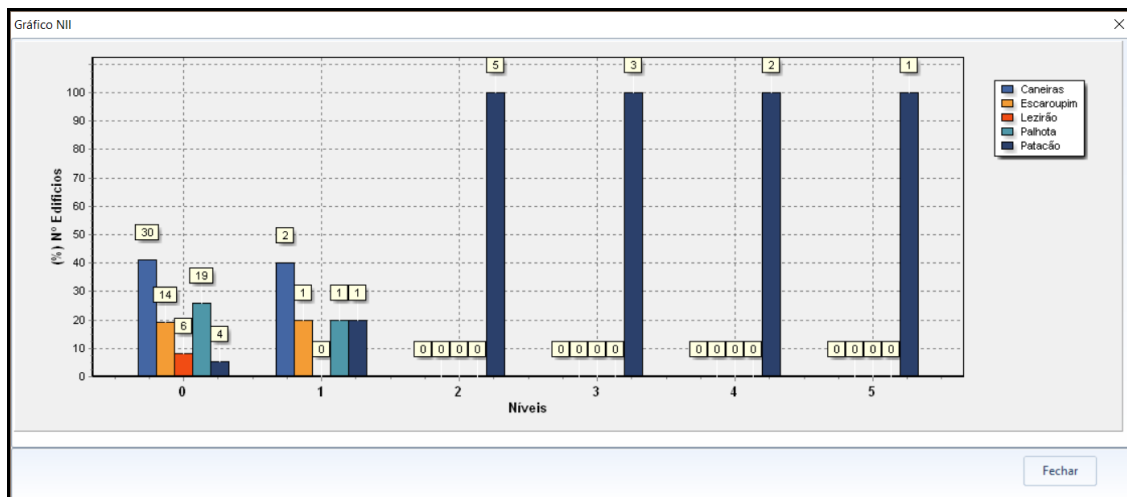
Figura 96 - DECMaVi: Gráfico da NII dos edifícios dos 5 núcleos avieiros, em 2014 (Almeida, F., 2014: DECMaVi).
