**Uso de Veículos Aéreos Não Tripulados
(VANT) na Inspeção de infraestruturas de
transporte**
Inspeção de pavimentos

Dissertação para obtenção do Grau de Mestre em
Engenharia Civil
(mestrado integrado)

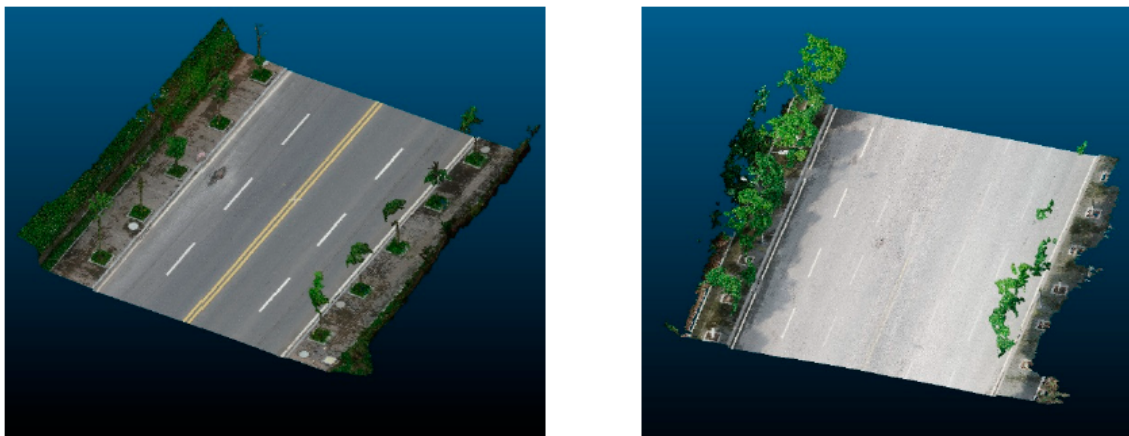
Figura 11 - Exemplos de modelos 3D ortofotomagem (à esquerda) e na forma de nuvem de pontos (à direita) (Tan, et al., 2019)

Tan e Li (2019) obtiveram imagens da superfície de pavimentos a partir de VANT e processaram-nas para reconstruir modelos 3D derivados da fotogrametria com recurso ao Pix4Dmapper. O estudo desenvolveu um algoritmo que determina os pontos contidos nas regiões degradadas do pavimento, bem como medições das características geométricas das patologias, como o comprimento, a largura, a altura (ou profundidade da cavidade), a área e a localização do ponto mais alto/baixo. Dois exemplos dos modelos 3D obtidos são apresentados na figura 11 (Tan, et al., 2019).

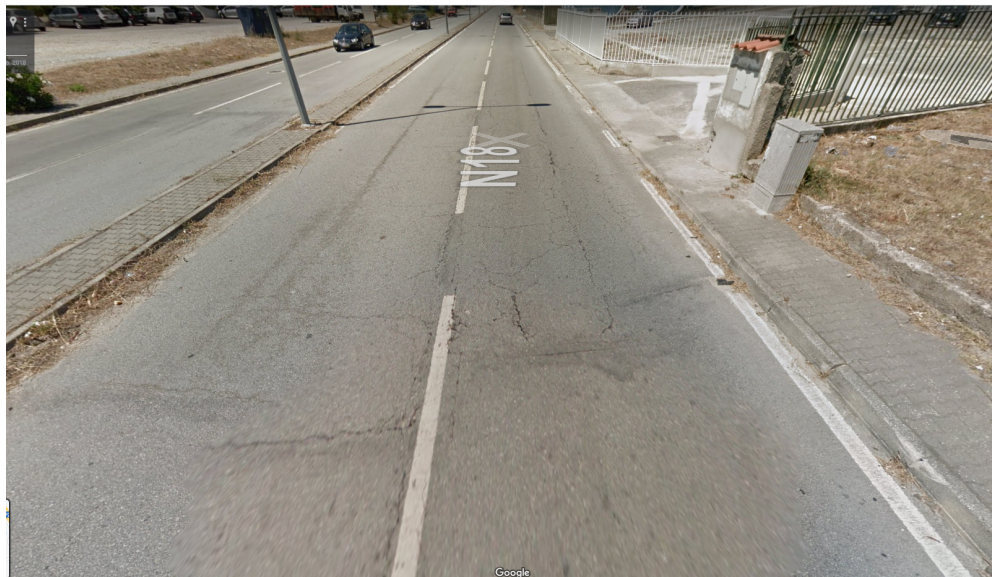
Figura 18 - Aspeto geral do troço estudado

O troço do estudo apresenta várias patologias visíveis, nomeadamente fendas, fendilhamento tipo pele de crocodilo, deformações localizadas, rodeiras, covas e reparações. A figura 18 ilustra o estado geral do pavimento no troço inspecionado.

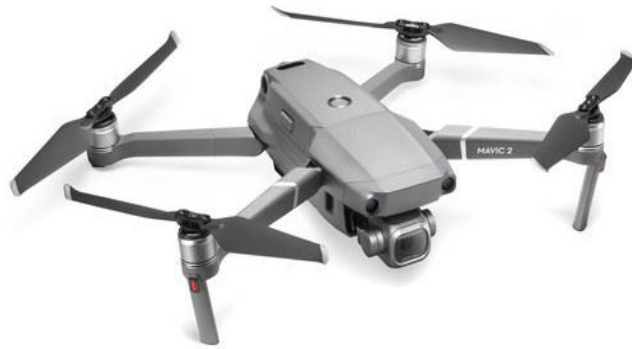
Figura 20 - DJI Mavic 2 Pro

- Recursos humanos
 - Orientadora, Prof. Bertha Santos
 - Co-orientador e Operador do VANT, Prof. Pedro G. Almeida
 - Mestrando, Pedro Gavinhos
 - Equipa de desvio de trânsito - 3 trabalhadores da CMF
- Equipamento
 - Drone Mavic 2 Pro - equipamento disponível no DECA-UBI (ver figura 20)
 - 2 conjuntos de baterias
 - Régua graduada
 - Fita métrica
 - Câmara fotográfica
 - Miras e alvos topográficos
 - Leica *multistation* Ms50

É importante nesta fase caracterizar de forma mais detalhada o VANT usado. A tabela 8 resume as características do drone utilizado.

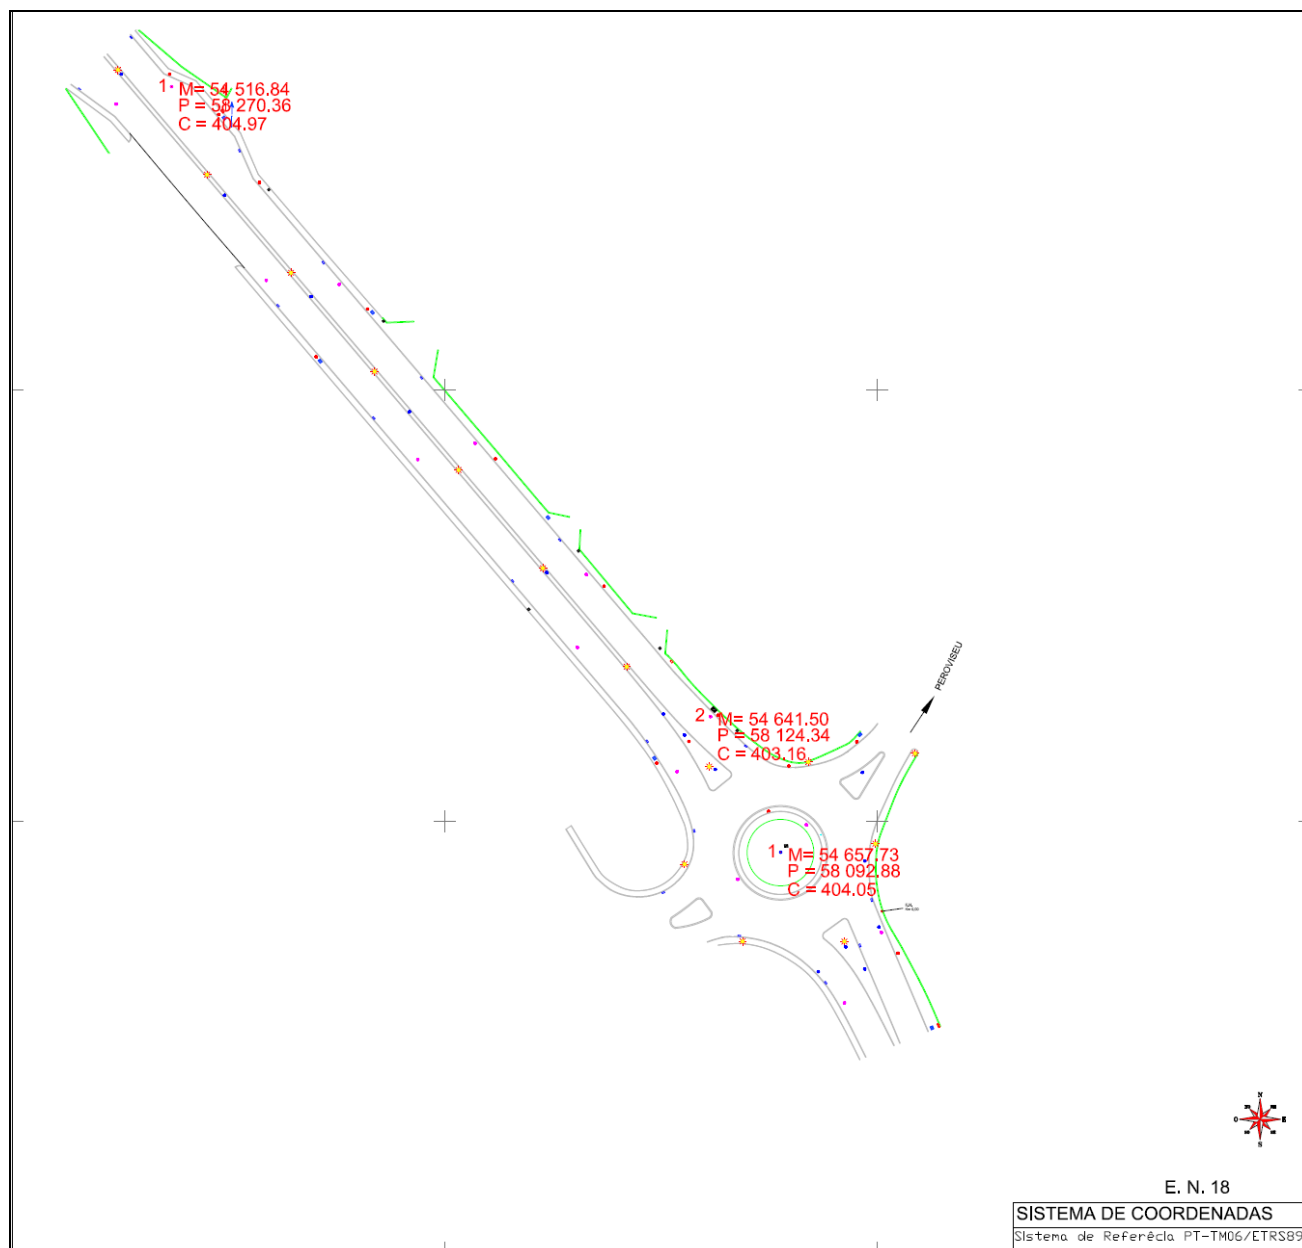
Figura 22 - Levantamento topográfico de pontos de controlo para calibração do modelo

Como base de referência para o estudo, foi feito um levantamento topográfico prévio e usados os pontos de controlo ilustrados na figura 22 para calibração do modelo 3D.

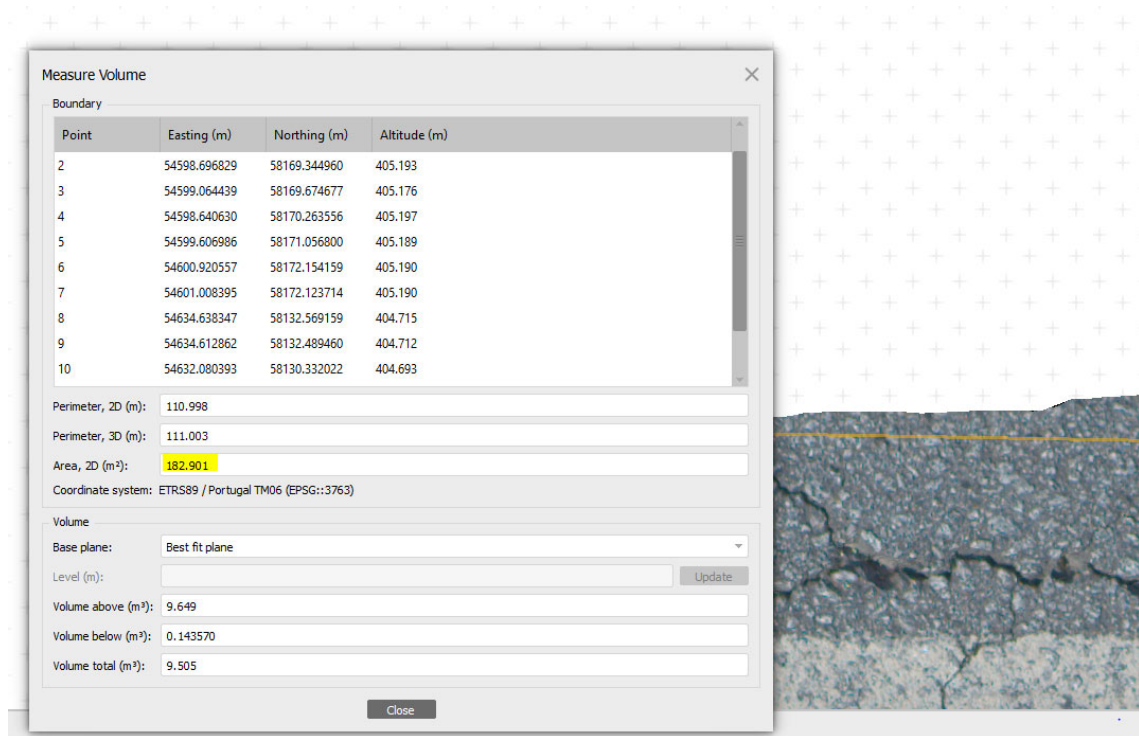
Figura 26 - Determinação da área do trecho em estudo no Agisoft Viewer

Para caracterizar genericamente o trecho em questão foi inicialmente medida a área e o comprimento do trecho conforme se ilustra nas figuras 26 e 27.

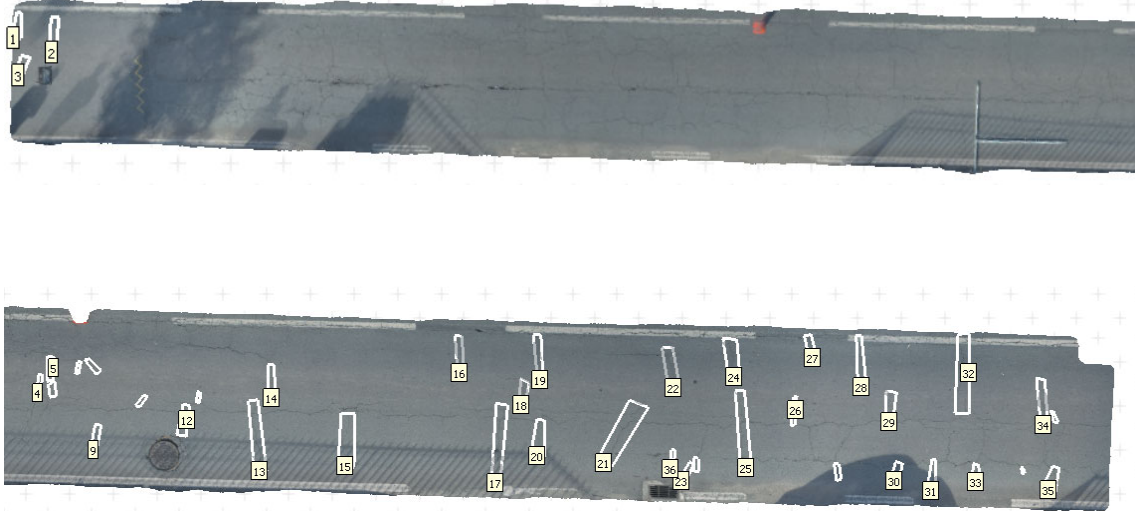
Figura 33 - Mapeamento de fendas transversais

À semelhança do que aconteceu com as fendas longitudinais, verifica-se que também as fendas transversais estão presentes em praticamente toda a área inspecionada. Neste caso foram mapeadas 40 fendas transversais conforme mostrado na figura 33.

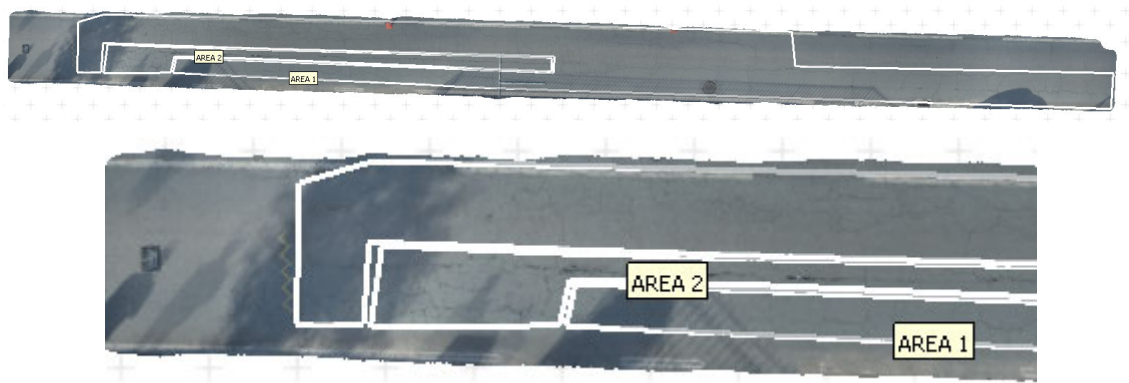
Figura 35 - Mapeamento de fendilhamento pele de crocodilo

De acordo com esta classificação, foram mapeadas 2 zonas distintas conforme apresentado na figura 35.

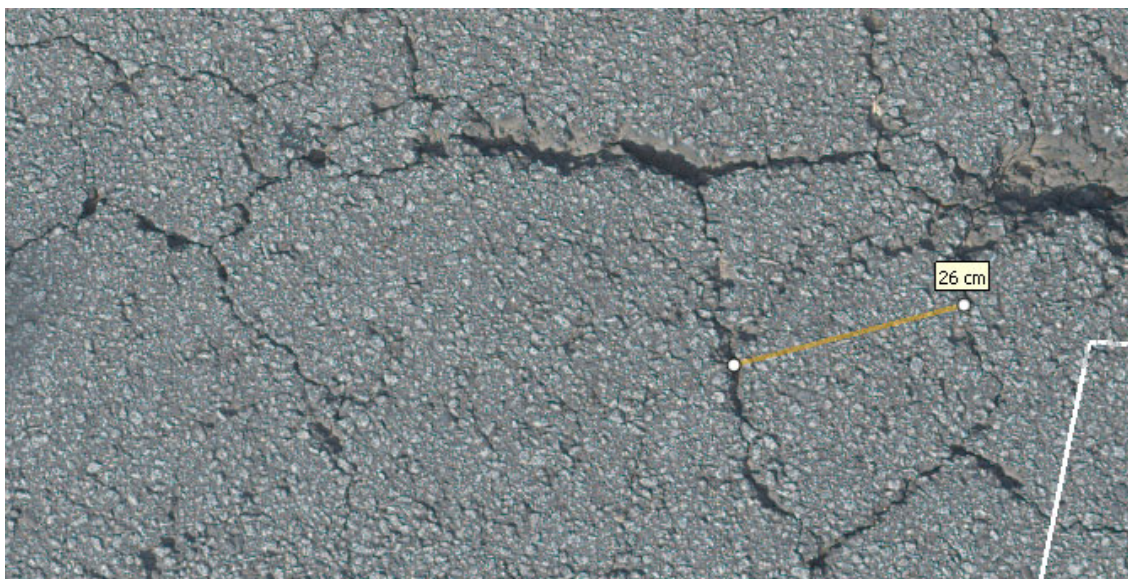
Figura 37 - Fendilhamento pele de crocodilo de nível 3

A **AREA 2** é composta fundamentalmente por fendas com abertura superior a 4 mm e malha inferior a 40 cm, acompanhada de deformações e ninhos, pelo que pode ser classificada com o nível de gravidade 3. A figura 37 ilustra o fendilhamento tipo pele de crocodilo nesta área.

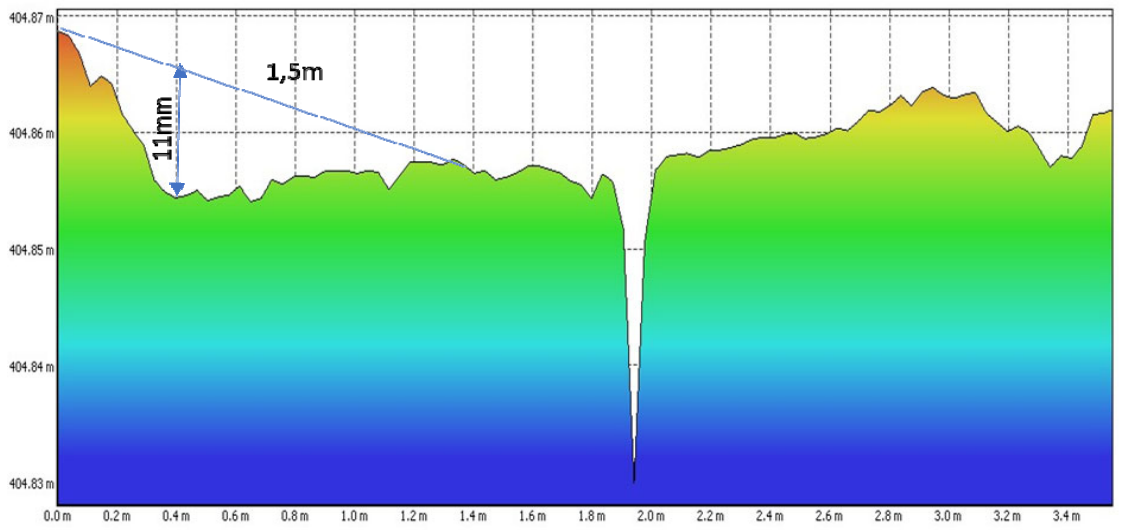
Tabela 16 - Perfis transversais de 5 em 5m retirados do modelo 3D do troço de estrada em análise

Da análise dos perfis, é perceptível a transição do perfil transversal do PO ao P20 com inclinação inicialmente do extradorso para o centro, correspondente à saída da curva à esquerda (no sentido de circulação da via) e depois com inclinação do centro da faixa de rodagem, correspondente ao troço reto.

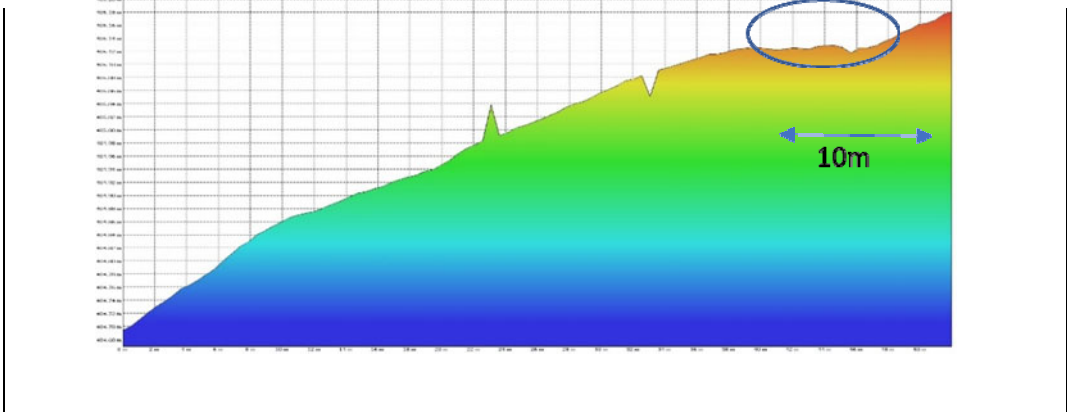
Tabela 18 - Perfis longitudinais

Verifica-se a existência de uma deformação localizada entre os perfis P40 e P45 com cerca de 15 mm de profundidade, 2 m de largura e desenvolvimento de cerca de 10 m. Trata-se, portanto, de uma deformação localizada de nível 2.

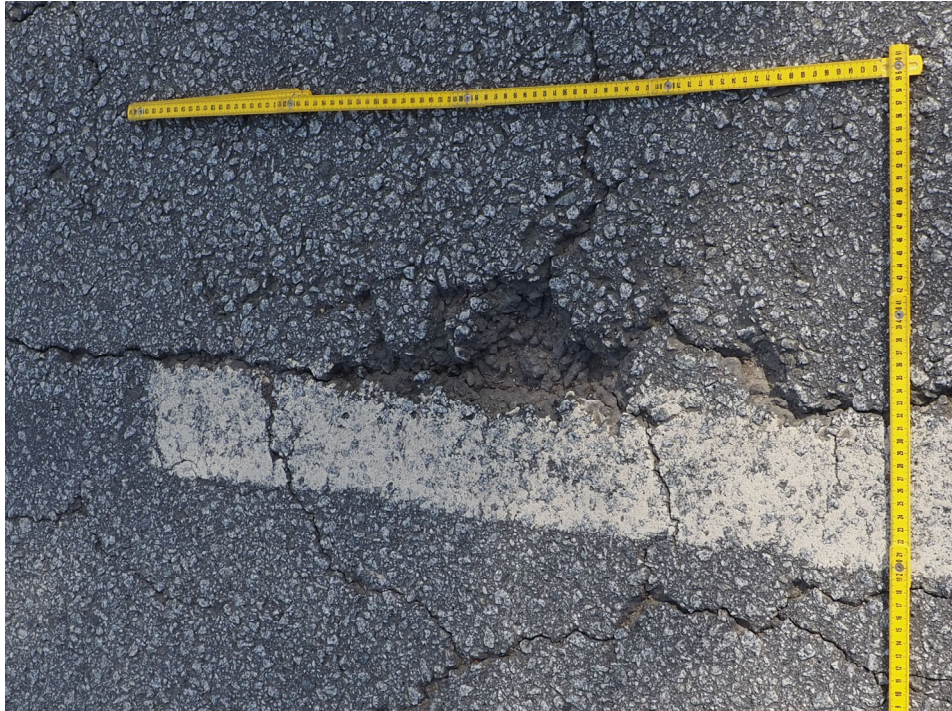
Figura 41 - Ninho DS 1: medição da área em campo

No caso do ninho identificado no mapeamento como DS1 foi feita também a medição manual em campo, conforme ilustram as imagens das figuras 41 e 42.
