Intervenção num edifício do Centro Histórico de Viseu

Dissertação para obtenção do Grau de Mestre em
Arquitetura
(mestrado integrado)

Memória Descritiva

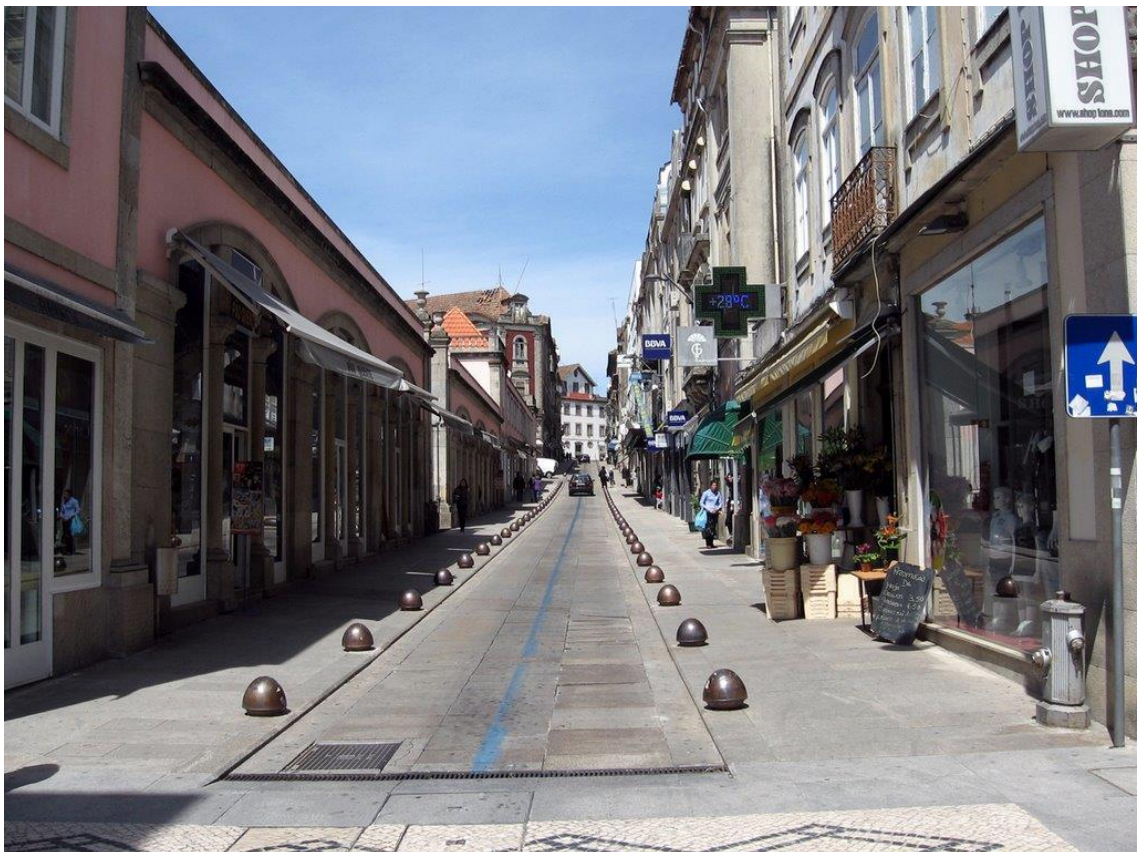
Figura 1 Vista da Rua Dr. Luíz Ferreira

Conforme se pode observar na Figura 1, a sua fachada principal faz frente com a Rua Dr. Luíz Ferreira, maioritariamente servida de comércio e serviços e por isso mais conhecida como a Rua do Comércio. Já a fachada tardoz faz frente com a Rua D. Duarte, uma via secundária e estreita.

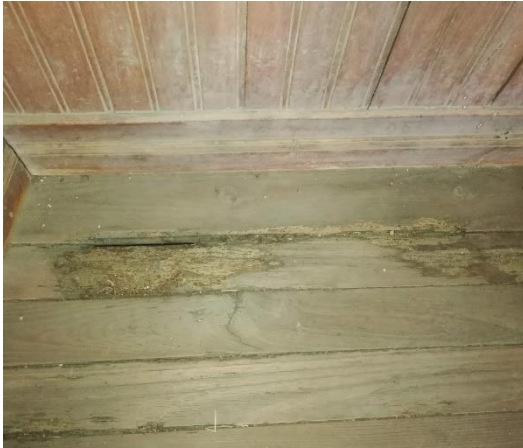
Figura 2.1 – Madeira com fungos

Verificam-se poucas anomalias a nível das paredes estruturais, apenas alguma fendilhação por movimentos de fundações ou das edificações adjacentes e vibrações da estrada. Já nos pavimentos em madeira encontramos vários tipos de patologias. Há anomalias relacionadas com envelhecimento do próprio ou causadas por fungos por falta de limpeza e tratamento. A deformação excessiva das vigas cria também empenamentos e fissuras. No entanto as anomalias mais preocupantes estão relacionadas com a presença de humidades. Na cozinha do piso 1 verifica-se uma anomalia do tipo grave (colapso) devido a cobertura recuada onde há telhas partidas que provocaram o apodrecimento das madeiras devido à ação da chuva. Os revestimentos de pavimento apresentam fendilhação nos cerâmicos e pontual deterioração do solho de madeira por fungos e envelhecimento. As anomalias relativas às paredes de alvenaria podem também estar a criar consequências nos pavimentos.

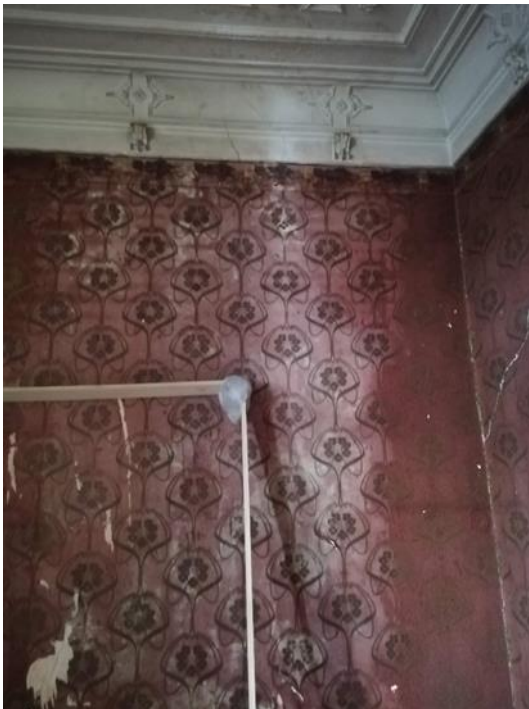
Figura 2.3 – Presença de humidades

O estado de conservação dos acabamentos são consequência direta das anomalias encontradas no ponto anterior. Observa-se um envelhecimento geral dos acabamentos e revestimentos, contudo as causas mais problemáticas vêm da presença de humidades e apodrecimento das estruturas tanto das paredes como das lajes. Verifica-se desagregação de rebocos em algumas paredes interiores e em tetos de estuque. A escadaria aparentemente esta em bom estado, há um desgaste natural dos degraus por uso e alguma presença de fungos. Já no exterior os rebocos exteriores, estando expostos aos agentes climáticos apresentam também um grande desgaste.

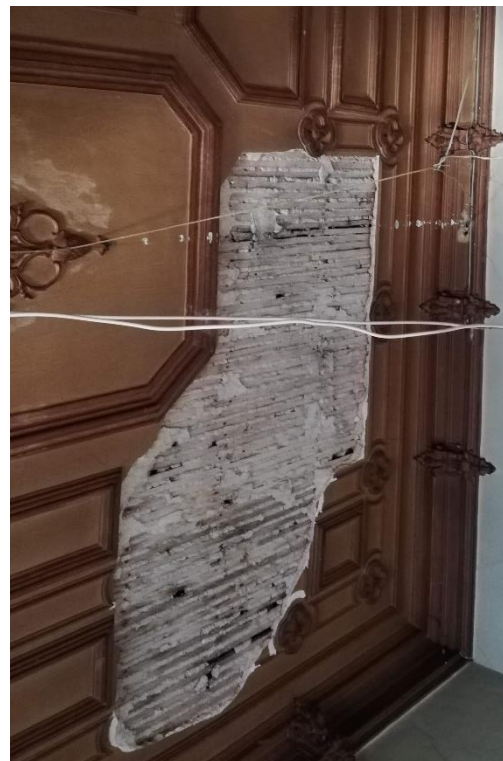
B14 – Estuque degradado

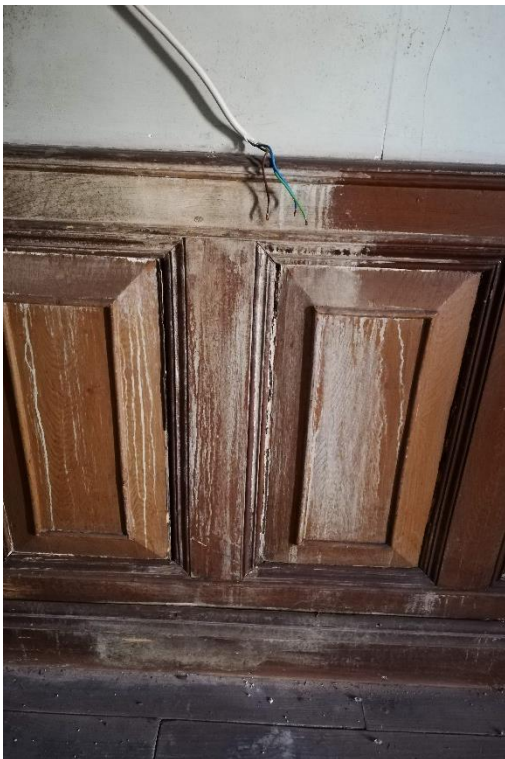
B15 – Vestígios de infiltrações

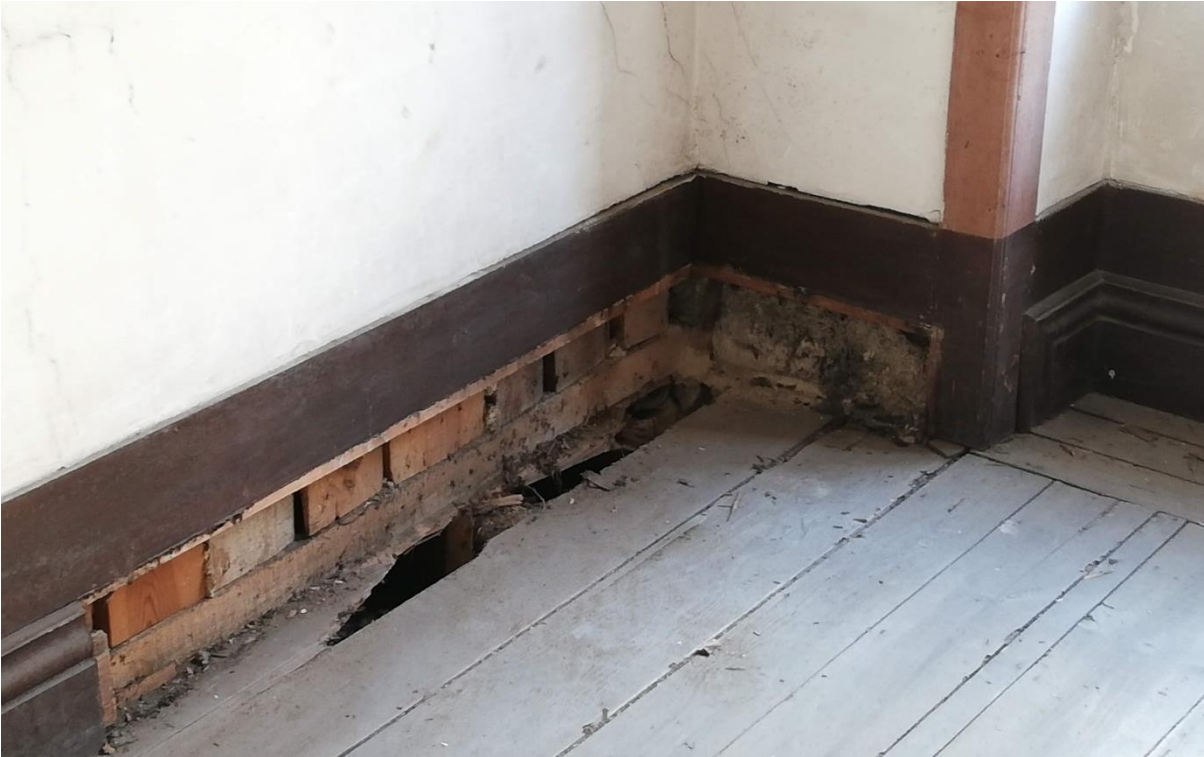
B27 – Pormenor de parede de frontal - sondagem

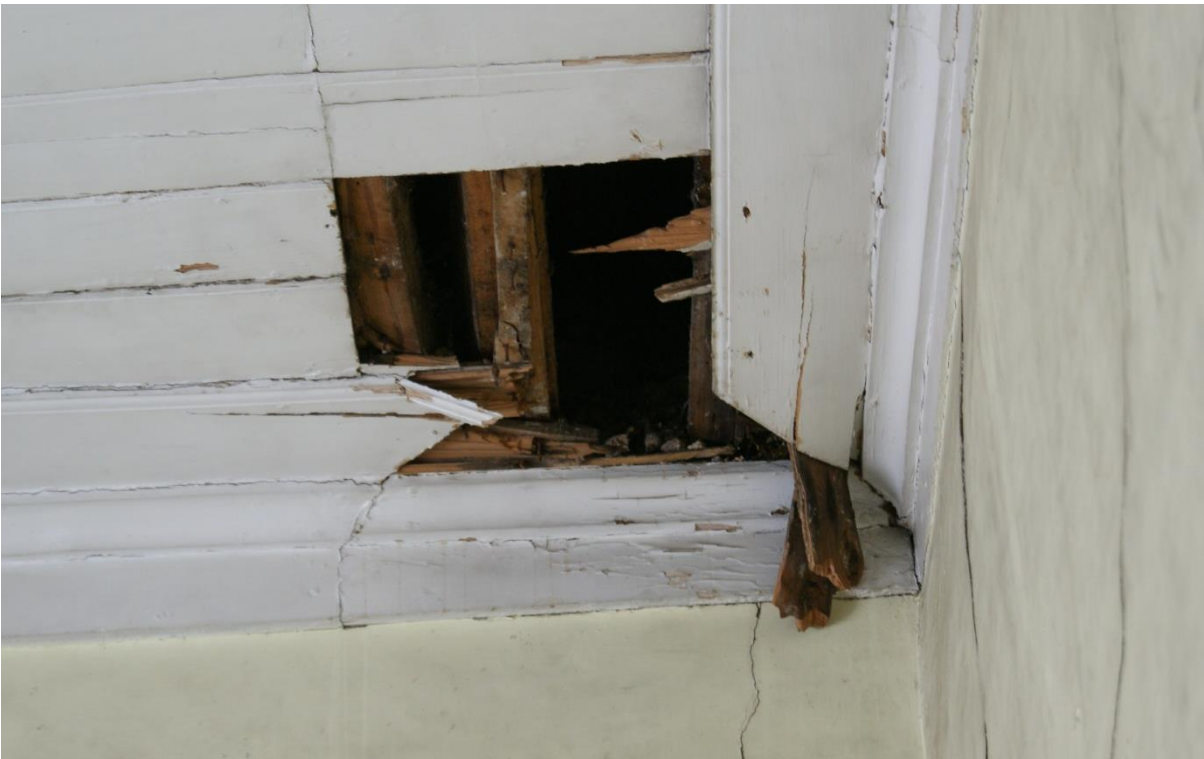
B28 – Sondagem de teto

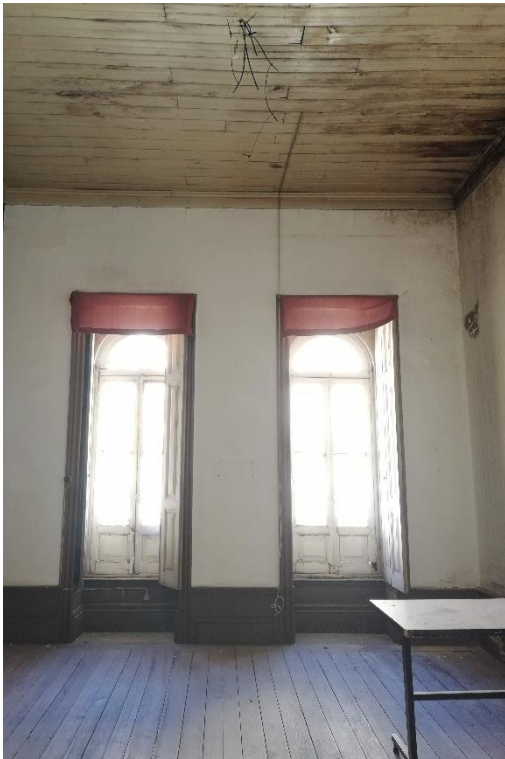
Co8 – Infiltração no teto

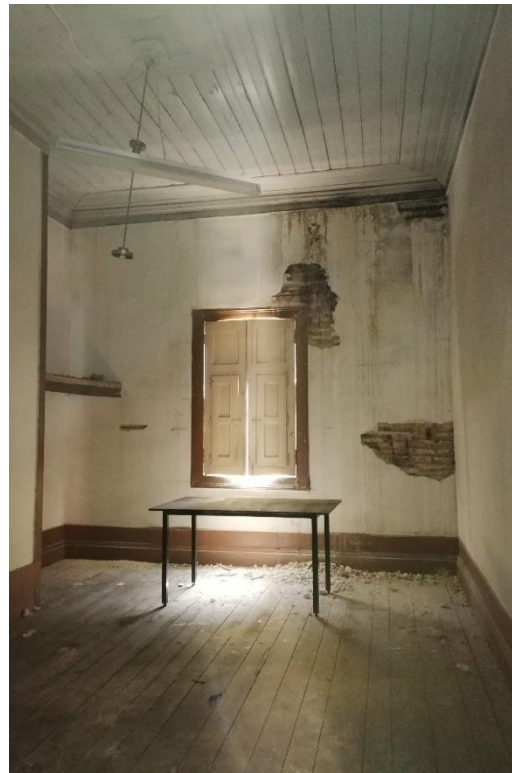
C15 – Infiltrações em parede tabique

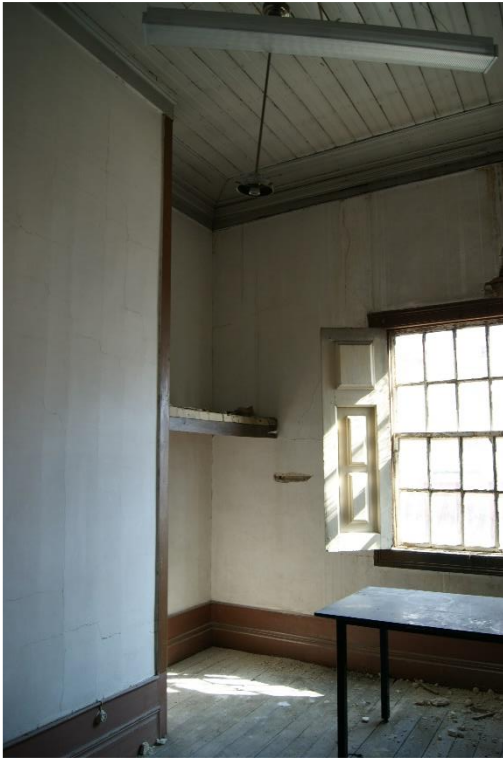
C16 – Muita fendilhação na zona da escada

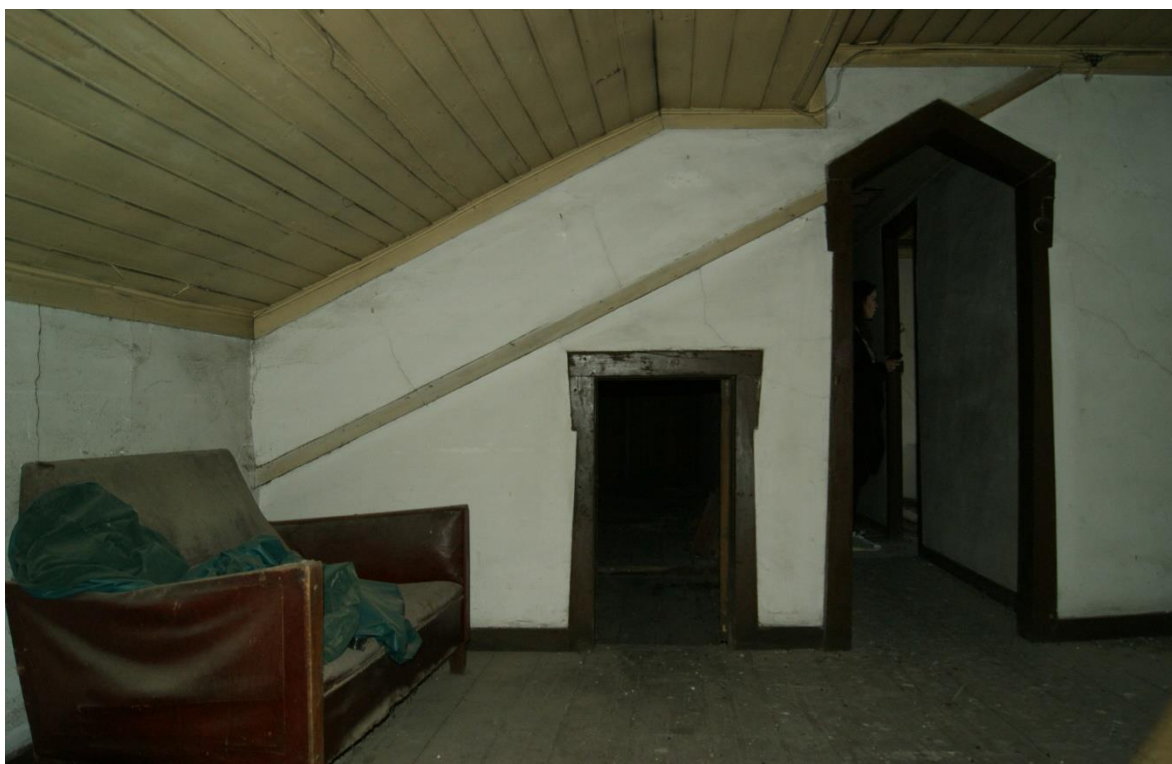
DO2 – Zona muito degradada

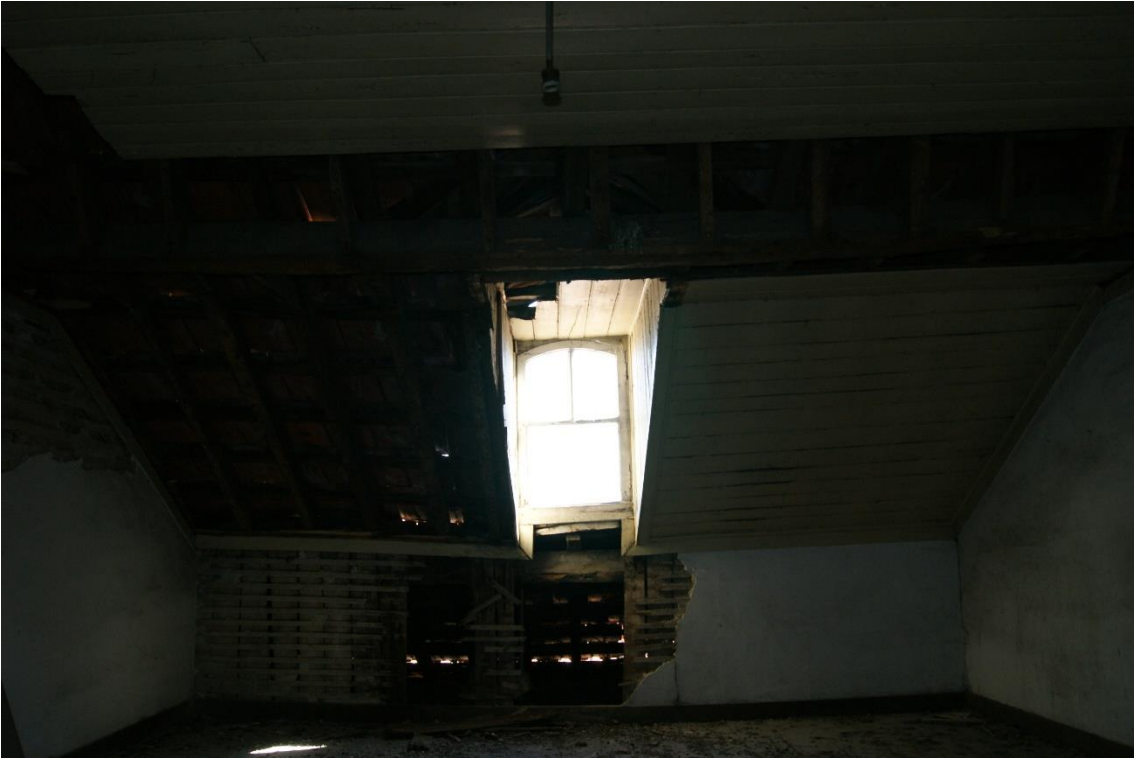
DO3 – Pormenor de degradação

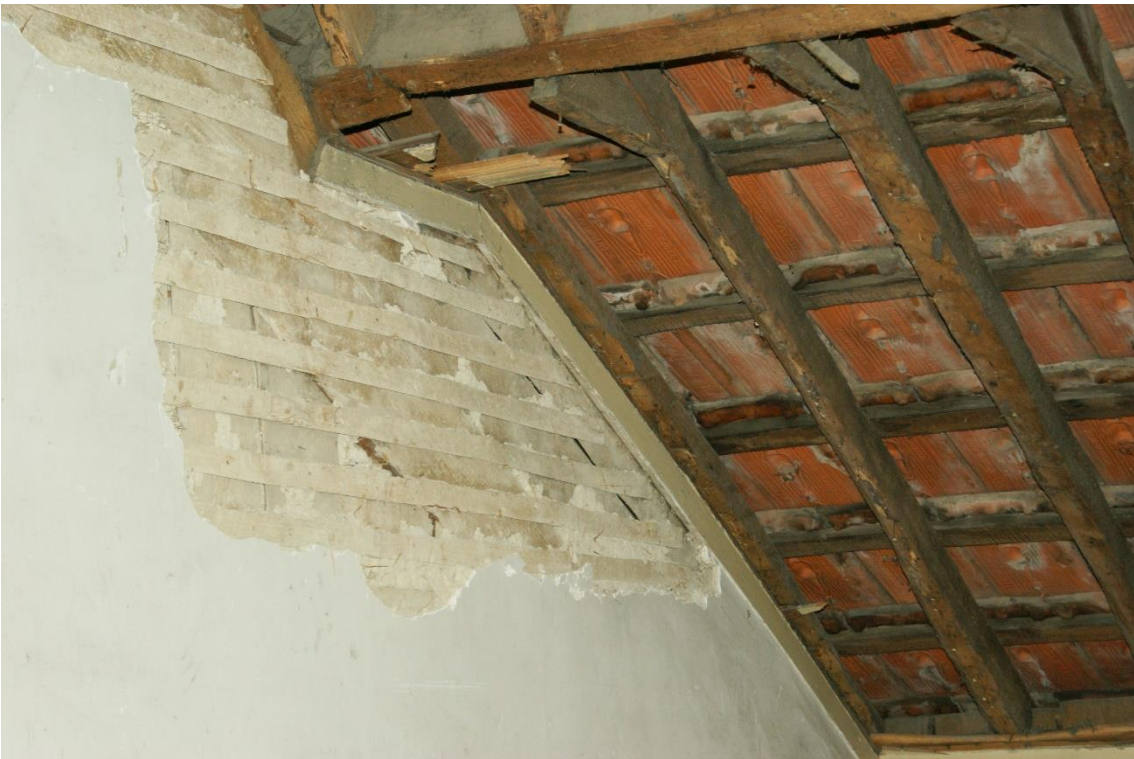
DO4 – Mau estado da estrutura

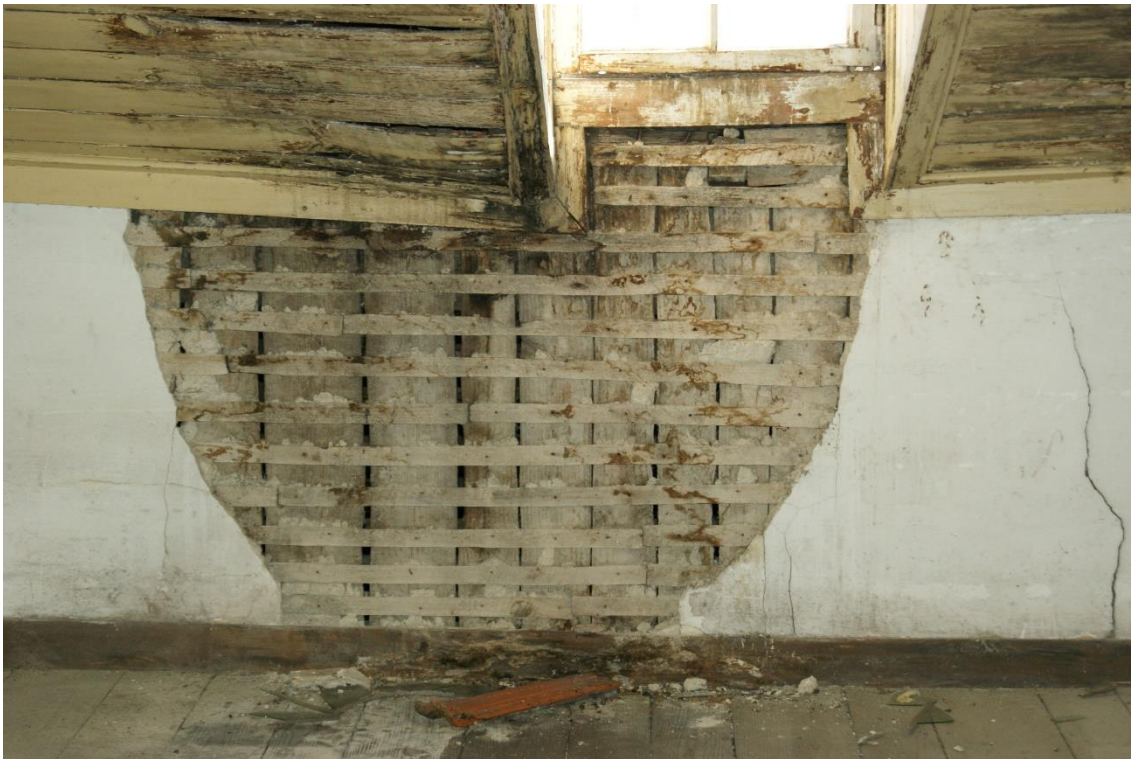
DO6 – Apodrecimento das madeiras por infiltrações

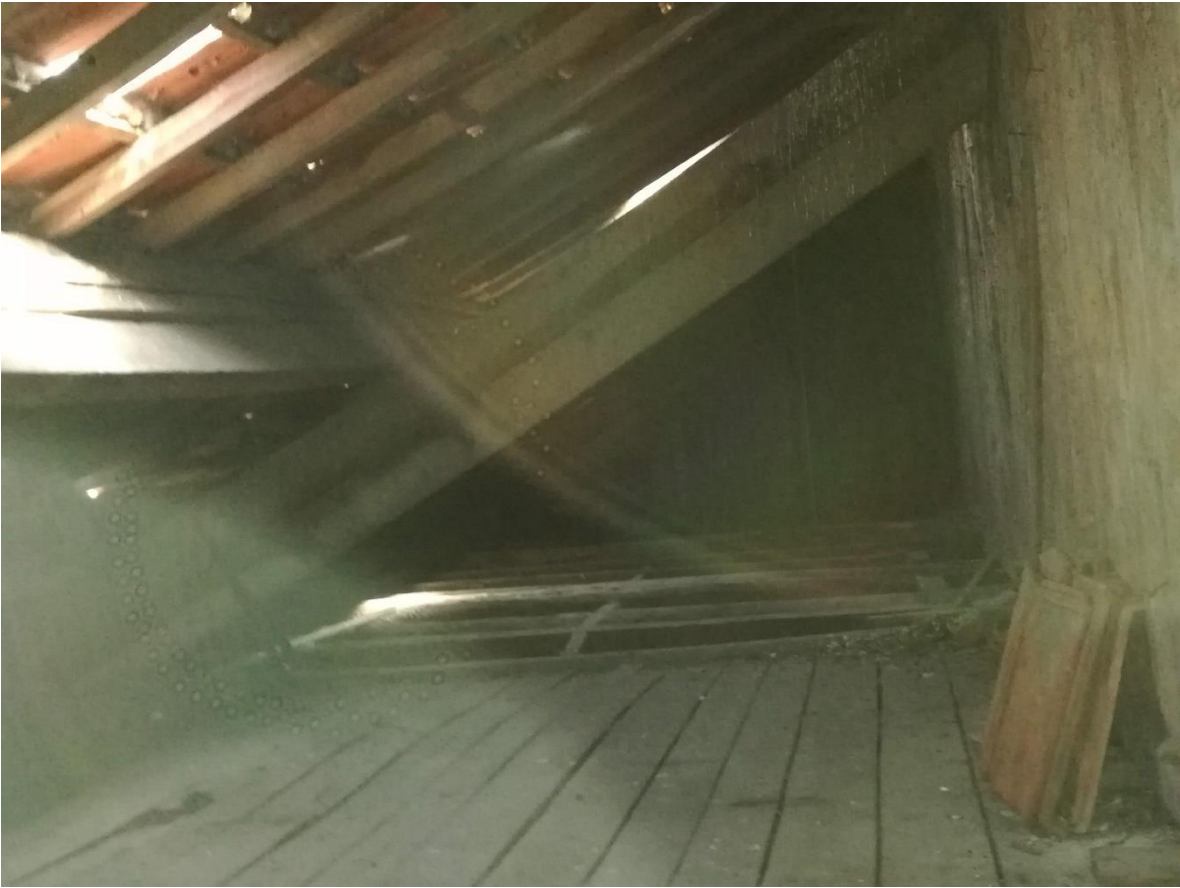
D10 – Estrutura e zona de infiltrações
