UNIVERSIDADE DA BEIRA INTERIOR
Engenharia

Centro Histórico de Viseu Reabilitação de Edifício na Rua do Comércio

Dissertação para obtenção do Grau de Mestre em
Arquitetura
(Ciclo de estudos integrado)

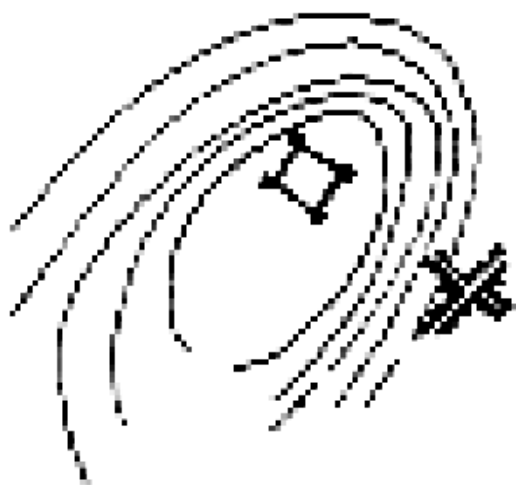
Fig. 1 Esquema dos povoados altos

Na proto-história dá-se o início da utilização dos metais, especialmente do bronze e do ferro. A sua maior característica eram os povoados altos, fortificados com muralhas e casas redondas ou retangulares, conhecidas como castros.

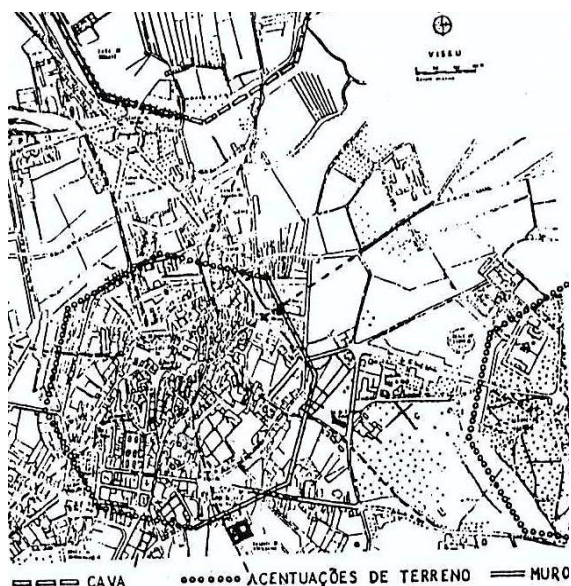
Fig.7 Cava do Viriato

Seria nesta altura que se construiu a Cava do Viriato. “Este enorme acampamento militar do período califal, tem planta octogonal, com taludes e fossos exteriores a delimita-lo.” (MARQUES, 2013: 71)

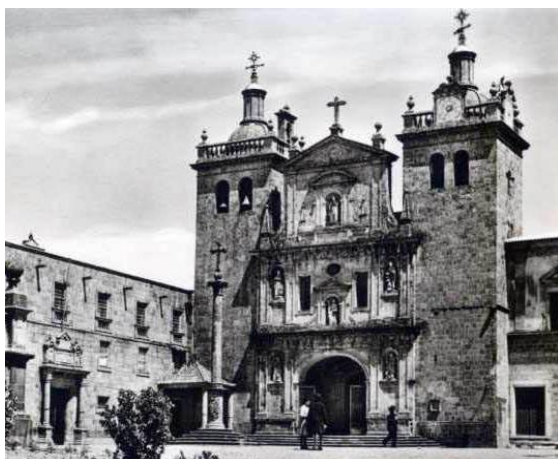
Fig. 39 Fachada principal da Sé

A atual fachada da Sé teve início da sua construção em 1635, após um temporal que provocou a derrocada da torre dos sinos e destruir toda a fachada da Catedral. Após este temporal as obras iniciaram imediatamente, não só para evitar o risco de ruína das restantes estruturas da Sé, particularmente as abóbadas manuelinas fragilizadas pela perda de parte da sua estrutura de apoio, como para se retomar o mais depressa possível o uso da catedral. Esta teve as obras concluídas em 1648.

“A fachada da Catedral, de linguagem claramente maneirista, apresenta formalmente uma composição retabular organizada em três registos sobrepostos divididos horizontalmente por arquitrave e cornija. No primeiro, através de um amplo vão de arco abatido, acede-se ao nártex, de função vestibular, com dois bancos laterais e coberto por uma abóbada de aresta abatida. O portal de acesso à Catedral é igualmente de arca abatido, coroado por frontão curvo interrompido e ladeado por pilastras.”

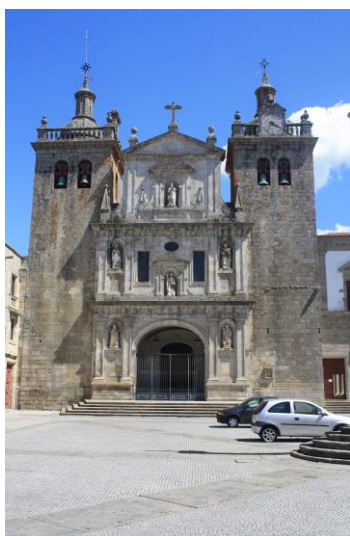
Fig.41 Fachada principal da Sé, atualmente

No terceiro registo surge a imagem da Nossa Senhora da Assunção inserida num nicho enquadrado por pilastras e rematado por frontão semicircular. Fazendo ligação entre estas pilastras e a cornija inferior encontram-se duas aletas rematadas por pináculos. O módulo repete-se no próprio corpo deste registo, com pilastras, aletas e pináculo, mas o coroamento da fachada é feito por um frontão triangular sobrepujado por cruz no vértice e por remates boleados nos ângulos.

Esta estrutura central é flanqueada por duas torres sineiras, cegas, de planta quadrada, com ventanas, rematadas exteriormente por cornija sobre a qual corre balaustrada com pináculos boleados nos ângulos e coroadas por zimbórios. Embora uma leitura meramente formal nos aponte para uma fachada maneirista ladeada por duas torres medievais, com atualizações nos remates, apenas uma pertence a essa cronologia. A chamada torre dos sinos, que se encontra anexa ao atual Museu Grão Vasco, foi refeita desde a base na sequência da derrocada de 1635 conservando da origem medieva poucos vestígios. Pelo contrário a torre do cartório ou do relógio, apenas sofreu modificações nas ventanas e no remate.” (CASTILHO, 2012: 120 e 121)

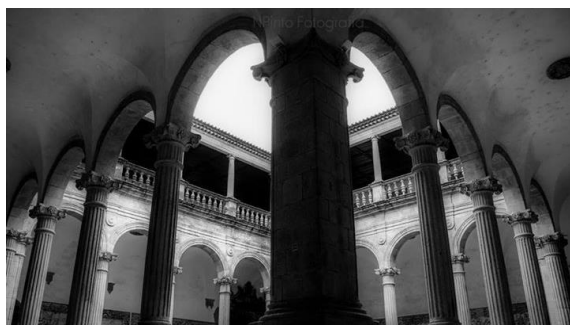
Fig.46 Claustro da Sé

“*O século XVI foi rico para Viseu em prelados ilustres e dinâmicos que nos legaram obras de grande qualidade*” (CASTILHO, 2009: 136) o que ainda hoje podemos ver o claustro da Sé. Construído sobre o claustro gótico de D. Egas. Este foi inspirado no palácio Ducal de Urbino, “*é quadrangular apresentando em cada ala arcos de volta perfeita, assentes em colunas jónicas, com colarinho, sobre murete e cobertura em abóbadas de arestas decoradas com bocetes com as armas de D. Miguel.*” (CASTILHO, 2009: 137)

A sua construção encontra-se entre 1526, data da tomada de posse da cadeira episcopal por D. Miguel da Silva e 1534 “*data de um alvará régio que refere “ o muro da parede da crasta nova que o dito Bispo agora fez”.*” (P. LEONARDO apud CASTILHO, 2029, 137)

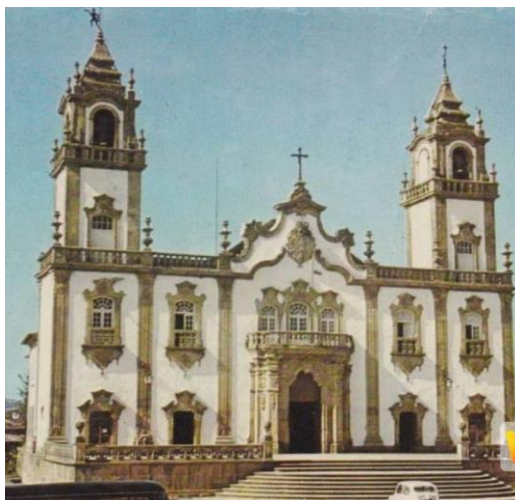
Fig.48 Igreja da Misericórdia

Esta igreja era de uma só nave, apresentando no coro duas janelas para o adro. A porta situado do lado do Evangelho dava acesso à sacristia, e do lado da Epístola, a porta dava acesso À Casa do Despacho. Do lado oposto, mas também com porta para o adro, situava-se a botica, onde se distribuíam medicamentos necessários para os pobres, cadeias e hospitais. No centro situavam-se as escadas de acesso ao piso superior.

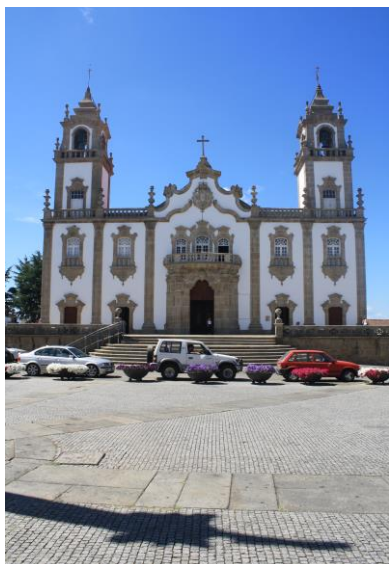
Fig.49 Igreja da Misericórdia, atualmente

A fachada atual data de 1775 e foi mandada construir pelo provedor Bernardo de Nápoles Telo de Meneses.

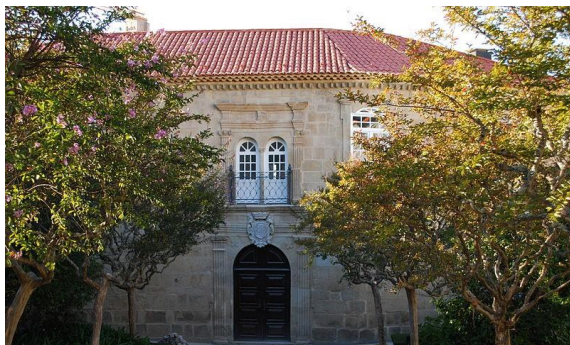
Fig.51 Casa do Miradouro atualmente

Estamos na presença de um edifício misto, como já foi referido anteriormente, aliando motivos decorativos e tipologias de vão tipicamente manuelinos a outros de linguagem já renascentista.

As únicas alterações a destacar são a transformação da varanda existente no último piso da torre em câmara, em 1648, ampliado o espaço residencial. Na centúria de setecentos a modernização da linguagem decorativa de alguns dos seus vãos, adequando-os ao barroco, e a inserção de um escudo de armas sobre o portal de entrada.

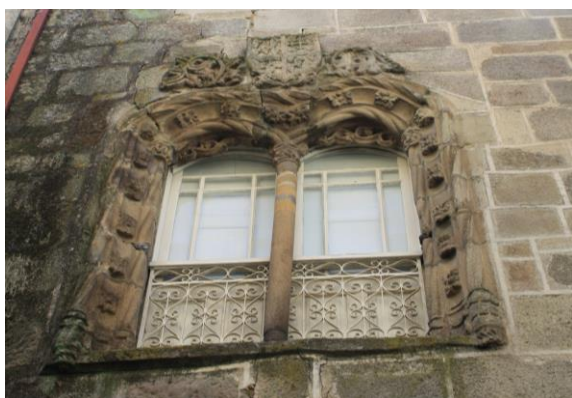
Fig.52 Janela Manuelina da Casa Torre

“ A fachada apresenta três pisos, sendo o primeiro cego. No segundo piso encontra-se uma janela geminada ou de arco duplo de moldura recolhida, talhada em chanfro, constituída por três séries de toros, os dois de extra e intradorso, de torçal, o do meio ornado de rosetas, todos a rematar inferiormente em bases individuais ornamentadas. O mesmo emoldurado das ombreiras prossegue e reveste o lintel, constituído por dois arcos iguais cujo saímel assente sobre o pilarete cilíndrico, liso e desprovido de qualquer lavor que divide o vão. No topo do conjunto, flanqueado por dois ornatos vegetalistas, encontra-se um escudete simples, sem elmo, com esquartelado de Abreu e Albergaria. O terceiro piso apresenta duas janelas de moldura polilobada.” (CASTILHO, 2004: 342 e 343)

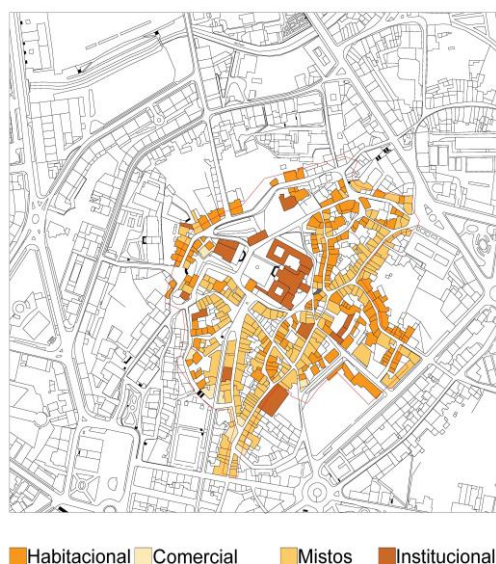
Fig.53 Mapa de usos

Podemos então concluir que existe um maior número de edifícios que detêm ocupação mista, isto é, a maioria do edificado nesta área possui comércio no rés-do-chão e habitação nos restantes pisos. Sendo estes, os dois usos que têm mais força no centro histórica, tratam-se então, de uma zona com grande vitalidade e de caráter misto.

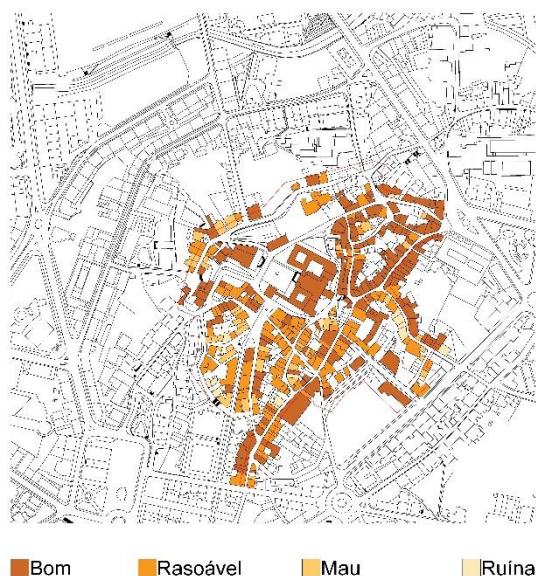
Fig.65 Estado de conservação

de conservação ou em razoável, o que revela uma preocupação com a preservação do património. As zonas de melhor estado de conservação como a rua Direita e a rua Escura estão relacionadas com a contante circulação pedonal e os usos comercial e habitacional. No entanto, zonas com pior estado de conservação como a rua Augusta Cruz estão relacionadas com a pouca circulação e com pouco uso dos espaços. Outra razão para este facto é a fuga da população para as periferias, que levou a falta de manutenção do edificado. A pouca população que o centro histórico detém é idosa, existindo também alguma estudantil devido à proximidade com a Escola Superior de Educação.

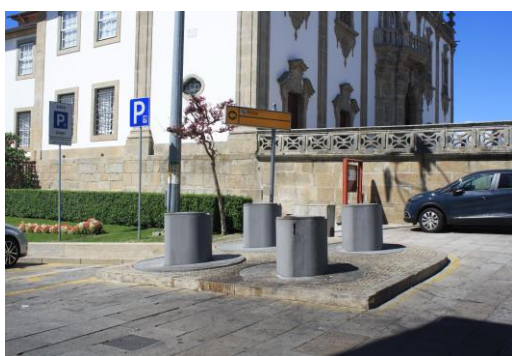
Fig.67 Conflito do mobiliário urbano na imagem urbana, Largo da Misericórdia

Observa-se no centro histórico uma diversidade de elementos de mobiliário urbano, como por exemplo bancos, caixotes do lixo, parquímetros, casas de banho públicas, caixas de multibanco, floreiras, paragens de autocarros, candeeiros e publicidade. Por vezes verifica-se conflito na implantação destes equipamentos com o património histórico, desvalorizando os espaços. Estes elementos poderiam ser repensados de forma a refletirem e valorizarem o contexto em que estão inseridos.

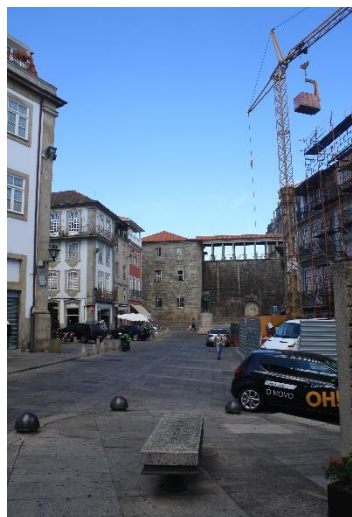
Fig.69 Espaços verdes, Largo do Miradouro **Fig.70** Falta de tratamento no espaço público, Praça D. Duarte

Podemos observar ainda uma falta de cuidado no tratamento do espaço público, principalmente em relação ao largos e praças, pois requerem melhorias para se tornarem mais qualificados e convidativos à permanência das pessoas e não só à passagem.

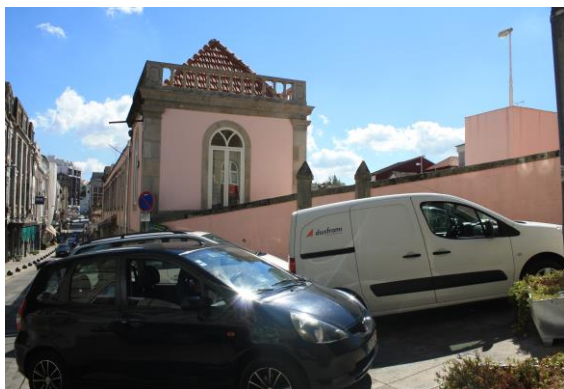
Fig.74 Estacionamento inapropriado na Rua do Comércio

É uma rua com acesso automóvel que dá continuidade à Rua do Combatentes da Grande Guerra. Apesar da sua localização tem algumas condicionantes que a tornam apenas como um ponto de passagem como por exemplo a inexistência de estacionamento na rua e o escasso estacionamento nas suas redondezas, a falta de comércio e o abandono do edificado.

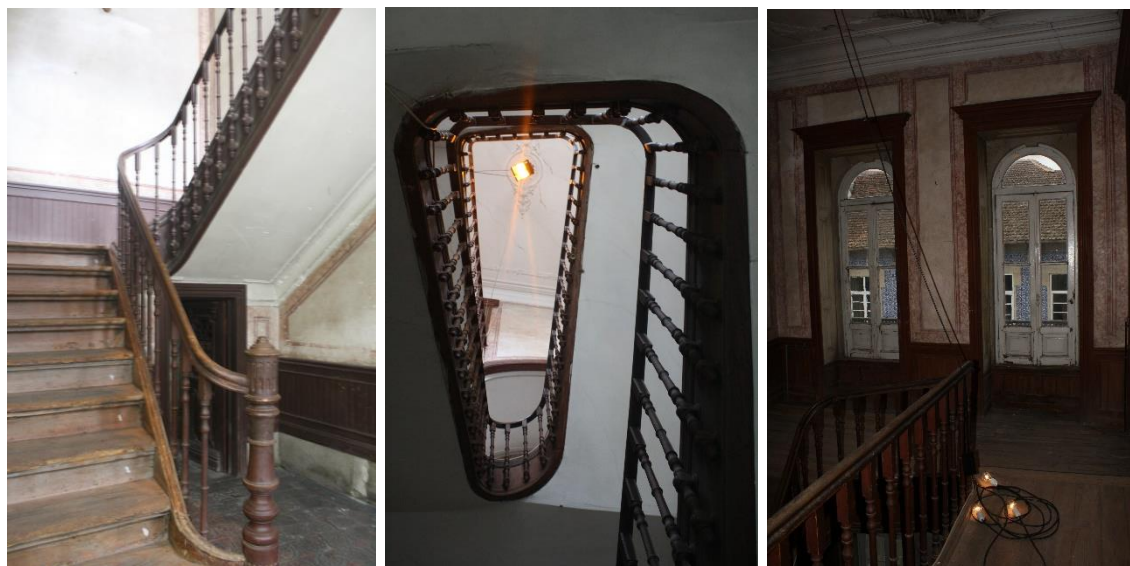
Fig.91 Escadas principais

Atualmente este é o único piso que ainda contém uma função sendo todo ele ocupado por uma loja de candeeiros que, no entanto está praticamente vazia, com uma pequena área de exposição e uma área de arrumos no local onde primeiramente estavam localizados os acessos verticais. Adjacente a esta área encontra-se o acesso vertical principal ao edifício. É um compartimento independente dos restantes, sendo bastante exuberante, não só pela escadaria trabalhada com vários elementos decorativos, como toda a sua envolvente que a completa.

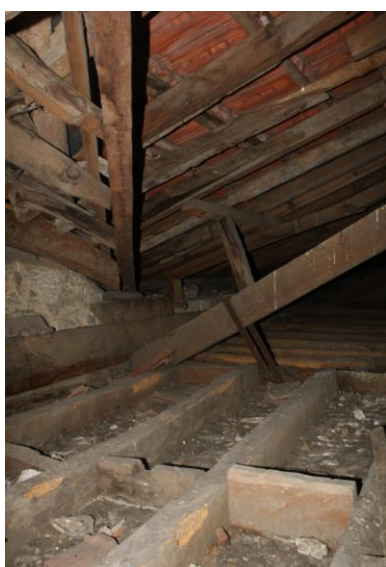
Fig.110 Estrutura da cobertura e do pavimento

A cobertura têm duas águas, de telha vermelha apoiada numa estrutura em madeira com o beiral saliente. A sua inclinação é derivada ao local onde o edifício está localizado e ao facto do sótão ser habitável. No teto existe ainda uma estrutura horizontal, idêntica à da cobertura, que suporta o forro do teto. Estas barras horizontais são interligadas com as barras inclinadas, dispendo de alguns elementos complanares, constituindo assim uma simples asna de madeira.

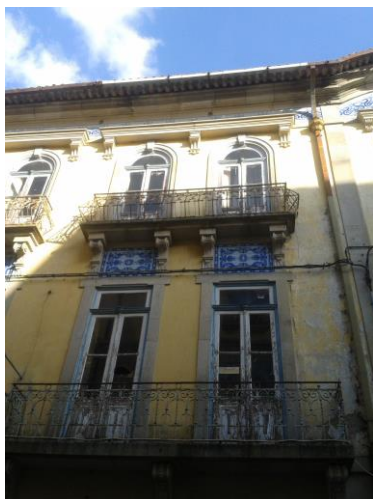
Fig.111 Pormenor dos painéis de azulejos na fachada principal

As paredes exteriores são de pedra até ao piso 2 na fachada principal e nas fachadas laterais, e até ao piso 1 na fachada posterior, sendo as restantes em tabique. Todas as paredes de pedra estão rebocadas com cal, havendo ainda na fachada principal apontamentos de painéis de azulejos, como referido anteriormente, as de tabique têm o revestimento de chapa ondulada. A largura excessiva das paredes de pedra é derivado a esta se tornar mais pesada, logo a compressão daí resultante funciona como uma força estabilizadora, equilibrando as forças horizontais deslizantes e derrubantes, como por exemplo, a impulsos de terra, a elementos estruturais como arcos, a ventos, a sismos, entre outras. Outra razão é que quanto mais largas são, menor é o risco de instabilidade por curvatura, e ainda que o aumento da largura da parede corresponde a um aumento do núcleo central, o que do ponto de vista da resistência dos materiais, significa dizer que aumenta a capacidade da parede suportar forças e derrubamento, sem que corra risco de fendilhação do material.

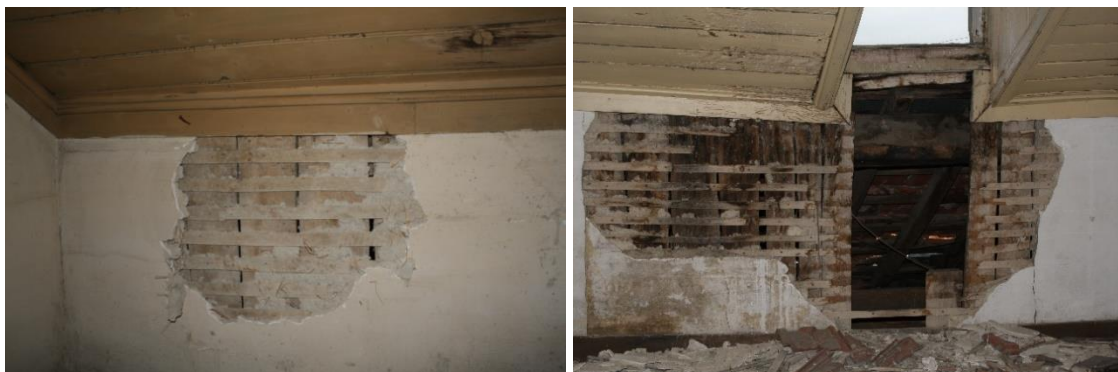
Fig.114 Pormenor construtivo das paredes interiores

As paredes divisórias interiores são todas em tabique, neste caso é necessários proceder à remoção dos rebocos afetados por fendilhações e degradações e verificar a existência de eventuais ruturas dos elementos de madeira ou das suas interligações. Sequentemente a sua

reparação constituirá na aplicação de uma camada de argamassa de cal e areia, destinada a recobrir o fasquiado da madeira, seguida da aplicação de uma rede de aço distendido galvanizado, destinada a absorver e distribuir as forças originadas pela retração das argamassas. Sendo a madeira o principal material utilizado nestes elementos, problemas como água infiltrada, fungos e insetos será real. Neste caso a solução passará pela substituição dos elementos danificados, pela técnica de colocação de uma prótese de material igual ou semelhante no local da zona afetada. Após esta reparação será aplicado isolamento térmico e acústico¹⁸ seguidamente revestido de gesso cartonado em ambas as faces. O gesso cartonado além da facilidade de colocação de instalações elétricas e outras no seu interior, fácil de transportar e de montar, é ainda leve, não sobrecarregando a estrutura.¹⁹ As paredes serão todas de cor branca, excetuando as instalações sanitárias que serão revestidas em cerâmica de cor preta. A escolha desta cor vêm com a intenção de diferenciar o novo do antigo, contrastando com o existente. As paredes dos vazios serão em vidro duplo liso.

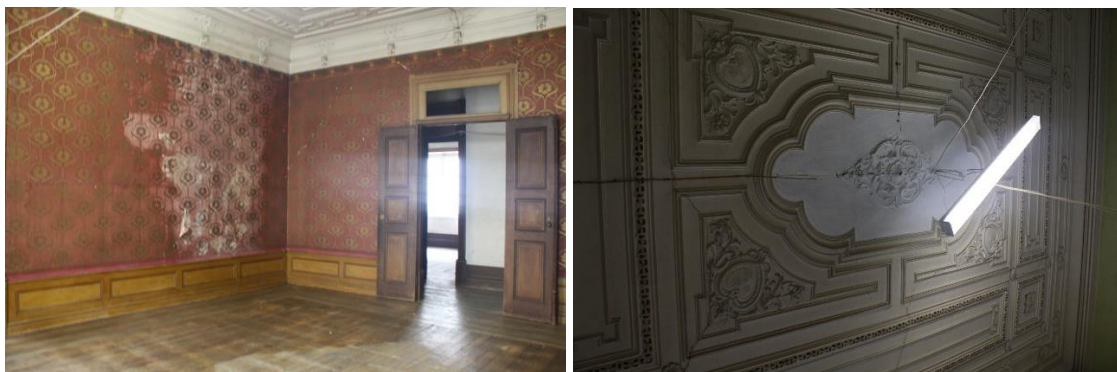
Fig. 115 Revestimento da parede interior da sala principal do piso 1 e do teto da sala principal adjacente

As paredes interiores desempenham uma função estrutural de relevo, já que a própria arquitetura dos edifícios, a organização dos espaços e as limitações estruturais dos materiais disponíveis na altura, fazem com que se mobilize a capacidade da resistência da maioria das paredes. As paredes que não recebem diretamente cargas verticais têm também um papel importante no travamento geral das estruturas, fazendo-se através destas a interligação entre paredes, pavimentos e cobertura. Estas são todas em tabique¹³ rebocadas com cal, excetuando as cozinhas e as casas de banho que são revestidas em cerâmica. Algumas salas, as principais, têm também as paredes forradas a papel de parede, de forma a dar-lhes mais relevância no edifício. Os pisos são em madeira, excetuando as cozinhas e as casas de banho que são em cerâmica. Os tetos do piso -1 e 1 são todos rebocados com cal, estes são lisos sem nenhum elemento decorativo. No piso 1 os tetos são em ripado de madeira excetuando as duas primeiras salas principais e o corredor que são rebocados com cal. Estes tetos são trabalhados com elementos decorativos. O teto da terceira sala principal também era bastante trabalho, no entanto é em madeira. No piso 2 e 3 os tetos são em ripado de madeira, excetuando os corredores do piso 2 que são rebocados a cal, também com alguns elementos decorativos.

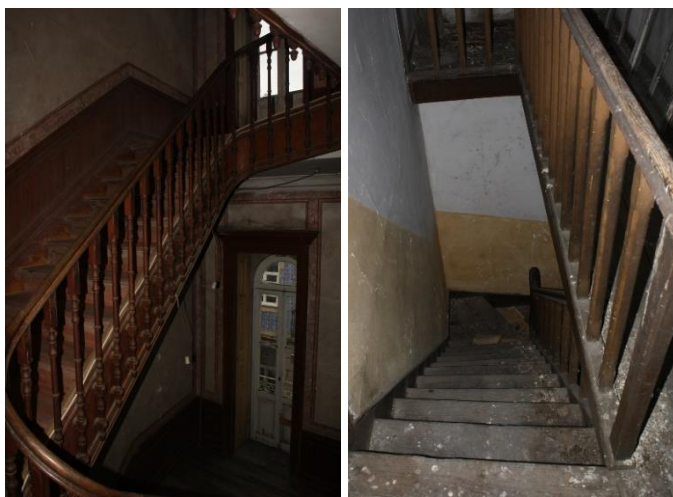
Fig.117 Pormenor dos materiais utilizados nas escadas

As escadas são todas em madeira, sendo que as paredes que torneiam a escadaria principal têm um rodapé em madeira e superiormente a esse rodapé, as paredes são pintadas com uma técnica denominada de **trompe l'oeil**¹⁴ a imitar o mármore. Com dimensões generosas, esta desempenha não só um papel importante na comunicação e ligação entre pisos mas também como elemento decorativo, com uma expressão marcante. As restantes são de menores dimensões e desempenham um papel secundário no edifício. Os tetos dos acessos verticais são também revestidos em cal.

Existem no projeto quatro acessos verticais, três escadas e um elevador. A solução optada para as escadas foi manter as suas características originais, recuperando apenas o que está degradado, e no caso de ser necessário substituir por peças mais idênticas possíveis. No caso das escadas novas, a solução optada é de a contruir em madeira, de modo a manter as características originais e o mais semelhante possível com as existentes. O gradeamento destas será em ripado de madeira, este irá até ao chão, criando efeitos de luz, com as luzes colocadas nas laterais das escadas.

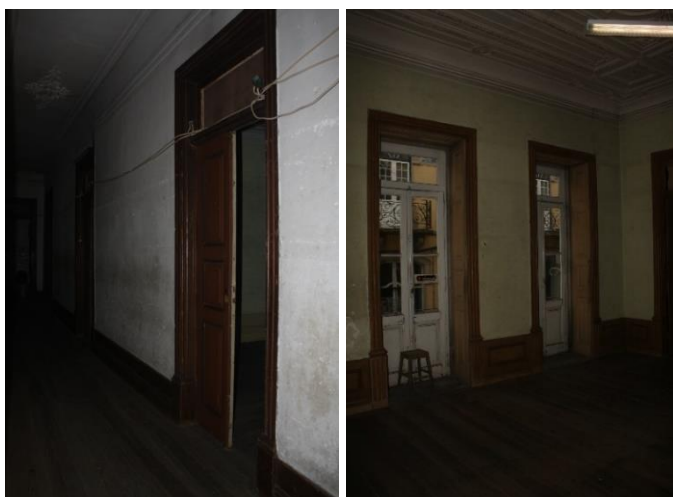
Fig.118 Pormenor das portas e janelas

As portas exteriores são em ferro, e as portas interiores são em madeira, ambas com duas folhas. As janelas são em madeira, com vidro simples quadriculado. A grande maioria das janelas são de duas folhas, existindo janelas fixas no piso 0 e janelas deslizantes verticais (guilhotina) no piso 2. A grande maioria das portas e janelas são bastante trabalhadas com bastantes ornamentos.

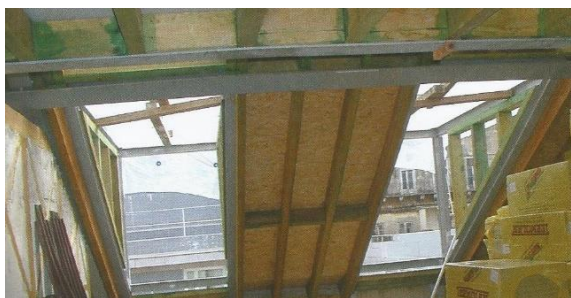
Fig.135 Representação da inclusão de absorvente acústico e térmico entre as vigas de madeira da cobertura

No caso de coberturas a solução optada será a inserção de placas rígidas ao nível da cobertura. Esta é a solução ideal para este caso, por existe um aproveitamento do sótão, isto é um sótão habitável. Neste caso, as placas são colocadas entre as varas da estrutura da cobertura, evitando-se o seu deslizamento, contento ainda uma caixa-de-ar entre a face superior do isolamento e a face inferior do ripado da cobertura de modo a minimizar o efeito de condensação. Estas placas serão revestidas inferiormente por placas de gesso cartonado.

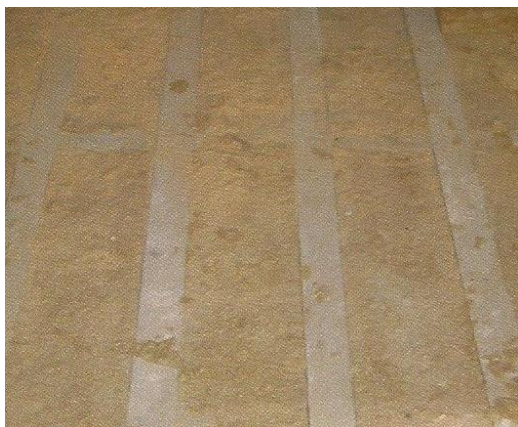
Fig.136 Representação da inclusão de absorvente acústico e térmico entre as vigas de madeira do pavimento

No caso dos pavimentos a solução a optar será semelhante ao caso das coberturas, será a inserção de placas rígidas ao nível do teto entre as vigas de madeira da estrutura. Estas serão então revestidas com gesso cartonado no teto. O isolamento utilizado, tanto para os pavimentos como para a cobertura será placas de poliestireno expandido.²³

A solução optada para os pavimentos será a colocação de isolamento térmico e acústico²⁰ entre as vigas de madeira da estrutura, com a manutenção do revestimento de madeira existente, devidamente tratado e envernizado. No caso da madeira degradada será substituída pela madeira removida que se encontrar em boas condições, no caso de não haver, será substituída por madeira nova o mais semelhante possível ao existente. Os pavimentos das instalações sanitárias serão em cerâmica de cor preta como referido anteriormente. Os pisos dos vazios serão em linóleo a imitar o mármore. A escolha deste material é derivada ao fato de ser um material leve, não sobrecarregando a estrutura. Ambos os pavimentos serão assentes sobre a madeira existente. A recepção e o salão nobre serão revestidos a granito, com o objetivo de possuírem mais relevância.

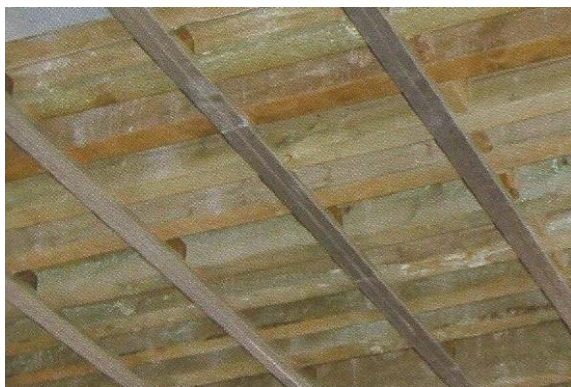
Fig.137 Representação da aplicação de teto falso suspenso

As melhorias das melhorias acústicas foi optado para o pavimento a colocação de uma tela acústica, simultaneamente com o isolamento térmico. Foi também optado pela colocação de tetos falsos, que além de fortalecerem as melhorias acústicas, facilitam na colocação e passagem da iluminação e de toda a tubagem necessária para o bom funcionamento do edifício.²⁴No caso das paredes interiores o isolamento a solução optada constitui em aplicar à face das paredes existentes painéis isolantes, de gesso cartonado, sobre o qual foi previamente inserido uma camada de isolamento acústico. No caso de paredes interiores novas, a solução optada será a execução das mesmas em placas de gesso cartonado com isolamento acústico no interior. O isolamento utilizado será a lã de rocha.
