Capítulo 4

Materiais de construção e detalhes construtivos

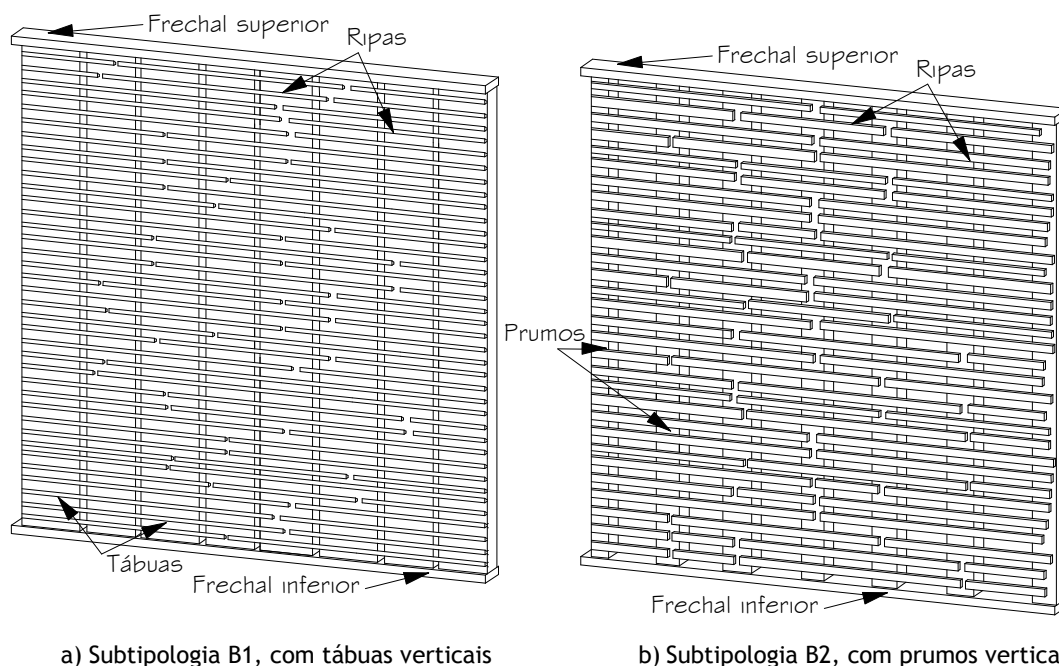
Figura 4.3 - Esquema de uma parede exterior de tabique da tipologia B

Nesta tipologia as ripas encontram-se igualmente espaçadas entre si e ligadas aos elementos verticais por pregos metálicos. Também neste caso, as ripas existem nas duas faces da parede de tabique. Quando esta tipologia é constituída por tábuas verticais, tanto estas como as ripas apresentam um acabamento perfeito e uma reduzida variabilidade dimensional. Este facto poderá indiciar o recurso a um processo de corte automático (ao contrário do que sucede na tipologia A). Por sua vez, a subtipologia B2 é constituída por prumos verticais e ripas cujas secções transversais indiciam terem sido obtidos através de um processo de corte manual. Para além disto, o afastamento entre as tábuas ou entre os prumos apresenta-se uniforme. As extremidades das tábuas e dos prumos apoiam-se nos frechais inferior e superior. Nesta tipologia não parecem existir escoras, ao contrário do identificado na tipologia A.

Por sua vez, na Figura 4.3 apresenta-se um esquema de uma parede exterior de tabique da tipologia B, relativo às paredes das construções apresentadas na Figura 4.1-b). A Tipologia B, e como já se referiu, foi subdividida em duas subtipologias, B1 e B2. Estas duas subtipologias diferenciam-se pelo tipo de elementos verticais existentes. Na subtipologia B1, as paredes exteriores de tabique são constituídas por tábuas verticais, Figura 4.3-a), e na subtipologia B2 estas são constituídas por prumos verticais, Figura 4.3-b).

A tipologia A de paredes interiores de tabique é muito semelhante à tipologia B1 de paredes exteriores de tabique, Figura 4.3. Esta tipologia é caracterizada por apresentar uma estrutura de madeira reticulada regular, constituída por tábuas verticais e por ripas horizontais, igualmente espaçadas entre si, e ligadas entre si por pregos metálicos. As ripas existem nas duas faces da parede de tabique. Os elementos de madeira (tábuas e ripas) apresentam dimensões aproximadamente constantes. Pensa-se também que deve ter sido utilizado um processo mecânico de corte dos elementos de madeira. Verifica-se, ainda que as tábuas verticais são frequentemente tábuas costaneiras. No tocante à ligação das extremidades das tábuas, verificou-se que não existem frechais e que as tábuas estão transversalmente travadas pelas tábuas de soalho do piso e pelas tábuas de forro existentes no teto.

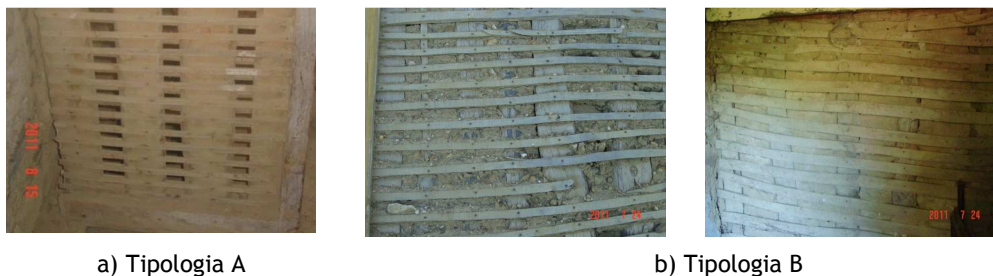
Figura 4.5 - Estrutura de madeira das paredes interiores de tabique

Quando se observam detalhadamente as imagens da Figura 4.5, verifica-se que as paredes de tabique interiores são essencialmente constituídas por tábuas ou prumos dispostos verticalmente ligados entre si por ripas dispostas horizontalmente e que estas últimas são aplicadas em ambas as faces da parede, sendo possível definir duas tipologias distintas A e B. De forma a completar esta informação elaborou-se um esquema da solução estrutural de madeira preconizada para cada uma destas tipologias.

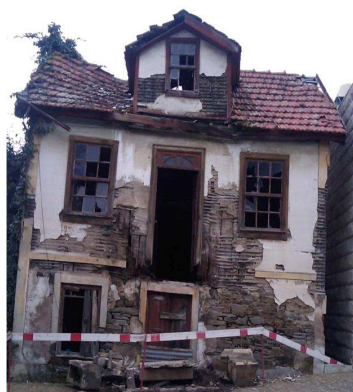
Figura 4.9 - Construção de tabique de referência

O edifício de tabique utilizado como referência (Figura 4.9), localiza-se na freguesia de Cambres, na margem esquerda do rio Douro, no concelho de Lamego, na região do Alto Douro Vinhateiro, com as seguintes coordenadas geográficas, Latitude: N 41° 09,230' e Longitude: W 7° 47,117'.

Trata-se de um edifício de habitação unifamiliar, com mais de cem anos, e que é caracterizado por apresentar dois pisos e um sótão. Podem identificar-se paredes exteriores de tabique nos pisos superiores. Ao nível do rés-do-chão, as paredes exteriores são de alvenaria de pedra de xisto local. Esta solução construtiva de tabique é uma das mais comuns nos aglomerados rurais existentes nesta região e daí ter sido utilizada como referência, [Cardoso *et al.*, 2011]. Na Figura 4.9 apresenta-se uma fotografia do alçado principal deste edifício, que evidencia claramente o avançado estado de deterioração que esta construção apresenta devido à falta de conservação, de manutenção e à ação de agentes externos. Este facto é concordante com as conclusões tecidas e reportadas em trabalhos prévios desenvolvidas neste contexto por Cepeda [2009], nos quais se faz um alerta para a urgência em se proceder à execução de trabalhos de conservação, restauro e reabilitação das construções de tabique existentes na região de Trás-os-Montes e Alto Douro, de forma a reduzir o risco eminente de colapso total que muitos destes tipos de edifícios enfrentam.

O estado de conservação geral do edifício é claramente deficiente e caracterizado por uma avançada deterioração generalizada e irreversível, tal como está evidenciado na Figura 4.10-a). A cobertura estava praticamente destruída e a viga de cumeeira já tinha colapsado. Por sua vez, uma das vigas do pavimento do andar também já tinham colapsado assim como uma das paredes exteriores (Figura 4.10-a)). A parede exterior de tabique do alçado principal apresentava uma rotação excessiva que poderá ter sido causada pelo acréscimo de ações que solicitavam uma das vigas principais do sótão (Figura 4.12), em virtude do colapso parcial da cobertura. As paredes do andar apresentam, nos seus cantos, um conjunto de fissuras de espessura variável e de orientação bem definida, sintomáticas do efeito de separação entre paredes ortogonais. Por outro lado, também se verificou a existência de uma fendilhação generalizada das paredes.

As paredes exteriores de alvenaria de pedra apresentam-se visivelmente em bom estado de conservação, apesar do material de revestimento exterior estar bastante deteriorado e, nalgumas zonas, este ter desaparecido totalmente.

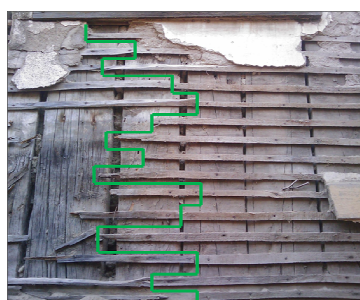
Figura 4.21 - Desalinhamento das emendas das ripas de uma parede exterior de tabique

Também se verificou que as emendas das ripas se encontravam desalinhadas verticalmente entre si (Figura 4.21). Este aspeto técnico sugere que a estrutura de madeira de um elemento de tabique pode estar concordante com algumas técnicas prescritas na norma EN 1995-1-1 [2004]. No respeitante à capacidade de carga de sistemas, em que os elementos horizontais podem funcionar como um sistema de distribuição de forças quando são uniformes, quando estão igualmente espaçados entre si, quando se ligam continuamente a mais do que um elemento principal e quando as emendas não ocorrem no mesmo alinhamento mas sim de forma alternada, poderá ser uma dessas condições técnicas.

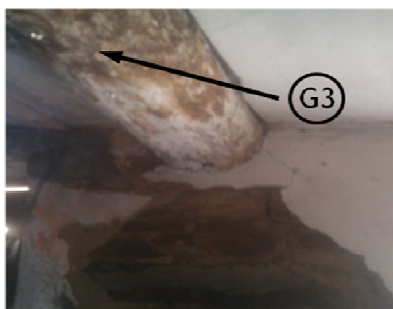
b) Viga principal (G3)

A viga principal de madeira, G3 na Figura 4.29-b), é simplesmente apoiada no topo das paredes exteriores de alvenaria de pedra. O respetivo comprimento de apoio corresponde à espessura da parede exterior e tal como mostram as Figuras 4.29-b) e 4.29-c). Neste caso particular, o comprimento de apoio corresponde a um comprimento médio de 55 cm. As escadas de ligação entre o andar e o sótão são também de madeira e apoiam-se lateralmente numa parede interior de tabique.

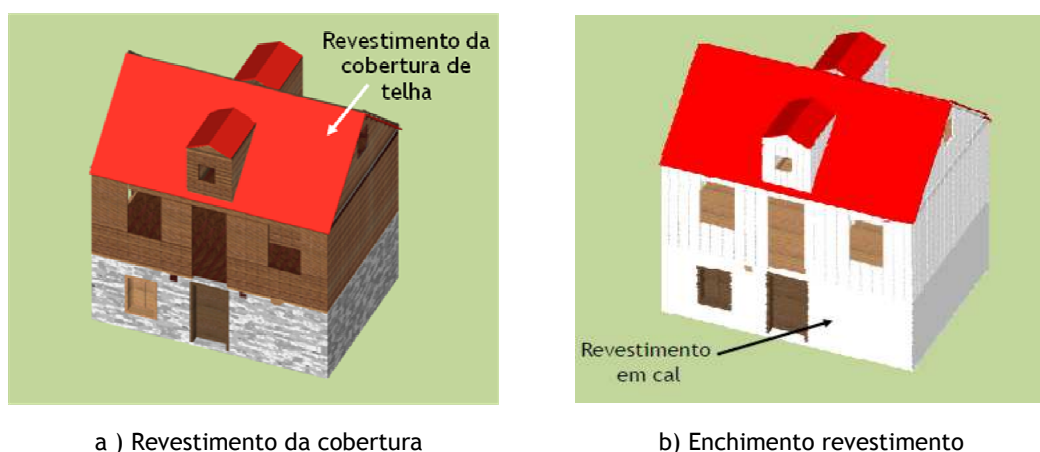
Figura 4.32 - Proposta da sequência construtiva. Parte III

Depois, a estrutura de madeira da cobertura é executada (Figura 4.31-a)), a qual inclui a aplicação das madres de cobertura, das varas e das ripas. Subsequentemente, as paredes interiores e exteriores de tabique, ao nível das águas furtadas, também são executadas (Figura 4.31-b)). Pensa-se que as últimas tarefas deste processo de construção são a aplicação das telhas na cobertura (Figura 4.32-a)), a aplicação da camada de enchimento e de revestimento à base de uma argamassa terrosa bastarda nas paredes (em ambas as faces) e a aplicação das tábuas de soalho e de forro ao nível dos pavimentos de madeira (Figura 4.32-b)).

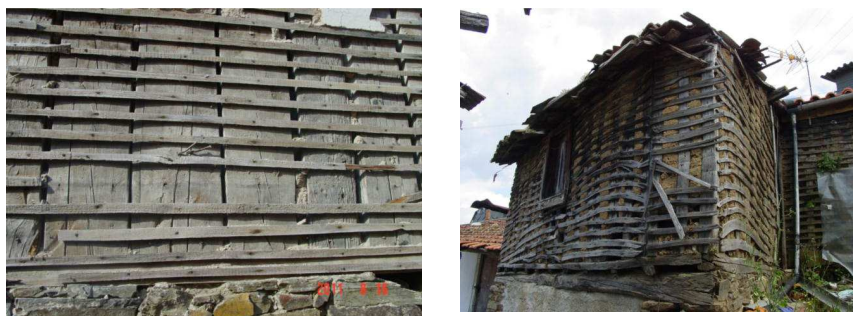
Figura 4.33 - Paredes de tabique

Com vista a identificar e a caracterizar os materiais de construção aplicados em paredes de tabique (Figura 4.33), recolheram-se amostras de material de revestimento/enchimento, amostras de madeira e amostras de pregos, durante o trabalho de campo descrito no Capítulo 3. A recolha destas amostras foi essencialmente manual, tendo sido pontualmente auxiliada com o recurso a ferramentas simples tais como martelo, alicate, serrote, chave de fendas, entre outros.

amostras os furos originados pela pregagem de pregos que estabelecem a conexão das tábuas às ripas (Figura 4.33).

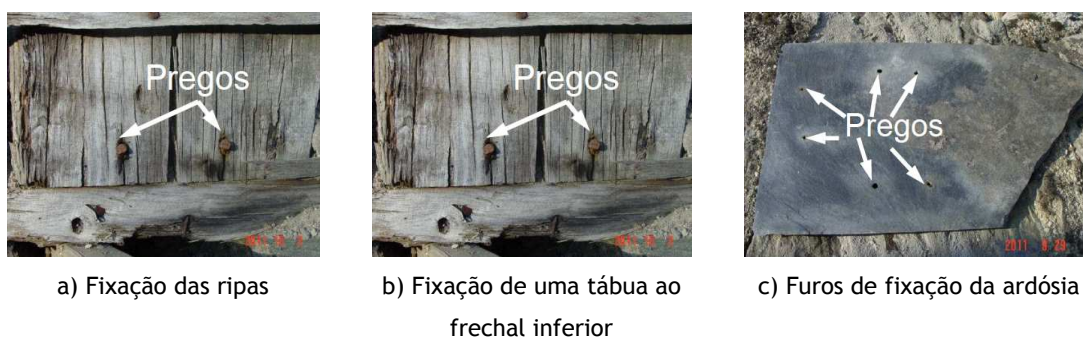
Figura 4.39 - Conexão entre elementos

Os pregos são utilizados na construção de tabique com o objetivo de funcionarem como conectores mecânicos de ligação dos elementos de madeira (tábuas, prumos, ripas e frechais) ou entre a ardósia e as ripas. De forma mais detalhada, na ligação entre tábuas e ripas (Figura 4.39-a)), prumos e ripas, frechais e tábuas ou prumos (Figura 4.39-b)) e ainda entre as ripas e o revestimento exterior das paredes quando este é constituído por chapas metálicas ou ardósia (Figura 4.39-c)).

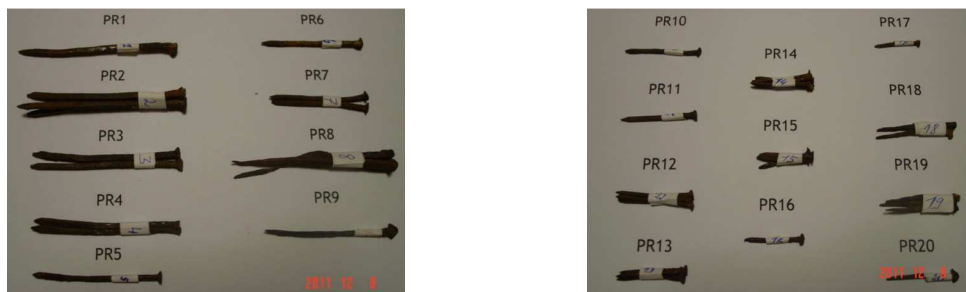
a) Grupos de pregos de PR1 a PR9, conjunto 1 b) Grupos de pregos de PR10 a PR20, conjunto 2

Paralelamente, também se constatou existir uma relação entre o comprimento dos pregos e o tipo de ligação envolvida, daí que estes grupos de pregos tivessem sido incluídos em dois conjuntos, o conjunto 1 apresentado na Figura 4.40-a) e o conjunto 2 apresentado na Figura 4.40-b).

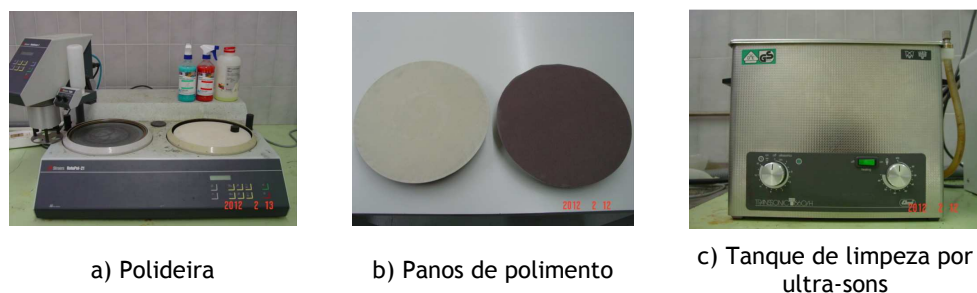
Figura 4.43 - Equipamento utilizado no polimento e na limpeza das amostras de pregos

Depois, com uma máquina de pratos rotativos (Figura 4.43-a)), cada uma das amostras foi polida até que a superfície das amostras se apresentasse plana, espelhada e lisa. Para o efeito, utilizaram-se dois panos de polimento impregnados com spray de diamante de 1 μm e 9 μm , respetivamente (Figura 4.43-b)), para facilitar o processo de polimento. Durante o polimento teve-se o cuidado de lubrificar os panos com um lubrificante à base de álcool, evitando assim o sobreaquecimento das amostras. Finalmente, após as amostras estarem polidas e a fim de limpar cada amostra, estas foram imersas num tanque de limpeza por ultra-sons (Figura 4.43-c)), seguindo-se a sua secagem.
