Centro Histórico de Viseu, Reabilitação de Edifício na Rua do Comércio

Patrícia Pereira de Jesus nº26561

Rua do Comércio, Viseu Escala:1:100

Planta do Piso 0\_Proposta

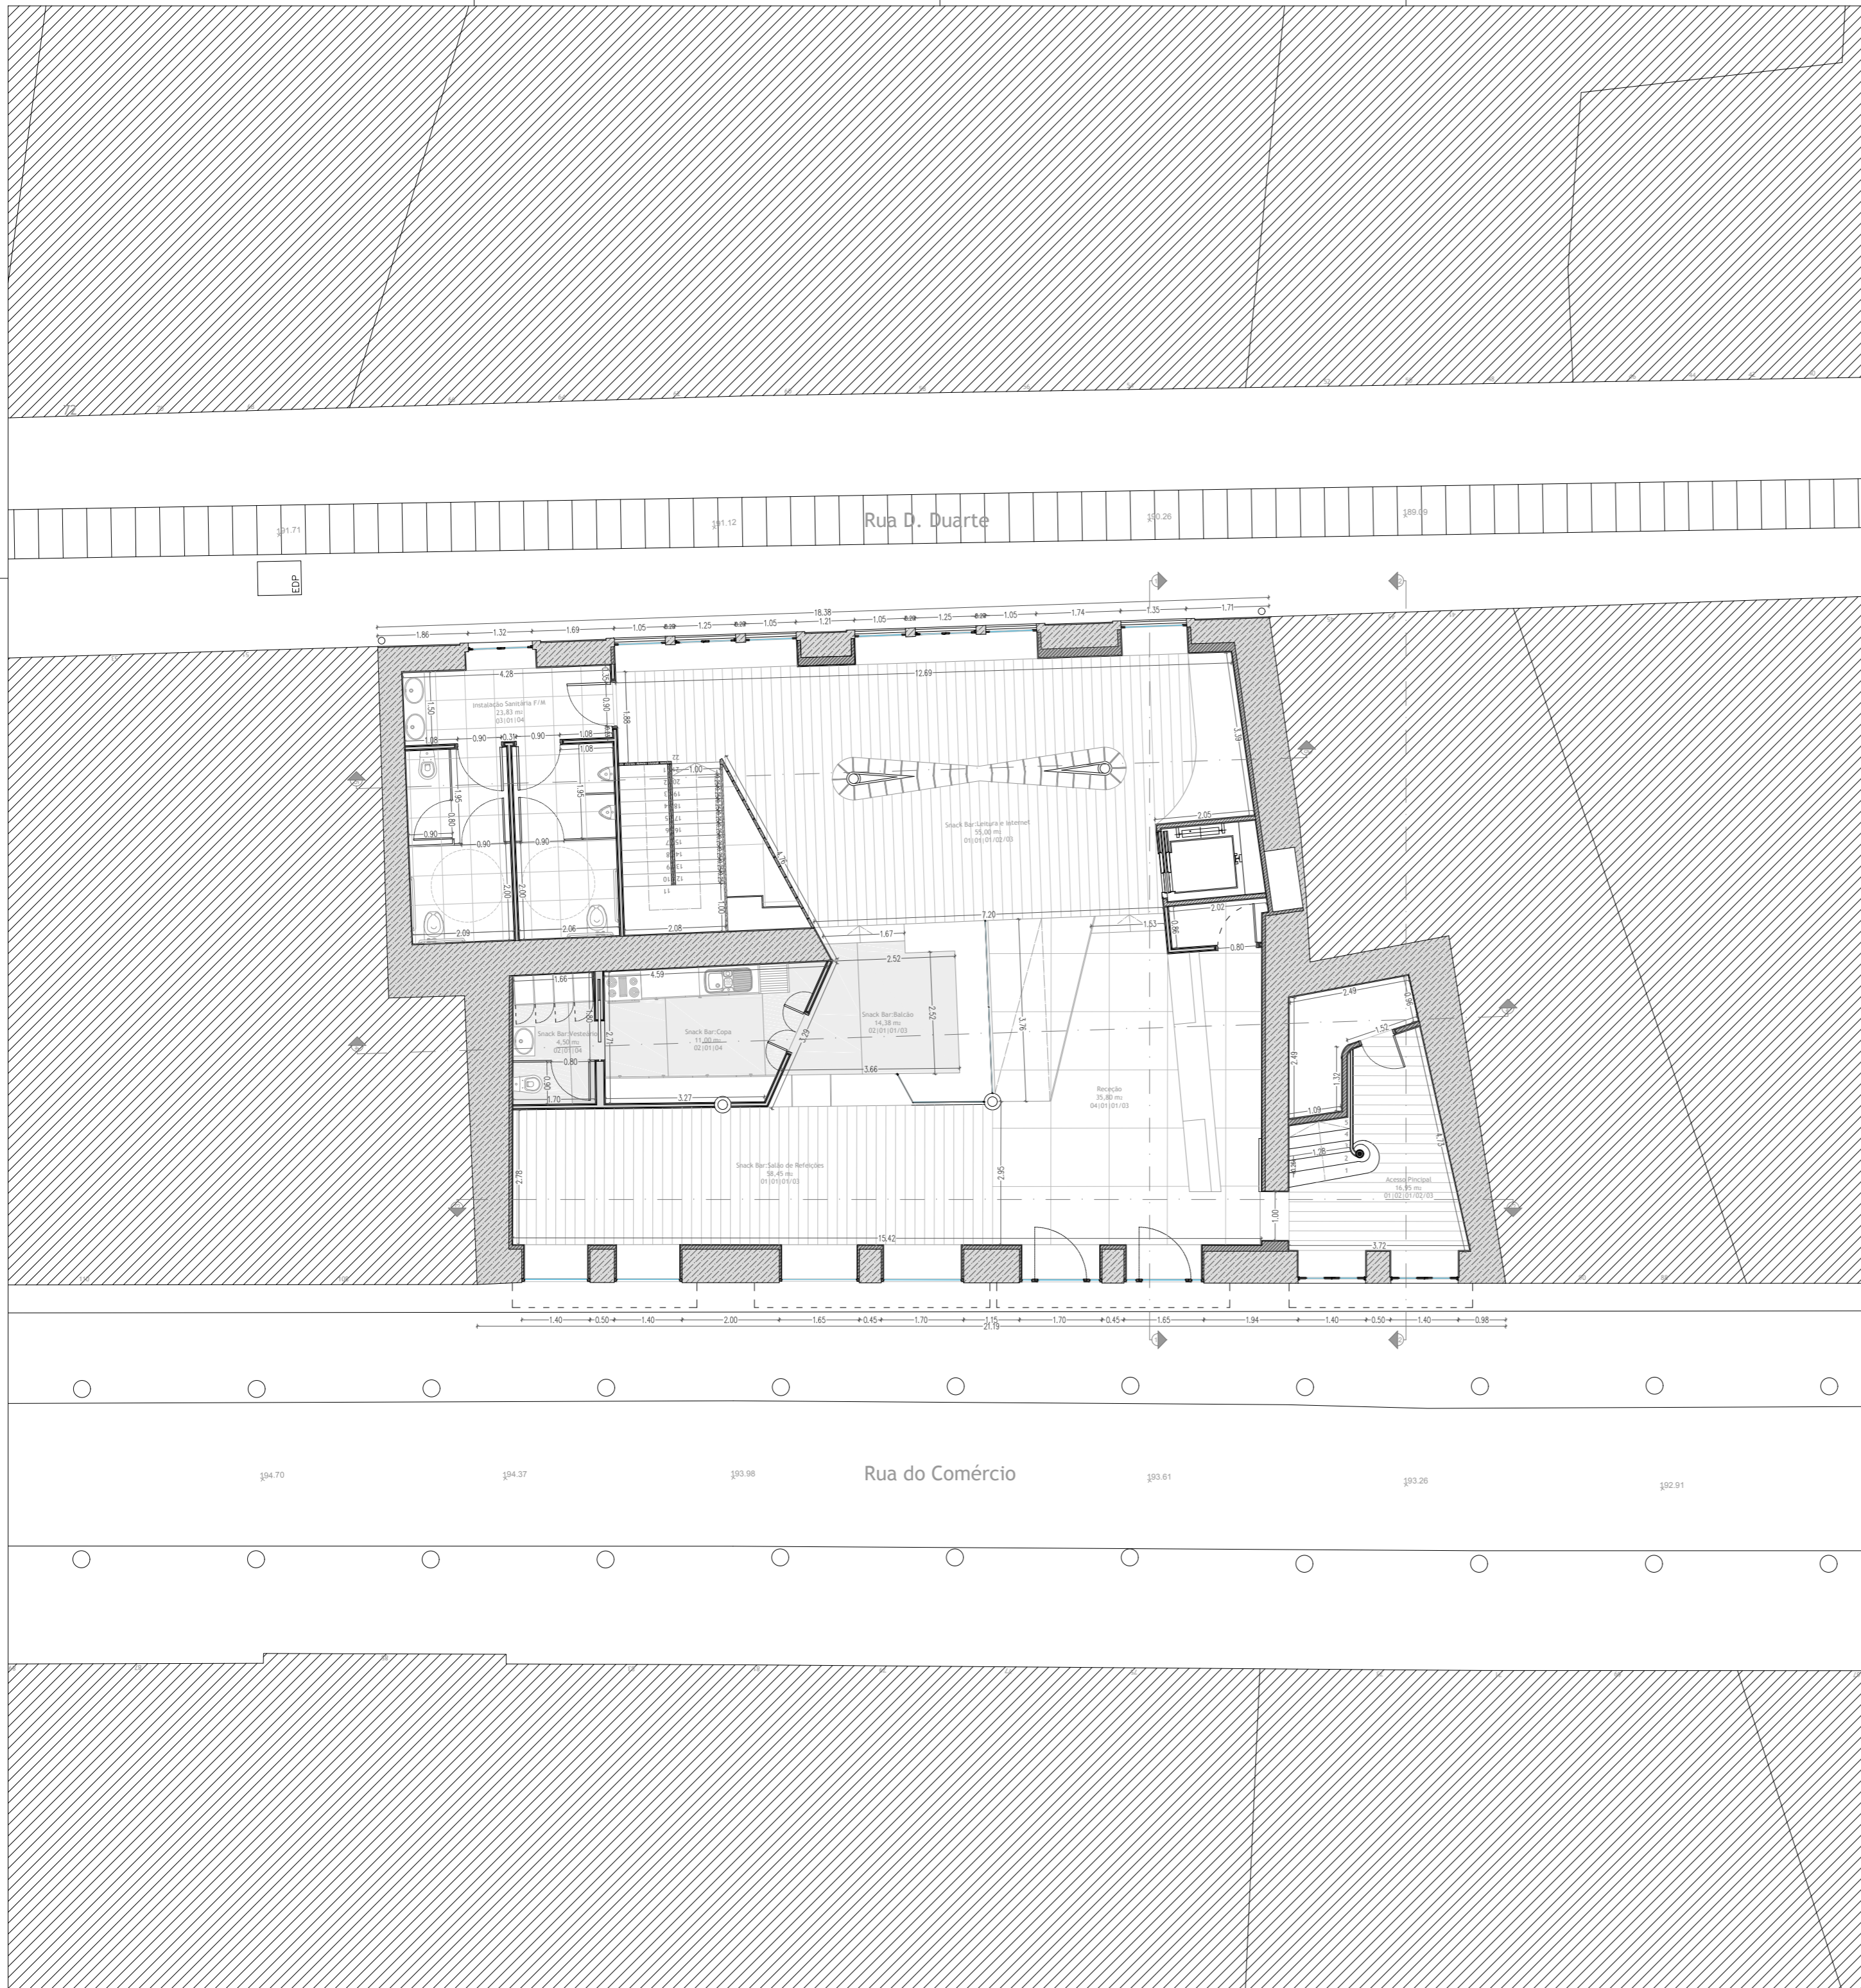
- Piso  
 01\_Madeira  
 02\_Linóleo  
 03\_Cerâmica  
 04\_Granito

- Tecto  
 01\_Tecto Falso em Gesso Cartonado  
 02\_Rebocado em Cal  
 03\_Madeira  
 04\_Vidro

- Revestimento  
 01\_Pintura  
 02\_Madeira  
 03\_Vidro  
 04\_Cerâmica

- Pedra
- Tabique
- Gesso Cartonado
- Tijolo
- Madeira

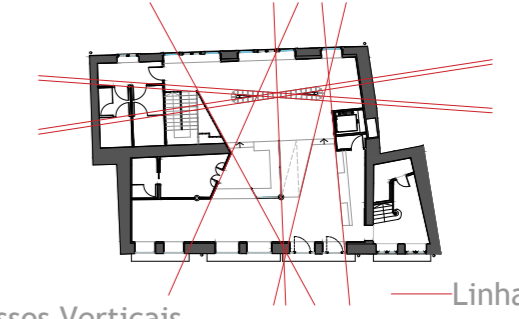
Esquema de Linhas Orientadoras

— Linhas Orientadoras

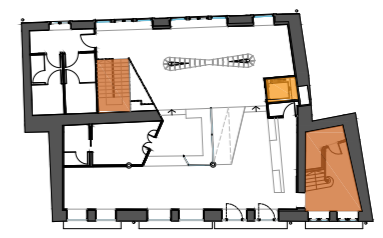
Esquema de Acessos Verticais

Escadas Elevador

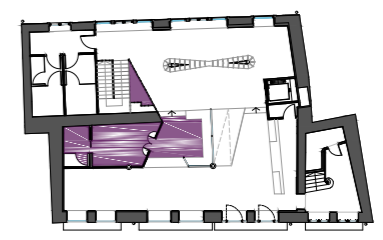
Esquema de Vazios

Vazios

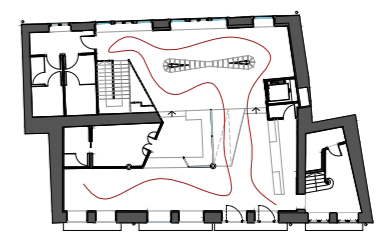
Esquema de Fluxo no Edifício

Fluxos

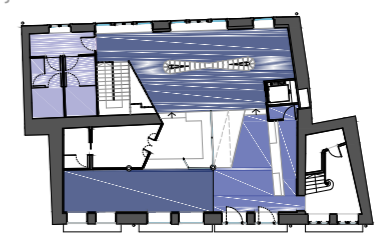
Esquema de Organização Funcional

.S. Recepção Snack-Bar
