De volta à origem

Reabilitação das Termas da Touca, Fundão

Dissertação para obtenção do Grau de Mestre em

Arquitetura

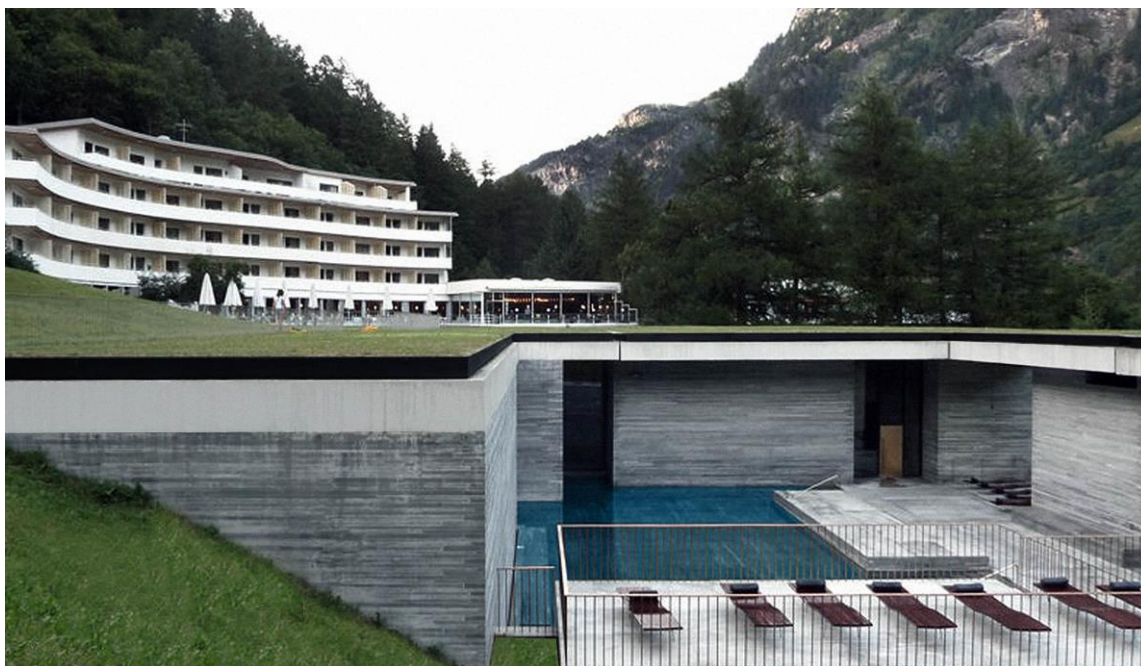
Figura 7 – A relação entre as termas e a unidade hoteleira.

Este projeto algo integrado na natureza, de forma a não obstruir a visão da paisagem por parte do hotel, não podendo se elevar em altura opta por enterrar parte do edifício resultando algo harmonioso devido à sua cobertura ajardinada (Pereira, 2013).

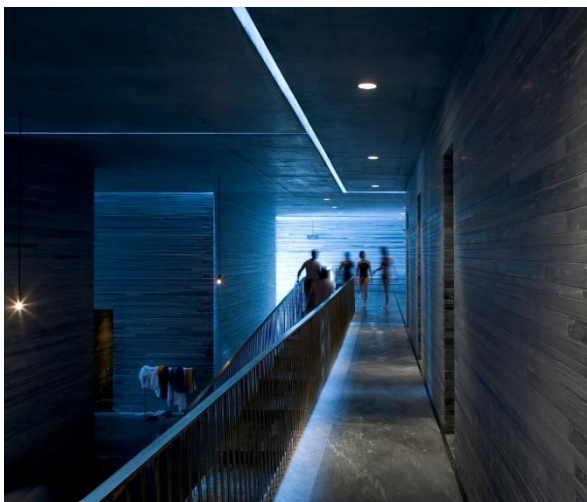
Figura 10 e 11 - -- Imagem e Pormenor da entrada de luz no espaço.

O projeto, em termos construtivos, tem alguns exemplos interessantes como nas lajes de betão da cobertura que são seguras por tirantes que se tornam invisíveis por serem camufladas nas paredes duplas compostas por betão e pedra, e a forma como transmite a ideia de que o telhado está longe (Fig. 10 e 11) (Pereira, 2013; Archydaily, 2011).

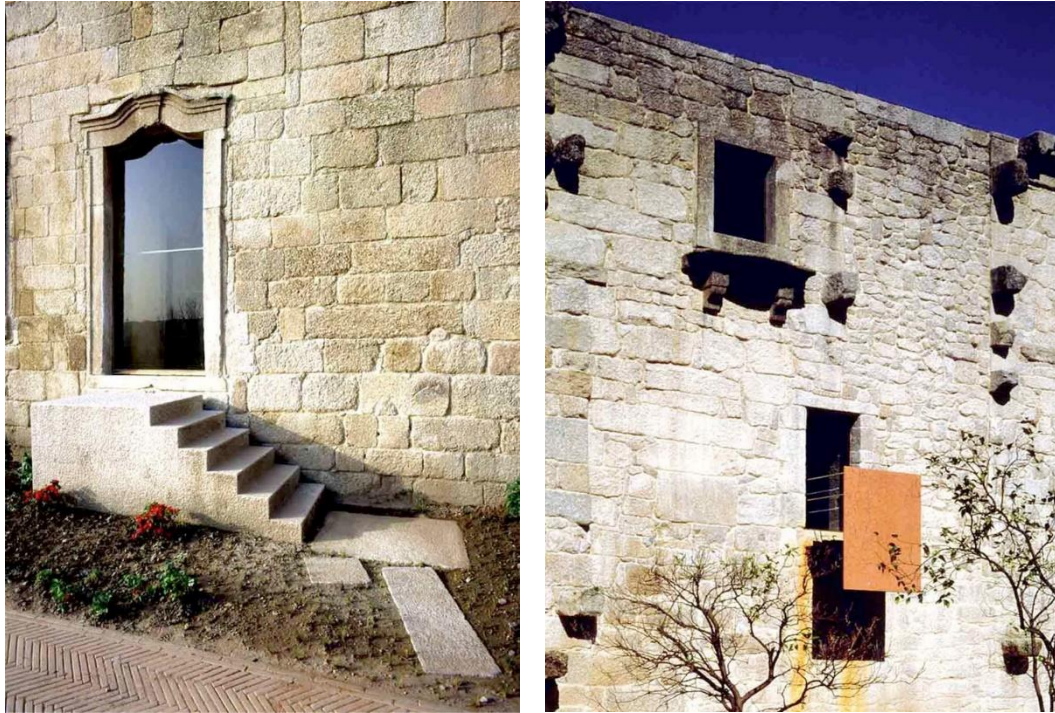
Figura 13 e 14 -Pormenor de intervenções novas assumidas pelo arquiteto.

O arquiteto após interpretar a ruína na forma como esta se insere na natureza e o impacto desta no tempo elabora de forma minimalista introduzindo novos elementos, que se distanciam e assumem que são diferentes mas, ao mesmo tempo, muito delicados e em sintonia com o resto não perturbando a ruína deixada (Fig. 13 e 14) (Arquitetos, 2016).

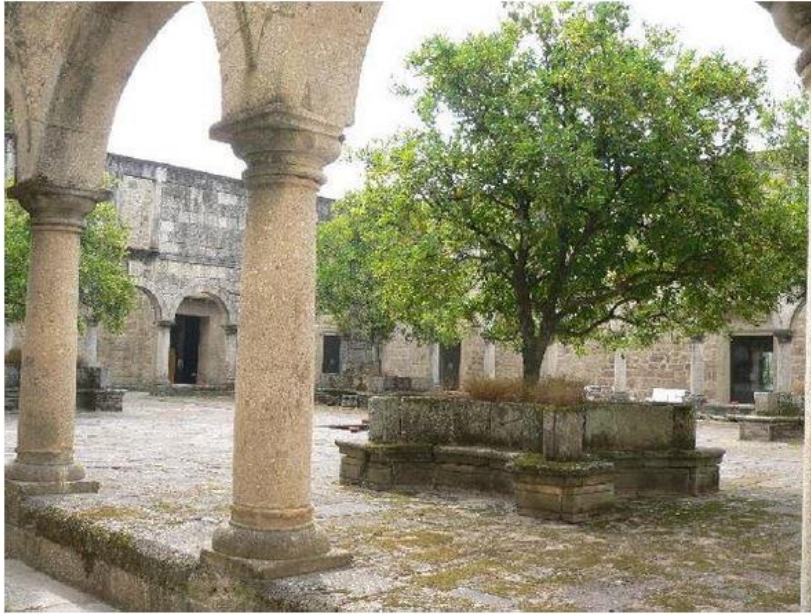
Figura 15 – Intervenção no claustro do Convento.

Na intervenção houve zonas mantidas como o claustro (Fig.15), para ser usufruído a nível estético, e os acessos; a introdução de novos espaços (Fig.16), com a piscina e o campo de ténis e a reorganização de alguns espaços que geraram a esplanada ou zonas de transição. O telhado não existe, apesar de antes ser de quatro águas, tornou-se invisível e nas janelas a caixilharia não é visível. Os materiais utilizados foram combinações de pedra com aço e betão, com intuito de manter o edifício original (Archdaily, 2015).

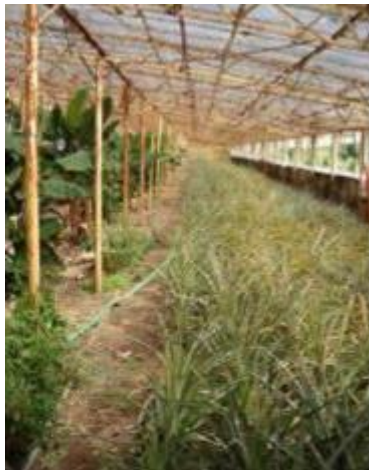
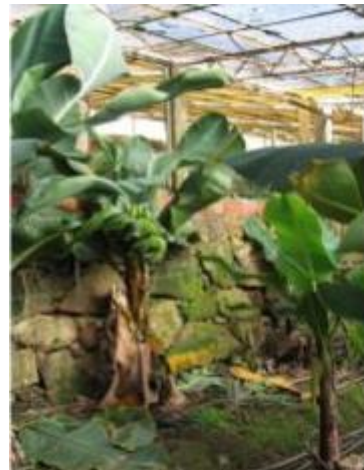
Figura 18 - Estufas para produção de frutos tropicais no Pólo do Vau. _ Fonte: (Carricho, 2013)

Esta tem dois polos, o Polo das Termas, que engloba os balneários: as ruínas do Balneário Romano, o edifício Rainha D. Amélia e o Centro Termal/ edifício D. Afonso Henriques e a Central Geotérmica, e o Polo do Vau onde se encontram as estufas para produção de frutos tropicais (banana e ananás) (Fig.18) (Carricho, 2013).

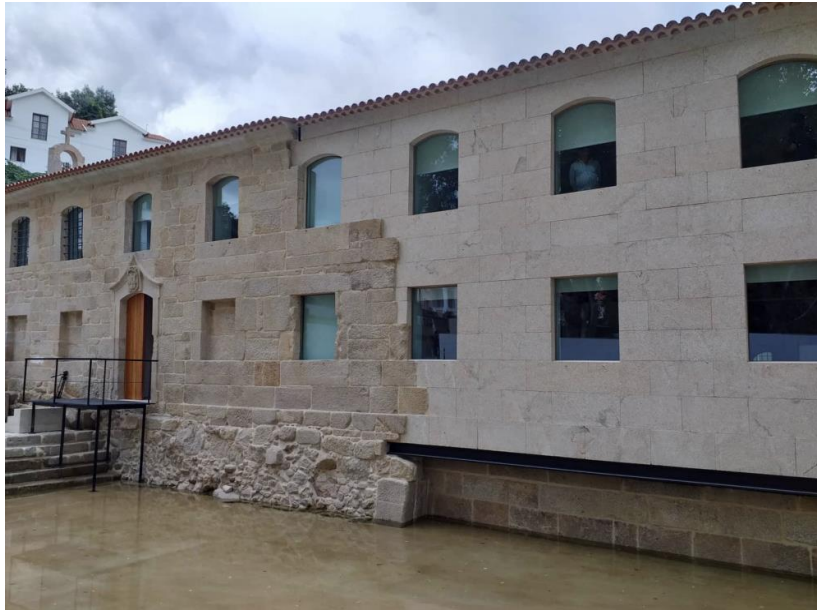
Figura 25 - Fachada de entrada, em que se pode ver o que é novo e o que é antigo.

criada, mas também pela materialidade usada para dar continuidade e ligação ao antigo (Fig.25).

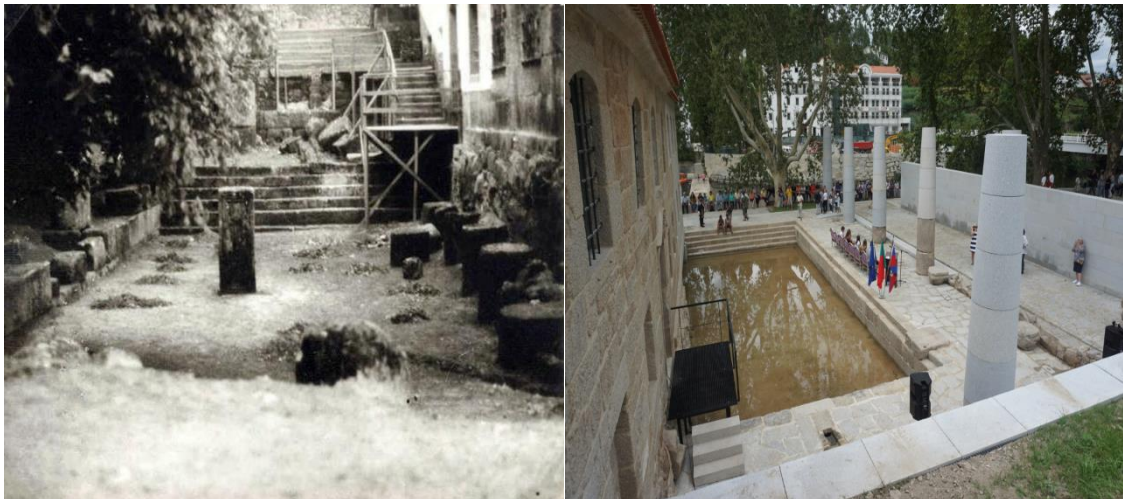
Figura 26 e 27 - Comparação do antigo com a nova proposta.

Este propôs uma prótese (Fig.26), que acrescentou à ruína como sendo a continuação e a conexão do balneário e reformulou os espaços envolventes sempre respeitando a essência destes.

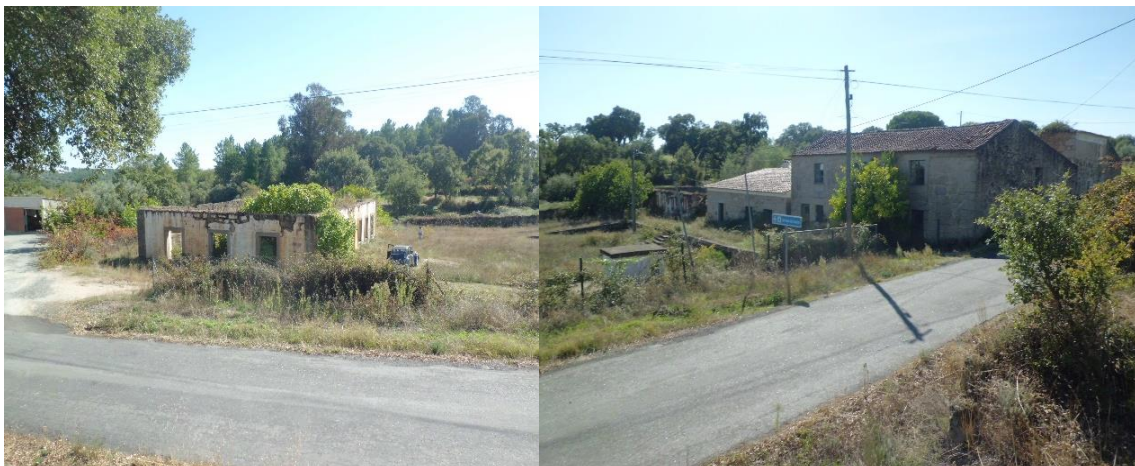
Figura 30 e 31- A perspetiva do local, de um lado a ruína e do outro um conjunto de edificado com algumas condições, mas abandonado.

Atualmente, este espaço das termas (Fig.29 e 30) encontra-se parcialmente em ruínas e abandonado pelas entidades que a gerem, devido à presença de material oriundo das Minas da Panasqueira que contaminam as águas presentes no local.

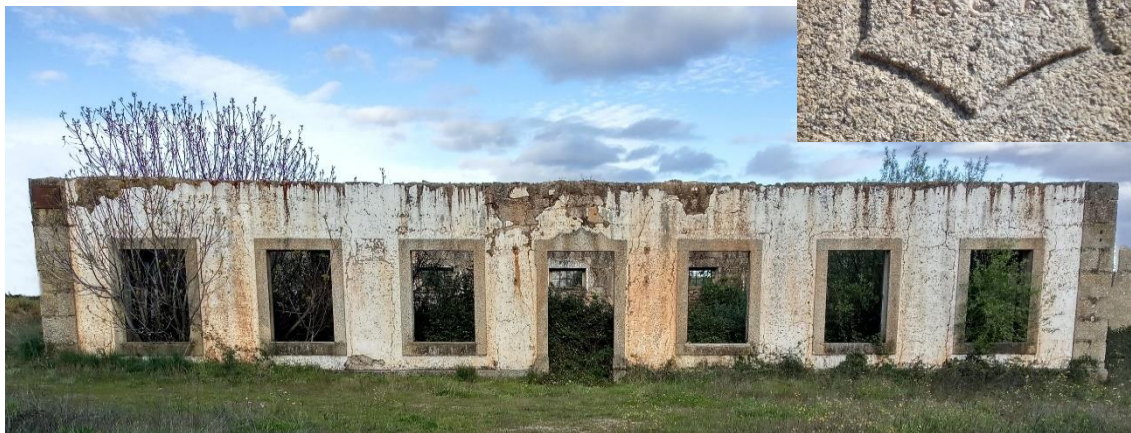
Figura 33 e 34 - Balneário das Termas da Touca e Símbolo com a data deste.

As termas da Touca são constituídas por vários edificadros. Numa das suas extremidades encontramos as ruínas do antigo balneário, de 1867, como se encontra gravado por cima da porta principal desta (Fig. 32 e 33).

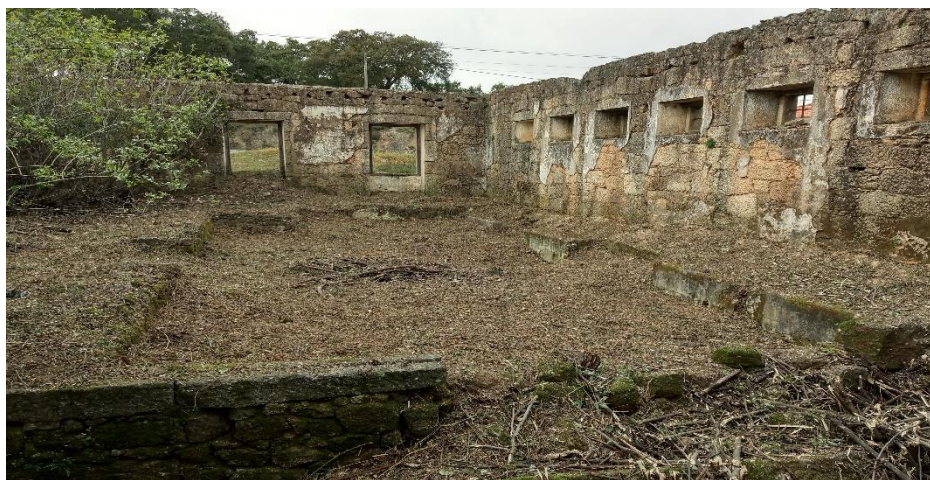
Este edificado em ruína (Fig.34), considerado pela população como sendo o principal, é composto por uma planta retangular regular; percebe-se que havia pelo menos três espaços, duas salas e zona de banhos, composta por uma grande piscina e várias banheiras esculpidas em granito. Os alçados são em alvenaria de granito e rebocados com uma mistura de cal e cimento; têm um enrocamento nos seus alicerces e percebe-se pelas peças de granito nos vãos a precisão da execução. Os vãos têm um ritmo, apesar das suas diferentes dimensões, os cunhais são descobertos, vendo-se o remate da alvenaria de granito nas extremidades. Em relação à sua cobertura, não conseguimos averiguar os seus materiais, mas através de fotos antigas percebemos que esta era uma estrutura em madeira que assenta na alvenaria de granito, sendo de quatro águas a cobertura.

Figura 35 - Vista interior do Balneário das Termas da Touca, onde pudemos observar o tanque e as várias banheiras esculpidas de granito.

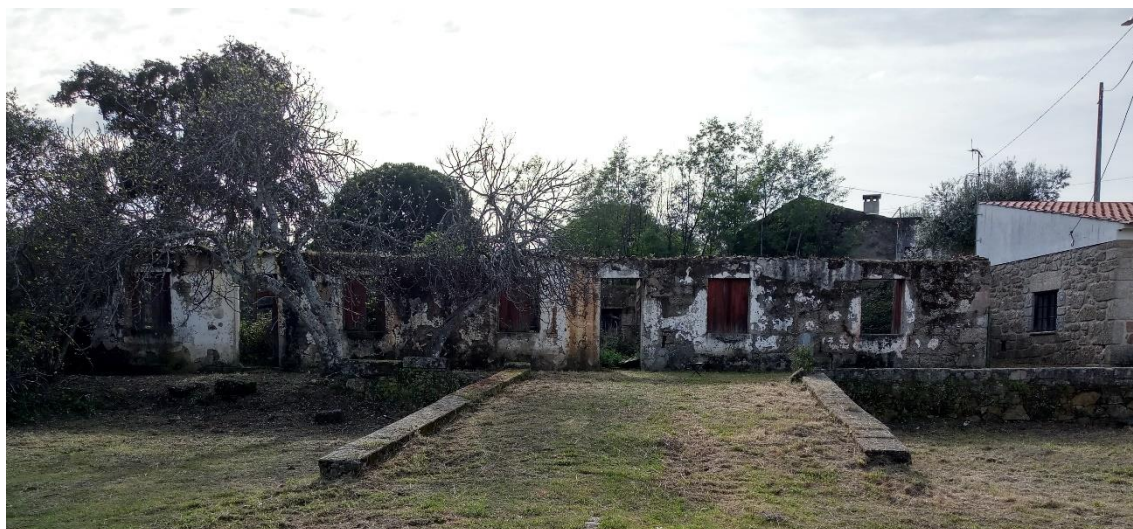
Figura 36 - Edifício de apoio ao balneário das Termas da Touca.

Em frente a esta ruína, do lado mais à esquerda junto ao limite feito por um muro em granito, encontra-se uma construção térrea que serviria de apoio ao balneário (Fig.35), está em pior estado que o elemento principal das termas, com a mesma materialidade do edifício principal, chegando à conclusão de que seriam mais ou menos da mesma época.

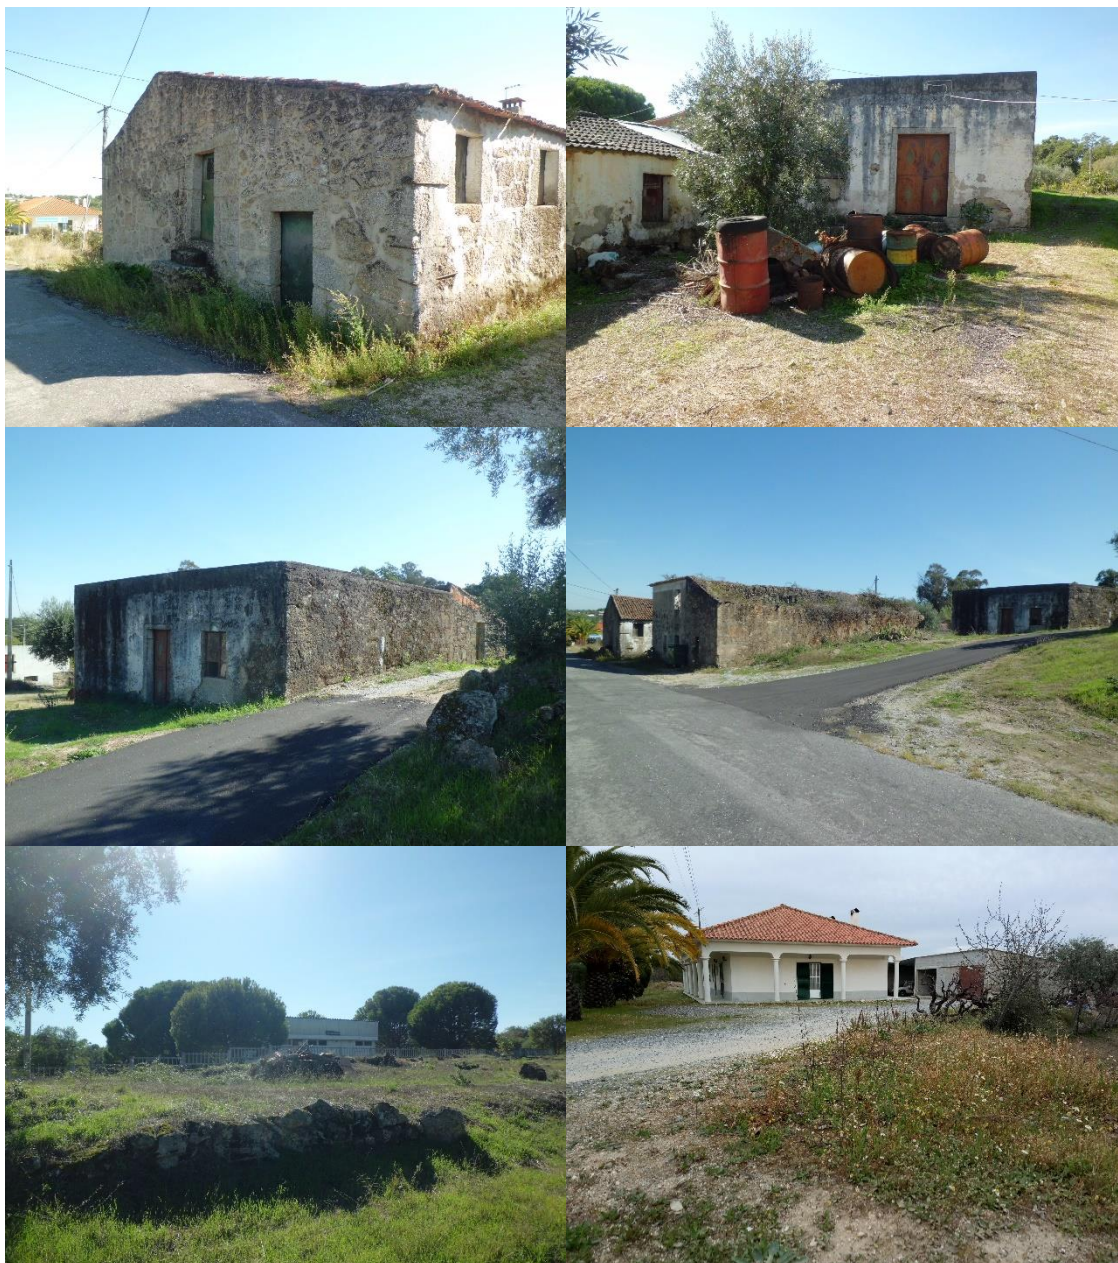
Figura 38 - Fotos dos vários edificados em torno das Termas da Touca.

Atualmente, nas proximidades do local temos várias construções com diferentes características, desde a alvenaria de granito com a estrutura de madeira, a alvenaria de tijolo e rebocada, a uso de chapas de zinco, telha canudo e luso, molduras em ferro e em vidro a portas e janelas de madeira. As cêrceas das habitações variam entre 1 a 2 pisos, e todas elas têm um pequeno anexo de auxílio à habitação.

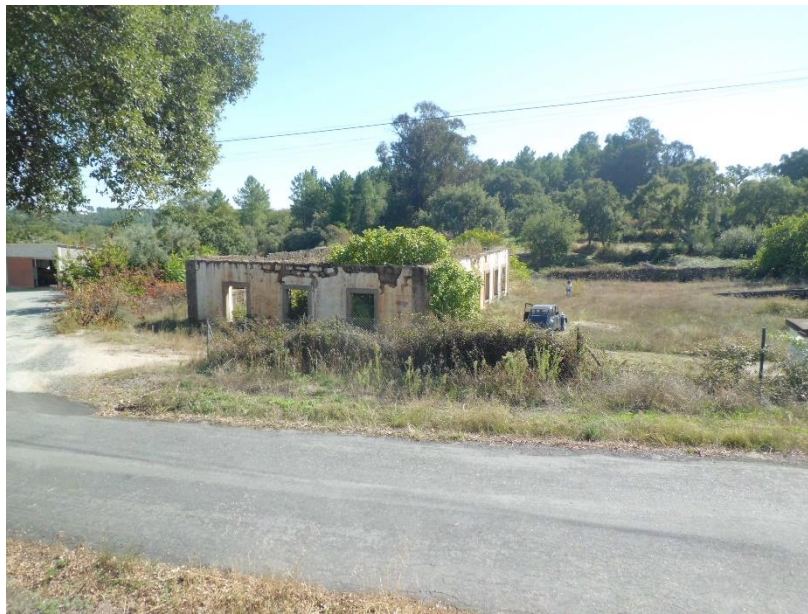
Figura 39-A ruína, a memória que deve ser preservada neste projeto.

A proposta surge com o objetivo de recriar a memória deste (fig.39) e o movimento por parte da população, que se deslocava aquele espaço para se banharem e receberem tratamentos das águas termais ali situadas. Esta permitirá um maior aglomerado de pessoas possam usufruir daquelas águas, além da população na sua envolvente e da que se desloca a este para usufruir dos usos medicinais da água no local.

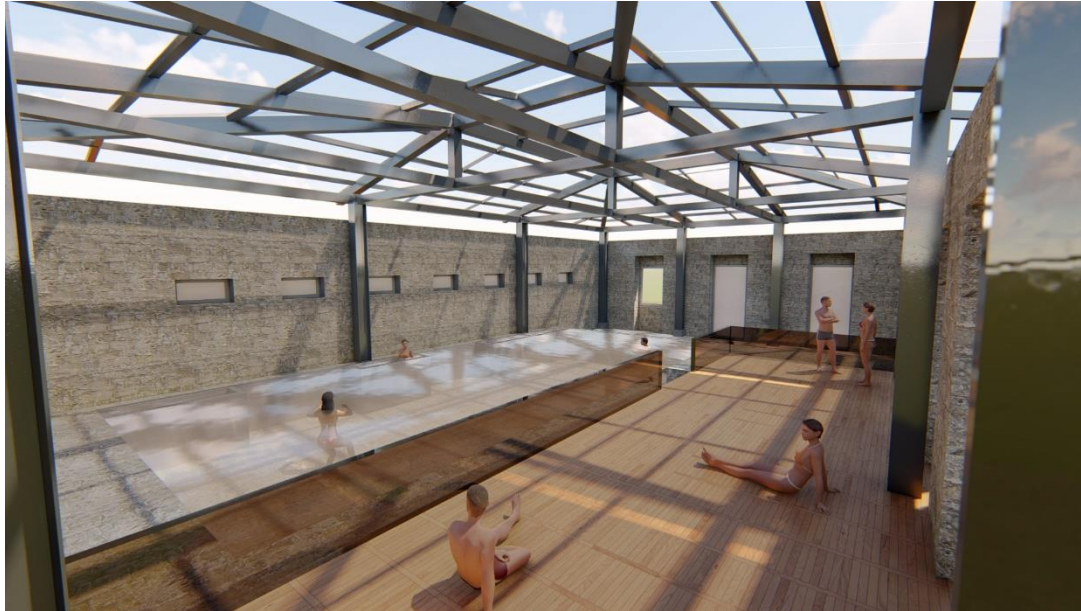
Figura 43 – Proposta do interior da ruína.

Assim se criou na ruína, após entendimento dela, dois tanques já existentes e uma zona de descanso/ lazer, onde as pessoas ficariam a repousar após o banho nas águas termais. Este espaço é arejado e onde se conjuga o moderno e o antigo, com a alvenaria de pedra visível e a estrutura metálica (fig.43).
