CAPÍTULO 6

APLICAÇÃO DA REGULAMENTAÇÃO E ATRIBUIÇÃO DE NÍVEIS DE QUALIDADE TÉRMICA A EDIFÍCIOS EXISTENTES

6. APLICAÇÃO DA REGULAMENTAÇÃO E ATRIBUIÇÃO DE NÍVEIS DE QUALIDADE TÉRMICA A EDIFÍCIOS EXISTENTES

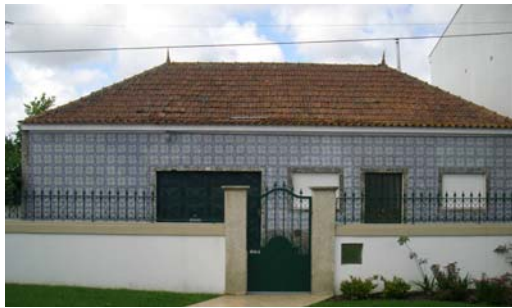
Quadro 17 – Níveis de Qualidade dos Elementos da Envolvente do Edifício A

Níveis de Qualidade dos Elementos da Envolvente					
Edifício		Moradia A

ELEMENTO	DESCRIÇÃO DA CAMADA	COEFICIENTE DE TRANSMISSÃO TÉRMICA	NÍVEL DE QUALIDADE	
ENVOLVENTE EXTERIOR	Paredes	Reboco de Tradicional	1,21	N1	
		Blocos de adobe			
Caixa-de-ar com 5cm de espessura					
Alvenaria de tijolo com 11cm de espessura					
		Reboco Tradicional			
	Envidraçados	Vão envidraçado com vidro simples, caixilharia em alumínio e persiana exterior metálica	4,80	N-2	
ENVOLVENTE INTERIOR	Paredes	Revestimento cerâmico	1,46	N1	
		Alvenaria de tijolo com 11cm de espessura			
		Reboco tradicional			
		Pavimentos em contacto com espaços não úteis			
	Coberturas	Laje aligeira com vigotas pré-esforçadas e abobadilhas cerâmicas	2,74	N-5	
		Reboco tradicional			
PONTES TÉRMICAS PLANAS	Paredes				
	Coberturas

É possível identificar qual o edifício com maior necessidade nominal de aquecimento, em função dos seus elementos construtivos que o compõe, ou seja, o edifício A. Verifica-se que este resultado se deve à fraca resistência térmica dos seus elementos, o que provoca maiores perdas e conseqüente necessidade de aquecimento.

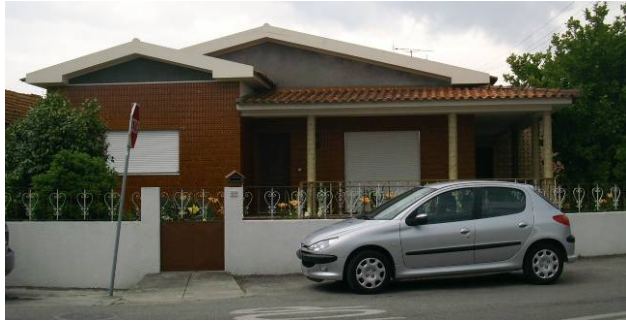
Quadro 18 – Níveis de Qualidade dos Elementos da Envolvente do Edifício B

Níveis de Qualidade dos Elementos da Envolvente				
Edifício		Moradia B

ELEMENTO	DESCRIÇÃO DA CAMADA	COEFICIENTE DE TRANSMISSÃO TÉRMICA	NÍVEL DE QUALIDADE
ENVOLVENTE EXTERIOR	Paredes	Estuque Tradicional	1,11	N1
		Alvenaria de tijolo com 11cm de espessura		
Espaço de ar não ventilado				
Alvenaria de tijolo com 11cm de espessura				
		Revestimento cerâmico		
	Envidraçados	Vão envidraçado com vidro simples, caixilharia em madeira e persiana exterior metálica	3,9	N3
ENVOLVENTE INTERIOR	Paredes			
	Pavimentos em contacto com espaços não úteis	Laje aligeira com vigotas pré-esforçadas e abobadilhas cerâmicas	1,93	N-2
		Revestimento cerâmico		
Coberturas	Laje aligeira com vigotas pré-esforçadas e abobadilhas cerâmicas	2,74	N-5	
	Reboco tradicional			
PONTES TÉRMICAS PLANAS	Pilares	Revestimento cerâmico	2,74	N0
		Betão armado		
		Estuque		
	Vigas	Revestimento cerâmico	2,74	N0
		Betão armado		
Revestimento cerâmico

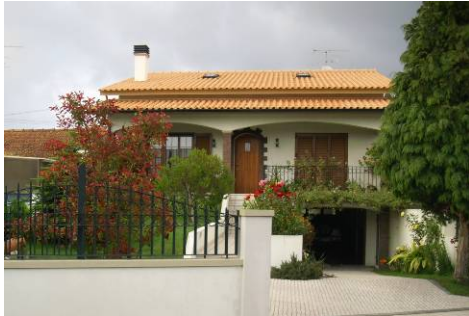
Quadro 19 – Níveis de Qualidade dos Elementos da Envolvente do Edifício C

Níveis de Qualidade dos Elementos da Envolvente				
Edifício		Moradia C

ELEMENTO	DESCRIÇÃO DA CAMADA	COEFICIENTE DE TRANSMISSÃO TÉRMICA	NÍVEL DE QUALIDADE
ENVOLVENTE EXTERIOR	Paredes	Reboco de Tradicional	1,08	N1
		Alvenaria de tijolo com 11cm de espessura		
Espaço de ar não ventilado				
Alvenaria de tijolo com 11cm de espessura				
Estuque Tradicional				
Envidraçados	Vão envidraçado com vidro simples, caixilharia em alumínio e persiana exterior metálica	2,6	N5	
ENVOLVENTE INTERIOR	Paredes			
	Pavimentos em contacto com espaços não úteis	Revestimento cerâmico	1,80	N-2
		Laje aligeira com vigotas pré-esforçadas e abobadilhas cerâmicas		
		Reboco tradicional		
Coberturas	Revestimento cerâmico	2,52	N-5	
	Laje aligeira com vigotas pré-esforçadas e abobadilhas cerâmicas			
	Reboco tradicional			
PONTES TÉRMICAS PLANAS	Pilares	Reboco tradicional	2,68	N0
		Betão armado		
		Estuque		
	Vigas	Reboco tradicional	2,68	N0

Betão armado		
		Revestimento cerâmico

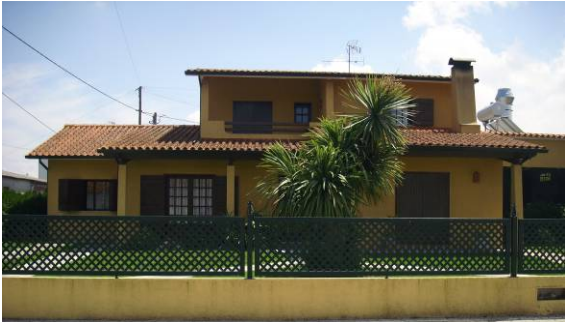
Quadro 20 – Níveis de Qualidade dos Elementos da Envoltente do Edifício D

Níveis de Qualidade dos Elementos da Envoltente				
Edifício		Moradia D

ELEMENTO	DESCRIÇÃO DA CAMADA	COEFICIENTE DE TRANSMISSÃO TÉRMICA	NÍVEL DE QUALIDADE
ENVOLVENTE EXTERIOR	Paredes	Reboco de Tradicional	1,08	N1
		Alvenaria de tijolo com 11cm de espessura		
		Espaço de ar não ventilado		
		Alvenaria de tijolo com 11cm de espessura		
		Estuque Tradicional		
	Cobertura (Varanda)	Revestimento cerâmico	3,61	N-5
Laje aligeirada com vigotas pré-esforçadas e abobadilhas cerâmicas				
Estuque Tradicional				
Envidraçados	Vão envidraçado com vidro simples, caixilharia em alumínio e persiana exterior metálica	3,9	N3	
ENVOLVENTE INTERIOR	Paredes	Revestimento cerâmico	1,81	N0
		Alvenaria de tijolo com 11cm de espessura		
		Reboco tradicional		
	Pavimentos em contacto com espaços não úteis			
	Coberturas	Laje aligeirada com vigotas pré-esforçadas e abobadilhas cerâmicas	2,58	N-5
		Estuque tradicional		
PONTES TÉRMICAS PLANAS	Pilares	Reboco tradicional	2,68	N0

Betão armado		
		Estuque		
	Vigas	Reboco tradicional	2,68	N0
		Betão armado		
Revestimento cerâmico

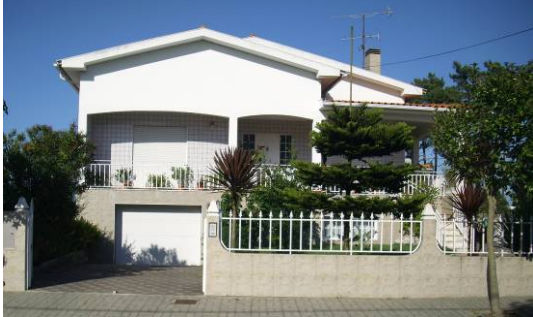
Quadro 21 – Níveis de Qualidade dos Elementos da Envolvente do Edifício E

Níveis de Qualidade dos Elementos da Envolvente				
Edifício		Moradia E

ELEMENTO	DESCRIÇÃO DA CAMADA	COEFICIENTE DE TRANSMISSÃO TÉRMICA	NÍVEL DE QUALIDADE
ENVOLVENTE EXTERIOR	Paredes	Reboco de Tradicional	1,08	N1
		Alvenaria de tijolo com 11cm de espessura		
Espaço de ar não ventilado				
Alvenaria de tijolo com 11cm de espessura				
Estuque Tradicional				
Envidraçados	Vão envidraçado com vidro simples, caixilharia em alumínio e persiana exterior metálica	2,6	N5	
ENVOLVENTE INTERIOR	Paredes			
	Pavimentos em contacto com espaços não úteis	Revestimento cerâmico	1,87	N-2
		Laje aligeira com vigotas pré-esforçadas e abobadilhas cerâmicas		
Coberturas	Reboco Tradicional	2,58	N-5	
	Laje aligeira com vigotas pré-esforçadas e abobadilhas cerâmicas			
	Estuque Tradicional			
PONTES TÉRMICAS PLANAS	Pilares	Reboco tradicional	2,68	N0
		Betão armado		
		Estuque		
	Vigas	Reboco tradicional	2,68	N0
		Betão armado

Revestimento cerâmico

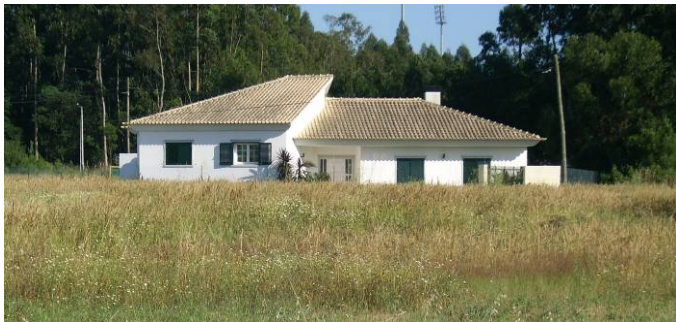
Quadro 22 – Níveis de Qualidade dos Elementos da Envolvente do Edifício F

Níveis de Qualidade dos Elementos da Envolvente				
Edifício		Moradia F

ELEMENTO	DESCRIÇÃO DA CAMADA	COEFICIENTE DE TRANSMISSÃO TÉRMICA	NÍVEL DE QUALIDADE
ENVOLVENTE EXTERIOR	Paredes	Reboco de Tradicional	0,56	N3
		Alvenaria de tijolo com 11cm de espessura		
Isolamento térmico XPS				
Espaço de ar não ventilado				
Alvenaria de tijolo com 11cm de espessura				
Estuque Tradicional				
Envidraçados	Vão envidraçado com vidro simples, caixilharia em alumínio e persiana exterior metálica	2,10	N5	
ENVOLVENTE INTERIOR	Paredes			
	Pavimentos em contacto com espaços não úteis	Revestimento cerâmico	1,87	N-2
		Laje aligeira com vigotas pré-esforçadas e abobadilhas cerâmicas		
Coberturas	Reboco Tradicional	2,58	N-5	
	Laje aligeira com vigotas pré-esforçadas e abobadilhas cerâmicas			
	Estuque Tradicional			
PONTES TÉRMICAS PLANAS	Pilares	Reboco tradicional	2,28	N1
		Tijolo cerâmico		
		Betão armado		
		Estuque

Vigas	Reboco tradicional	2,68	N0
		Betão armado		
		Revestimento cerâmico

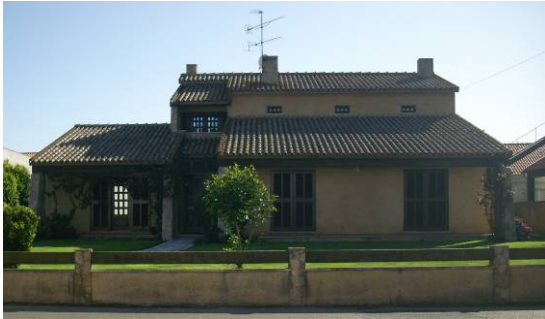
Quadro23 – Níveis de Qualidade dos Elementos da Envolvente do Edifício G

Níveis de Qualidade dos Elementos da Envolvente				
Edifício		Moradia G

ELEMENTO	DESCRIÇÃO DA CAMADA	COEFICIENTE DE TRANSMISSÃO TÉRMICA	NÍVEL DE QUALIDADE
ENVOLVENTE EXTERIOR	Paredes	Reboco de Tradicional	1,08	N1
		Alvenaria de tijolo com 11cm de espessura		
Espaço de ar não ventilado				
Alvenaria de tijolo com 11cm de espessura				
Estuque Tradicional				
Envidraçados	Vão envidraçado com vidro simples, caixilharia em alumínio e persiana exterior metálica	3,9	N3	
ENVOLVENTE INTERIOR	Paredes	Reboco de Tradicional	0,95	N4
		Alvenaria de tijolo com 11cm de espessura		
		Espaço de ar não ventilado		
		Alvenaria de tijolo com 11cm de espessura		
		Estuque Tradicional		
		Reboco de Tradicional		
	Pavimentos em contacto com espaços não úteis			
	Coberturas	Laje aligeira com vigotas pré-esforçadas e abobadilhas cerâmicas	2,58	N-5
Estuque Tradicional				
PONTES TÉRMICAS PLANAS	Pilares	Reboco tradicional	2,68	N0

Betão armado		
		Estuque		
	Vigas	Reboco tradicional	2,68	N0
		Betão armado		
		Revestimento cerâmico

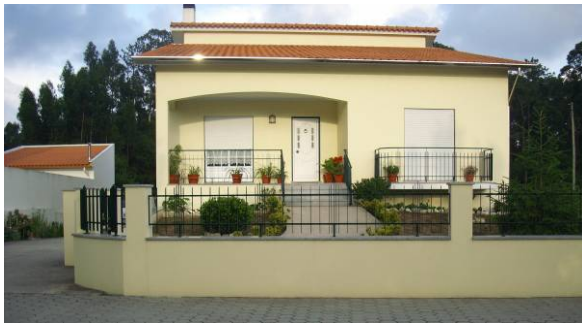
Quadro 24 – Níveis de Qualidade dos Elementos da Envolvente do Edifício H

Níveis de Qualidade dos Elementos da Envolvente				
Edifício		Moradia H

ELEMENTO	DESCRIÇÃO DA CAMADA	COEFICIENTE DE TRANSMISSÃO TÉRMICA	NÍVEL DE QUALIDADE
ENVOLVENTE EXTERIOR	Paredes	Reboco de Tradicional	1,08	N1
		Alvenaria de tijolo com 11cm de espessura		
		Espaço de ar não ventilado		
Alvenaria de tijolo com 11cm de espessura				
Estuque Tradicional				
Cobertura Inclinada	Revestimento cerâmico	2,74	N-5	
	Laje aligeira com vigotas pré-esforçadas e abobadilhas cerâmicas			
	Reboco Tradicional			
Envidraçados	Vão envidraçado com vidro simples, caixilharia em alumínio e persiana exterior metálica	2,6	N5	
ENVOLVENTE INTERIOR	Paredes	Revestimento cerâmico	1,65	N1
		Alvenaria de tijolo com 11cm de espessura		
		Reboco tradicional		
	Pavimentos em contacto com espaços não úteis	Revestimento cerâmico	1,87	N-2
		Laje aligeira com vigotas pré-esforçadas e abobadilhas cerâmicas		
Reboco Tradicional

Coberturas	Laje aligeira com vigotas pré-esforçadas e abobadilhas cerâmicas	2,58	N-5	
	Estuque Tradicional			
PONTES TÉRMICAS PLANAS	Pilares	Reboco tradicional	2,68	N0
		Betão armado		
		Estuque		
	Vigas	Reboco tradicional	2,68	N0
		Betão armado		
Revestimento cerâmico

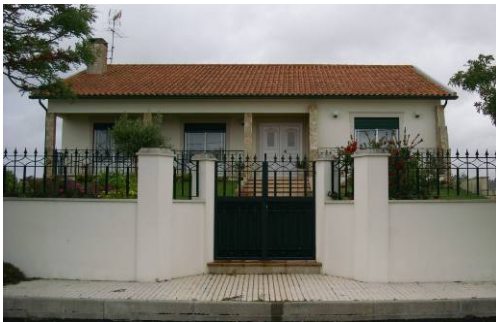
Quadro 25 – Níveis de Qualidade dos Elementos da Envolvente do Edifício I

Níveis de Qualidade dos Elementos da Envolvente				
Edifício		Moradia I

ELEMENTO	DESCRIÇÃO DA CAMADA	COEFICIENTE DE TRANSMISSÃO TÉRMICA	NÍVEL DE QUALIDADE
ENVOLVENTE EXTERIOR	Paredes	Reboco de Tradicional	0,96	N1
		Alvenaria de tijolo com 15cm de espessura		
Espaço de ar não ventilado				
Alvenaria de tijolo com 11cm de espessura				
Estuque Tradicional				
Envidraçados	Vão envidraçado com vidro simples, caixilharia em alumínio e persiana exterior metálica	2,6	N5	
ENVOLVENTE INTERIOR	Paredes	Revestimento cerâmico	1,78	N0
		Alvenaria de tijolo com 11cm de espessura		
		Reboco tradicional		
	Pavimentos em contacto com espaços não úteis	Revestimento cerâmico	1,87	N-2
		Laje aligeira com vigotas pré-esforçadas e abobadilhas cerâmicas		
		Reboco Tradicional		
	Coberturas	Laje aligeira com vigotas pré-esforçadas e abobadilhas cerâmicas	2,58	N-5
		Estuque Tradicional		
PONTES TÉRMICAS PLANAS	Pilares	Reboco tradicional	2,68	N0

Betão armado		
		Estuque		
	Vigas	Reboco tradicional	2,68	N0
		Betão armado		
		Revestimento cerâmico

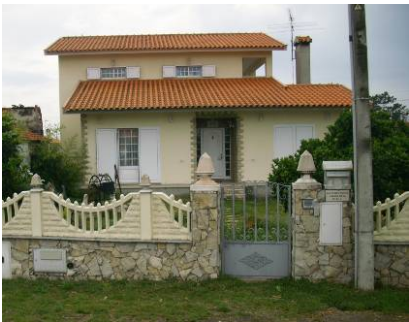
Quadro 26 – Níveis de Qualidade dos Elementos da Envolvente do Edifício J

Níveis de Qualidade dos Elementos da Envolvente				
Edifício		Moradia J

ELEMENTO	DESCRIÇÃO DA CAMADA	COEFICIENTE DE TRANSMISSÃO TÉRMICA	NÍVEL DE QUALIDADE
ENVOLVENTE EXTERIOR	Paredes	Reboco de Tradicional	1,08	N1
		Alvenaria de tijolo com 11cm de espessura		
Espaço de ar não ventilado				
Alvenaria de tijolo com 11cm de espessura				
Estuque Tradicional				
Envidraçados	Vão envidraçado com vidro simples, caixilharia em alumínio e persiana exterior metálica	2,60	N5	
ENVOLVENTE INTERIOR	Paredes	Revestimento cerâmico		
		Alvenaria de tijolo com 11cm de espessura		
		Reboco tradicional		
	Pavimentos em contacto com espaços não úteis	Revestimento cerâmico	1,93	N-2
		Laje aligeira com vigotas pré-esforçadas e abobadilhas cerâmicas		
		Reboco Tradicional		
Coberturas	Laje aligeira com vigotas pré-esforçadas e abobadilhas cerâmicas	2,58	N-5	
	Estuque Tradicional			
PONTES TÉRMICAS PLANAS	Pilares	Reboco tradicional	2,68	N0

Betão armado		
		Estuque		
	Vigas	Reboco tradicional	2,67	N0
		Betão armado		
		Revestimento cerâmico

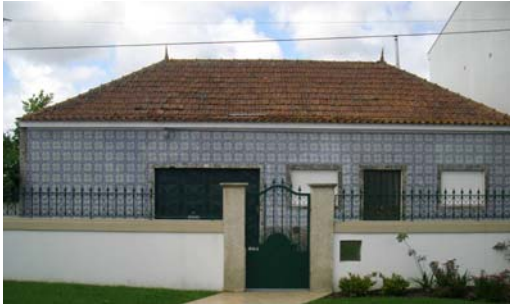
Quadro 31 – Níveis de Qualidade dos Elementos da Envolvente do Edifício A

Níveis de Qualidade dos Elementos da Envolvente					
Edifício		Moradia A

ELEMENTO	DESCRIÇÃO DA CAMADA	COEFICIENTE DE TRANSMISSÃO TÉRMICA	NÍVEL DE QUALIDADE	
ENVOLVENTE EXTERIOR	Paredes	Reboco de Tradicional	1,21	N1	
		Blocos de adobe			
Caixa-de-ar com 5cm de espessura					
Alvenaria de tijolo com 11cm de espessura					
		Reboco Tradicional			
	Envidraçados	Vão envidraçado com vidro duplo, caixilharia em alumínio e persiana exterior metálica	2,3	N5	
ENVOLVENTE INTERIOR	Paredes	Revestimento cerâmico	1,46	N1	
		Alvenaria de tijolo com 11cm de espessura			
		Reboco tradicional			
		Pavimentos em contacto com espaços não úteis			
COBERTURAS	Coberturas	Argamassa	0,71	N3	
		Placa de isolamento térmico			
		Laje aligeira com vigotas pré-esforçadas e abobadilhas cerâmicas			
		Reboco tradicional			
PONTES TÉRMICAS PLANAS	Pilar				
	Viga

Edifício A – Aplicação de isolamento térmico na cobertura interior na parte exterior do elemento e na envolvente exterior envidraçada a colocação de caixilharia em alumínio com vidro duplo.

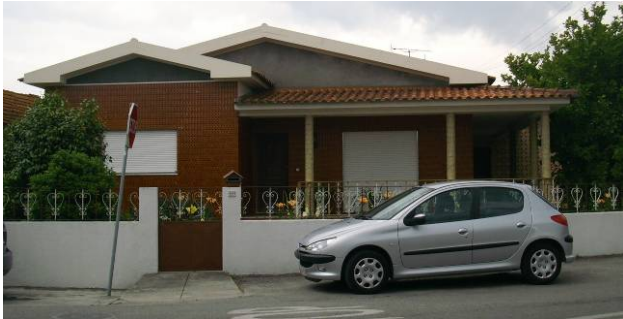
Quadro 32 – Níveis de Qualidade dos Elementos da Envolvente do Edifício B

Níveis de Qualidade dos Elementos da Envolvente				
Edifício		Moradia B

ELEMENTO	DESCRIÇÃO DA CAMADA	COEFICIENTE DE TRANSMISSÃO TÉRMICA	NÍVEL DE QUALIDADE
ENVOLVENTE EXTERIOR	Paredes	Estuque Tradicional	1,11	N1
		Alvenaria de tijolo com 11cm de espessura		
Espaço de ar não ventilado				
Alvenaria de tijolo com 11cm de espessura				
Revestimento cerâmico				
Envidraçados	Vão envidraçado com vidro simples, caixilharia em madeira e persiana exterior metálica	3,9	N3	
ENVOLVENTE INTERIOR	Paredes			
	Pavimentos em contacto com espaços não úteis	Laje aligeira com vigotas pré-esforçadas e abobadilhas cerâmicas	1,93	N-2
		Revestimento cerâmico		
Coberturas	Argamassa	0,71	N3	
	Placa de isolamento térmico			
	Laje aligeira com vigotas pré-esforçadas e abobadilhas cerâmicas			
	Reboco tradicional			
PONTES TÉRMICAS PLANAS	Pilares	Revestimento cerâmico	2,69	N0
		Betão armado		
		Estuque		
	Vigas	Revestimento cerâmico	2,74	N0

Betão armado		
		Revestimento cerâmico

Edifício B – Aplicação de isolamento térmico na cobertura interior na parte exterior do elemento.

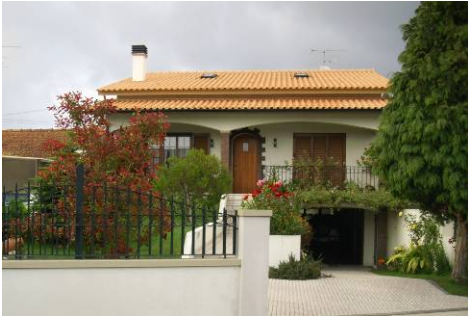
Quadro 33 – Níveis de Qualidade dos Elementos da Envoltente do Edifício C

Níveis de Qualidade dos Elementos da Envoltente				
Edifício		Moradia C

ELEMENTO	DESCRIÇÃO DA CAMADA	COEFICIENTE DE TRANSMISSÃO TÉRMICA	NÍVEL DE QUALIDADE
ENVOLVENTE EXTERIOR	Paredes	Reboco de Tradicional	1,08	N1
		Alvenaria de tijolo com 11cm de espessura		
Espaço de ar não ventilado				
Alvenaria de tijolo com 11cm de espessura				
Estuque Tradicional				
Envidraçados	Vão envidraçado com vidro simples, caixilharia em alumínio e persiana exterior metálica	2,6	N5	
ENVOLVENTE INTERIOR	Paredes			
	Pavimentos em contacto com espaços não úteis	Revestimento cerâmico	0,63	N3
		Laje aligeira com vigotas pré-esforçadas e abobadilhas cerâmicas		
		Placa de isolamento térmico		
Coberturas	Placa de gesso cartonado	0,71	N3	
	Revestimento cerâmico			
	Placa de isolamento térmico			
	Laje aligeira com vigotas pré-esforçadas e abobadilhas cerâmicas			
PONTES TÉRMICAS PLANAS	Pilares	Reboco tradicional	2,68	N0
		Betão armado

Estuque		
	Vigas	Reboco tradicional	2,68	N0
		Betão armado		
		Revestimento cerâmico

Edifício C – Aplicação de isolamento térmico na cobertura interior e no pavimento em contacto com espaços não úteis na parte exterior dos elementos.

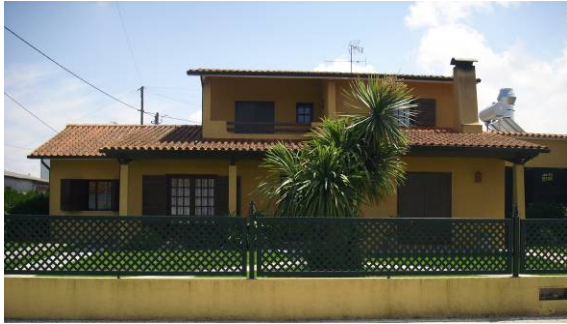
Quadro 34 – Níveis de Qualidade dos Elementos da Envolvente do Edifício D

Níveis de Qualidade dos Elementos da Envolvente				
Edifício		Moradia D

ELEMENTO	DESCRIÇÃO DA CAMADA	COEFICIENTE DE TRANSMISSÃO TÉRMICA	NÍVEL DE QUALIDADE
ENVOLVENTE EXTERIOR	Paredes	Reboco de Tradicional	1,08	N1
		Alvenaria de tijolo com 11cm de espessura		
		Espaço de ar não ventilado		
		Alvenaria de tijolo com 11cm de espessura		
		Estuque Tradicional		
	Cobertura (Varanda)	Revestimento cerâmico	0,74	N1
Placa de isolamento térmico				
Laje aligeirada com vigotas pré-esforçadas e abobadilhas cerâmicas				
Estuque Tradicional				
Envidraçados	Vão envidraçado com vidro simples, caixilharia em alumínio e persiana exterior metálica	3,9	N3	
ENVOLVENTE INTERIOR	Paredes	Revestimento cerâmico	1,87	N0
		Alvenaria de tijolo com 11cm de espessura		
		Reboco tradicional		
	Pavimentos em contacto com espaços não úteis			
	Coberturas	Laje aligeirada com vigotas pré-esforçadas e abobadilhas cerâmicas	0,71	N3

Placa de isolamento térmico		
Placa de gesso cartonado				
PONTES TÉRMICAS PLANAS	Pilares	Reboco tradicional	2,68	N0
		Betão armado		
		Estuque		
	Vigas	Reboco tradicional	2,68	N0
		Betão armado		
Revestimento cerâmico

Edifício D – Aplicação de isolamento térmico na cobertura interior na parte interior e na cobertura plana exterior (varanda) pelo exterior.

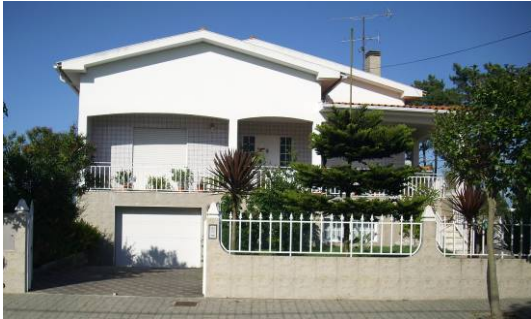
Quadro 35 – Níveis de Qualidade dos Elementos da Envolvente do Edifício E

Níveis de Qualidade dos Elementos da Envolvente				
Edifício		Moradia E

ELEMENTO	DESCRIÇÃO DA CAMADA	COEFICIENTE DE TRANSMISSÃO TÉRMICA	NÍVEL DE QUALIDADE
ENVOLVENTE EXTERIOR	Paredes	Reboco de Tradicional	1,08	N1
		Alvenaria de tijolo com 11cm de espessura		
Espaço de ar não ventilado				
Alvenaria de tijolo com 11cm de espessura				
Estuque Tradicional				
Envidraçados	Vão envidraçado com vidro simples, caixilharia em alumínio e persiana exterior metálica	2,6	N5	
ENVOLVENTE INTERIOR	Paredes			
	Pavimentos em contacto com espaços não úteis	Revestimento cerâmico	0,63	N4
		Laje aligeira com vigotas pré-esforçadas e abobadilhas cerâmicas		
		Placa de isolamento térmico		
Coberturas	Placa de gesso cartonado	0,71	N4	
	Laje aligeirada com vigotas pré-esforçadas e abobadilhas cerâmicas			
	Placa de isolamento térmico			
PONTES TÉRMICAS PLANAS	Pilares	Reboco tradicional	2,68	N0
		Betão armado		
		Estuque

Vigas	Reboco tradicional	2,68	N0
		Betão armado		
		Revestimento cerâmico

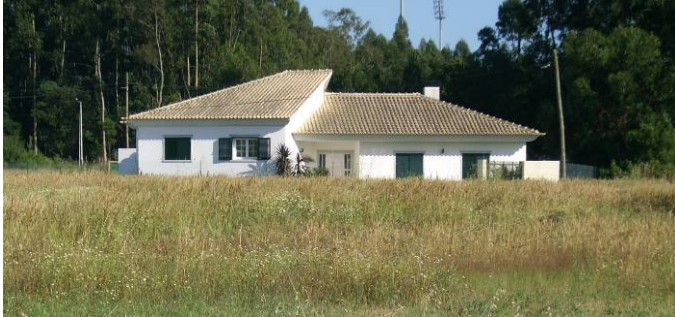
Quadro 36 – Níveis de Qualidade dos Elementos da Envolvente do Edifício F

Níveis de Qualidade dos Elementos da Envolvente				
Edifício		Moradia F

ELEMENTO	DESCRIÇÃO DA CAMADA	COEFICIENTE DE TRANSMISSÃO TÉRMICA	NÍVEL DE QUALIDADE
ENVOLVENTE EXTERIOR	Paredes	Reboco de Tradicional	0,56	N3
		Alvenaria de tijolo com 11cm de espessura		
Isolamento térmico XPS				
Espaço de ar não ventilado				
Alvenaria de tijolo com 11cm de espessura				
Estuque Tradicional				
Envidraçados	Vão envidraçado com vidro simples, caixilharia em alumínio e persiana exterior metálica	2,10	N5	
ENVOLVENTE INTERIOR	Paredes			
	Pavimentos em contacto com espaços não úteis	Revestimento cerâmico	0,63	N4
		Laje aligeira com vigotas pré-esforçadas e abobadilhas cerâmicas		
Placa de isolamento térmico				
Coberturas	Placa de gesso cartonado	0,71	N3	
	Laje aligeirada com vigotas pré-esforçadas e abobadilhas cerâmicas			
	Placa de isolamento térmico			
	Placa de gesso cartonado			
PONTES TÉRMICAS PLANAS	Pilares	Reboco tradicional	2,28	N1

Tijolo cerâmico		
		Betão armado		
		Estuque		
	Vigas	Reboco tradicional	2,68	N0
		Betão armado		
		Revestimento cerâmico

Edifício F – Aplicação de isolamento térmico na cobertura interior na parte interior e no pavimento em contacto com espaços não úteis na parte exterior.

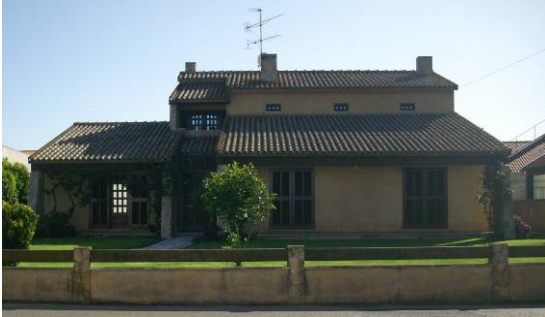
Quadro 37 – Níveis de Qualidade dos Elementos da Envolvente do Edifício G

Níveis de Qualidade dos Elementos da Envolvente				
Edifício		Moradia G

ELEMENTO	DESCRIÇÃO DA CAMADA	COEFICIENTE DE TRANSMISSÃO TÉRMICA	NÍVEL DE QUALIDADE
ENVOLVENTE EXTERIOR	Paredes	Reboco de Tradicional	1,08	N1
		Alvenaria de tijolo com 11cm de espessura		
Espaço de ar não ventilado				
Alvenaria de tijolo com 11cm de espessura				
Estuque Tradicional				
Envidraçados	Vão envidraçado com vidro simples, caixilharia em alumínio e persiana exterior metálica	3,9	N3	
ENVOLVENTE INTERIOR	Paredes	Revestimento cerâmico		
		Alvenaria de tijolo com 11cm de espessura		
		Reboco tradicional		
	Pavimentos em contacto com espaços não úteis			
	Coberturas	Laje aligeira com vigotas pré-esforçadas e abobadilhas cerâmicas	0,71	N3
		Placa de isolamento térmico		
Placa de gesso cartonado				
PONTES TÉRMICAS PLANAS	Pilares	Reboco tradicional	2,68	N0
		Betão armado		
		Estuque		
	Vigas	Reboco tradicional	2,68	N0
		Betão armado

Revestimento cerâmico

Edifício G – Aplicação de isolamento térmico na cobertura interior na parte exterior do elemento e na envolvente exterior envidraçada a colocação de caixilharia em alumínio com vidro duplo.

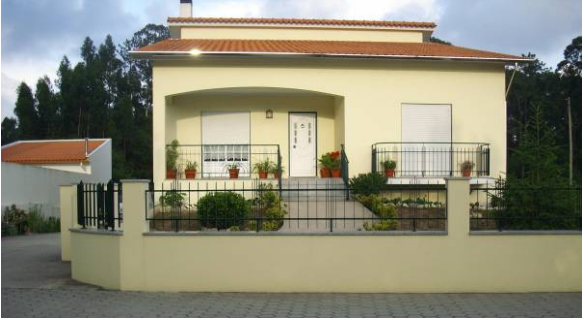
Quadro 38 – Níveis de Qualidade dos Elementos da Envolvente do Edifício H

Níveis de Qualidade dos Elementos da Envolvente				
Edifício		Moradia H

ELEMENTO	DESCRIÇÃO DA CAMADA	COEFICIENTE DE TRANSMISSÃO TÉRMICA	NÍVEL DE QUALIDADE
ENVOLVENTE EXTERIOR	Paredes	Reboco de Tradicional	1,08	N1
		Alvenaria de tijolo com 11cm de espessura		
		Espaço de ar não ventilado		
		Alvenaria de tijolo com 11cm de espessura		
		Estuque Tradicional		
	Cobertura Inclinada	Revestimento cerâmico	0,78	N1
Laje aligeira com vigotas pré-esforçadas e abobadilhas cerâmicas				
Reboco Tradicional				
Envidraçados	Vão envidraçado com vidro simples, caixilharia em alumínio e persiana exterior metálica	2,6	N5	
ENVOLVENTE INTERIOR	Paredes	Revestimento cerâmico	1,65	N1
		Alvenaria de tijolo com 11cm de espessura		
		Reboco tradicional		
	Pavimentos em contacto com espaços não úteis	Revestimento cerâmico	0,63	N4
		Laje aligeira com vigotas pré-esforçadas e abobadilhas cerâmicas		
		Placa de isolamento térmico

Placa de gesso cartonado		
	Coberturas	Isolamento térmico	0,71	N3
Laje aligeira com vigotas pré-esforçadas e abobadilhas cerâmicas				
Estuque Tradicional				
PONTES TÉRMICAS PLANAS	Pilares	Reboco tradicional	2,68	N0
		Betão armado		
		Estuque		
	Vigas	Reboco tradicional	2,68	N0
		Betão armado		
		Revestimento cerâmico

Edifício H – Aplicação de isolamento térmico na cobertura interior na parte interior e no pavimento em contacto com espaços não úteis na parte exterior.

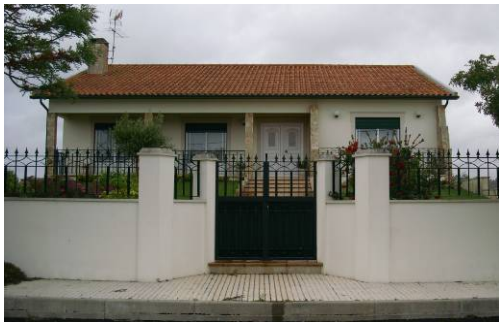
Quadro 39 – Níveis de Qualidade dos Elementos da Envoltente do Edifício I

Níveis de Qualidade dos Elementos da Envoltente				
Edifício		Moradia I

ELEMENTO	DESCRIÇÃO DA CAMADA	COEFICIENTE DE TRANSMISSÃO TÉRMICA	NÍVEL DE QUALIDADE
ENVOLVENTE EXTERIOR	Paredes	Reboco de Tradicional	0,96	N1
		Alvenaria de tijolo com 15cm de espessura		
Espaço de ar não ventilado				
Alvenaria de tijolo com 11cm de espessura				
Estuque Tradicional				
Envidraçados	Vão envidraçado com vidro simples, caixilharia em alumínio e persiana exterior metálica	3,6	N2	
ENVOLVENTE INTERIOR	Paredes	Revestimento cerâmico	1,78	N0
		Alvenaria de tijolo com 11cm de espessura		
		Reboco tradicional		
	Pavimentos em contacto com espaços não úteis	Revestimento cerâmico	0,63	N4
		Laje aligeira com vigotas pré-esforçadas e abobadilhas cerâmicas		
		Placa de isolamento térmico		
		Placa de gesso cartonado		
	Coberturas	Laje aligeira com vigotas pré-esforçadas e abobadilhas cerâmicas	0,71	N3
Placa de isolamento térmico

Placa de gesso cartonado				
PONTES TÉRMICAS PLANAS	Pilares	Reboco tradicional	2,68	N0
		Betão armado		
		Estuque		
	Vigas	Reboco tradicional	2,68	N0
		Betão armado		
		Revestimento cerâmico

Edifício I – Aplicação de isolamento térmico na cobertura interior na parte interior e no pavimento em contacto com espaços não úteis na parte exterior.

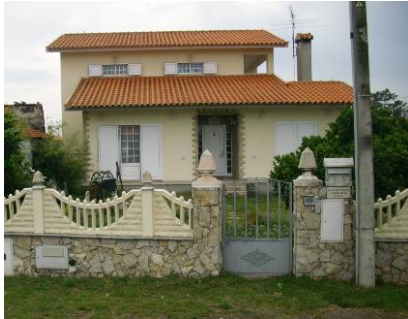
Quadro 40 – Níveis de Qualidade dos Elementos da Envolvente do Edifício J

Níveis de Qualidade dos Elementos da Envolvente				
Edifício		Moradia J

ELEMENTO	DESCRIÇÃO DA CAMADA	COEFICIENTE DE TRANSMISSÃO TÉRMICA	NÍVEL DE QUALIDADE
ENVOLVENTE EXTERIOR	Paredes	Reboco de Tradicional	1,08	N1
		Alvenaria de tijolo com 11cm de espessura		
Espaço de ar não ventilado				
Alvenaria de tijolo com 11cm de espessura				
Estuque Tradicional				
Envidraçados	Vão envidraçado com vidro simples, caixilharia em alumínio e persiana exterior metálica	2,60	N5	
ENVOLVENTE INTERIOR	Paredes	Revestimento cerâmico		
		Alvenaria de tijolo com 11cm de espessura		
		Reboco tradicional		
	Pavimentos em contacto com espaços não úteis	Revestimento cerâmico	1,93	N-2
		Laje aligeira com vigotas pré-esforçadas e abobadilhas cerâmicas		
		Reboco Tradicional		
	Coberturas	Laje aligeira com vigotas pré-esforçadas e abobadilhas cerâmicas	0,71	N3
Placa de isolamento térmico				
Placa de gesso cartonado				
PONTES TÉRMICAS PLANAS	Pilares	Reboco tradicional	2,68	N0

Betão armado		
		Estuque		
	Vigas	Reboco tradicional	2,68	N0
		Betão armado		
		Revestimento cerâmico

Edifício J – Aplicação de isolamento térmico na cobertura interior na parte interior e no pavimento em contacto com espaços não úteis na parte exterior.
