Thermography in the Technical Inspection of Buildings **Termografia na Inspeção Técnica de Edifícios**

Termografia na Inspeção Técnica de Edifícios

ICEUBI 2017

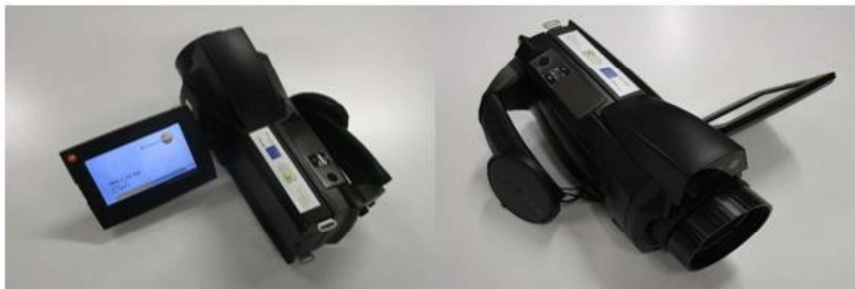
A Testo 885 - 1, é uma câmara termográfica robusta e manejável desenvolvida pela Testo S.A. Soluções e instrumentos de medição, existente no LABSED - Laboratório de Saúde na Edificação da Universidade da Beira Interior. Este equipamento de alta sensibilidade e precisão, permite determinar e representar a distribuição da temperatura de objetos em análise convertendo a energia infravermelha emitida em sinais elétricos através de um detetor de infravermelhos permitindo assim ao operador obter uma imagem térmica colorida ou monocromática em tempo real e de fácil análise.

Figura 4 - Câmara termográfica Testo 885 - 1 [1].

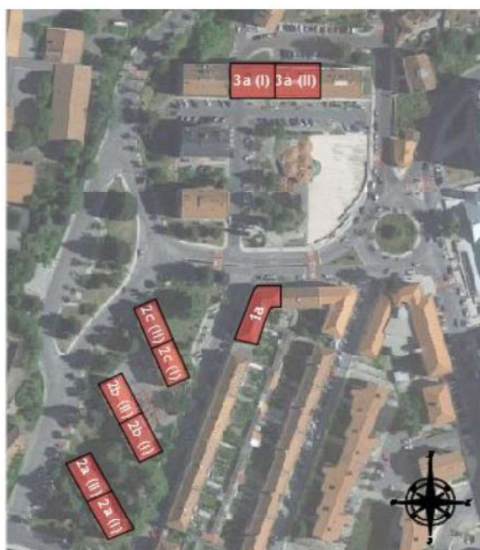
- 1a - Edifício construído nos anos 50
- 2a (I) - Edifício construído nos anos 60 - Bloco A
- 2a (II) - Edifício construído nos anos 60 - Bloco A
- 2b (I) - Edifício construído nos anos 60 - Bloco B
- 2b (II) - Edifício construído nos anos 60 - Bloco B
- 2c (I) - Edifício construído nos anos 60 - Bloco C
- 2c (II) - Edifício construído nos anos 60 - Bloco C
- 3a (I) - Edifício construído nos anos 70 - Bloco F
- 3a (II) - Edifício construído nos anos 70 - Bloco E

Figura 6 - Foto aérea dos edifícios em estudo (adaptado do Google maps) [1].

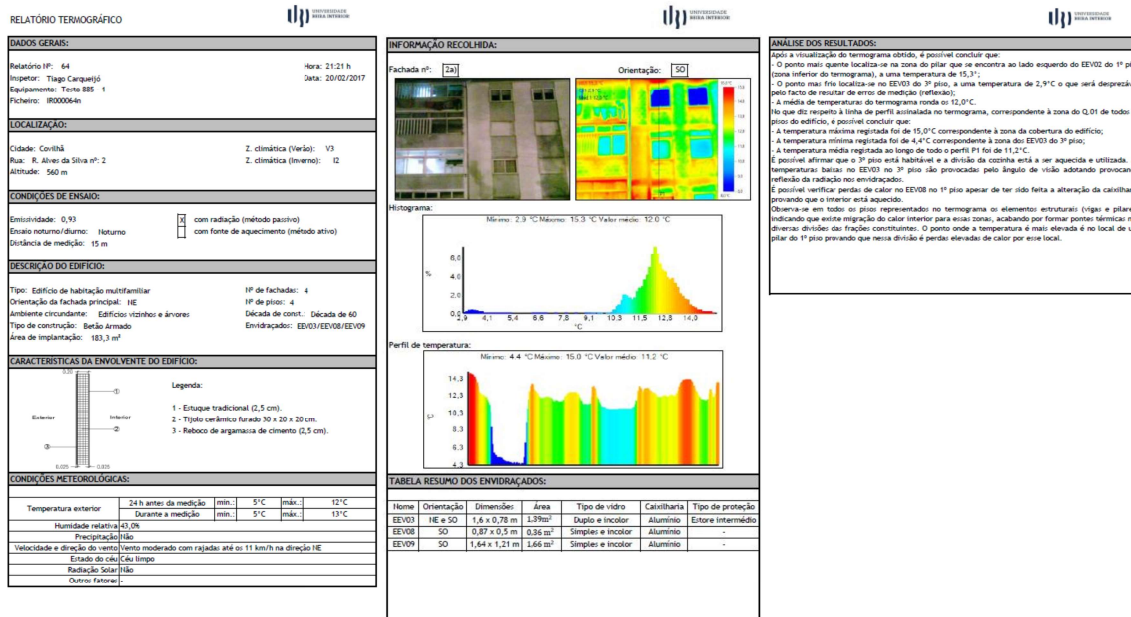
Figura 7 - Exemplo de um relatório termográfico [1].

Consoante as exigências impostas pela norma EN 13187 (1999), foi possível conceber um relatório tipo para as inspeções termográficas quantitativas e qualitativas ao longo deste trabalho. Este relatório é organizado por partes onde cada uma descreve os dados registados [1]:

1. Dados gerais;
2. Localização;
3. Condições de ensaio;
4. Descrição do edifício;
5. Características da envolvente do edifício;
6. Condições meteorológicas;
7. Informação recolhida;
8. Tabela resumo dos envidraçados
9. Análise dos resultados.
