15) Ficha de Identificação de Vãos

Arco V8

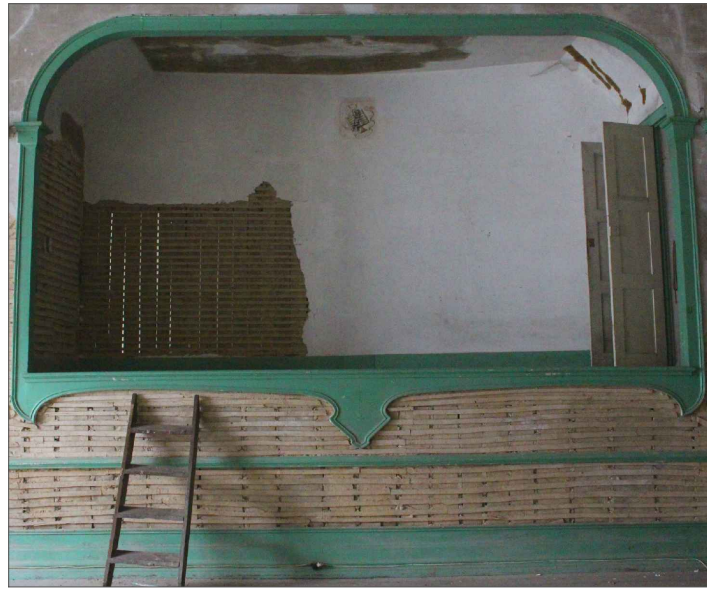
Imagem 246 - Levantamento fotográfico do Arco V8

Arco em madeira com esmalte verde-azulado.

Restauro integral do arco e recolocação do mesmo na zona de bar. Renovação do esmalte.

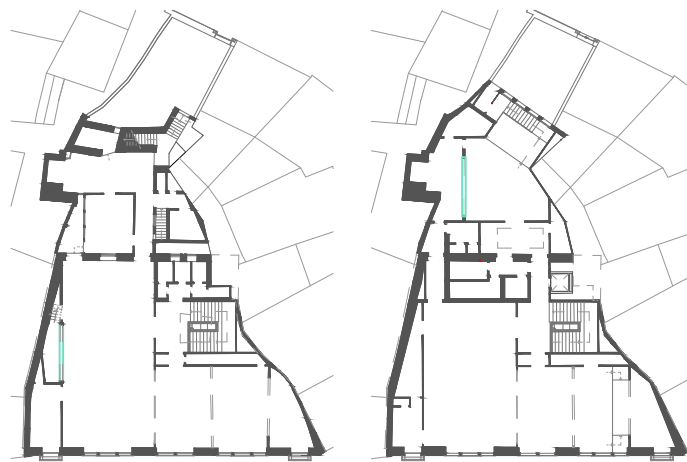
Sala de espetáculo 1, piso 1.

Cafeteria, piso 1.

Imagem 247 e 248 - Localização do Arco V8 na planta original (esquerda) e na planta de projeto (direita) - Escala 1:650

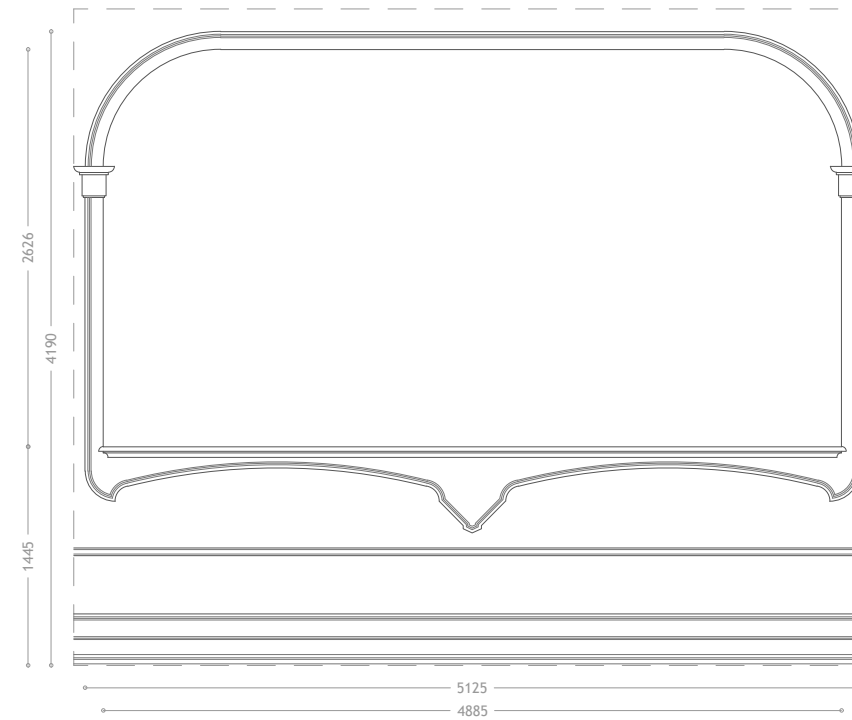
Imagem 249 - Levantamento gráfico do Arco V8 - Frente - Escala 1:50

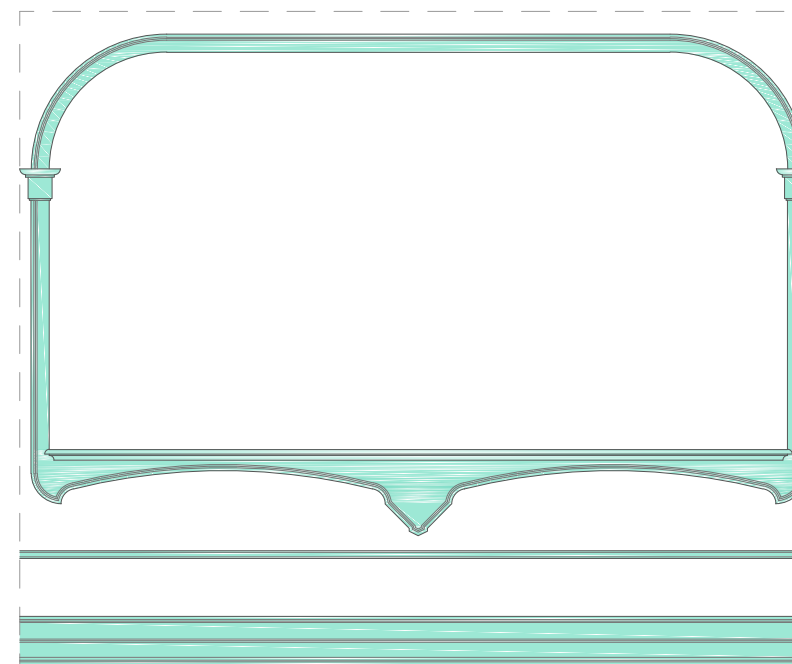
Imagem 251 - Levantamento gráfico a cores do Arco V8 - Frente - Escala 1:50
