# CONDICIONANTES E MEDIDAS DE MELHORIA NA CERTIFICAÇÃO ENERGÉTICA DE EDIFÍCIOS TRADICIONAIS DE HABITAÇÃO LOCALIZADOS EM CENTROS HISTÓRICOS DA BEIRA INTERIOR – PORTUGAL

Cecília C.R. Martins\*<sup>1</sup>, João C.G. Lanzinha<sup>2</sup>, Miguel C.S. Nepomuceno<sup>2</sup>

<sup>1</sup>Universidade da Beira Interior, Mestranda, Covilhã, Portugal

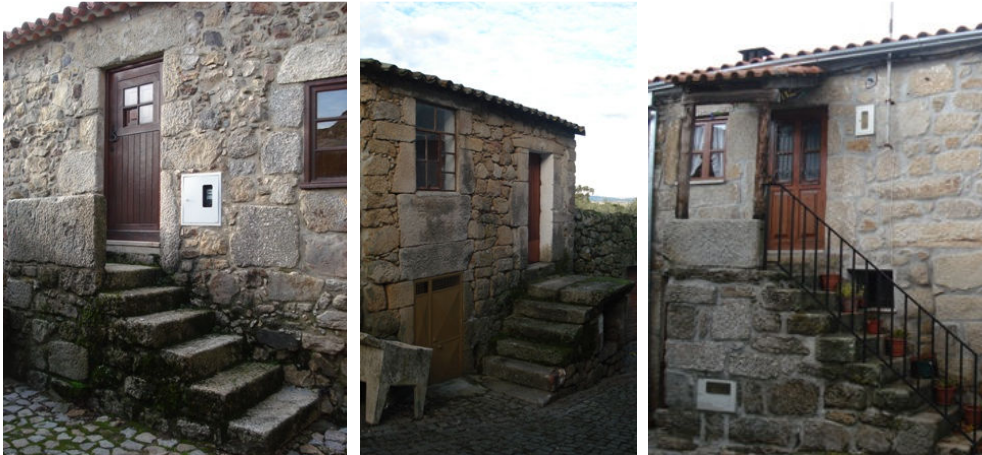
Foto 1 – Tipos de escadarias e alpendres de habitações tradicionais: Linhares, Celorico da Beira e Trancoso

Nos edifícios tradicionais de habitação observados, nomeadamente nos Centros Históricos das sedes de concelho e aglomerados, nas Aldeias Históricas e nas Aldeias de Xisto, o número de pisos dos edifícios mais frequente é de 2 pisos, podendo verificar-se a existência de 3 pisos nas zonas centrais de certos centros urbanos mais densamente povoados, por vezes com varanda recuada no piso superior, algumas a abranger toda a largura da fachada (Foto 1 a 5).

São constantes as escadarias exteriores de acesso à habitação com balcões em granito, com ou sem guardas, no mesmo material, em ferro ou madeira. Em alguns casos os balcões são cobertos por alpendres em madeira e telha de canudo (Foto 1, 3 e 5).

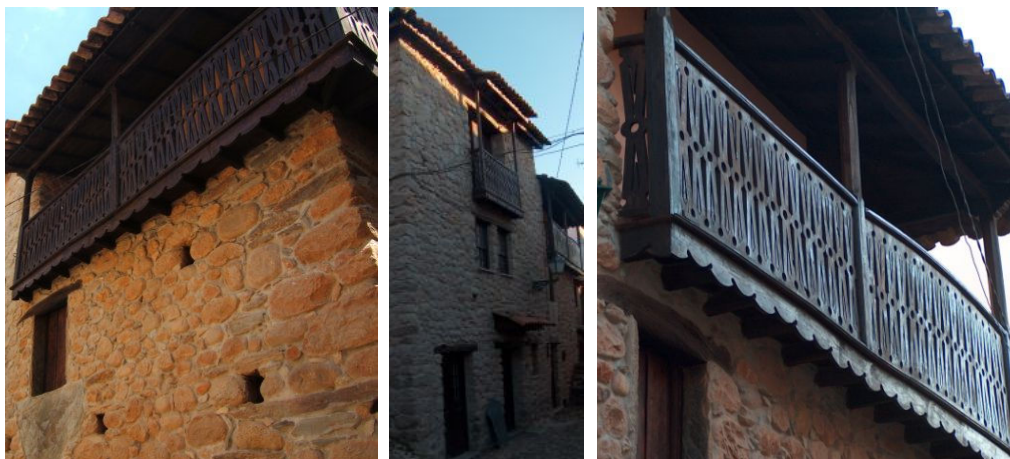
Foto 2 – Pormenores das habitações tradicionais no Paúl: em calhau rolado, 3 pisos e varanda alpendrada

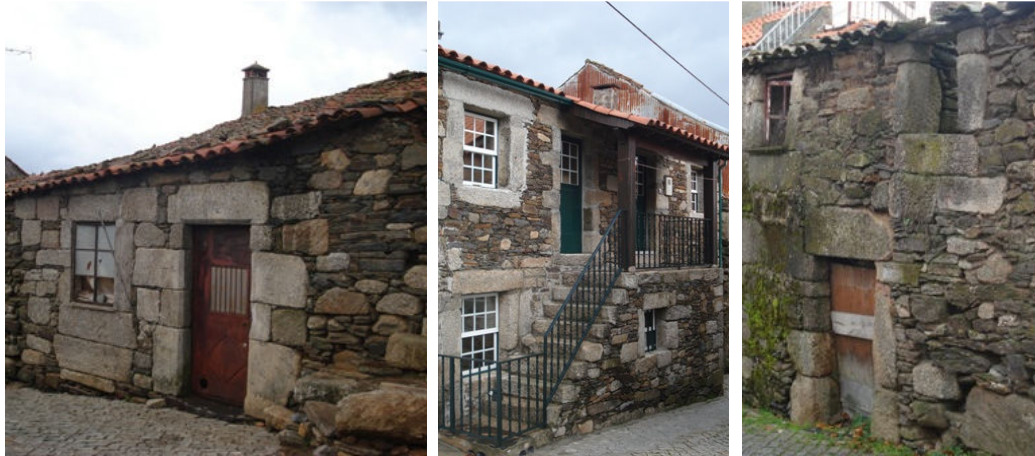
Foto 3 – Habitações tradicionais em xisto, com reforço de vãos em granito, no Sabugal

Predominam os telhados de duas águas, de média inclinação, e as coberturas em telha de aba e canudo (Foto 1 a 5). As fachadas são maioritariamente em alvenaria de granito à vista, ou xisto e calhau rolado de grandes dimensões dependendo das zonas, surgindo com menos frequência rebocadas (Foto 1, 2 e 3). As molduras dos vãos são em pedras de grandes dimensões de granito, à vista ou caiadas (Foto 3 e 4).

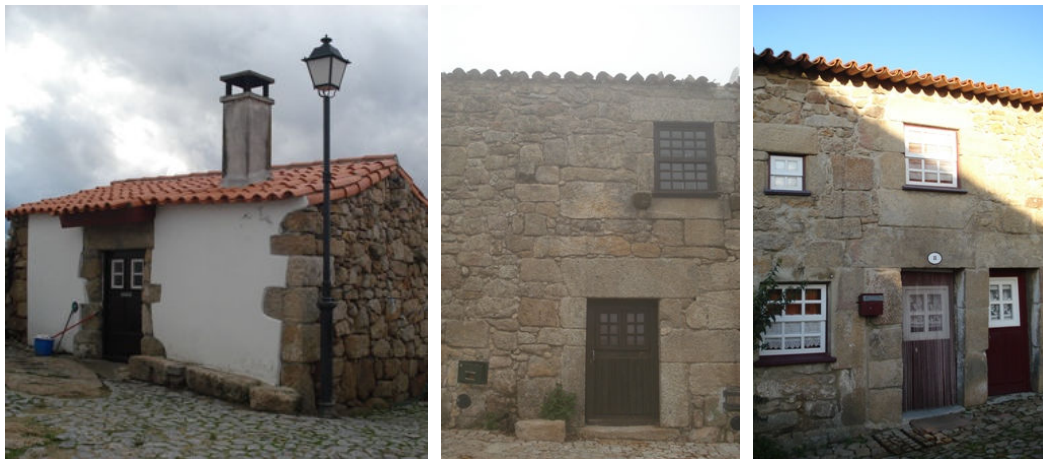
Foto 4 – Habitações tradicionais com banco à entrada: Marialva, Sortelha e Castelo Mendo

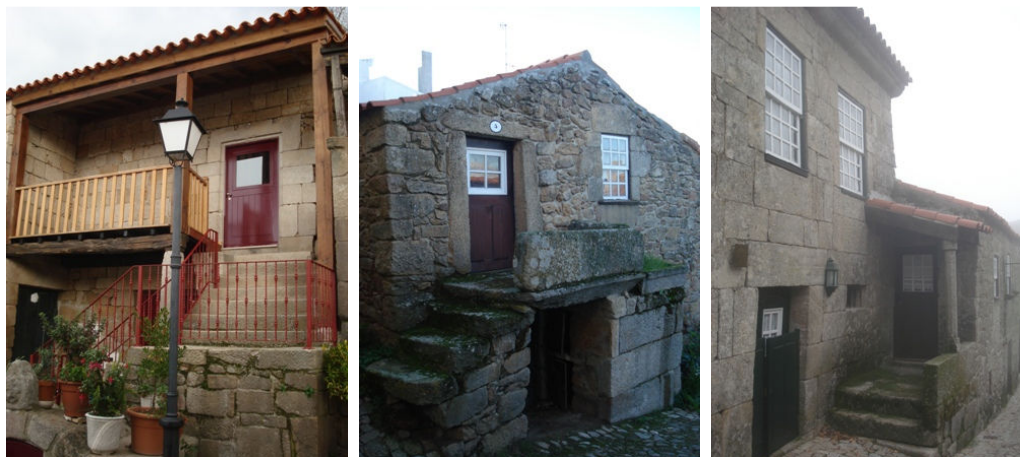
Foto 5 – Balcões das habitações tradicionais em Marialva, Castelo Mendo e Sortelha

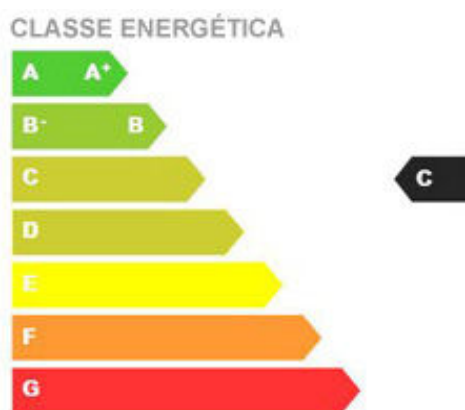
Figura 3 – Modelo de etiqueta de desempenho energético

O Certificado Energético contém diversas informações tais como, a identificação do imóvel e do Perito Qualificado, etiqueta de desempenho energético, validade do certificado, descrição sucinta do imóvel, descrição das soluções adoptadas, valores de referência regulamentares (para que os consumidores possam comparar e avaliar o desempenho energético do edifício), entre outros campos que são específicos do edifício considerado. Nos edifícios existentes, o certificado energético proporciona informação sobre as medidas de melhoria de desempenho energético e da qualidade do ar interior que o proprietário pode implementar (estas medidas não são de implementação obrigatória).

A classificação do edifício segue uma escala pré-definida de 7+2 classes (A+, A, B, B-, C, D, E, F e G), em que a classe A+ corresponde a um edifício com melhor desempenho energético, e a classe G corresponde a um edifício de pior desempenho energético (Figura 3). Nos edifícios novos (com pedido de licença de construção após entrada em vigor do SCE), as
