# Reabitar, revitalização na cidade de Ourém

Dissertação para obtenção do Grau de Mestre em  
**Arquitetura**  
(Ciclo de estudos integrado)

Este trabalho incide na reabilitação de um edifício multifamiliar dos anos 60, que se encontra integrado na ARU da cidade de Ourém, na freguesia de N. Sra. da Piedade. O edifício apresenta diversas condicionantes a nível de malha urbana, às quais será necessário dar uma resposta adequada. A localização é privilegiada sendo que todos os serviços de relevância se encontram próximos, bem como infraestruturas de importância a nível da cidade, dedicadas à educação, desporto, comércio e lazer. No entanto o edificado que envolve o caso de estudo representa diversas condicionantes limitadoras à proposta. Além da malha, também a organização do espaço necessita de solucionar a problemática da compartimentação e da ausência de equipamentos, é apresentada uma proposta que visa responder aos problemas funcionais e de conforto, estética e salubridade do edifício com base na inspeção técnica e na pesquisa pela solução mais adequada ao caso de estudo. Faz-se uma análise aos requisitos de eficiência energética e apresenta-se uma solução no sentido de respond

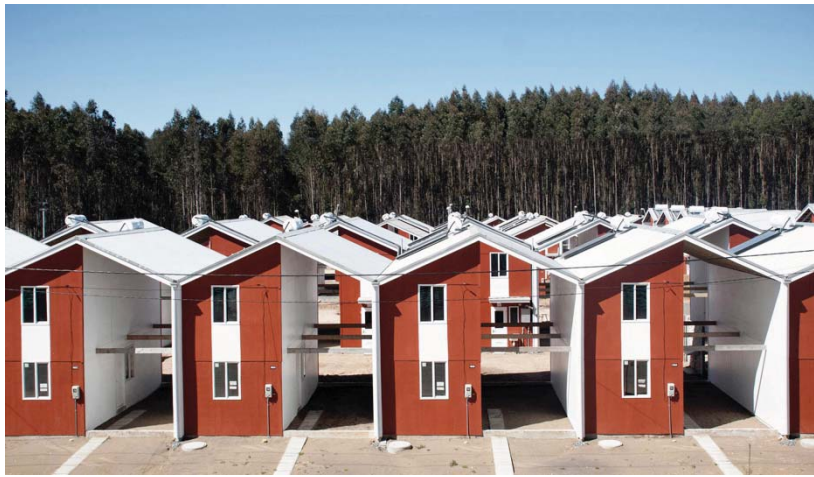
Para simplificar estas ideias é apresentado um exemplo de referência na área da arquitetura, nas ilustrações 3.1 e 3.2. Alejandro Aravena aborda o problema de uma forma distinta, joga com elementos que de certa forma torna impossível separá-los. Na figura 3.1, o edifício demonstra a capacidade de crescer com o tempo, adaptando-se às necessidades dos utilizadores, o espaço é dotado de características que capacitam o edifício a crescer dentro de si mesmo, atribuindo aos habitantes a decisão quanto ao uso ou atribuição de função do espaço.

*Figura 3.1 - Casas de habitação social, Arquiteto - Alejandro Aravena [19]*

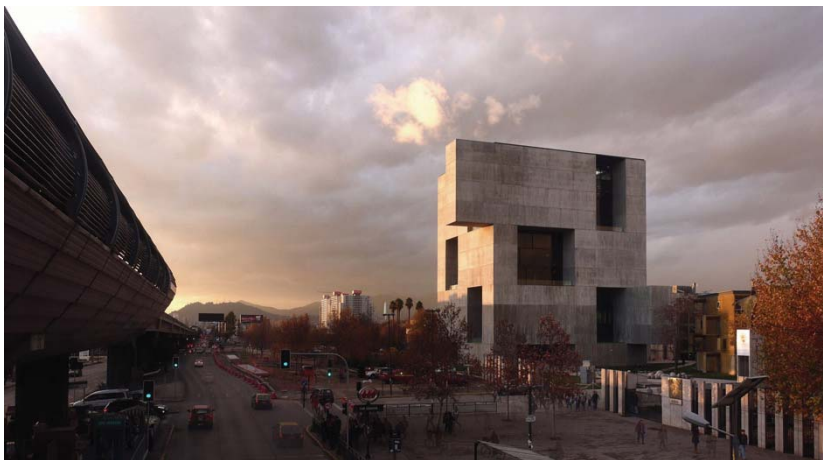
Na figura 3.2, o edifício caracteriza-se pelo controlo inteligente dos vãos. Para além do rigor estético e do domínio da escala, este também valoriza a questão técnica dos equipamentos e da eficiência energética. A sua geometria e disposição de vãos é adaptado de forma a reduzir os consumos de energia melhorando o desempenho térmico.

*Figura 3.2 - Edifício de escritórios, Arquiteto - Alejandro Aravena [19]*

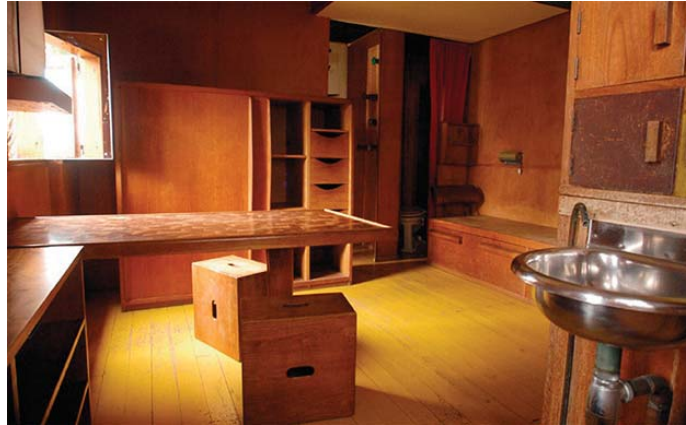
Na figura 3.5, o “Petit Cabanon” de Le Corbusier um módulo de teste que associa espaço mínimo a flexibilidade, situava-se na costa francesas e tinha função de retiro, foi projetado pelo arquiteto com o intuito de casa de férias. É tido como exemplo dada a simplicidade da planta e a capacidade de subtração de áreas, reformulando o conceito de áreas mínimas. Como podemos ver na figura 3.6, a planta é rigorosamente dimensionada ao mínimo essencial, demonstrando o domínio do espaço.

Figura 3.5 - Interior Petit Cabanon, Le Corbusier [22]

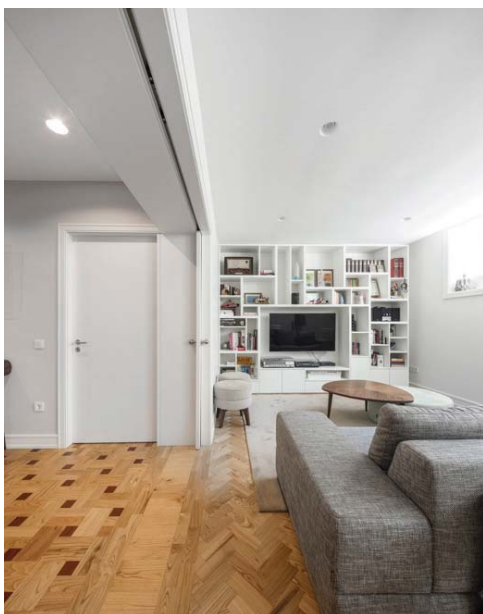
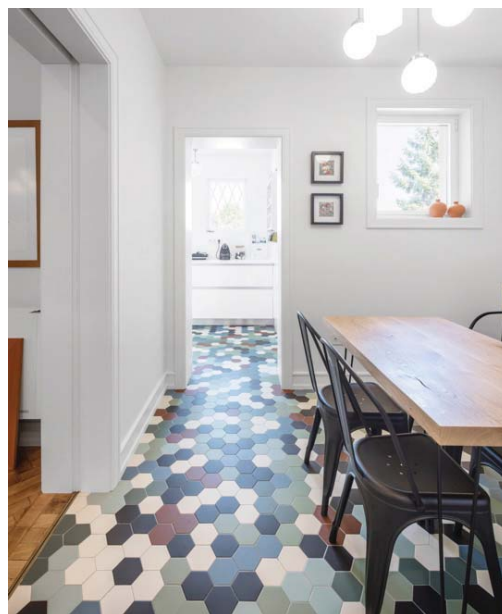
O exterior não apresenta acabamentos relevantes, ao contrário do interior que demonstra um aspeto contemporâneo com vários pormenores relevantes, nomeadamente os pavimentos, existe uma apoderação por parte das cerâmicas que não surgem segundo uma linha concreta, vão aparecendo de uma forma subtil, preenchendo provavelmente elementos defeituosos do pavimento. A salientar o contraste das diversas aplicações de madeira nos pavimentos e referência aos detalhes do pavimento para a ideia de fragmentação e a tentativa de distinção dos espaços.

*Figura 3.8 - Interiores Casa dos Combatentes [24]*

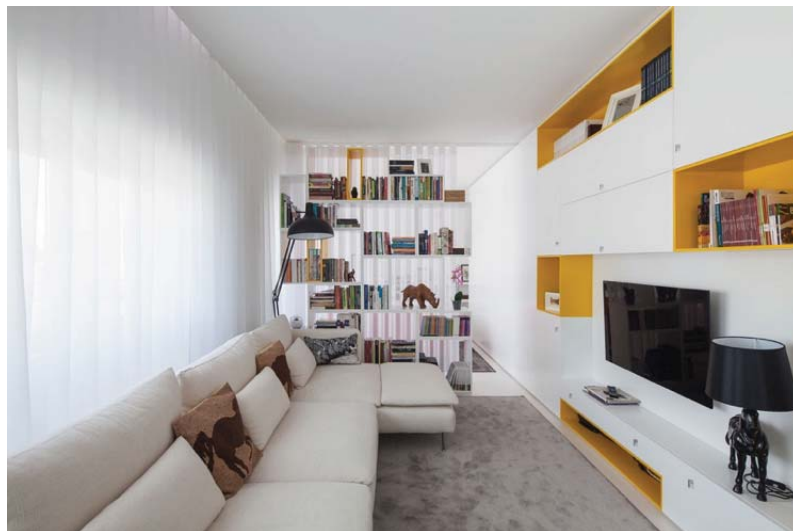
O projeto apresentado na figura 3.10, também pertence ao gabinete Spaceworkers, e foi escolhido devido às dimensões mínimas e aos módulos utilizados, apesar de se apresentar com dimensões reduzidas, a habitação está bem distribuída, fazendo um bom uso do espaço disponível e das cores para criar um contraste na leveza do branco.

Figura 3.10 - Interior Apartamento XS [25]

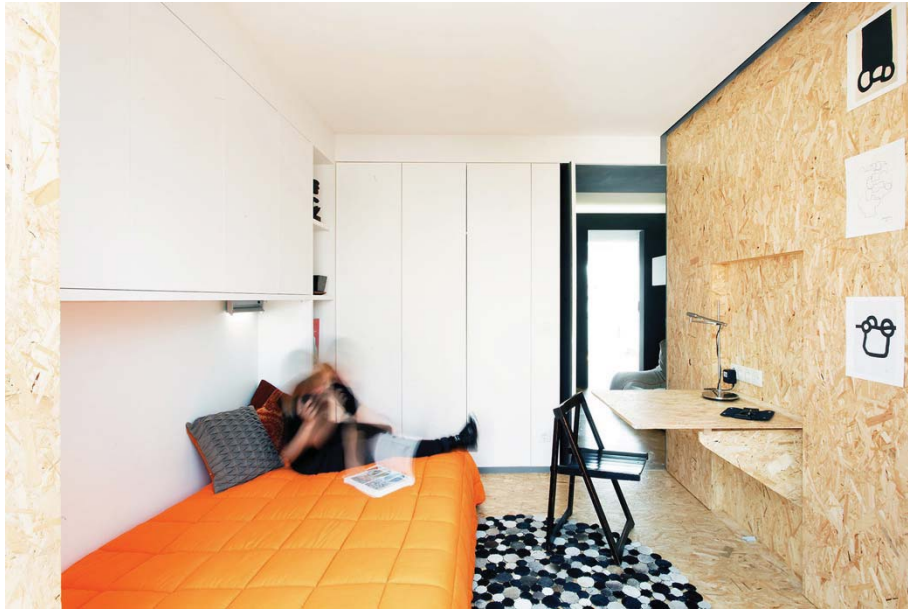
Figura 3.13 - Foto interior da habitação [19]

O projeto é referente à reabilitação da fração dum edifício pertencente à década de 60, é utilizado por estudantes e é recorrente o modelo de habitação modular para proporcionar espaços mais pequenos. Para além do tipo de intervenção, é de salientar o uso do OSB como material barato e adaptável, bastante recorrente em habitação modular.

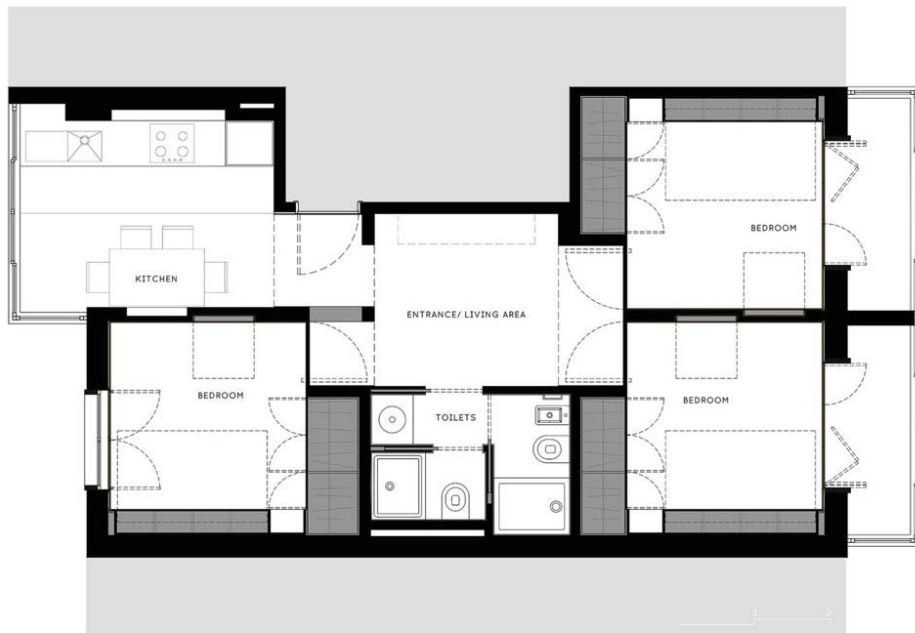
Figura 3.14 - Planta da tipologia. [19]

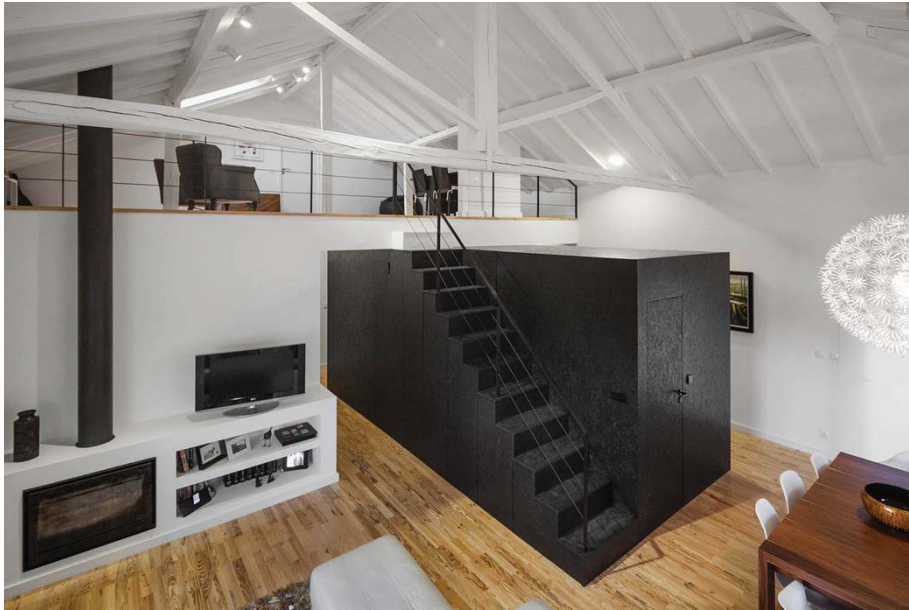
3.15 - Foto interior Casa Celeiro [19]

O projeto pertence ao atelier Inês Brandão Arquitectura e caracteriza-se pelo grande volume negro no centro da habitação. Esse volume é construído em OSB e leva uma camada de tinta preta. Este é mais um exemplo de como este material pode ser versátil na criação de espaços dentro de outros espaços.

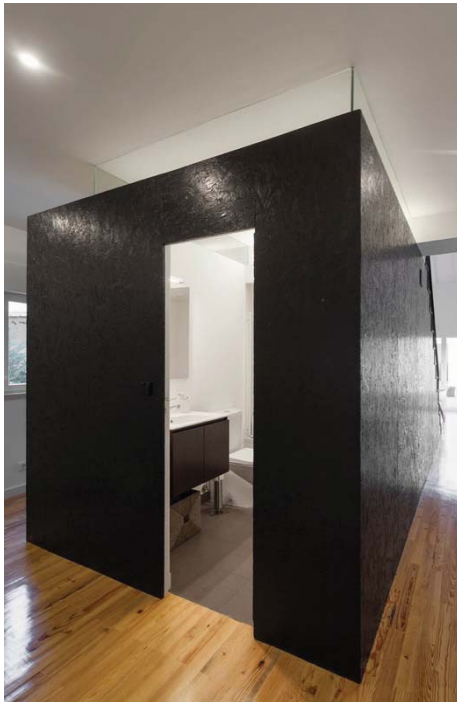
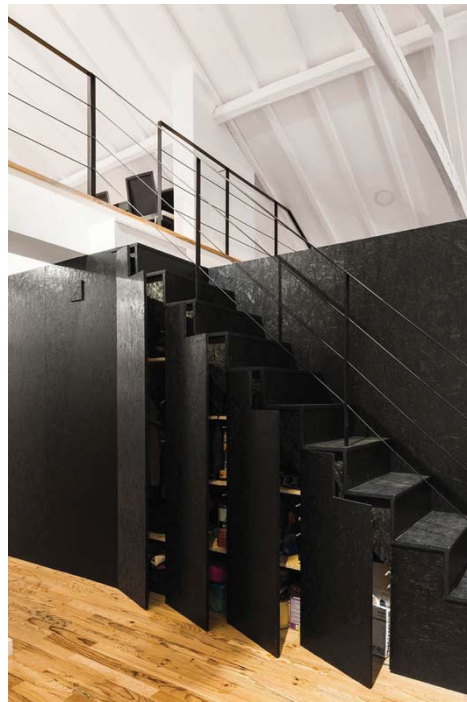
3.16 - Interiores Casa Celeiro. [19]

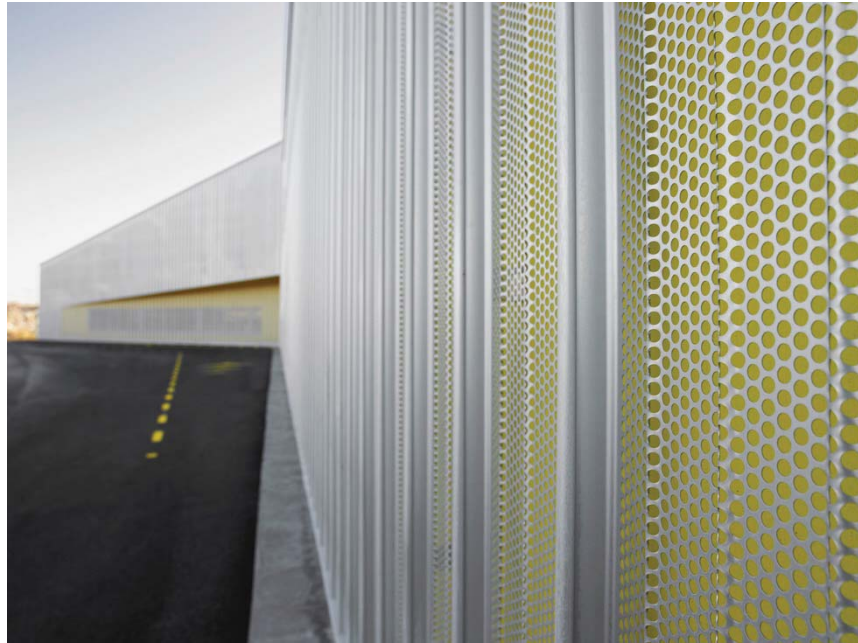
Figura 3.17 - Foto North Laser Center [19]

O edifício situa-se na Alemanha e é da autoria dos arquitetos blauraum, é escolhido este edifício com referência, devida à sua aparência industrial e à sua abordagem da cor no interior e no exterior, a conjugação dos materiais empregues na fachada, distingue este edifício pela forma como conjuga os materiais de aspeto industrial de forma subtil.

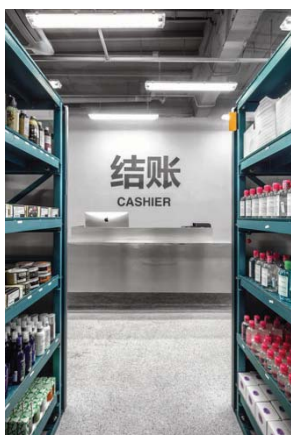
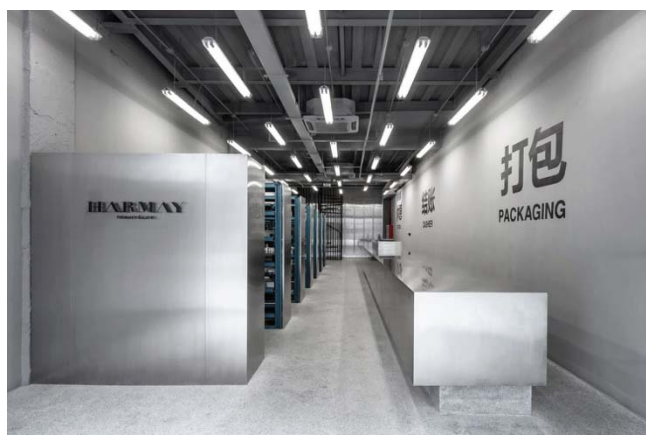
A HARMAY é uma loja na China, e é da autoria dos arquitetos AIM Architecture, foi escolhido por remeter para um ambiente industrial. Também a forma como é feita a utilização das cores e a disposição da iluminação e no espaço. A conjugação é harmoniosa, demonstrando que apesar de não parecer concluído, fica um resultado final interessante.

O peso das cores no espaço e a sua forma de conjugação, distraí o observador das zonas técnicas do edifício, como é o caso dos tetos. Esta será uma das abordagens ao caso de estudo na zona comercial do edifício, realçando assim o caráter do espaço que remete para um uso industrial e desta forma economizar nos gastos de material e mão de obra, enquanto se consegue uma solução estética interessante e funcional, facilitando ainda o acesso aos elementos do teto caso seja necessária à sua substituição.

Figura 3.19 - Foto de fachada HARMAY, abaixo interiores da loja [19]

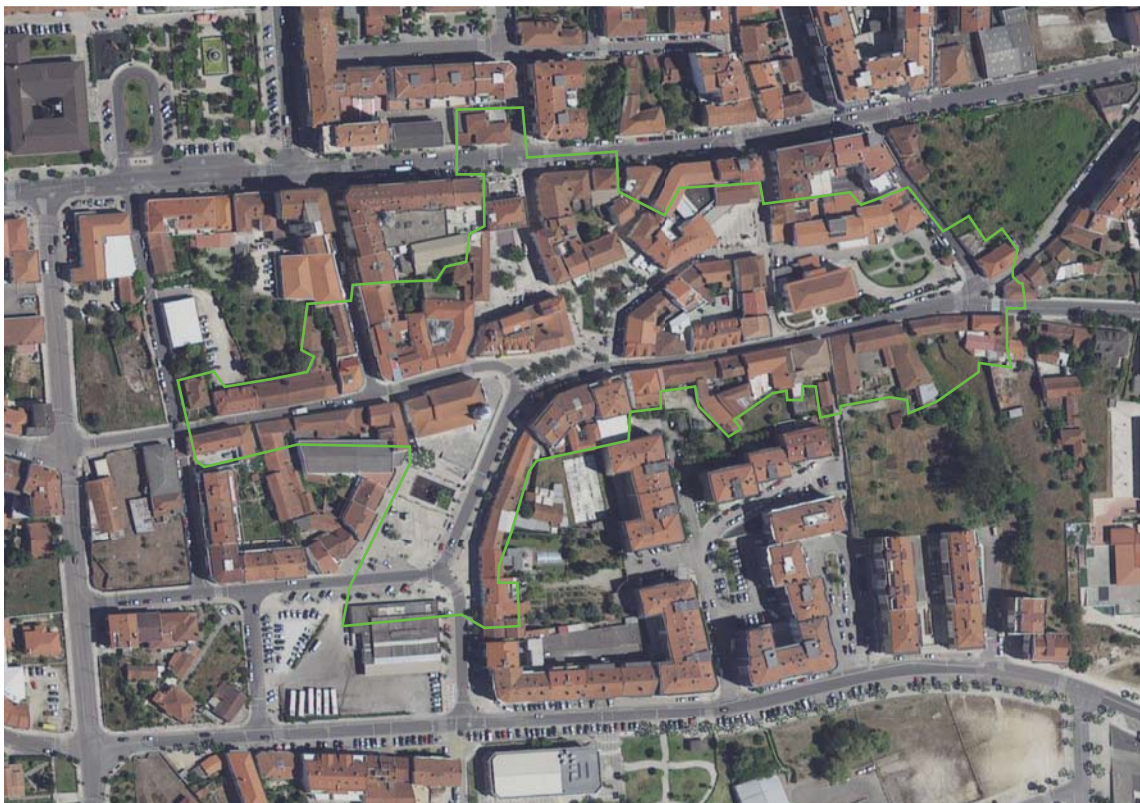
*Figura 4.2 - Conjunto património Arquitetónico - Núcleo da Cidade de Ourém. [29]*

Como podemos verificar pela figura 4.2, a delimitação do património arquitetónico da Cidade de Ourém, marca o local onde se situava a antiga Aldeia da Cruz, que se expandiu, tornando-se Vila Nova e por fim Cidade de Ourém.

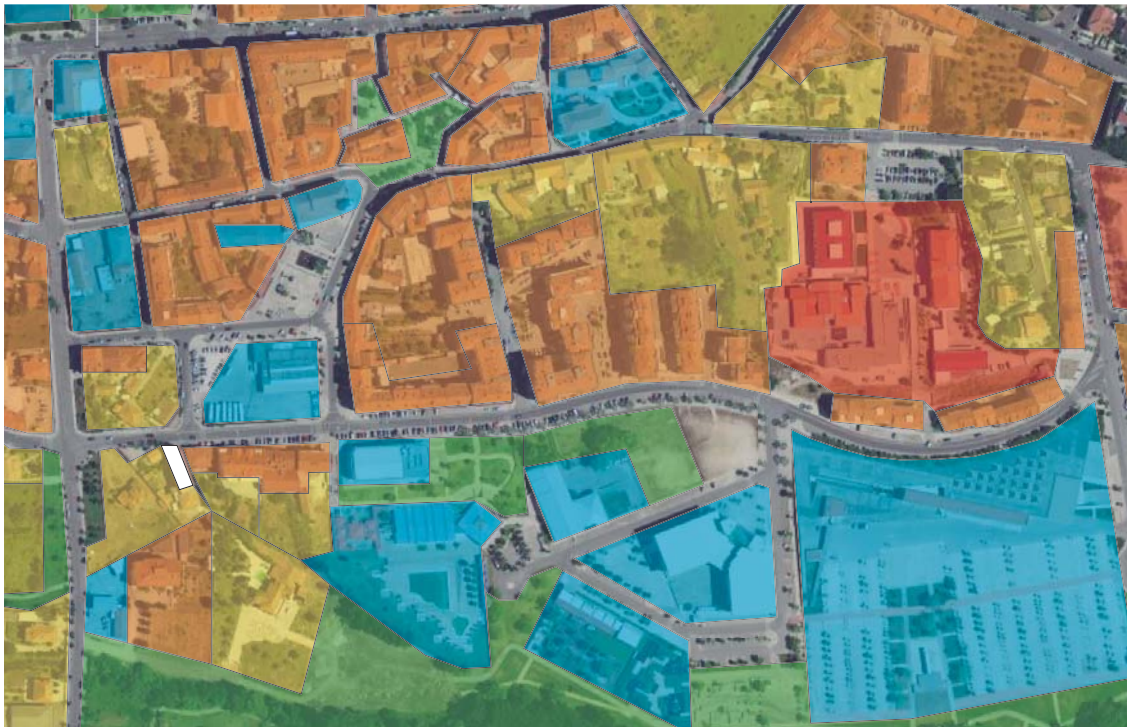
Figura 4.3 - Vista de satélite com os vários usos do edificado em destaque [26] Fonte: Imagem elaborada pelo autor sobre mapa do Google maps.

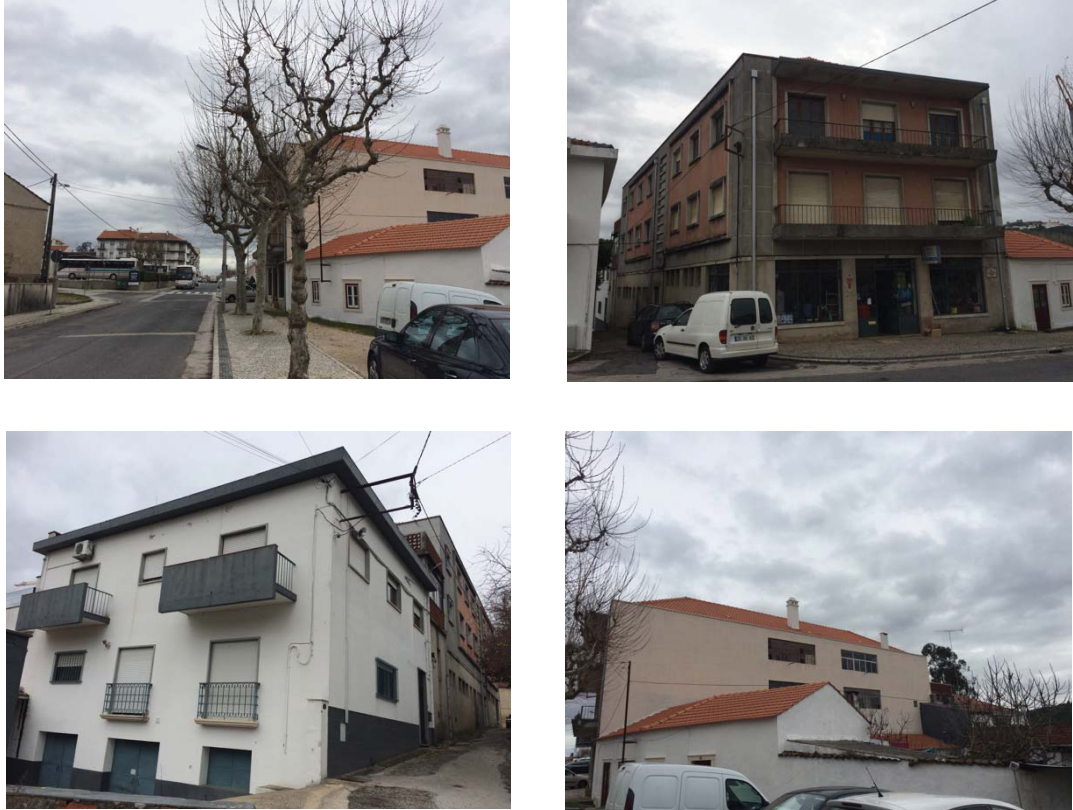
Quanto à construção do edifício, a nível de estrutura e fachada, segundo relatos do proprietário e do atual morador de um dos apartamentos sendo confirmado por nós no local, verifica-se que o sistema estrutural foi executado maioritariamente em betão armado.

*Figura 4.7 - Espaços exteriores ao edifício, fachada sul e fachada nascente*

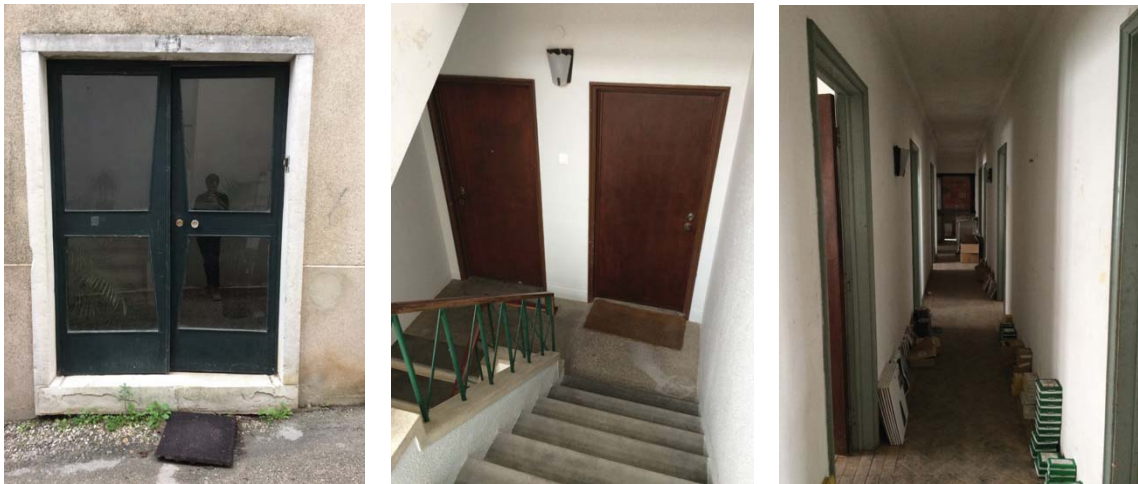
*Figura 4.7 - Percurso das habitações*

O acesso às frações faz-se diretamente pela caixa de escadas que se desenvolve até à cobertura, esta é acessível, servindo apenas de arrumos para o proprietário do edifício. Interiormente as habitações são dispostas ao longo de um extenso corredor que distribui por todas as divisões, como se pode verificar pelas figuras 4.7 e 4.8. As áreas pouco passam as medidas mínimas, no entanto são equilibradas, apesar de alguma disponibilidade de área total das frações, a compartimentação reduz a sua utilização plena. O edifício apresenta duas fases

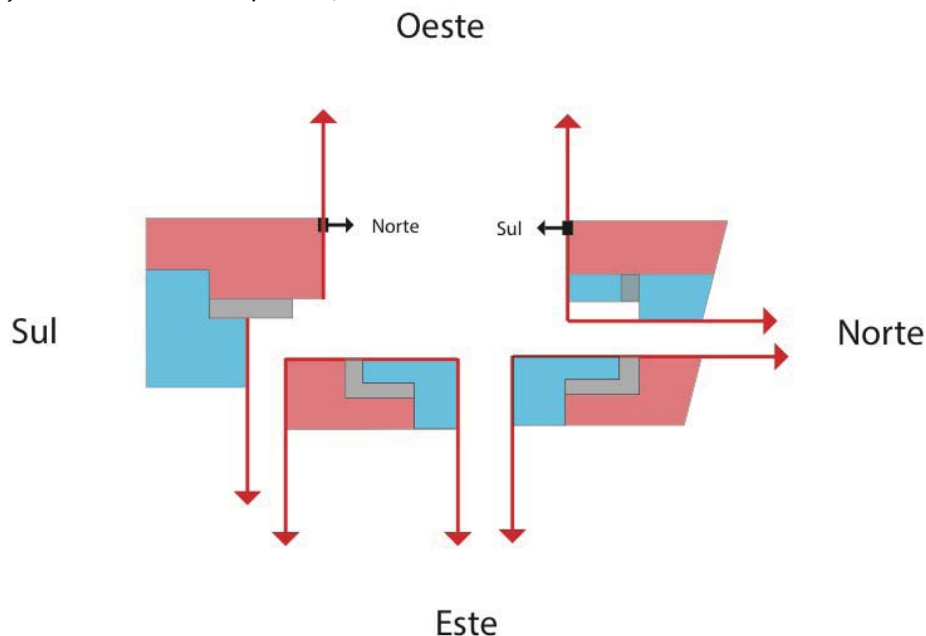
A divisão das habitações é feita em dois níveis, espaço público (azul), e espaço privado (vermelho). O espaço público agrupa a sala e a cozinha, enquanto que o espaço privado contém as instalações sanitárias e os quartos, a cinza é hall de entrada / corredor de distribuição.

Figura 5.2 - Esquema das orientações das frações
