8) Ficha de Identificação de Vãos

Arco V3

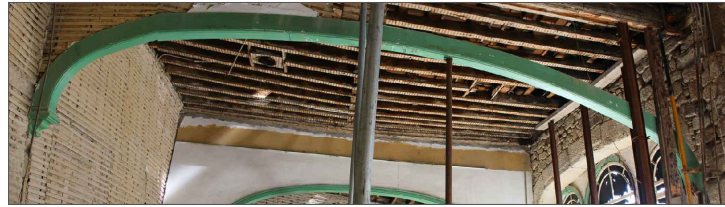
Imagem 195 - Levantamento fotográfico do Arco V3

Arco em madeira com esmalte verde-azulado.

Restauro integral do arco, mantendo-se a sua localização no projeto de reabilitação.

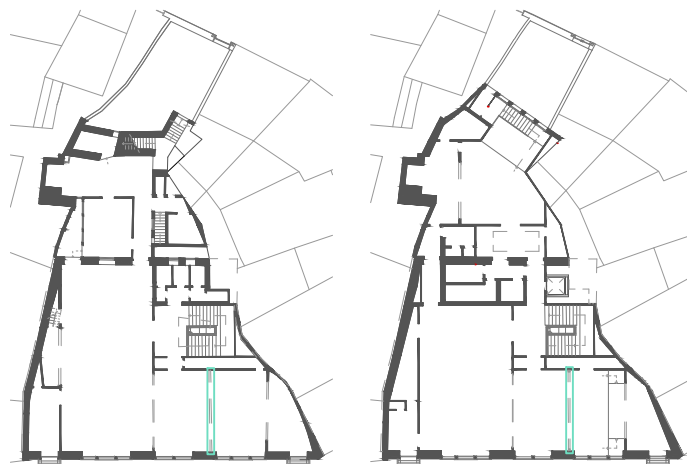
Imagem 196 e 197 - Localização do Arco V3 na planta original (esquerda) e na planta de projeto (direita) - Escala 1:650

Sala de espetáculo 2, piso 1.
