UNIVERSIDADE DA BEIRA INTERIOR
Engenharia

Sistema de Gestão de Pavimentos Aeroportuários para Cabo Verde

Dissertação para obtenção do Grau de Mestre em
Engenharia Civil: Geotecnia e Ambiente
(Ciclo de estudos integrado)

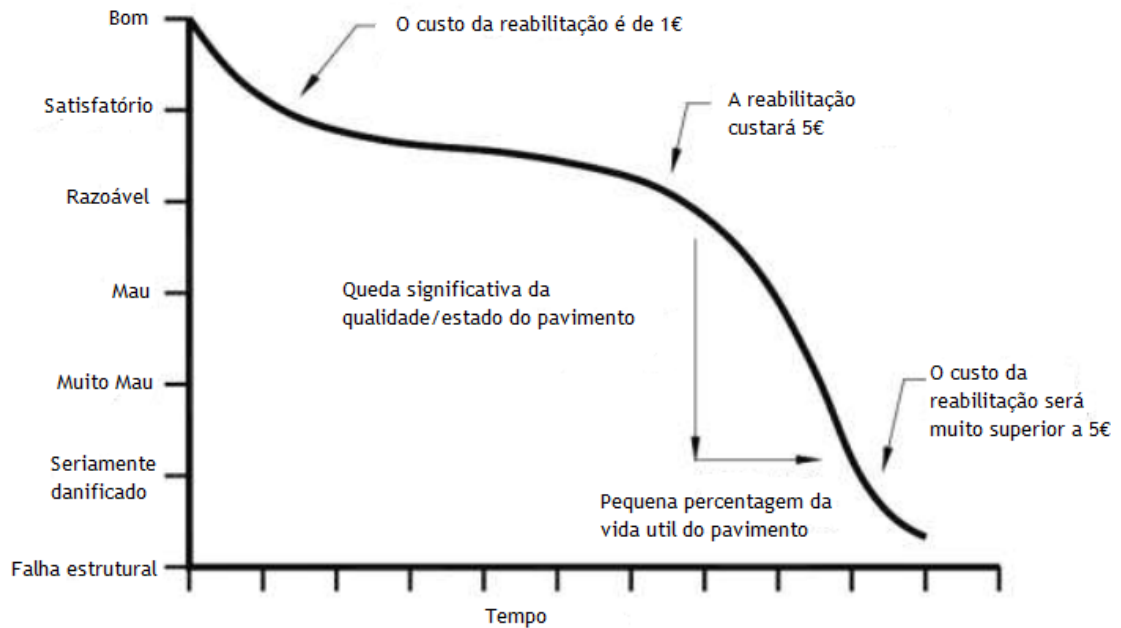
Figura 2.1 Degradação do estado de um pavimento aeroportuário ao longo do seu ciclo de vida (adaptado de AC 150/5380-7B, 2014).

A Figura 2.1 ilustra como um pavimento geralmente se deteriora e os custos relativos aos tipos de intervenções que vão sendo executados ao longo da sua utilização. Os pavimentos apresentam em geral um bom desempenho ao longo da sua vida útil, no entanto, assim que atingirem o chamado “estado crítico” começam a deteriorar-se rapidamente. Vários estudos demonstraram que a manutenção periódica de um pavimento é 4 a 5 vezes menos dispendiosa do que a reabilitação de um pavimento em mau estado e aumenta a vida útil do mesmo. Nos pontos onde a deterioração do pavimento aumenta significativamente, como consta na figura, corresponde ao momento ideal para intervir em termos de manutenção periódica ou de reabilitação. O número de anos que um pavimento permanece em “bom estado” antes de atingir o ponto de deterioração rápida depende de vários fatores como o tipo e qualidade da construção, do uso do pavimento, do clima e da manutenção (AC 150/5380-7B, 2014).

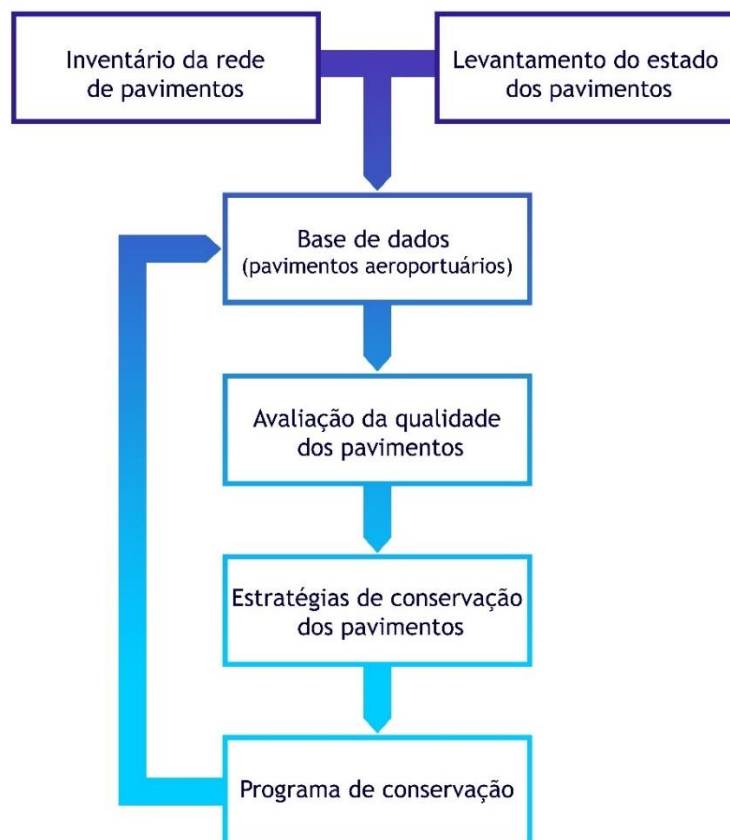
Figura 2.2: Fluxograma de um Sistema de Gestão de Pavimentos Aeroportuários (Applied, 2013).

O fluxograma que se apresenta na Figura 2.2. ilustra de forma simplificada os componentes de um SGPA. Para uma melhor compressão da função de cada componente de um SGPA e as respetivas ligações entre os mesmos, teve-se como base o *Washington Airport Pavement Management Manual* (Applied, 2013), o *Airport Pavement Management Program* (AC 150/5380-7B, 2014), na Dissertação de Mestrado intitulada “Sistemas de Gestão de Pavimentos Aeroportuários” (Fernandes, 2010) e o *Implementation of an Airport Pavement Management System* (TRB, 2008). O fluxograma corresponde a um SGPA orientado para funcionar ao nível da rede e ao nível de projeto em simultâneo. O desenvolvimento ou não de todos os componentes pertencentes a cada modulo irá depender do objetivo que se pretender atingir ao implementar o sistema.

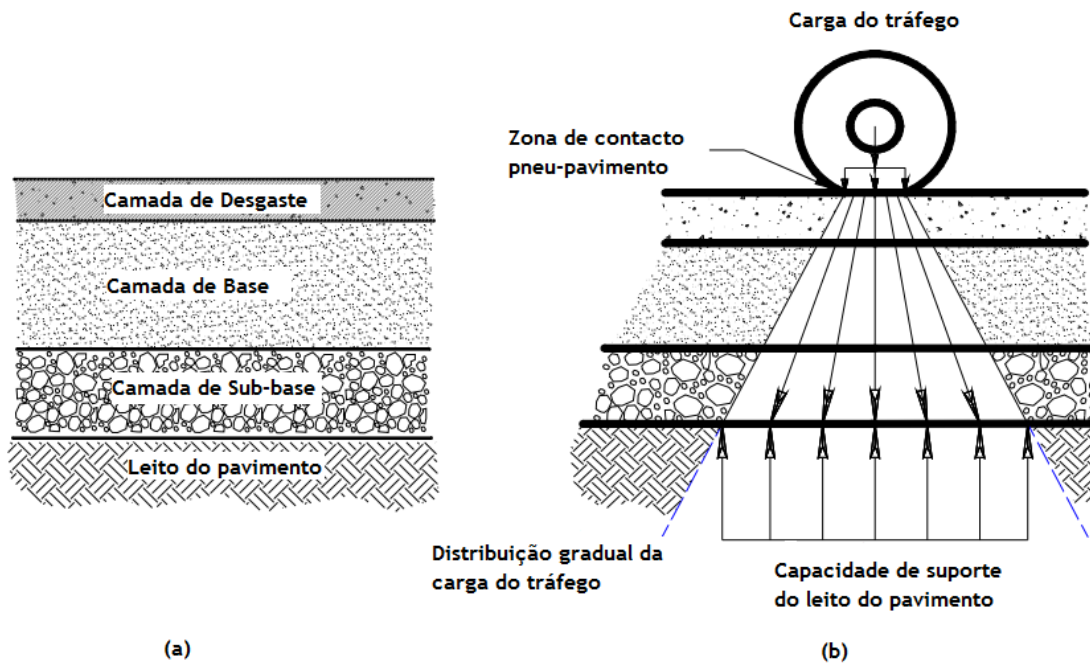
Figura 3.1: (a) Estrutura típica de um pavimento flexível; (b) Distribuição da carga do tráfego em pavimentos flexíveis (adaptado de AC 150/5380-6B, 2007).

São constituídos por várias camadas de materiais granulares e betuminosos, selecionados cuidadosamente, sendo concebidos para distribuir gradualmente as cargas a partir da superfície do pavimento para as camadas inferiores, não ultrapassando a capacidade de carga de cada uma, ou seja, a resistência à deformação decresce com a profundidade (ver Figura 3.1) (AC 150/5380-6C, 2014).

- Camada de desgaste (ou camada superficial) e de regularização - constituídas por agregados seleccionados ligados por ligante betuminoso segundo o especificado na Parte 5 - Secção P-401 da AC 150/5379-10G (AC 150/5370-10G, 2014)). Deve apresentar uma superfície uniforme; textura antiderrapante que não cause desgaste excessivo dos pneus; não apresentar partículas soltas que possam por em risco as aeronaves ou as pessoas; ser impermeável de forma a não permitir a infiltração de água para as camadas inferiores; resistir às cargas aplicadas pelo tráfego e transmiti-las as camadas inferiores (AC 150/5380-6C, 2014).

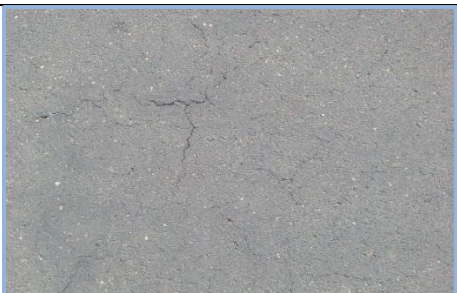
Conjunto de fendas longitudinais com poucas ou nenhuma ramificações que se propagam paralelamente ao longo do pavimento.
	Médio (M)

As imagens que exemplificam os níveis de gravidade da degradação apresentado, foram tiradas durante as inspeções feitas aos pavimentos do Aeroporto Internacional Amílcar Cabral. Não foi

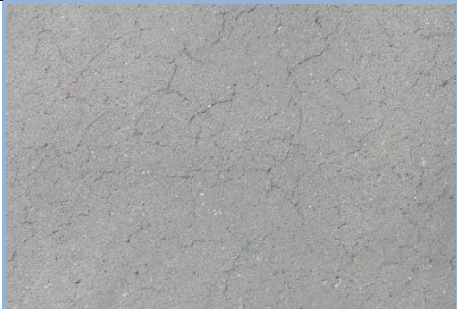
Padrão de fendas bem definido e interligado com o aspeto tipo “Pele de crocodilo”.
	Alto (A)

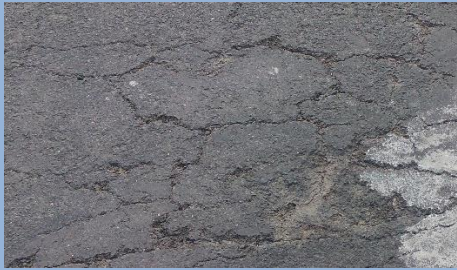
Padrão de fendas bem definido, pode eventualmente haver desagregação. Elevado potencial de <i>foreign object damage</i> (FOD).

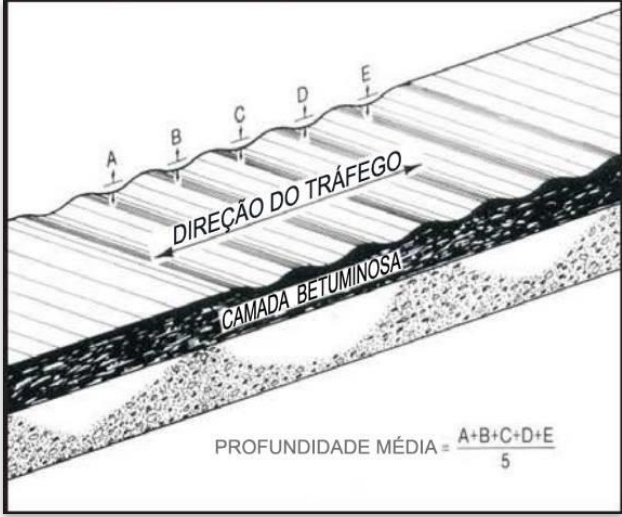
Ondulação	
Descrição da degradação	Série de elevações e depressões perpendiculares ao fluxo do tráfego. Ocorrem de forma bastante regular em intervalos de comprimento máximo de 1,5m.
Causas possíveis	A ação das cargas do tráfego associada a uma fundação instável ou mal compactada.
Níveis de gravidade	Baixo (B) Ondulação insignificante que praticamente não afeta a qualidade da circulação do tráfego. [< 6mm*; < 13mm**]
	Médio (M) Ondulação visível que afeta significativamente a qualidade da circulação do tráfego. [6 a 13mm*; 13 a 25mm**]
	Alto (A) Ondulação facilmente notável que afeta severamente a circulação do tráfego. [>13mm*; >25mm**]
Como avaliar?	<p>Mede-se a área afetada (m²). O nível de gravidade depende da altura média entre o topo e a base da ondulação. Para a sua medição é necessária uma régua de 3m, que deve ser colocada na perpendicular ao desenvolvimento da ondulação para que a profundidade seja medida em milímetros (por uma régua vertical de 30cm). A altura média é determinada a partir de 5 medições.</p>

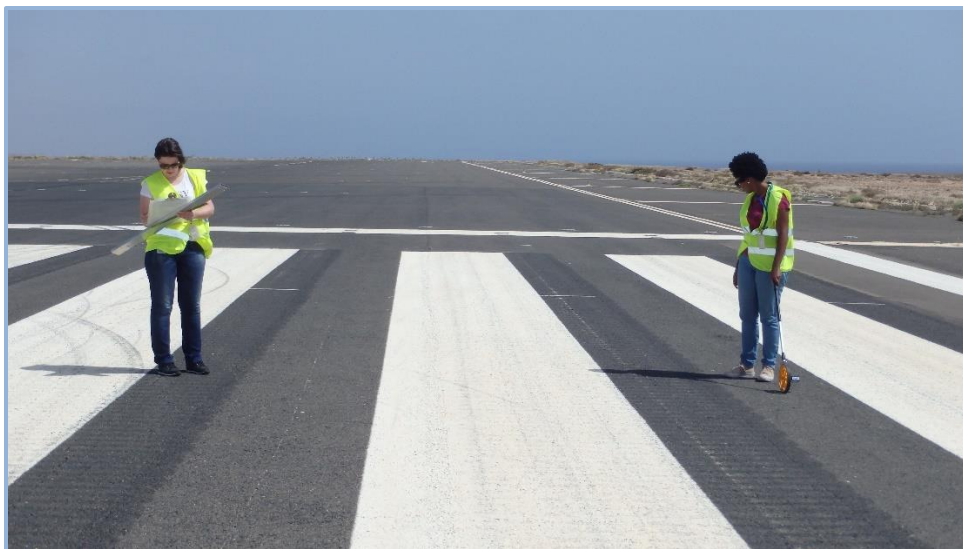
Figura 4.5 - Inspeção visual tradicional.

O levantamento das degradações existentes na superfície do pavimento da pista realizou-se da seguinte forma: o técnico caminhou sobre as unidades de amostra selecionadas, identificando e avaliando o nível de gravidade das degradações existentes e preenchendo a respetiva Ficha de Levantamento (ver Figura 4.5).

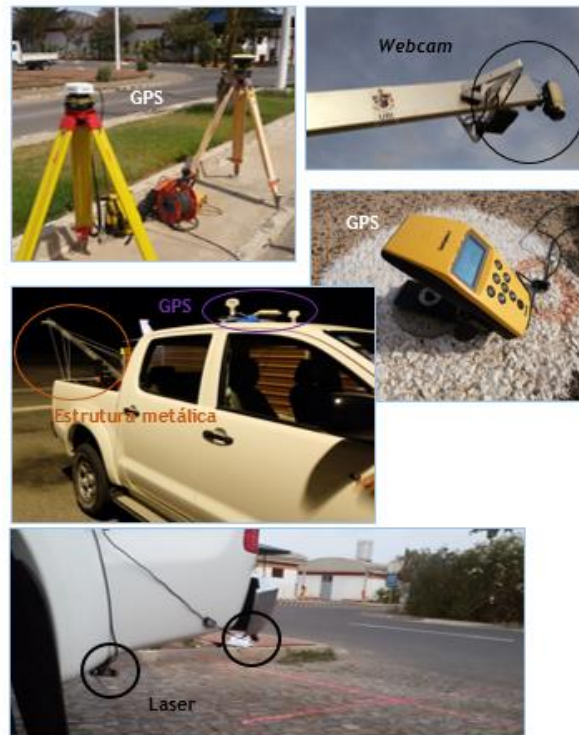
Figura 4.8 - Equipamentos utilizados nos levantamentos.

A estrutura metálica com o equipamento de captação de imagem foi fixada na carroçaria do veículo e os feixes laser na superfície inferior traseira do veículo, centrados em relação a câmara, formando uma cruz. Um dos recetores foi mantido estático como referencia durante os levantamentos para a recolha de informação, e o outro recetor GPS foi fixada no tejadilho do veículo para o levantamento cinemático (ver figura 4.8).

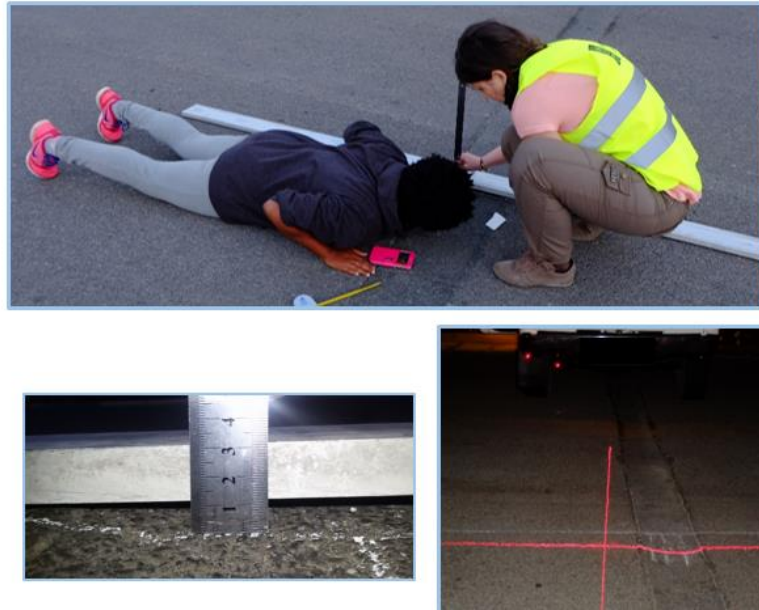
Figura 4.10 - Calibração do sistema de feixes laser.

Antes de dar início à campanha de levantamento de dados no período noturno foi necessário fazer a calibração do sistema de feixes laser. Para este efeito foi escolhido um local na zona de estacionamento da área restrita do AIAC cujo pavimento apresentava uma zona com formato semelhante ao de uma rodeira. Verificou-se que a zona escolhida se encontrava-se livre de detritos e sem água (para não influenciar as medições a efetuar) e procedeu-se à calibração do sistema com o auxílio de uma régua de 3 metros, uma régua de 40 centímetros e uma fita métrica, tendo-se procedido à medição do desnível e distâncias de 3 pontos representativos da “rodeira” e ao registo das distâncias vertical e horizontal da localização do laser à projeção do feixe (ver Figura 4.10).

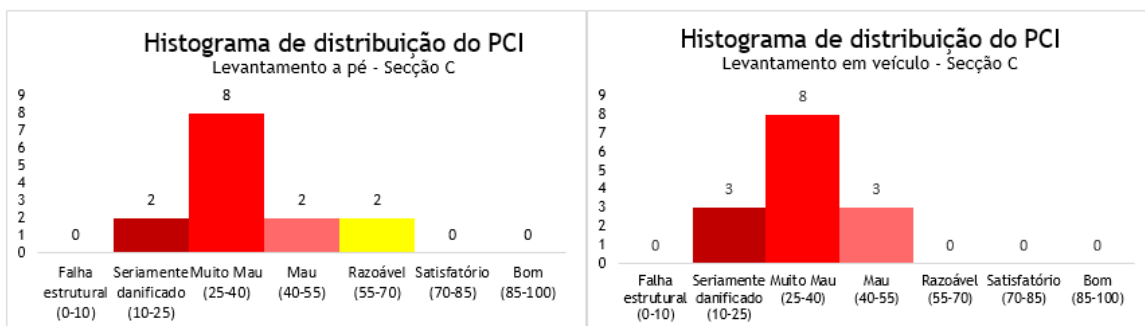
Figura 4.16 - Histogramas de distribuição do PCI - Secção C.

Comparando os histogramas da secção C é possível observar que a maioria dos valores de PCI encontram-se concentrados na classe muito mau (40-55) com uma ligeira oscilações entre os valores pelos restantes intervalos.

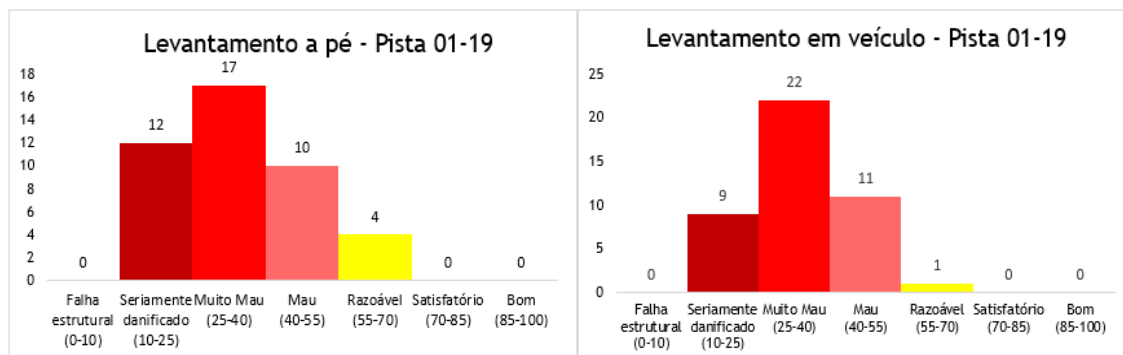
Figura 4.17 - Histogramas totais de distribuição do PCI - Pista - 01-19.

A leitura dos histogramas permitiu confirmar que em ambos os levantamentos, a maioria dos resultados encontram-se no intervalo 25-40 pontos PCI, o que indica que o pavimento está em muito mau estado e por essa razão necessita de intervenção de reconstrução a curto prazo.
