4) Ficha de Identificação de Vãos

Porta P3

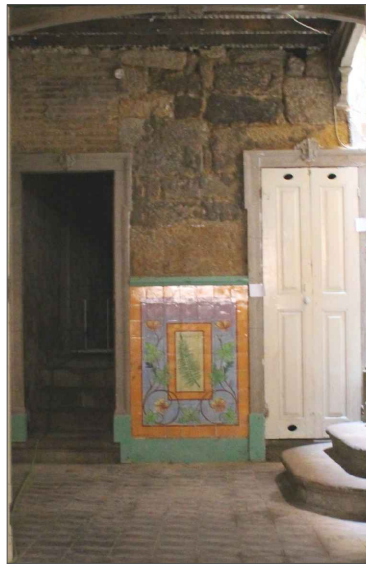
Imagem 169 - Levantamento fotográfico da Porta P3

Porta dupla de batente com esmalte branco e moldura em pedra granítica.

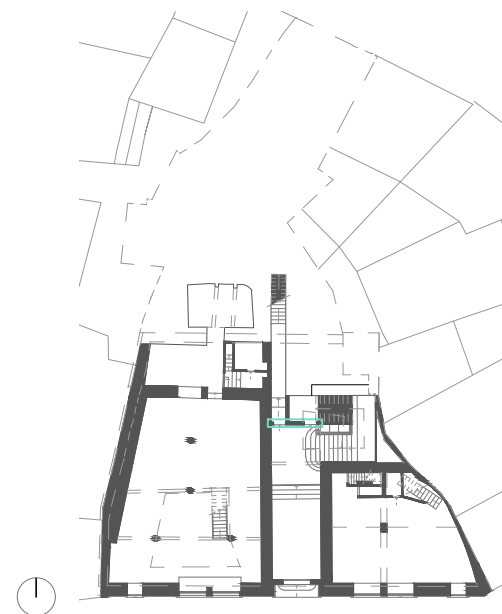
Imagem 170 - Localização da Porta P3 na planta original - Escala 1:500

Hall inferior da escadaria (2), piso 0.
