3) Ficha de Identificação de Vãos

Arco V1

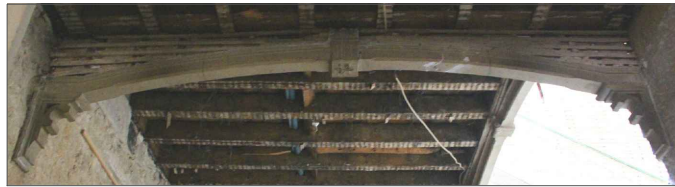
Imagem 163 - Levantamento fotográfico do Arco V1

Arco em pedra granítica.

Hall inferior da escadaria, piso 0.

Restauro integral do arco, mantendo-se a sua localização no projeto de reabilitação.
