Inspeção Técnica de Construções com Recurso a Drones Casos de Estudo

Dissertação para obtenção do Grau de Mestre em
Engenharia Civil
(Mestrado integrado)

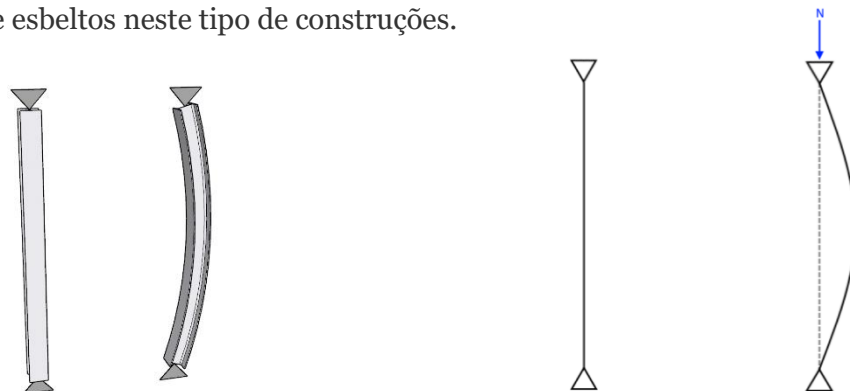
Figura 2.2 – Representação do efeito de encurvadura em elementos metálicos sujeitos a esforço axial

Segundo a NP EN 1993-1-1: 2010, encurvadura é um fenómeno de instabilidade que se caracteriza pela ocorrência de grandes deformações transversais em elementos sujeitos a esforços de compressão axial (Figura 2.2). Em estruturas metálicas este fenómeno assume uma particular relevância devido ao facto de serem utilizados elementos relativamente esbeltos neste tipo de construções.

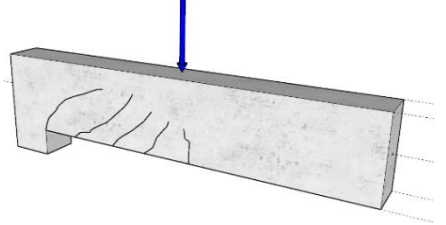
Esforço transversal	<ul style="list-style-type: none"> • Seção mal dimensionada • Sobrecarga excessiva • Betão de má qualidade • Armadura transversal insuficiente • Má execução do elemento

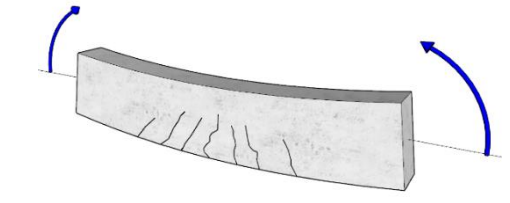
Esforço de flexão	<ul style="list-style-type: none"> • Seção mal dimensionada • Vão demasiado grande entre apoios sem seção suficiente • Sobrecarga excessiva • Comprimento de amarração insuficiente • Descofragem antes do tempo de cura

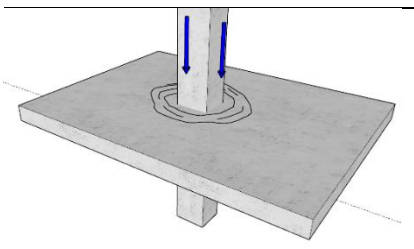
Punção	<ul style="list-style-type: none"> • Laje com pouca espessura • Armadura de punção insuficiente ou inexistente • Betão de má qualidade

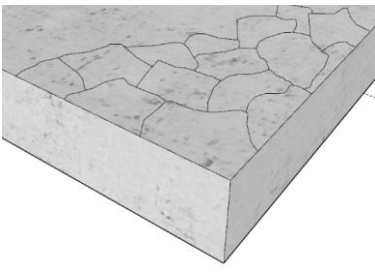
<p>Retração</p>	<ul style="list-style-type: none"> • <i>Variações de temperatura</i> • <i>Recobrimento excessivo</i> • <i>Falta de juntas de dilatação</i> • <i>Maior exposição do betão</i> • <i>Excesso de água</i> • <i>Tempo de cura insuficiente</i> • <i>Falta de rega do betão durante a cura</i>

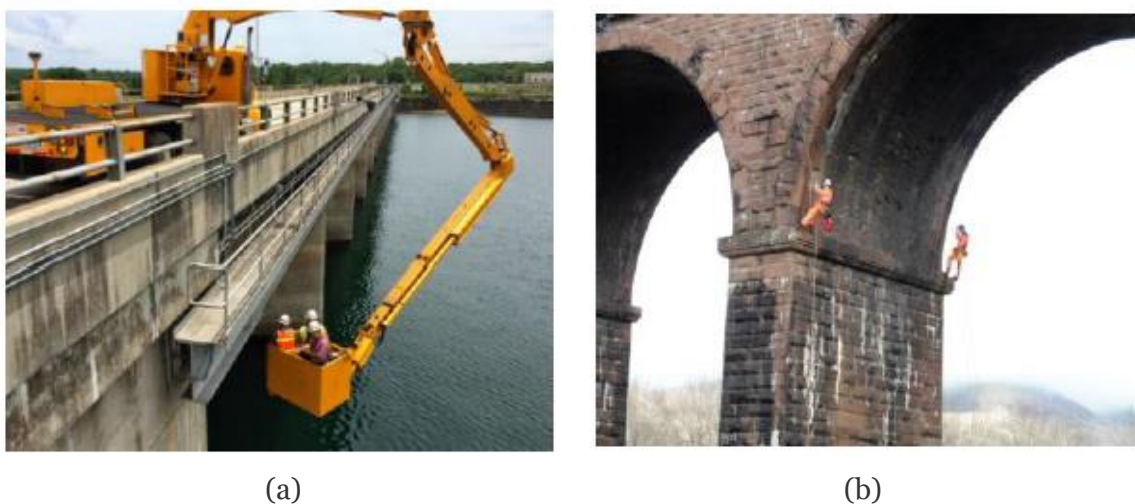
Figura 3.7 – Métodos convencionais de inspeção: Veículos especiais (a), Cordas (b) [51].

Entre as diversas técnicas de inspeção de construções, a inspeção visual é das mais utilizadas, desempenhando um papel fundamental na deteção de anomalias e na definição de um modo de intervenção adequado ao estado de conservação da construção [52]. Hoje em dia, a inspeção visual em construções é efetuada através de métodos convencionais como a utilização de andaimes, cordas, plataformas elevatórias ou veículos especiais (Figura 3.7), métodos estes que acarretam sempre um elevado risco para os seus utilizadores e custos significativos [51].

No entanto, não só o risco é uma condicionante neste tipo de inspeções, mas também a qualidade das mesmas, que muitas é vezes comprometida devido à existência de locais de difícil acesso, como por exemplo a envolvente dos pisos superiores de edifícios altos e as zonas inferiores de pontes.

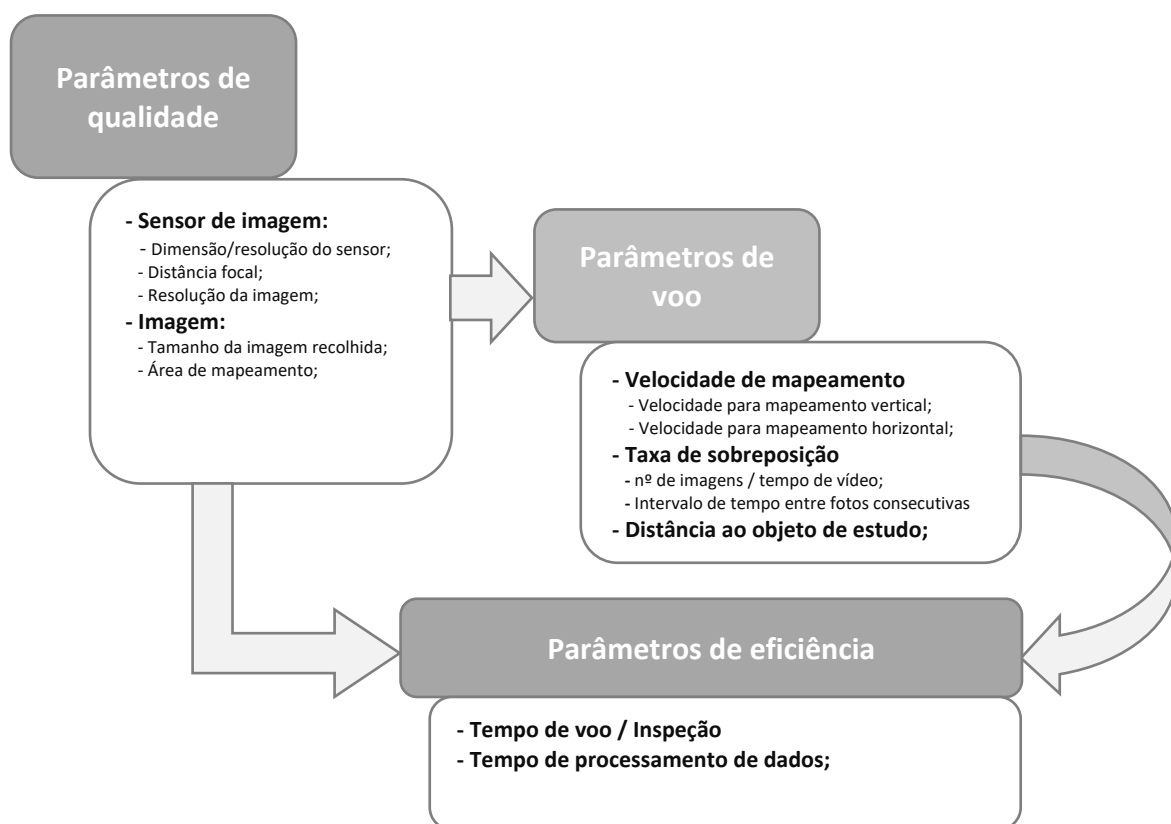
Figura 3.9 – Diferentes parâmetros a ter em consideração ao efetuar uma inspeção com drone (adaptado a partir de [53]).

Importa referir que a qualidade dos dados obtidos está diretamente relacionada com a eficiência do levantamento (Figura 3.9), sendo sempre necessário realizar um balanço dos diversos parâmetros em função do objetivo da inspeção.

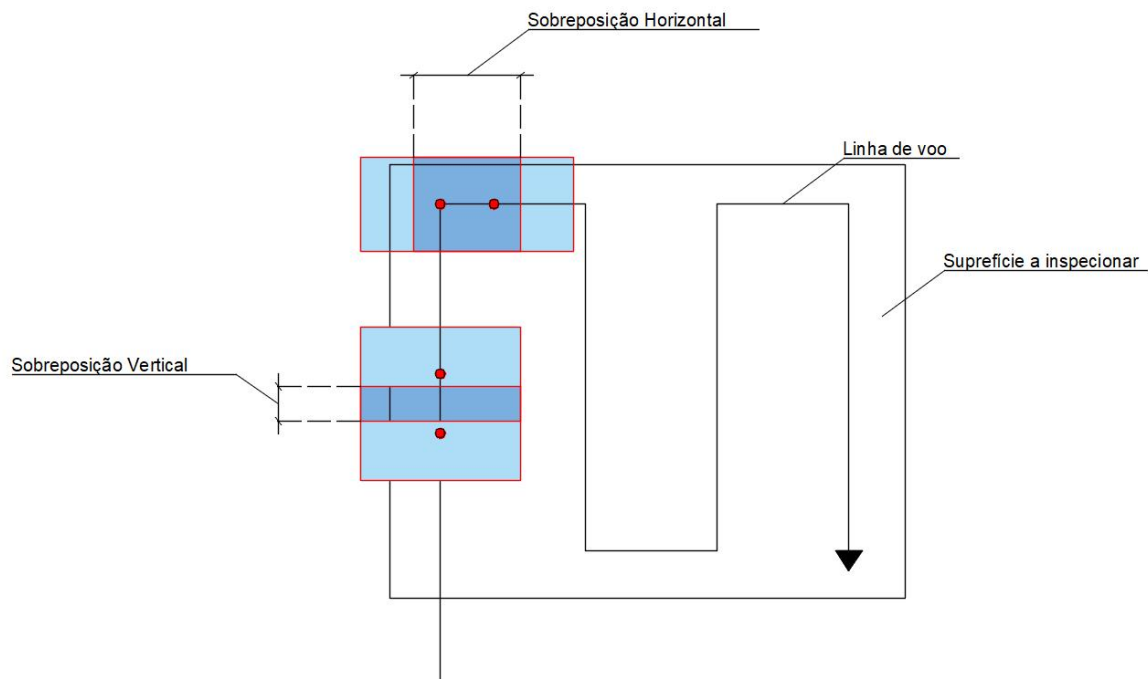
Figura 3.12 – Representação da taxa de sobreposição horizontal e vertical.

Tal como o GSD, a taxa de sobreposição é uma propriedade geralmente utilizada em mapeamentos aéreos para fins cartográficos. Esta representa, em percentagem, o quanto duas imagens consecutivas se sobrepõem (Figura 3.12). Quanto maior esta taxa de sobreposição, maior será a acurácia do mapeamento efetuado, pois existiram mais pontos em comum entre as duas imagens a quando da modelação da nuvem de pontos.

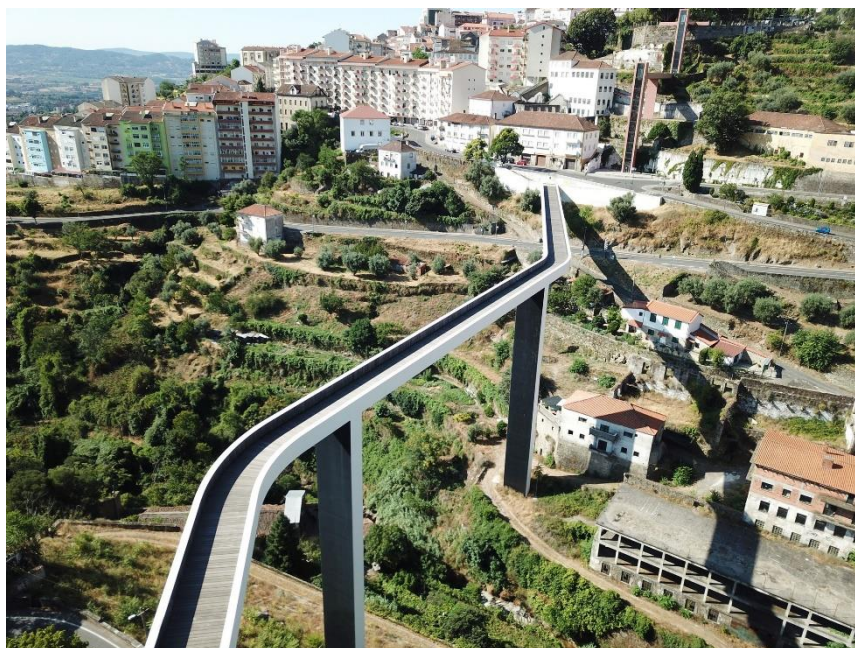
Figura 5.1 – Ponte sobre a ribeira da Carpinteira (Covilhã).

A ponte sobre o Vale da Carpinteira, da autoria do Arquiteto João Carrilho da Graça e do Engenheiro Adão Fonseca, surge na sequência de um plano de mobilidade do Município da Covilhã para facilitar a circulação pedonal entre o centro da cidade e a zona dos Penedos Altos.

A estrutura da ponte tem 2 vigas paralelas que se apoiam em 4 pilares. As vigas, revestidas exteriormente em aço e interiormente em madeira de Azabé, têm 1,75m de altura e 4,40m de largura, criando com a laje uma secção em “U”. Os dois pilares centrais de secção retangular, igualmente revestidos em aço e a acompanhar as dimensões exteriores do tabuleiro, situam-se junto ao leito da ribeira. Os outros dois, de secção circular, encontram-se junto à encosta, sendo por isso menores. Os pilares circulares são em betão e parcialmente revestidos por blocos de granito [60].

Esta ponte foi escolhida especialmente pelas suas características geométricas que dificultam a utilização de veículos ou outros equipamentos especiais para a realização de uma inspeção visual corrente e também devido à tipologia do terreno sobre o qual esta se insere, visto ser um vale com uma altura considerável, a montagem de estruturas auxiliares por forma a inspecionar os pilares da ponte iria gerar custos extremamente elevados e injustificáveis para uma inspeção visual simples.

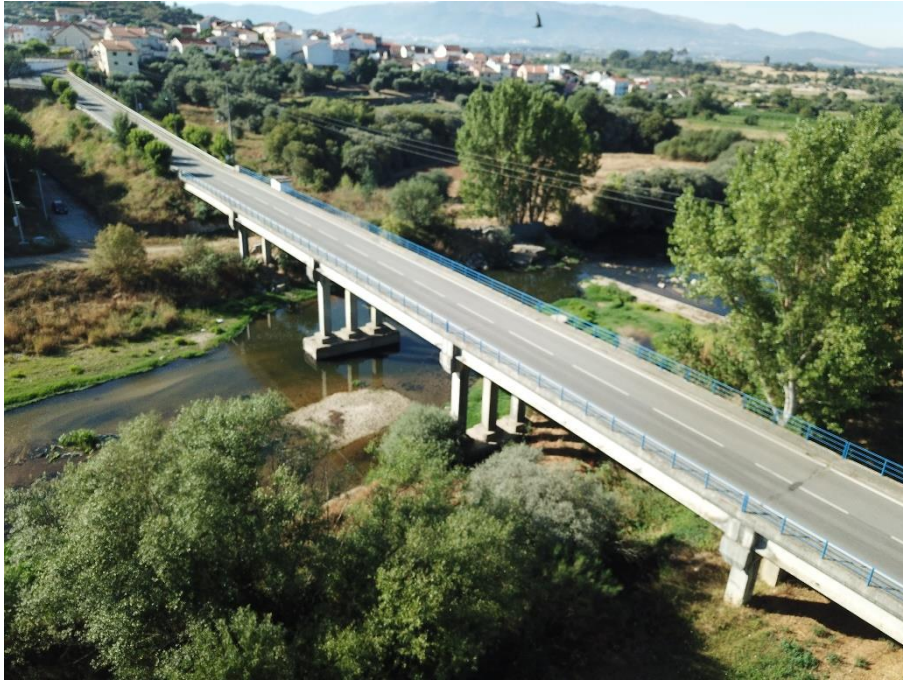
Figura 5.2 – Ponte entre o Dominguiço e Alcaria.

Esta ponte foi escolhida principalmente por fazer a travessia sobre uma linha de água, o que dificulta os trabalhos de inspeção, à semelhança da ponte considerada anteriormente, o objetivo é demonstrar que nestas circunstâncias uma inspeção com drone pode representar uma mais-valia tanto em termos de qualidade da inspeção como

da eficácia da mesma, tanto no custo como no tempo necessário para a realização da inspeção.

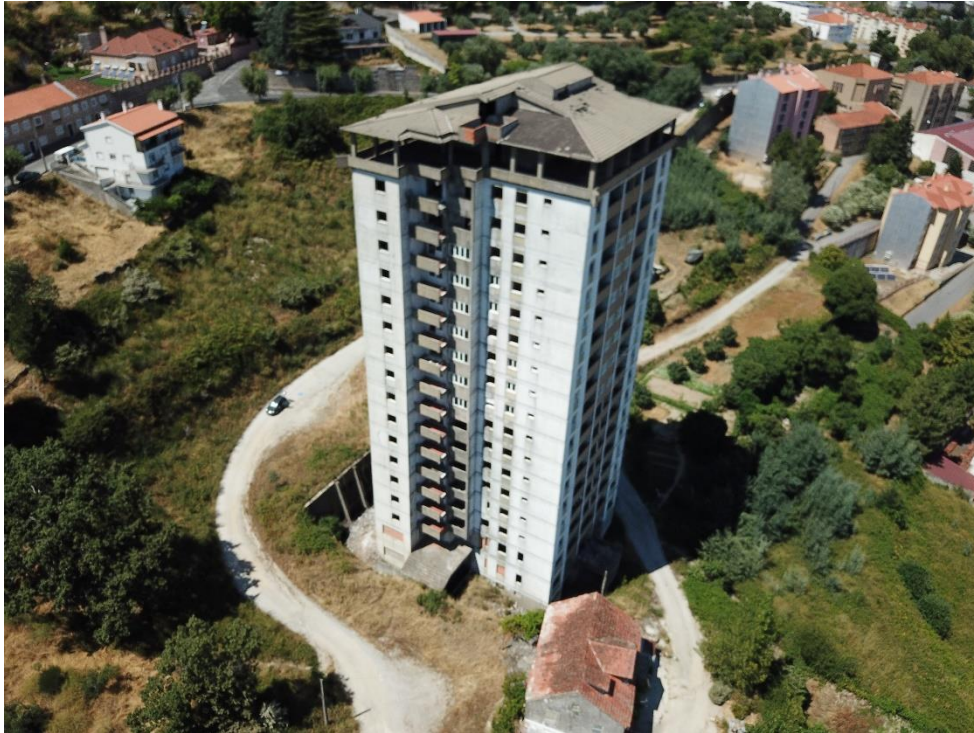
Figura 5.3 – Edifício de Santo António (Covilhã).

O projeto original da Edifício de Santo António recebeu licença de construção, por parte da Câmara Municipal da Covilhã a 27 de maio de 1975. Previa a construção de um prédio com 18 pisos (designado como Edifício A), sendo 16 destinados a apartamentos, estando também prevista a instalação de um restaurante panorâmico no último piso. Esta edifício era parte de um projeto de habitação da responsabilidade do arquiteto Fernando Pinto de Sousa, que previa ainda a construção de mais dois edifícios de sete andares (designados como Blocos B e C), a ladear o edifício principal, formando um T invertido. A construção era baseada em financiamentos bancários, e arrancou em finais da década de 1970, tendo sido apenas iniciada a construção do edifício principal. Mas as obras acabaram por parar devido à falência do construtor. Na altura, o edifício principal estava já em fase de acabamentos, sendo que as habitações do sétimo ao décimo segundo andar estavam já concluídas e prontas a habitar [61].

A escolha deste edifício para o âmbito deste trabalho baseou-se essencialmente no facto de ser um edifício com uma altura considerável (cerca de 45m) e também bastante devoluto, podendo ser, tal como nos exemplos anteriores, uma boa forma de demonstrar a eficácia do drone na inspeção de edifícios altos.

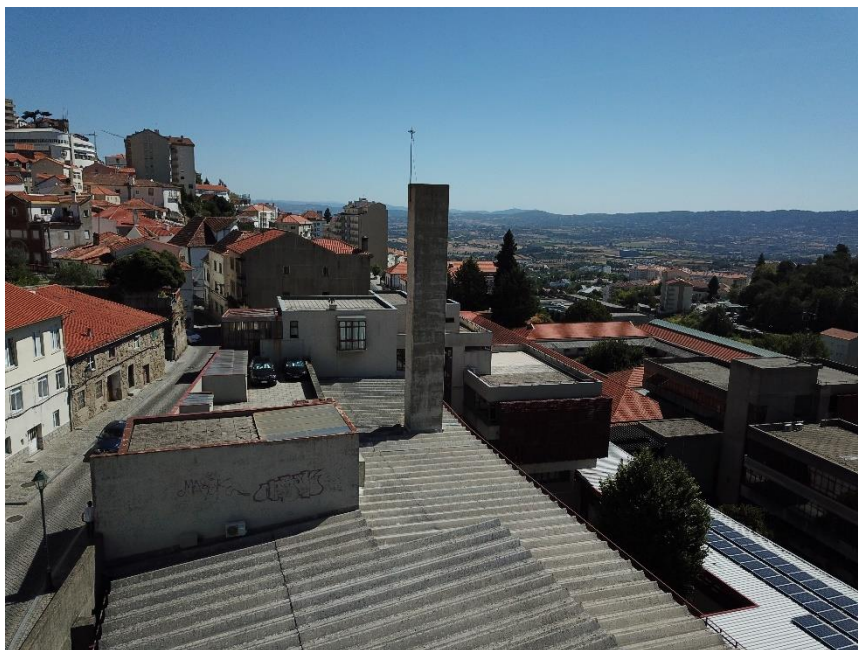
Figura 5.4 – Chaminé em betão armado do polo principal da Universidade da Beira Interior

Por forma a abranger todas as categorias propostas no guião prático, foi selecionada uma chaminé em betão armado situada no polo principal da Universidade da Beira interior. Devido a ser uma chaminé localizada numa zona de difícil acesso e na qual se torna difícil a colocação de estruturas auxiliares por forma a fazer uma inspeção visual tradicional, esta construção foi um bom exemplo de como o drone permite o fácil acesso a construções localizadas em zonas recônditas.

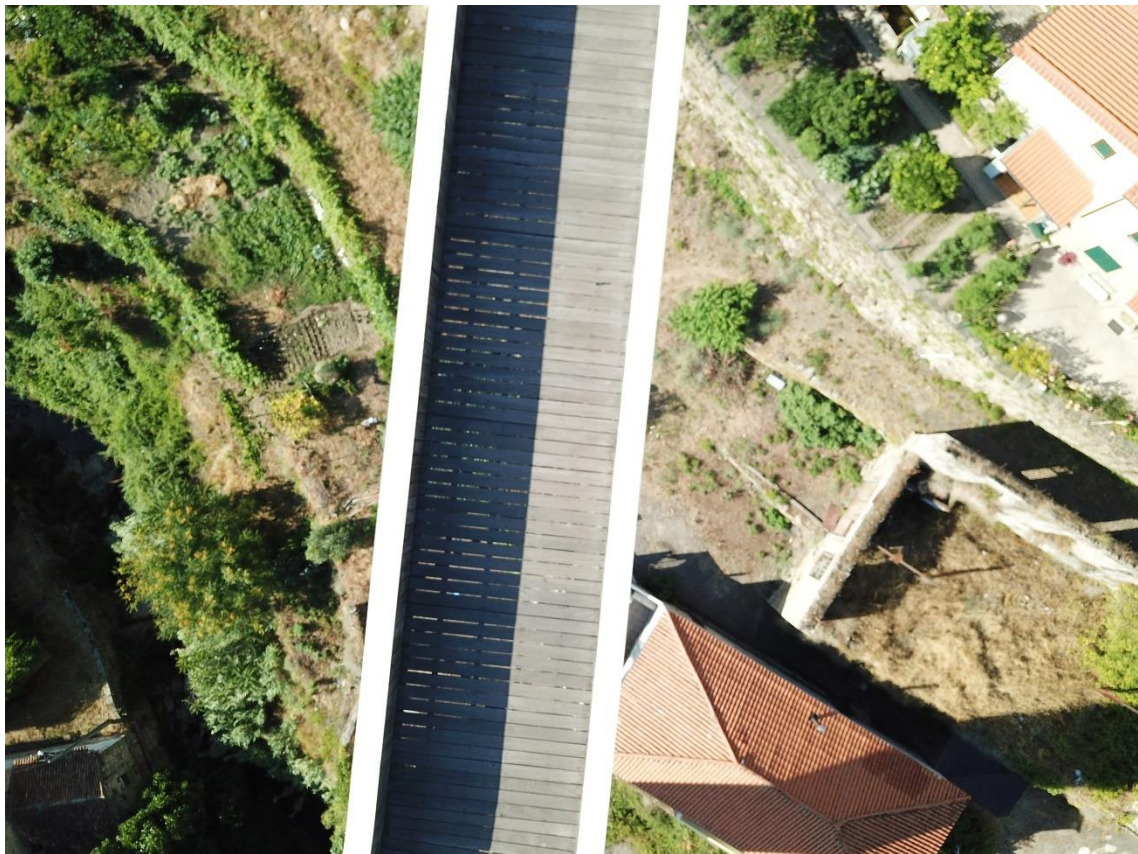
Figura 5.9 – Ponte da Carpinteira - registo da parte superior do tabuleiro da ponte.

Feito o registo das informações da construção e do aparelho, é necessário agora elaborar o plano de voo. No caso desta construção foram elaborados três voos distintos, o primeiro para inspecionar a parte superior e lateral do tabuleiro (Figuras 5.9 e 5.10), o segundo para inspecionar os dois pilares centrais (Figura 5.11) e o terceiro para inspecionar os dois pilares circulares em betão (Figura 5.12).

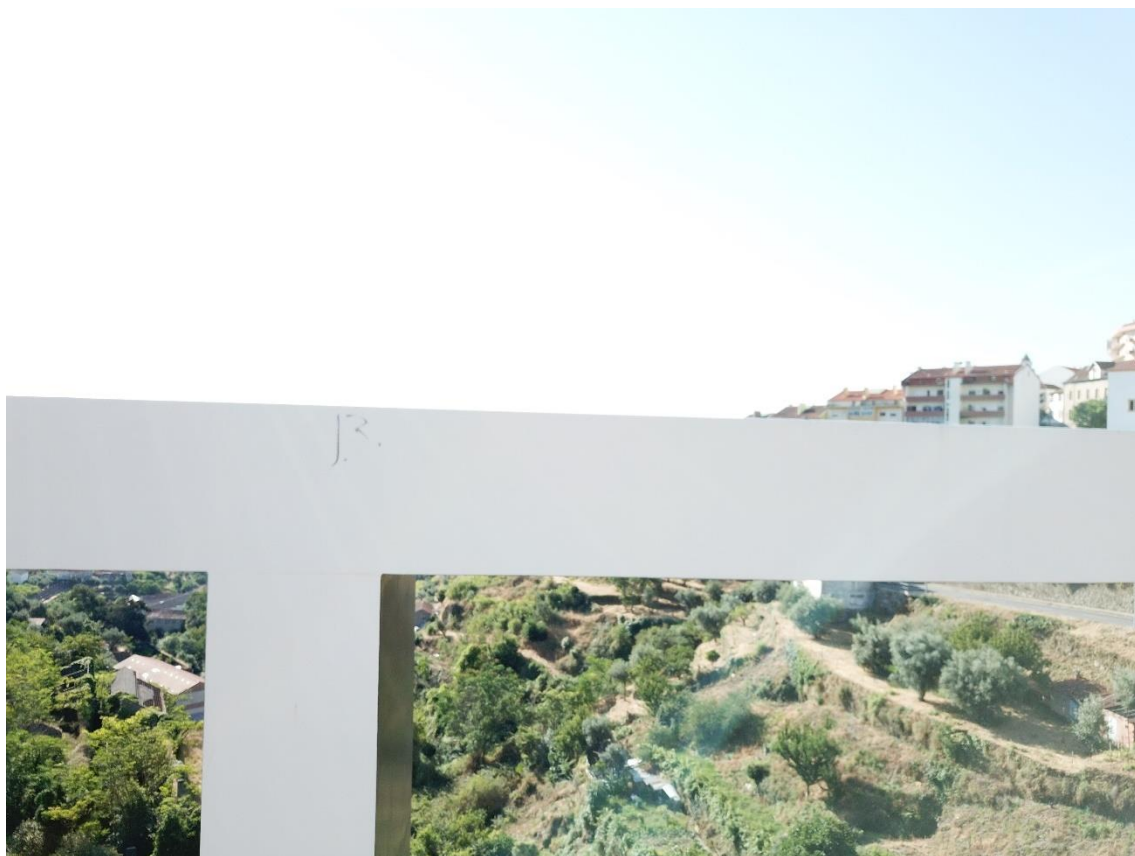
Figura 5.10 – Ponte da Carpinteira - registo da lateral voltada a poente da ponte.

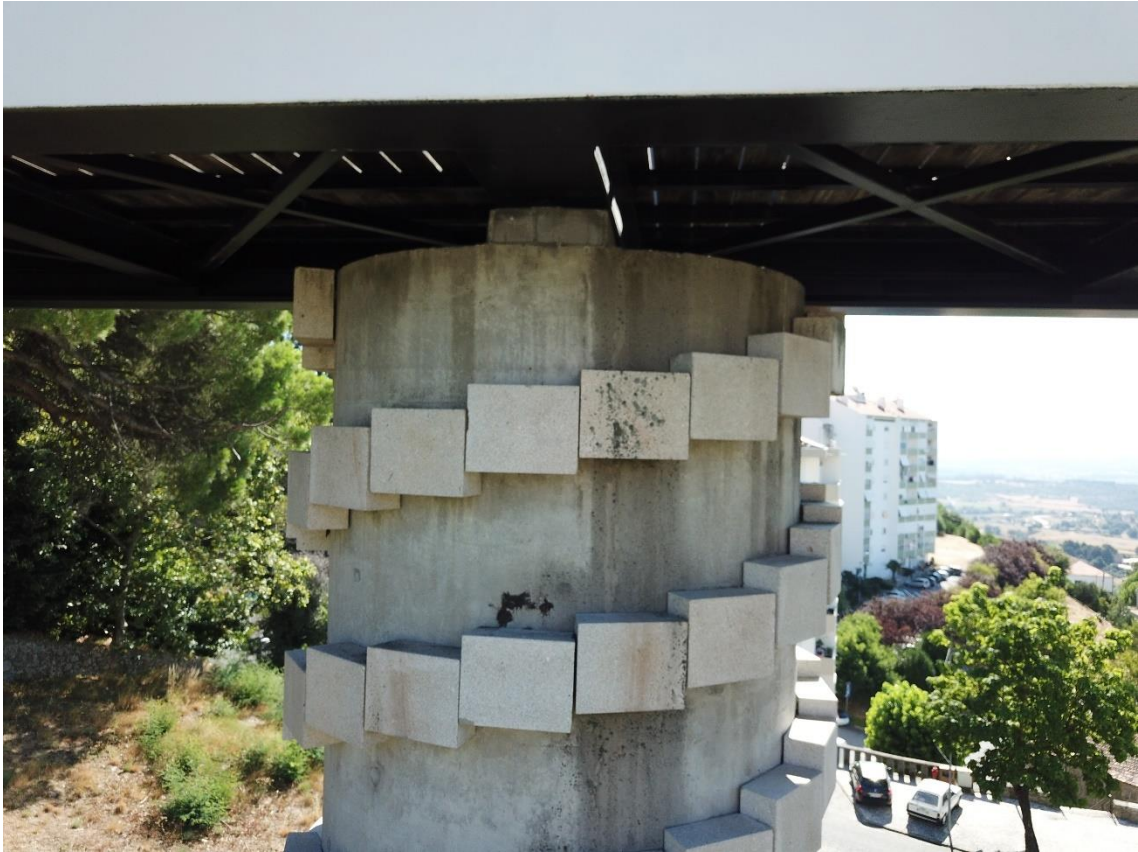
Figura 5.12 – Ponte da Carpinteira - registo dos pilares circulares em betão.

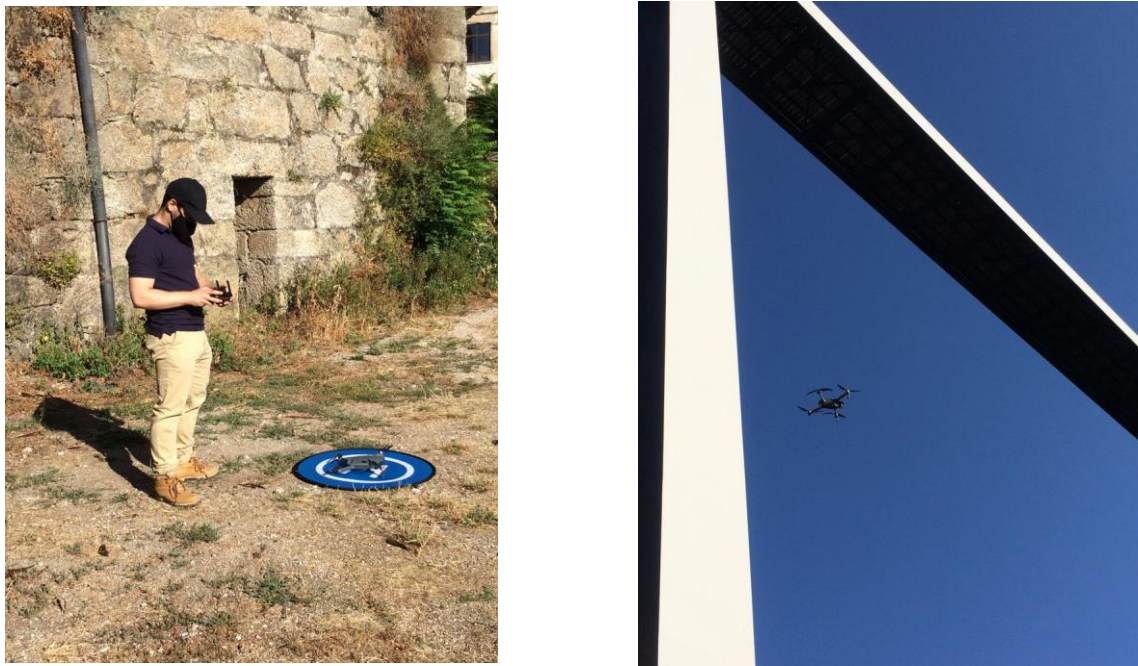
Figura 5.20 – Ponte da carpinteira - Realização da inspeção.

Tendo-se verificados todos os parâmetros e estando reunidas as condições de voo impostas no guião prático, procedeu-se à realização das inspeções (Figuras 5.20).

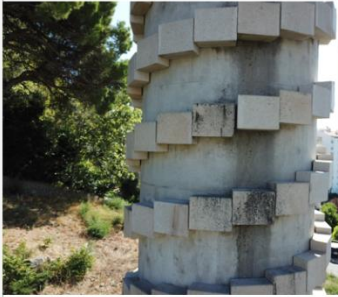
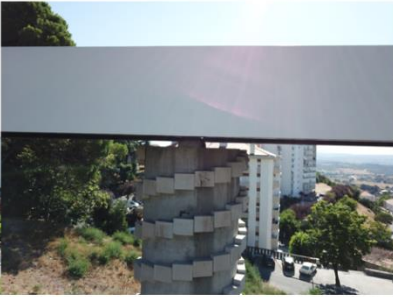
<p>Descrição Regista-se a existência de humidade e musgo na superfície dos pilares em betão armado.</p> <p>Possíveis causas - Falta de sistema de drenagem apropriado; - Falta de tratamento/proteção da superfície de betão;</p> <p>Soluções de reparação Inicialmente estes pilares foram projetados por forma a que a vegetação crescesse em toda a sua altura, o que poderia ajudar a absorver a água que se encontra infiltrada nos pilares. No caso da solução inicial não se concretizar, propunha-se a elaboração de um sistema de drenagem por forma a encaminhar as águas pluviais e evitar que estas escorressem livremente pela superfície dos pilares.</p>

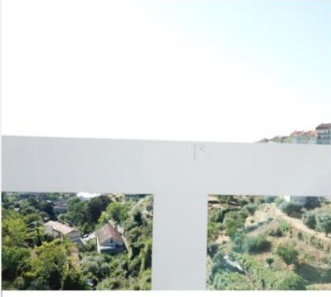
Anomalia 1	Anomalia 2	Anomalia 3	Anomalia 4	Anomalia 5	Anomalia 6	Anomalia 7	Anomalia 8
Anomalia registada: Grafitis

<p>Descrição Regista-se a existência de desenhos não autorizados na zona voltada a poente do tabuleiro e no encontro da ponte com a rua Marquês de Ávila e Bolama.</p> <p>Possíveis causas - Vandalismo</p> <p>Soluções de reparação Limpeza da superfície vandalizada através da remoção da tinta utilizada para efetuar a gravura; Proteger a superfície com tinta de elevada resistência química;</p>

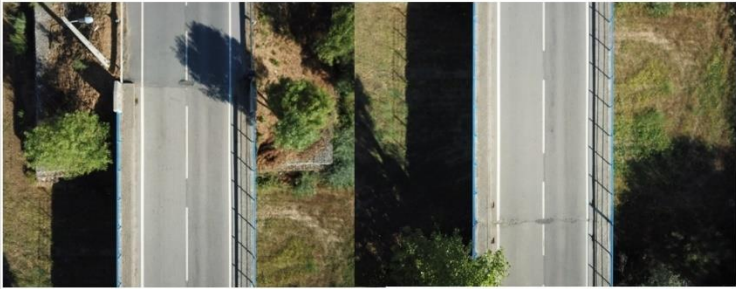
<p>Descrição Regista-se a existência de fissuração transversal e localizada ao nível do pavimento rodoviário.</p> <p>Possíveis causas As fissuras surgem essencialmente nas zonas de encontro de vigas entre cada conjunto de pilares. Falta de juntas de dilatação devidamente colocadas;</p> <p>Soluções de reparação Criação de juntas de dilatação por forma a evitar a fissuração do pavimento.</p>

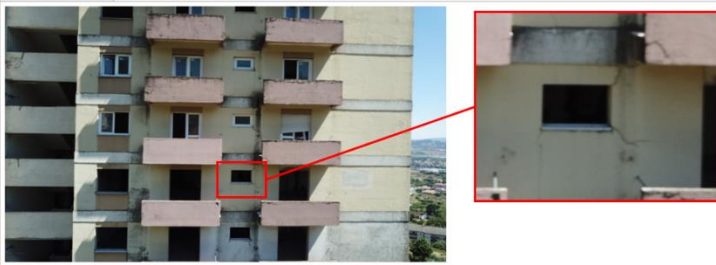
<p>Descrição Surgimento de fissuras, especialmente nos cantos das aberturas de vãos.</p> <p>Possíveis causas · O facto da construção não estar concluída e a caixilharia não estar colocada pode fazer com que estas fissuras apareçam mais facilmente; · Falta de reforço destas zonas.</p> <p>Soluções de reparação Colocação da caixilharia, reforço das zonas de vãos. Aconselha-se também uma análise estrutural mais detalhada antes de qualquer intervenção por forma a perceber se existem deslocamentos devido a assentamentos de fundação.</p>

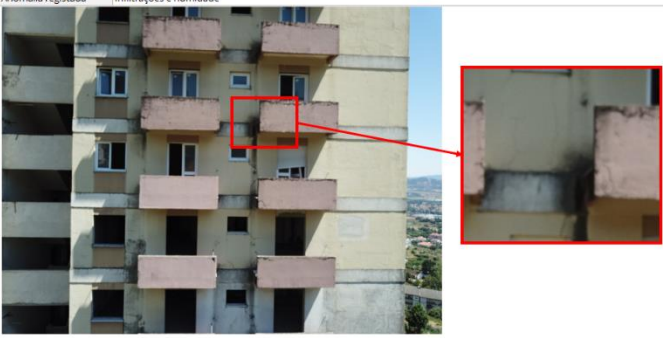
<p>Descrição Regista-se a existência de humidade excessiva e infiltrações no revestimento das fachadas.</p> <p>Possíveis causas Esta fachada, especialmente nas zonas onde se regista o surgimento de humidade, devido à sua orientação recebe pouca luz solar, impedido assim que a água que se encontra infiltrada nas paredes evapore. Estas infiltrações devem-se maioritariamente devido ao edifício não estar concluído e existirem muitos vãos ainda abertos. Regista-se também que as varandas não têm um sistema de drenagem concluído, o que faz com que água acumulada nas mesmas.</p> <p>Soluções de reparação Substituição do revestimento por um material com maior capacidade de resistência a variações térmicas. Fecho dos vãos e conclusão dos sistemas de drenagem de águas pluviais por forma a evitar a infiltração e acumulação de água.</p>

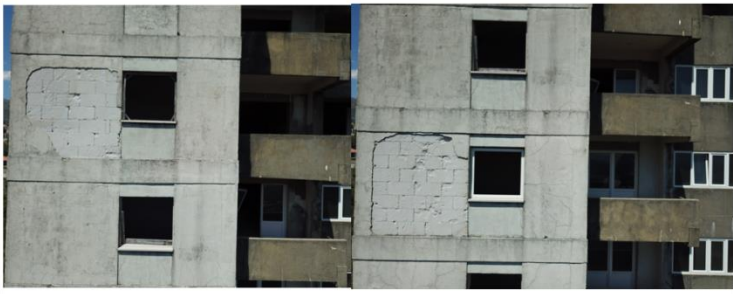
<p>Descrição Regista-se o destacamento do material de revestimento da fachada voltada para Nascente.</p> <p>Possíveis causas ; Incorreta aplicação do material de revestimento; ; Insuficiente capacidade de aderência entre o material de revestimento e os blocos que constituem a parede; ; Grande variação de temperatura devido à fachada se encontrar voltada para nascente, o que provoca a dilatação do material de revestimento e consequente destacamento;</p> <p>Soluções de reparação Substituição do material de revestimento, preferencialmente por um material mais resistente a variações de temperatura; Substituição do tipo de parede, colocando blocos que garantam uma melhor aderência ao revestimento;</p>			
Anterior				Próximo Finalizar

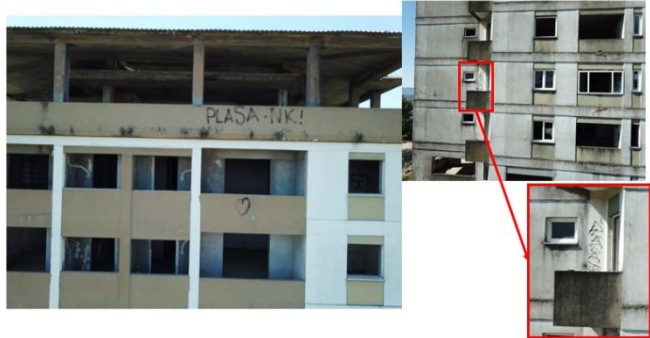
<p>Descrição Regista-se a existência de pinturas não autorizadas nas fachadas do edifício.</p> <p>Possíveis causas ; Vandalismo e falta de segurança.</p> <p>Soluções de reparação Estando o edifício abandonado, uma das soluções para evitar o mesmo tipo de danos no futuro já foi tomada que seria impedir o acesso ao edifício através dos pisos inferiores. Como medida de reparação deve-se realizar a limpeza das zonas afetadas através da remoção das gravuras e pintar as mesmas com tinta com elevada resistência química.</p>			
Anterior				Próximo Finalizar
