**Turismo de Escola**  
**Reabilitação, ampliação e conversão da antiga escola**  
**primária de Corgas**

Dissertação para obtenção do Grau de Mestre em

**Arquitetura**

**janeiro de 2025**

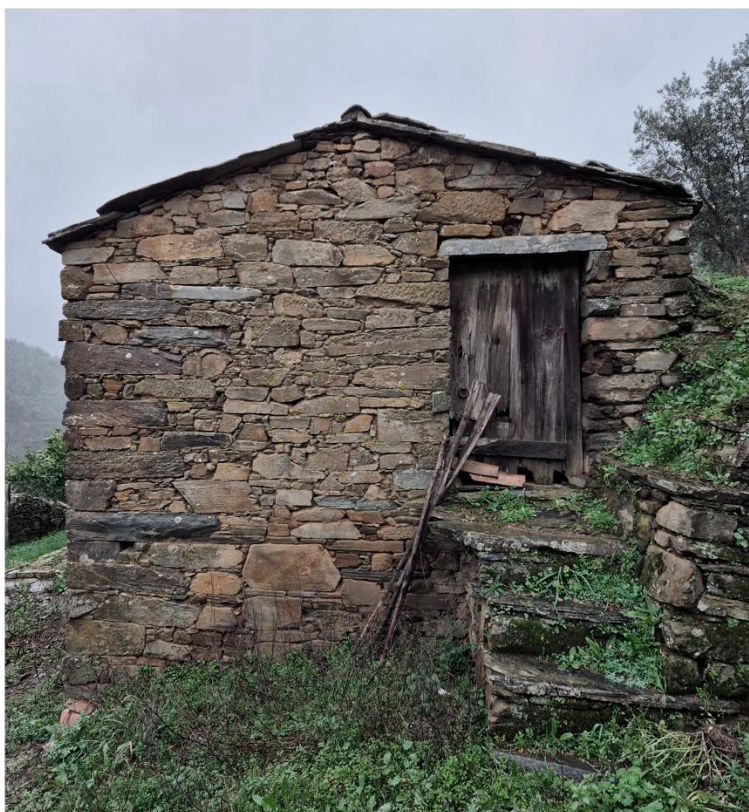
Figura 20| Casa de milho

As casas de milho, que se pensa datarem do início do século passado, eram construídas em *“xisto, barro e cobertas com telha de canudo (ou mourisca)”*. Eram constituídas por uma única divisão na qual existia um sobrado onde se armazenava o pasto. Tinham ainda agregado um lajado onde se colocava o milho e outros produtos a secar. Além de armazenar o pasto, estes locais associados à desfolha do milho, tendo como tarefas a *“seca, a medição e o seu ensacamento”*. (Guedelha, 2020, p. 110)

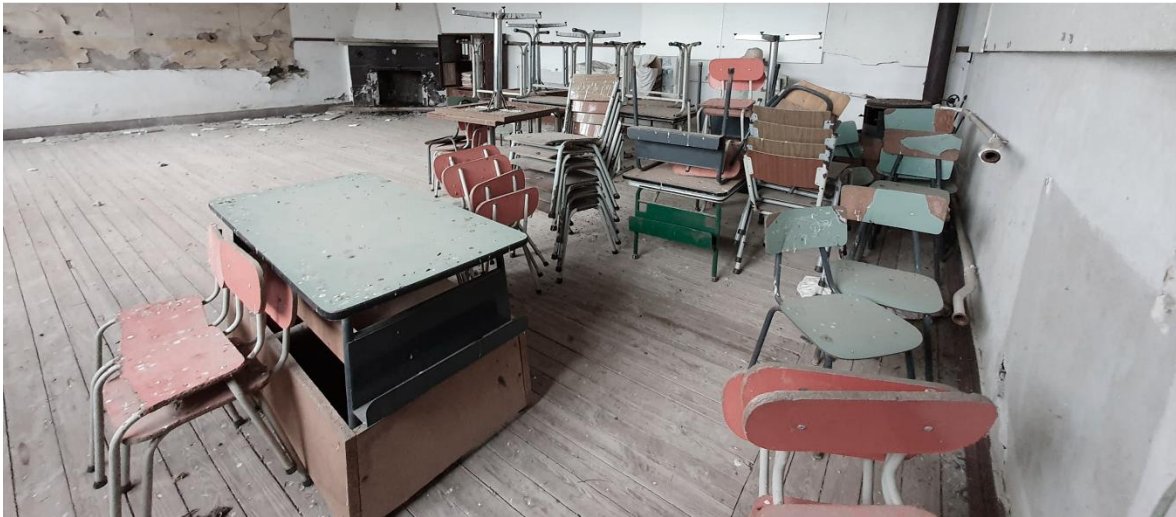
Figura 25| Interior da sala de aula (janeiro de 2025)

O edifício a analisar, como referido anteriormente, foi construído na década de 50 com a finalidade de instruir os jovens corguenses. No ano de 2004, o edifício que outrora foi uma escola, encerrou definitivamente as suas portas. Após vinte anos do seu encerramento, permanece ao abandono, albergando apenas as mesas e cadeiras vazias que contam as memórias dos estudantes que por lá passaram.

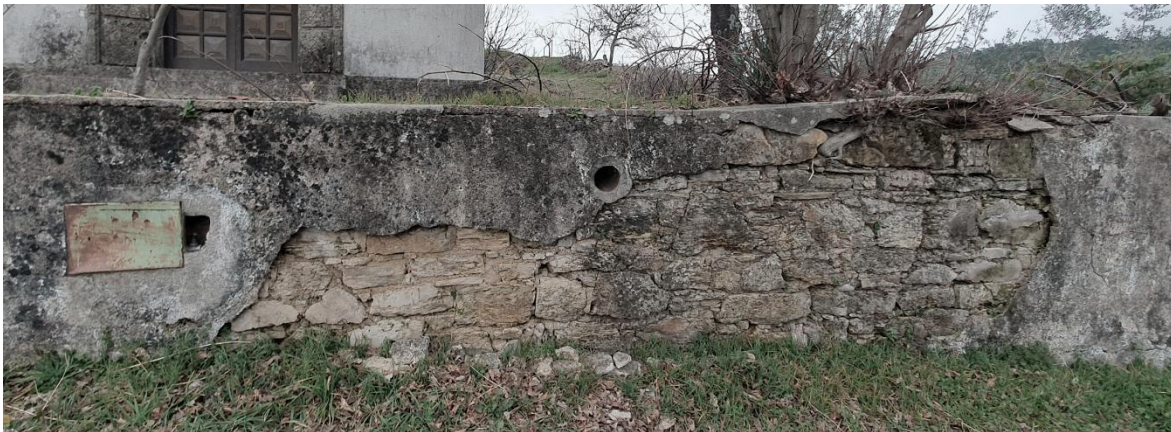
*Figura 34| Estado atual do muro que envolve o lote (janeiro 2025)*

O muro que abraça o terreno onde se insere a antiga escola primária, encontra-se visivelmente degradado. Partes do muro apresentam degradação acentuada com destacamento do reboco, sendo a pedra antes escondida cada vez mais visível a olho nu. O reboco restante encontra-se fissurado, rachado e manchado, sinais de eflorescências, devido às intempéries climáticas com o passar do tempo. Na entrada principal do terreno, uma das colunas que abre acesso à escadaria desagregou-se do muro, estando neste momento caída no meio do acesso. A escadaria de acesso ao terreno apresenta sinais de fungos e musgos e ainda de vegetação espontânea, algumas delas nascidas de entre as fissuras. Estas patologias são também verificadas no pavimento circundante ao edifício.

Os muros existentes que delimitam o terreno serão preservados. Uma vez que se encontram com algumas patologias como o destacamento do reboco e algumas fissuras, proceder-se-á à picagem do reboco, e posteriormente aplicação de uma nova camada que será pintada na cor original, branco.

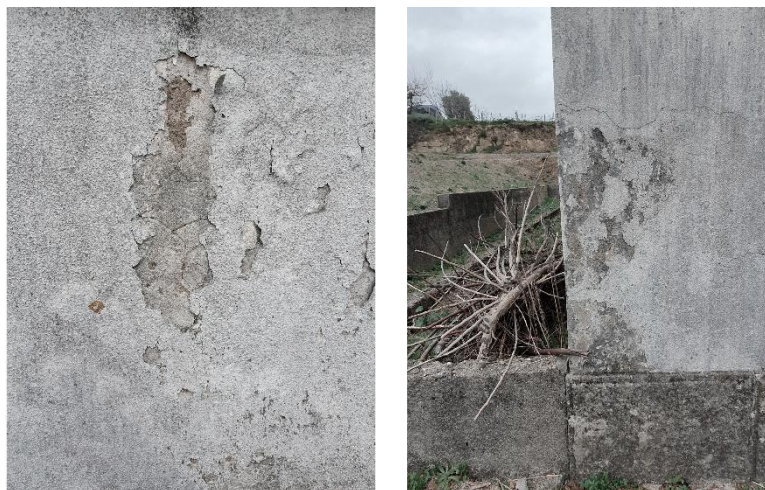
*Figura 36| Destacamento do Reboco (parede exterior)*

As paredes exteriores apresentam-se pontualmente fissuradas e com algumas fissuras. É possível ainda, verificar em algumas situações o destacamento do reboco, provavelmente posteriores ao empolamento. As paredes das instalações sanitárias apresentam manchas escuras e verdes, devido à humidade local proveniente do terreno. A pedra existente, tanto nas cantarias como no rodapé, sofreu uma alteração cromática com o aparecimento de pequenas manchas esbranquiçadas.

Neste sentido, recorre-se à reparação e manutenção das paredes em pedra de xisto de modo a eliminar as patologias que surgiram com o decorrer do tempo, tal como fissuras e destacamento do reboco. O reboco existente será picado, aplicando posteriormente um novo reboco que será pintado na cor branca, cor original do edifício.

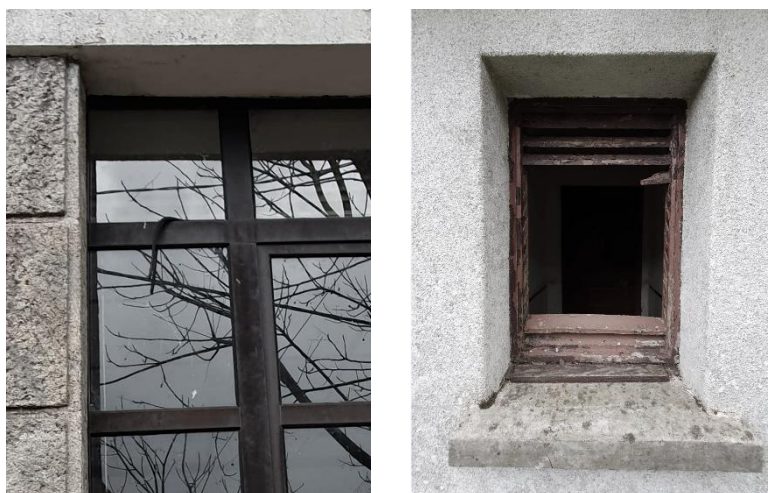
*Figura 38| Estado atual de um vão do alçado frontal (janeiro 2025)*

Em relação aos vãos, as janelas da fachada principal, apesar de aparentarem estar em bom estado é possível verificar que as borrachas das mesmas começaram a sair. Além disso, o facto de serem compostas por vidro simples, e tendo em conta o clima severo do inverno, não são as mais adequadas ao local. As portadas em madeira, existentes nas instalações sanitárias, encontram-se em mau estado, partidas, com falhas no ripado.

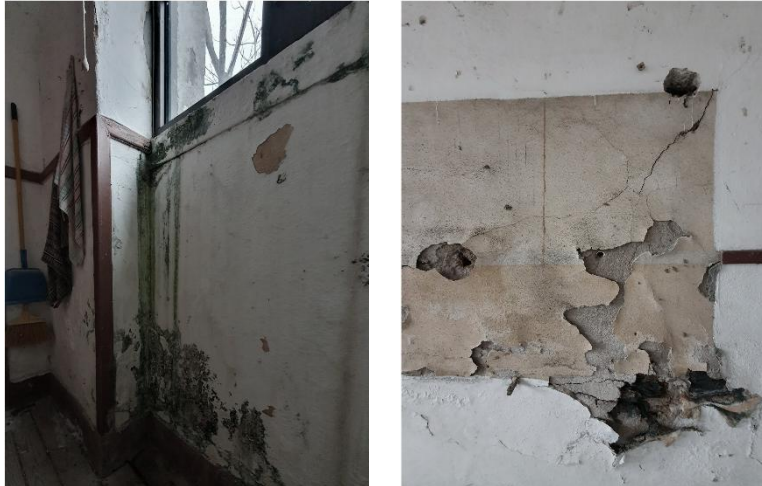
Figura 40| Estado Atual parede interior da sala de aula (janeiro 2025)

No que concerne ao interior do bloco principal, nas paredes da sala de aula, junto às janelas manifestam-se sinais de infiltrações, existência de fungos e empolamento do revestimento. Na parede onde anteriormente se encontrava o quadro, além do reboco ter sofrido uma alteração cromática para amarelado, com a remoção do quadro, a parede aparenta estar danificada e com perfurações onde estava fixado. Além disso, verifica-se ainda o empolamento e fissuração do reboco.

Figura 41| Estado atual da parede interior onde se encontrava fixado o quadro (janeiro 2015)

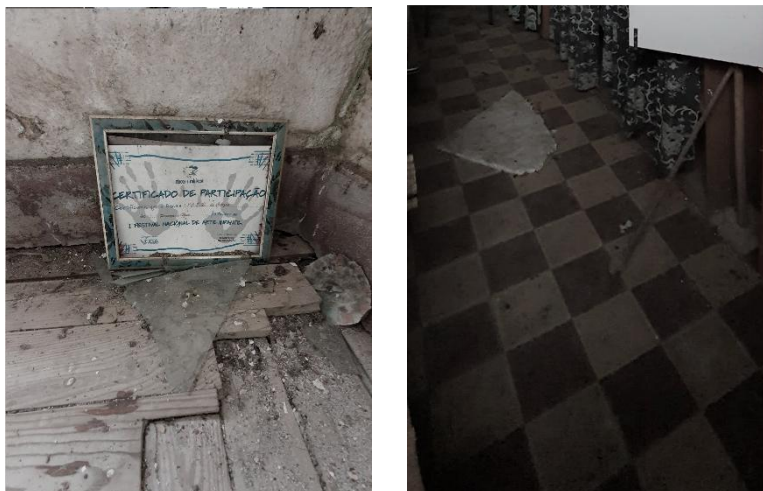
Figura 42| Patologias no pavimento interior da sala de aula (janeiro 2025)

O pavimento da sala de aula, revestido em soalho de madeira de pinho, encontra-se visivelmente degradado com manifestações pontuais de apodrecimento, principalmente nos recantos das janelas. Nota-se que o mesmo começa a abater e a descolar do rodapé. O restante pavimento, revestido a mosaico cerâmico, apresenta sinais de desgaste principalmente nas juntas.

Figura 43| Pavimento interior do hall de entrada, em mosaico cerâmico (janeiro 2025)

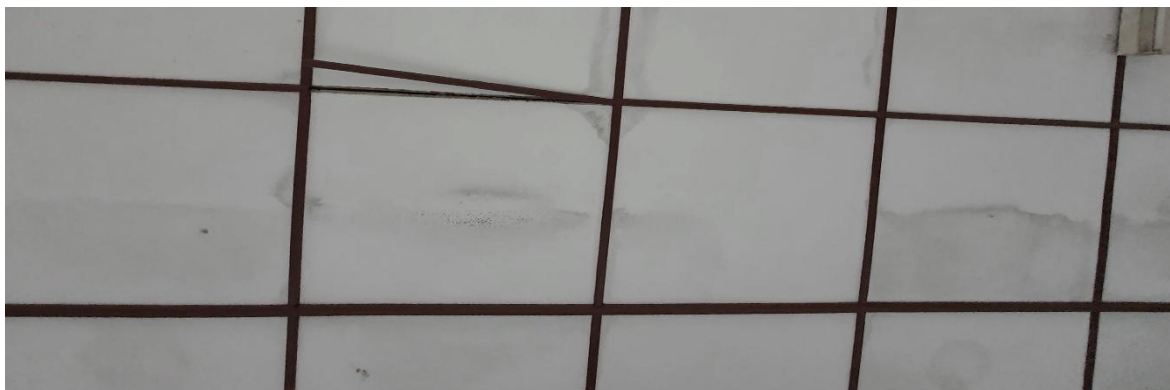
*Figura 44| Estado atual do teto falso da sala de aula (janeiro 2025)*

O teto falso em gesso cartonado, aplicado em sistema quadriculado de madeira, apresenta indícios de infiltrações com manchas. O sistema quadriculado em madeira manifesta pontualmente sinais de desencaixe. Esta patologia deve-se provavelmente a problemas na cobertura que, contudo, não é possível observar devido à impossibilidade de remoção de uma parte do teto falso.

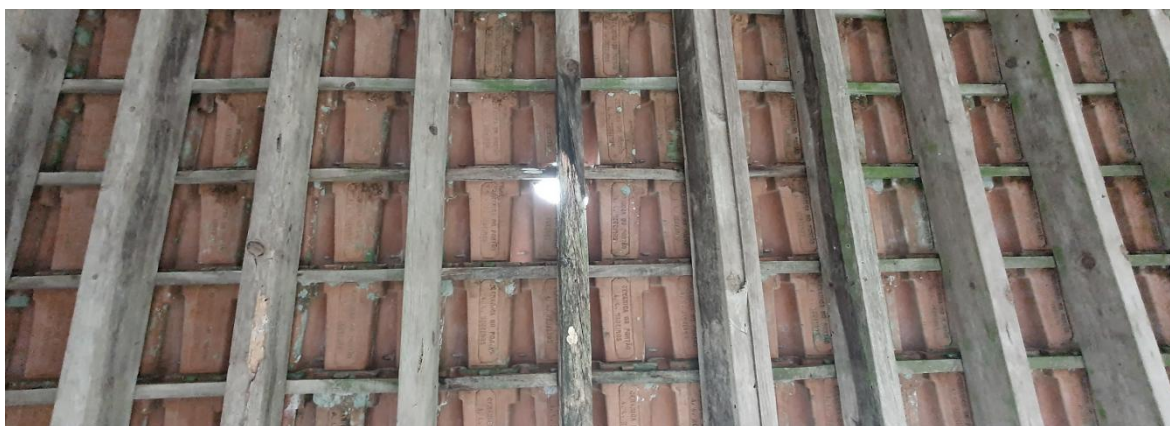
*Figura 45| Estado atual da cobertura visível na zona do alpendre (janeiro 2015)*

A cobertura em telha cerâmica apresenta fraturas e deslocamentos das telhas, bem como descasque das mesmas. Verifica-se ainda a acumulação de lixos como musgos e detritos ao longo da cobertura. Os problemas descritos anteriormente, como o caso de infiltrações, devem-se principalmente às patologias da cobertura que permitem a entrada de água para o interior do edifício. Em relação à estrutura em madeira, no alpendre, é possível verificar que esta se apresenta pontualmente deteriorada, sendo necessário uma avaliação mais técnica para saber se é necessário a sua substituição, ou apenas o reforço estrutural. Os problemas na estrutura podem ser impulsionados por motivos atmosféricos, químicos ou biológicos. Neste caso, é perceptível o apodrecimento de vigas, deformação manifestada em curvaturas, existência de fendas e fungos.

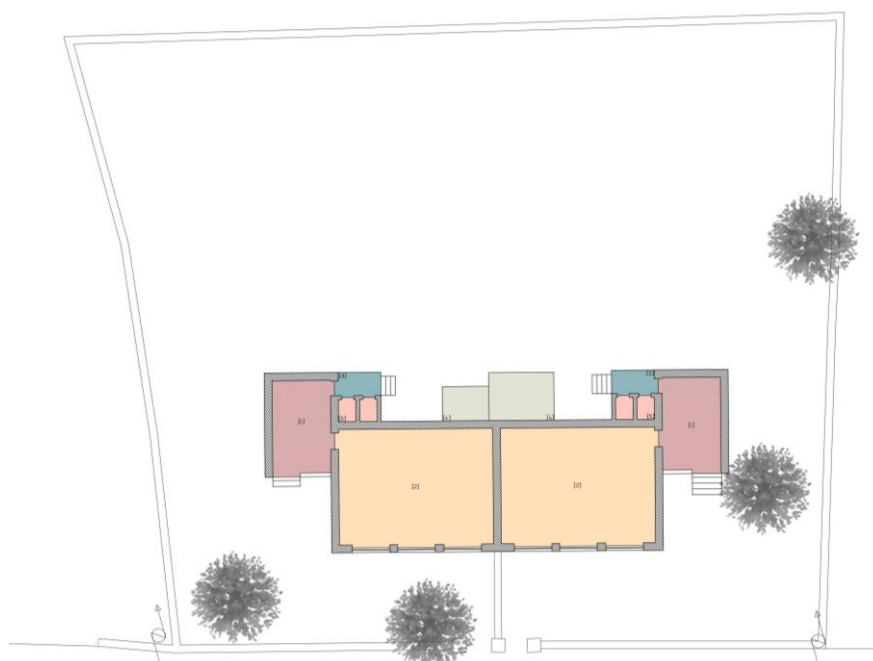
Figura 46| Planta Piso Térreo do edifício escolar

O lote de terreno onde está implantada a antiga escola, com 1135,09m<sup>2</sup>, encontra-se à cota da rua, contudo para aceder às instalações escolares, o acesso é feito através de duas escadarias. O edifício escolar foi contruído simetricamente com uma área de 180,12 m<sup>2</sup>. Existiam dois espaços em cada zona, uma vez que, um dos lados se destinava aos alunos do 1º e 2º ano e o outro aos do 3º e 4º. Esta divisão era feita através de um muro que funcionava como divisória entre eles, possuindo duas entradas autónomas. Cada parte do edifício era constituída por uma sala de aula com 48,00m<sup>2</sup>, um *hall* de entrada com 14,54m<sup>2</sup>, zonas de instalações sanitárias com 2,08m<sup>2</sup> e uma zona de arrumos, embora com dimensões diferentes, que juntas representam uma área total de 12,70m<sup>2</sup>. A planta que se segue elucida os espaços anteriormente descritos.

[1] Hall de Entrada; [2] Sala de Aula; [3] Alpendre; [4] Arrumos; [5] Instalações Sanitárias

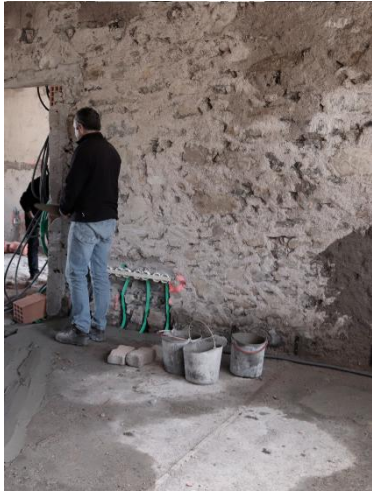
*Figura 52| Parede existente anterior à aplicação de reboco*

Através de fotografias tiradas durante o decorrer da obra é possível verificar que as paredes da antiga escola, em pedra existente, foram mantidas, procedendo à picagem do reboco e posterior aplicação de uma nova camada pintada em seguida. Consta-se que as novas paredes construídas são em alvenaria de tijolo cerâmico, também elas posteriormente rebocadas e pintadas na cor branca. Verifica-se ainda a instalação de novas redes de águas, esgotos e elétricas, tendo em conta o projeto proposto.

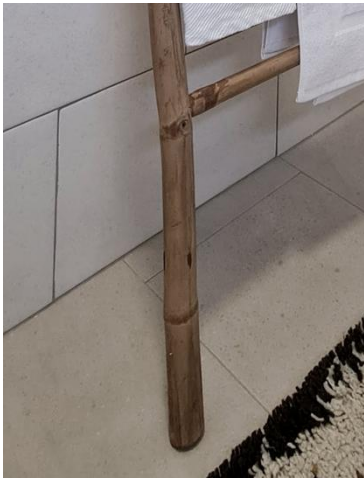
*Figura 54| Pavimento da instalação sanitária*

No que concerne ao pavimento, nos espaços húmidos (instalação sanitária e cozinha) foi aplicado revestimento em mosaicos, de 15x15cm na cor RAL 1015, e nos restantes espaços interiores soalho em madeira, com réguas de pinho com 200x11cm. No pavimento exterior (alpendre e zona de lazer), no projeto é descrito que o mesmo é em betão.

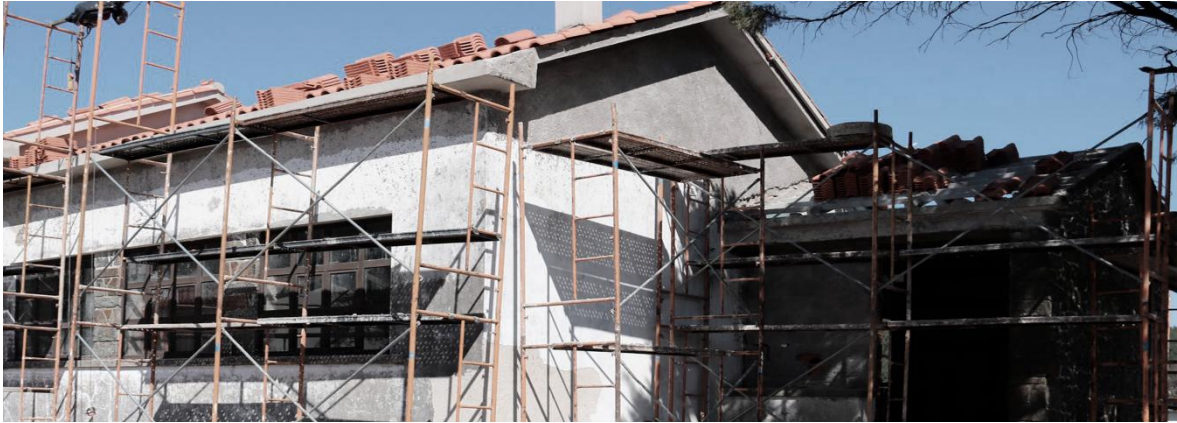
*Figura 57| Substituição da telha original por telha lusa similar à existente*

Em relação à cobertura foram retiradas todas as telhas originais e substituídas por telha lusa similar à existente no edifício escolar. A estrutura aparenta ter sido também substituída recorrendo à aplicação de vigotas em betão.

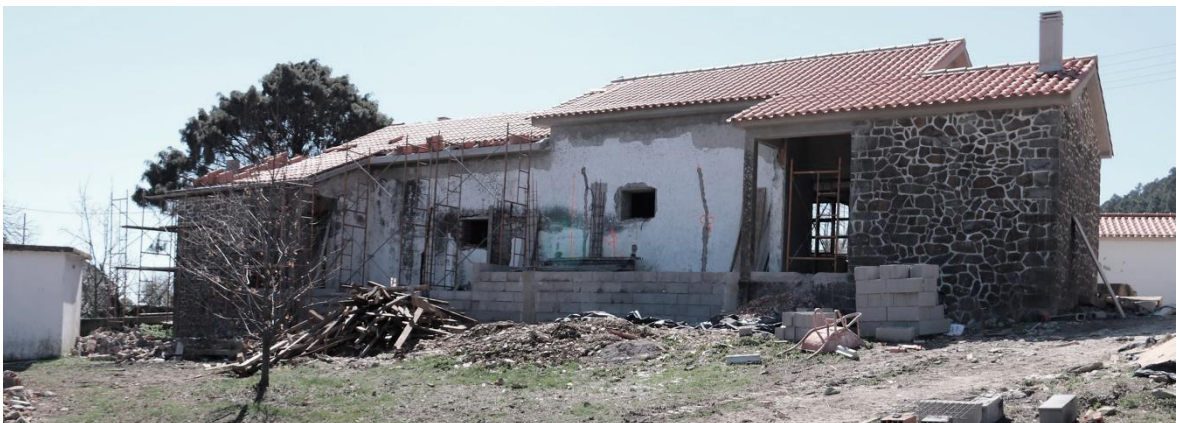
*Figura 58| Alçado tardoz, em fase de obra*

Através de registo fotográfico, verificam-se algumas alterações em obra, que nos desenhos técnicos fornecidos são inexistentes. Nas imagens seguintes é possível depreender que o patamar da zona de lazer, onde se encontra a churrasqueira, antes acedido através de uma escadaria, agora é acedido diretamente através do alpendre. Este patamar foi elevado através da aplicação de alvenaria de blocos em betão. Contudo, dado a diferença de cotas entre o espaço referido e o terreno na parte posterior do edifício foi colocada uma escada que permite o acesso ao terreno.

O projeto contemplava ainda uma piscina na zona tardoz do edifício que, todavia, não foi construída.

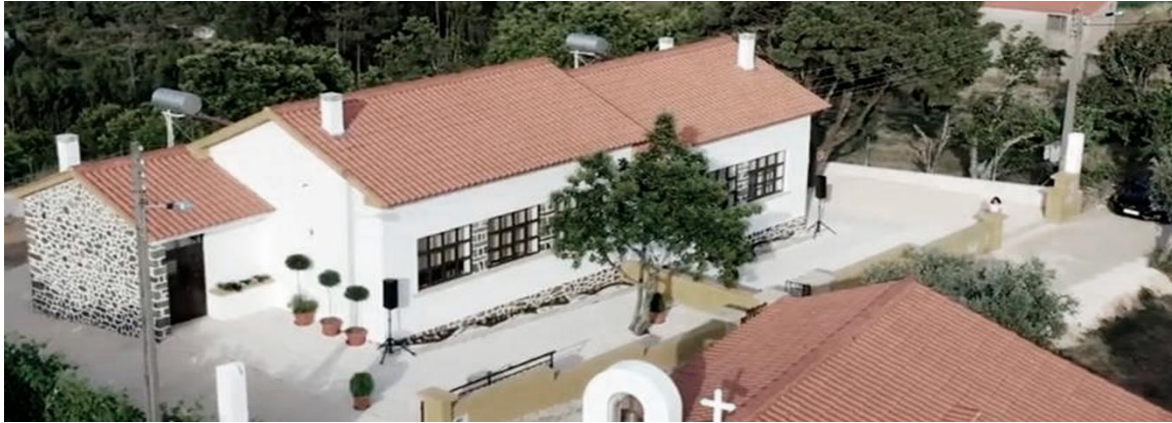
*Figura 59| Resultado após a intervenção do Município de Proença-a-Nova*

O muro que limita o lote de terreno, na parte frontal, foi demolido nas suas extremidades de modo a permitir o acesso a automóveis. No entanto, na abertura destes dois vãos foram replicadas colunas semelhantes às encontradas nas antigas entradas dos alunos que atualmente servem de entrada pedonal.

Em suma, a nova proposta de alojamento respeita o aspeto original do edifício escolar. Mantem a autenticidade visual da construção, preservando a coerência visual do edifício no que diz respeito à sua escala e forma, mantendo o desenho dos vãos e acabamentos, como é o caso do peitoril em pedra. Exteriormente, mantem os materiais originais, como é o caso da pedra que reveste as paredes, substituindo apenas os elementos degradados. Preserva ainda as colunas na zona de entrada e alguns elementos vegetativos como é o caso do castanheiro e sobreiro.

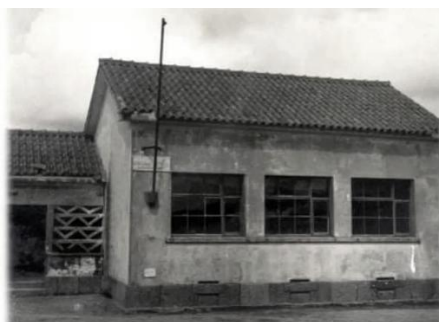
Figura 60| Edifício original do ano de 1964, Garafim

O projeto de casa de campo data de 2020, sendo o edifício original do ano de 1964, o qual foi alterado e ampliado com a finalidade de responder a questões turísticas. Deste modo, o edifício, anteriormente de caráter escolar, foi convertido para uso habitacional, recorrendo à alteração parcial das divisões interiores.

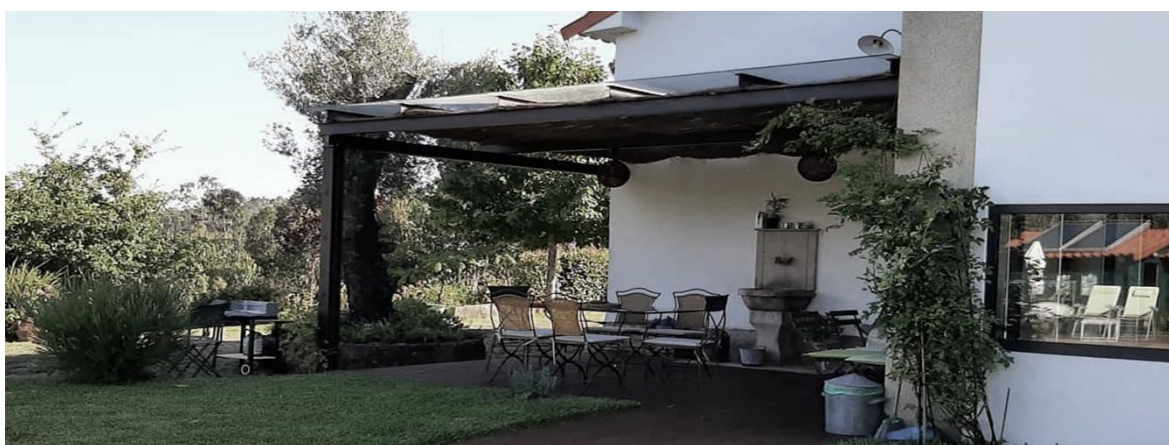
*Figura 64| Novo alpendre adjacente à sala de jantar projetada*

Relativamente às fachadas, o arquiteto refere que foi evitada a alteração das mesmas. Na fachada principal o desenho das janelas foi mantido recorrendo apenas à substituição dos caixilhos originais usando, contudo, o mesmo material. Na antiga sala de aula observa-se a demolição parcial da parede a fim de criar um novo vão. A antiga entrada na sala de aula foi alterada de modo a alinhar os dois vãos. Em termos de áreas, o antigo *hall* de entrada permanece intacto, contudo, é alterada a configuração da parede de entrada para uma grelha retangular em conjunto com um grande vão envidraçado. Na fachada posterior procedeu-se ao redesenho dos vãos do alpendre existente e da restante ampliação, de modo a articular o espaço da cozinha com o espaço exterior. Através de registo fotográfico é possível verificar que foi feito um novo alpendre, no lado direito da antiga sala de aula, adjacente à nova sala de jantar que não se encontra representado nos desenhos técnicos fornecidos do projeto.

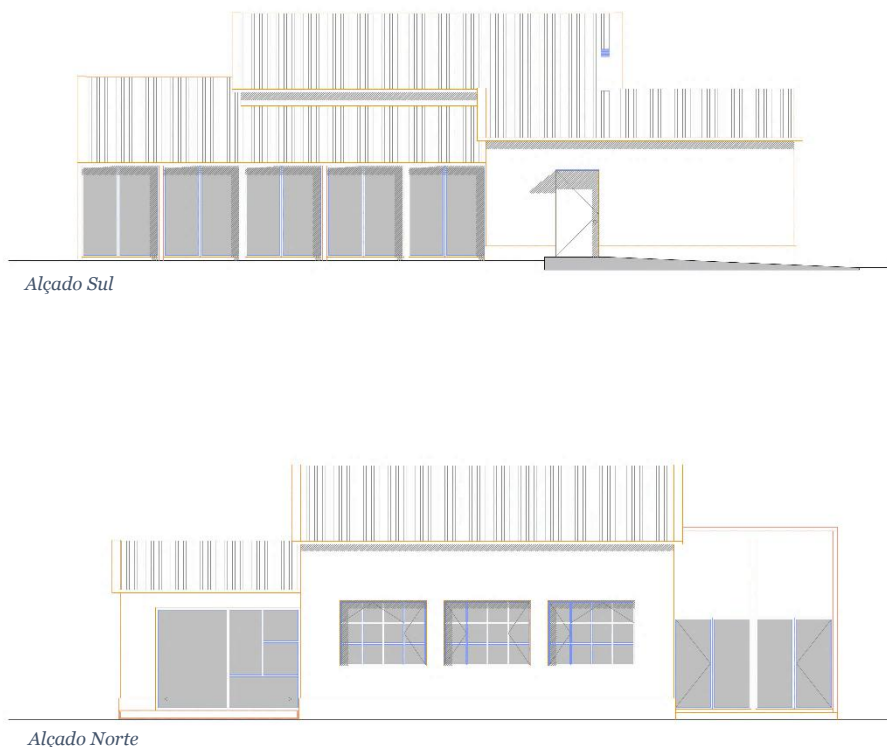
Figura 67| Alçados, Garafim, Casa da Antiga Escola, Arq. André Rocha, 2020

Em termos construtivos, as paredes existentes em pedra foram recuperadas e isoladas pelo seu interior. As novas paredes interiores, com uma espessura de 0,12m, foram construídas em estrutura de *pladur*. Nas instalações sanitárias as paredes são ainda revestidas a pastilha de cor cinza-claro.

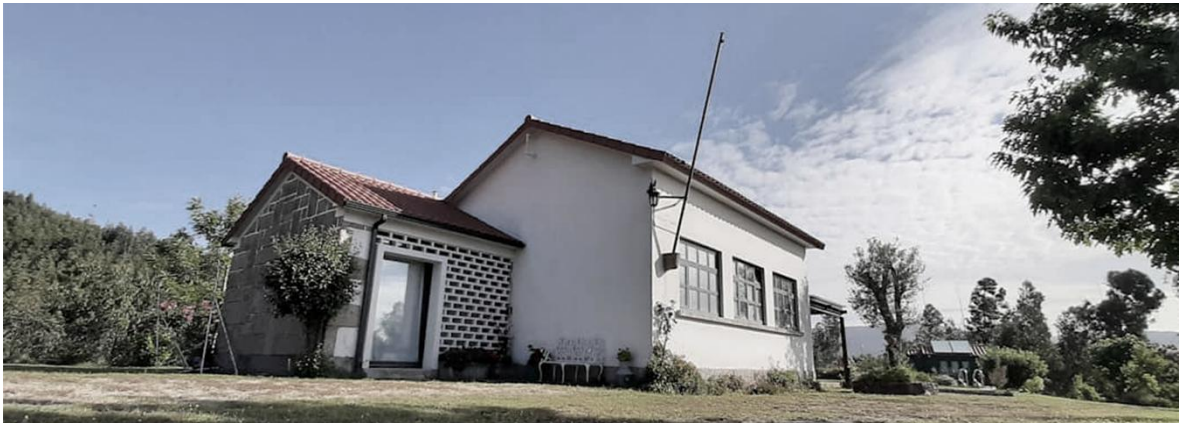
*Figura 72| Resultado após concretização do projeto idealizado pelo Arq. André Rocha*

Em suma, a proposta de alteração da antiga escola primária para casa do campo tem em consideração a pré-existência, preservando o seu aspeto original da típica escola do estado novo. O arquiteto refere que “A inserção na paisagem não é alterada de forma significativa exceptuando a ampliação de 14m<sup>2</sup>.”. A intervenção mantém a autenticidade visual da pré-existência, alterando ponderadamente a sua forma, mas preservando a sua escala. O projeto respeita ainda a materialidade antes existente, recorrendo à recuperação de elementos pontualmente degradados e quando danificados ao redesenho dos mesmos como o caso dos vãos da antiga sala de aula. Foram ainda preservadas as paredes antigas de pedra e o soco no mesmo material.

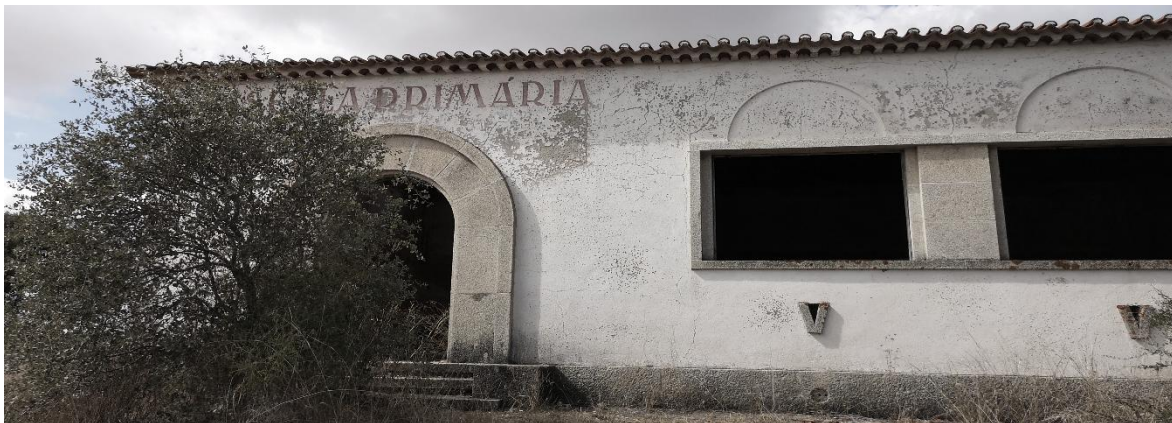
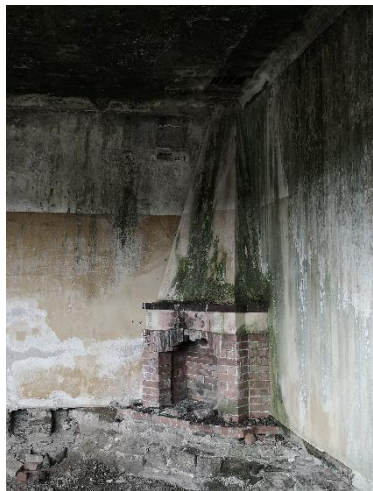
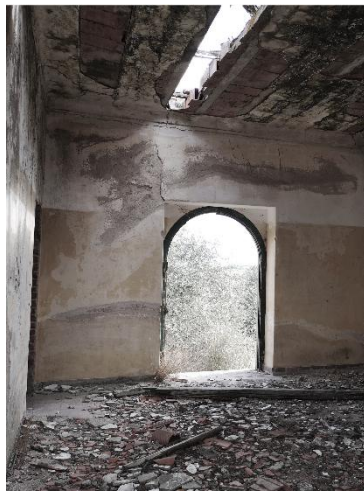
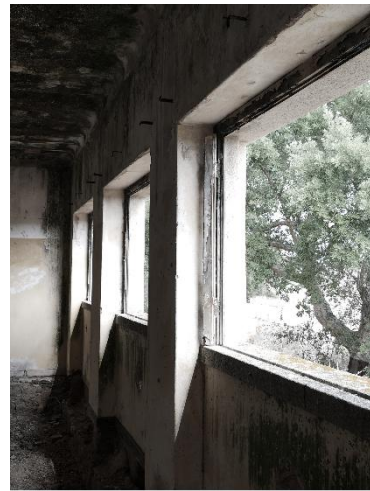
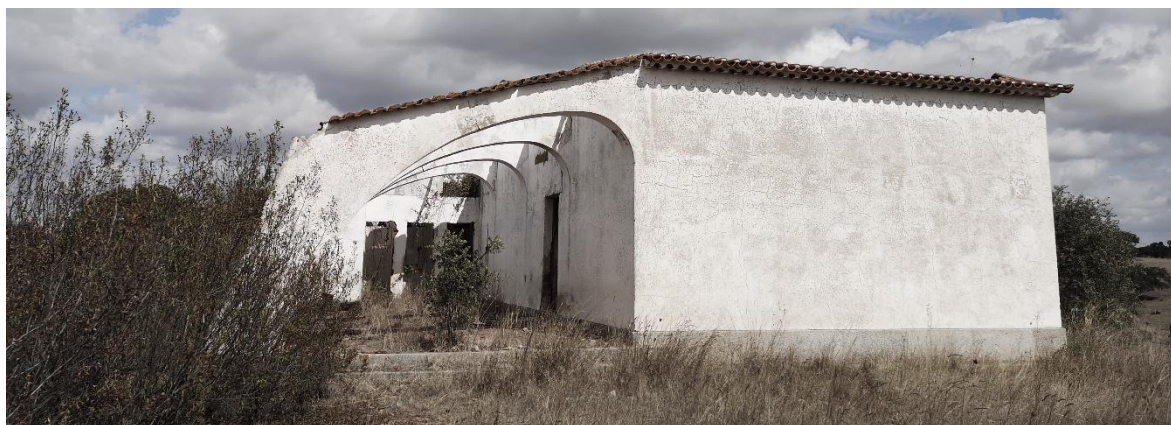
Figura 75| Levantamento Fotográfico do Existente, Malarranha Grande, Escola primária, Arq. João Gomes

Antes da intervenção realizada pelo *Atelier Átrio*, como referido anteriormente, a antiga escola encontrava-se num estado de ruína, bastante avançado. Através de registo fotográfico fornecido pelo atelier é possível verificar que a cobertura na parte tardoz do edifício, onde se encontravam a zona de alpendre/recreio e as instalações sanitárias, tinha desabado. Nesta mesma zona começou a surgir vegetação espontânea. Também no interior se verifica um elevado grau de degradação com desabamento pontual do teto, paredes fissuradas, grandes manifestações de humidades/infiltrações, entre outras patologias. As seguintes fotografias elucidam o estado da antiga escola antes da intervenção.

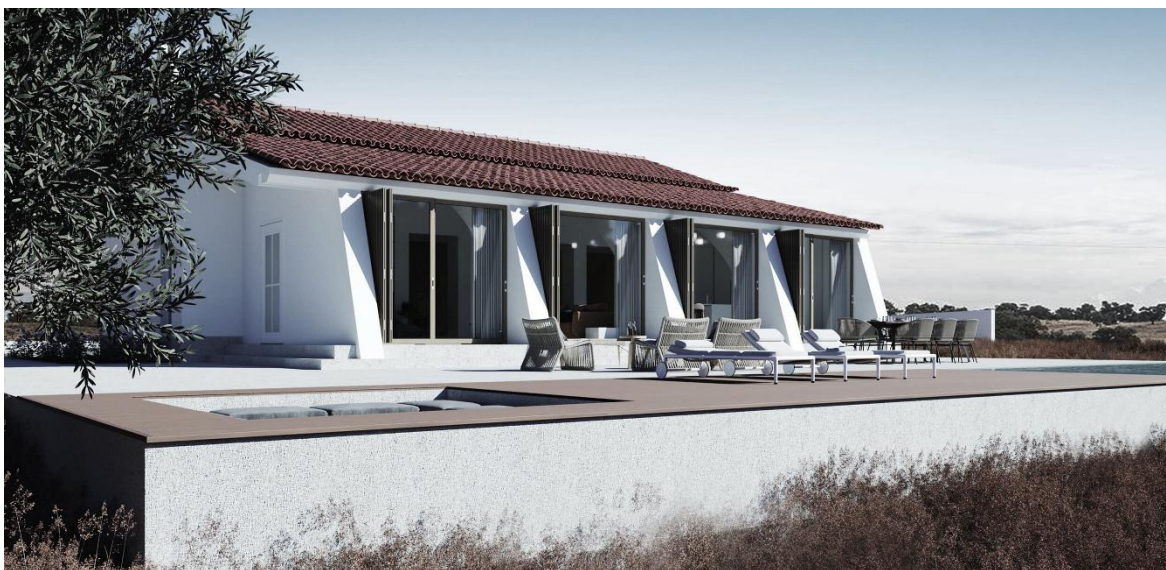
Figura 81| Edifício após intervenção

De modo sucinto, a nova proposta de reconstrução tem como premissa “*requalificar, conservar e manter o interesse histórico*” do edifício. A intervenção mantém a imagem original do edifício, preservando não só os materiais existentes como também a sua escala e forma. Reaproveitando os espaços e alterando-os de acordo com o novo programa proposto sem fazer qualquer ampliação ao edifício existente.

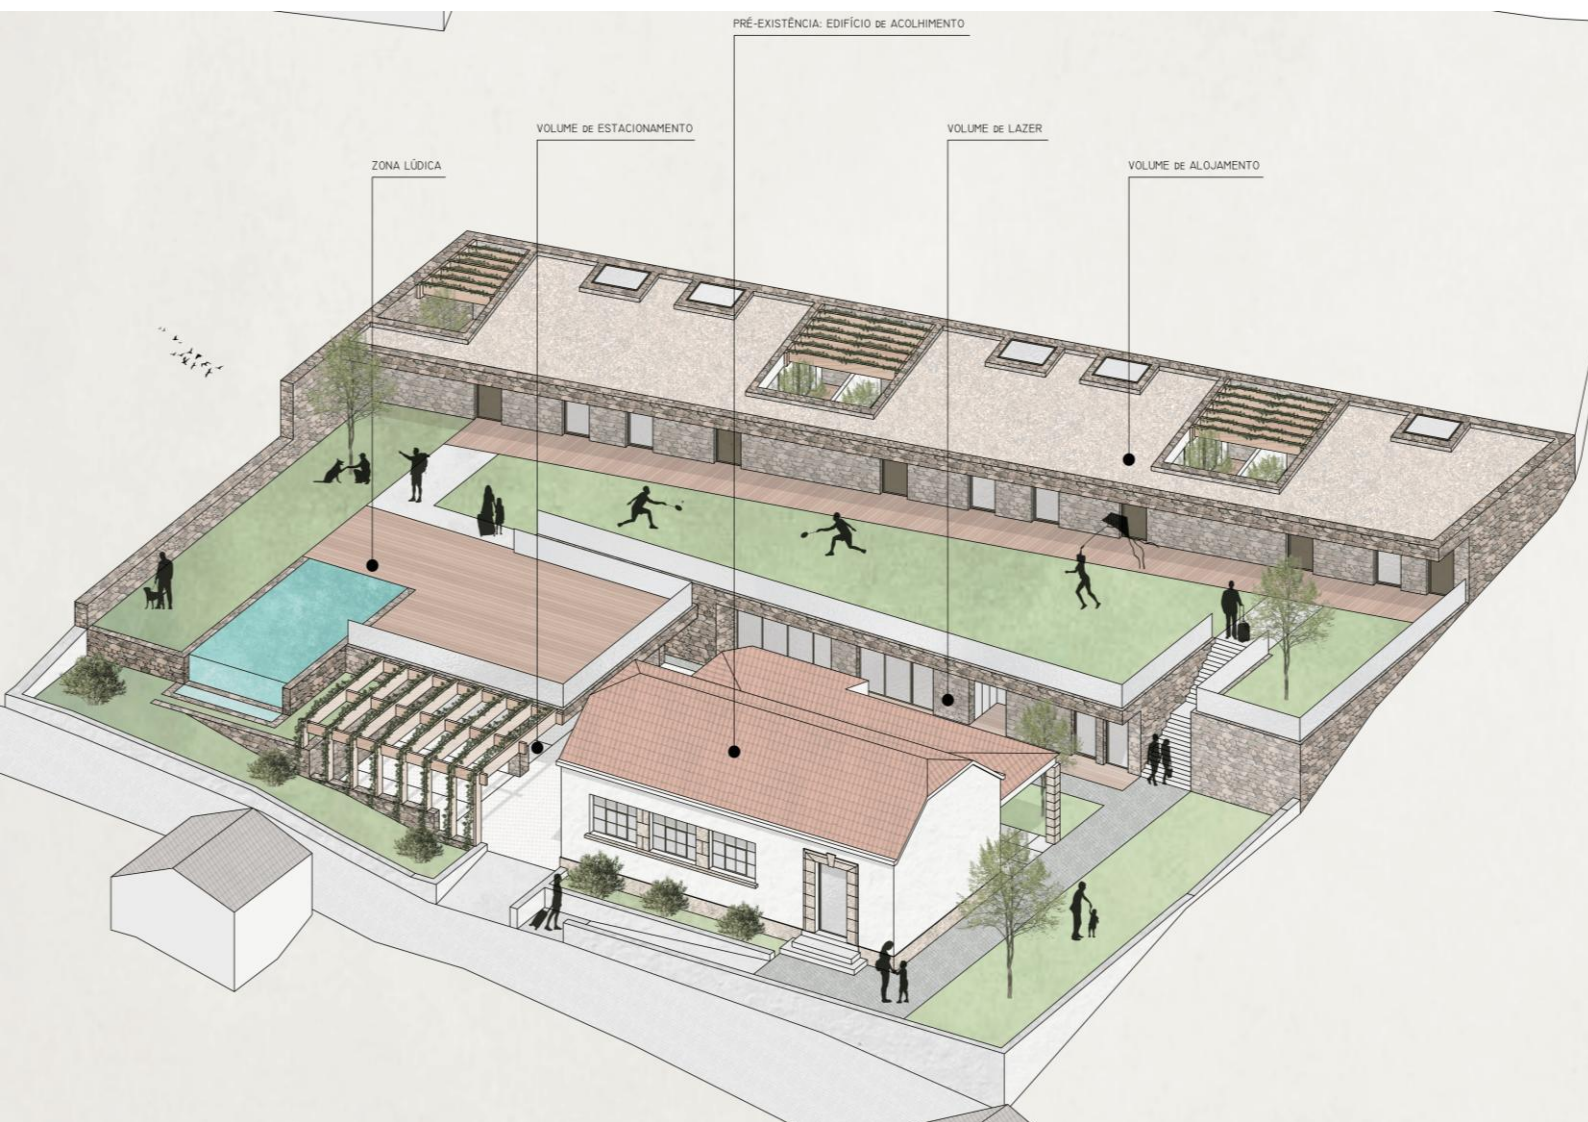
Figura 92|Perspetiva da intervenção no lote da Escola Primária de Corgas

No que concerne à distribuição do programa, de acordo com a pré-existência e os novos volumes parcialmente enterrados, o piso térreo destina-se a espaços de uso comum, enquanto o novo volume do piso 1 destina-se às unidades de alojamento. Deste modo, o piso térreo é composto por uma receção com 15,70m<sup>2</sup>, uma pequena loja de produtos locais com 8,10m<sup>2</sup>, uma zona de restauração com instalação sanitária que totalizam 77,30m<sup>2</sup>, zona de esplanada de 21,00m<sup>2</sup>, um espaço de estar/atividades com 28,00m<sup>2</sup>, instalações sanitárias comuns com 13,50m<sup>2</sup>, lavandaria com 8m<sup>2</sup> e estacionamento com aproximadamente 94m<sup>2</sup>. No piso 1 do novo volume são distribuídas as cinco unidades de alojamento, quatro com uma área equivalente a 45,82m<sup>2</sup> e uma com cerca de 50m<sup>2</sup>, sendo a diferença devido à dimensão do pátio da extremidade esquerda, e uma zona de arrumos com 12m<sup>2</sup>, sendo a parte exterior destinada a espaços verdes e de lazer, como por exemplo a piscina.

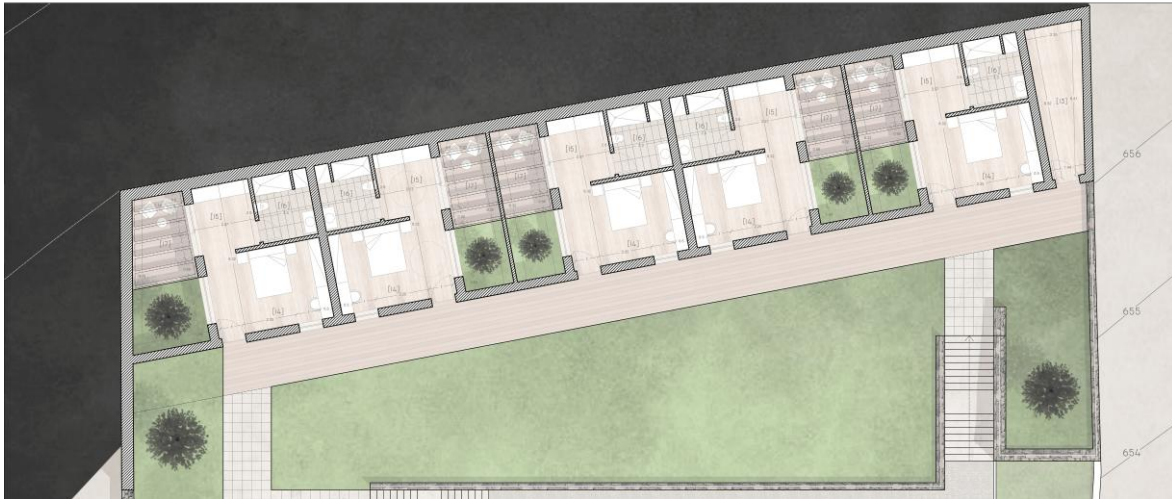
Figura 106| Planta de Piso 1 (Proposta), Volume de Alojamento

Cada unidade de alojamento possui uma entrada independente, que tal como no volume comum foi recuada, concebendo uma zona de transição coberta. Ao entrar no alojamento, depara-se em primeiro plano com o quarto/sala no qual foi inserido uma zona de trabalho e no lado posterior com uma *kitchenette*. A instalação sanitária encontra-se na parte tardoz do quarto, ao lado da *kitchenette*. Relativamente ao pátio, este é acedido através da *kitchenette*, sendo composto por uma zona de estar e um espaço ajardinado relativamente mais baixo. O mesmo é completamente fechado na parte frontal não sendo perceptível a sua existência do exterior.

A presença de luz e ventilação natural são elementos fundamentais no desenho destes espaços, recorrendo à aplicação de vários envidraçados nos mesmos. A criação de pátios privados permite a possibilidade da abertura de um maior número de vãos. No caso das instalações sanitárias, que não possuem paredes para o exterior, optou-se por projetar uma claraboia.

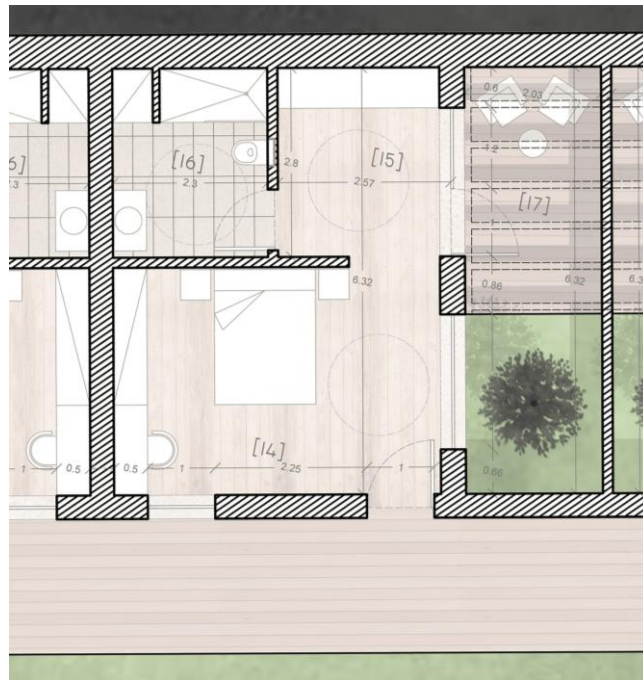
Figura 107| Planta Tipo - Unidade de Alojamento

[14] Quarto/Sala; [15] Kitchenette; [16] Instalação Sanitária, [17] Pátio

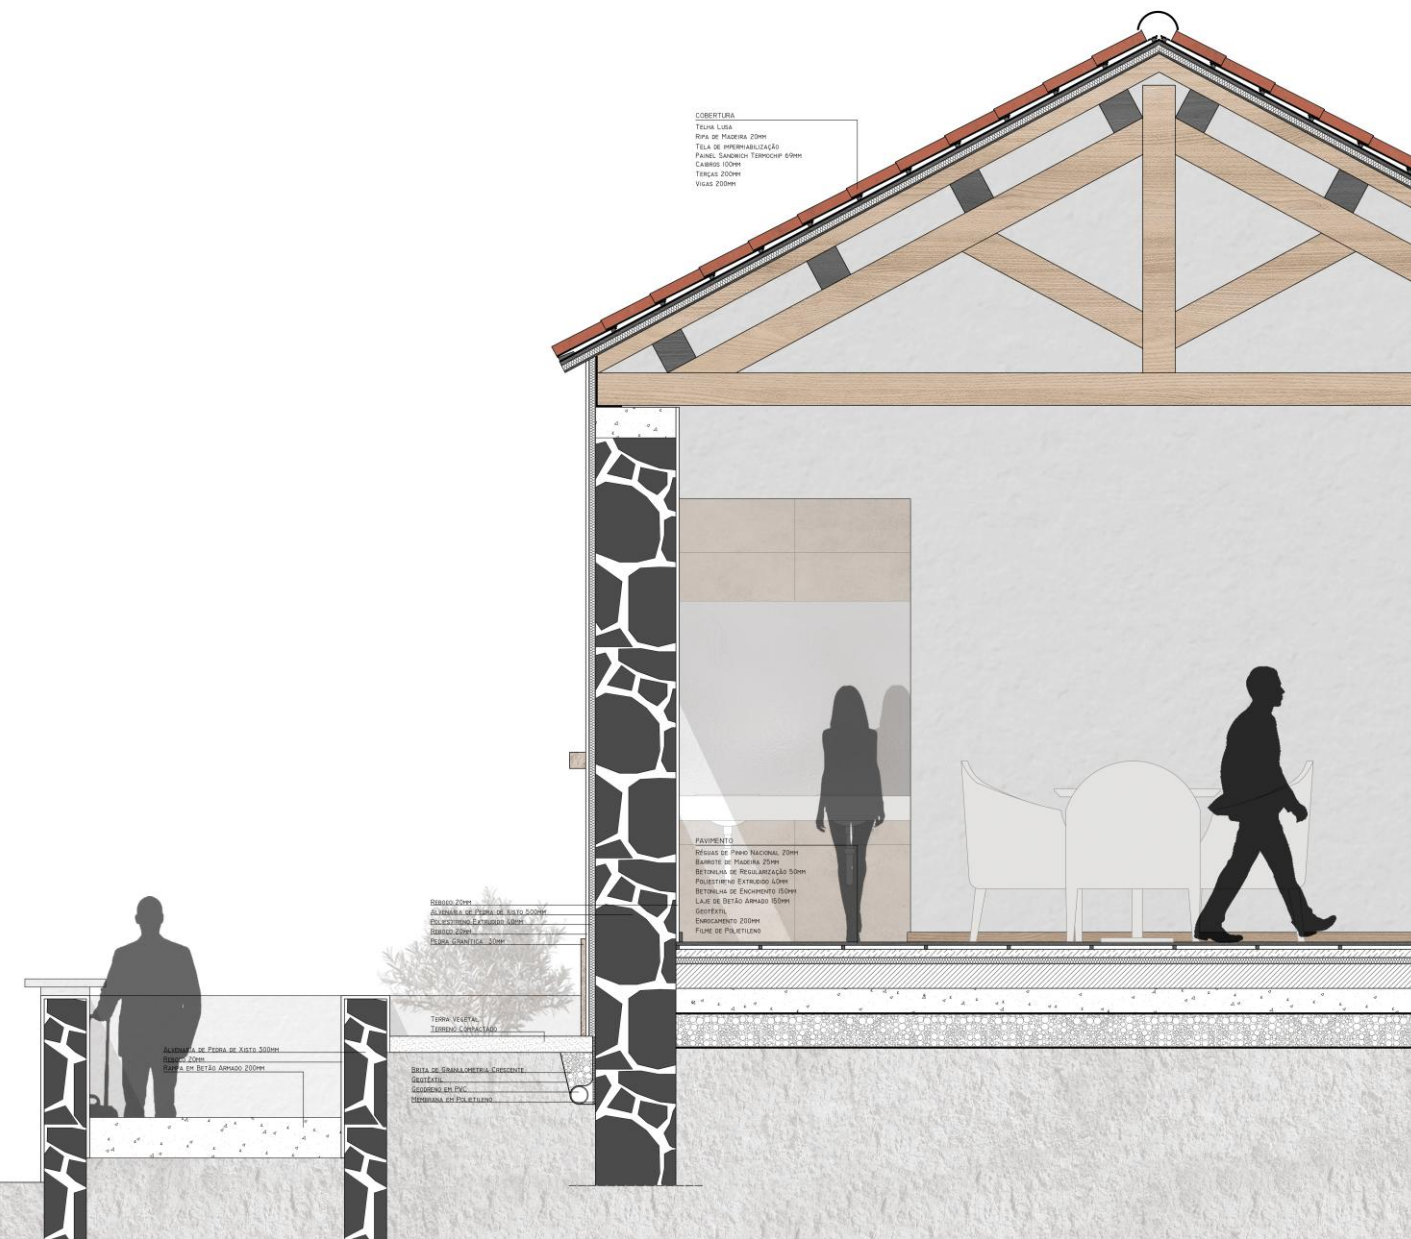
Figura 116| Pormenor Construtivo I  
 Pré-existência: Edifício de Acolhimento

Relativamente às janelas da fachada principal, estas serão redesenhadas com base no aspeto original, uma vez que apresentam sinais de degradação. O redesenho segue a base da caixilharia em grelha quadriculada, dividida em 12 quadrados, dos quais o conjunto de quatro quadrados, no centro, é possível abrir em sistema oscilo batente, de modo a ventilar os espaços. Os restantes quadrados do vão serão fixos.

Nas janelas da fachada tardoz, optamos por retirar as portadas de madeira, uma vez que estas apresentam um estado de degradação elevado, e inserir pequenos envidraçados completamente fixos.

Os vãos da copa e roda apresentam-se apenas como vazios na parede, de modo a facilitar a saída de alimentos e entradas de louça.

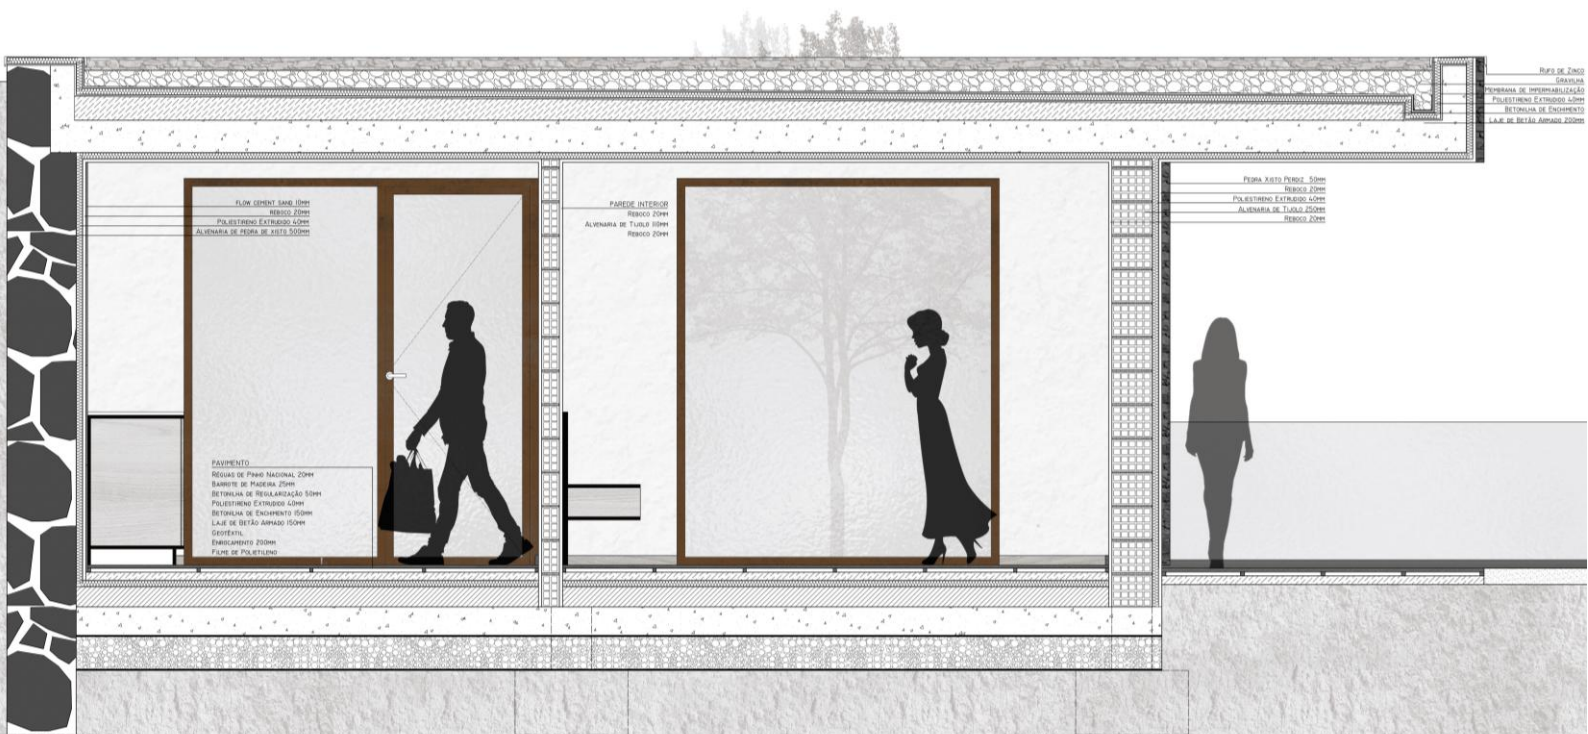
Figura 119| Pormenor Construtivo IV  
Volume de Alojamento

Nas unidades de alojamento procede-se ainda à criação de grandes envidraçados voltados para os pátios privados de cada unidade que permitem a entrada de luz para os mesmos. Neste conjunto de envidraçados foi incorporada uma porta de acesso ao pátio, também ela em vidro com caixilharia de alumínio.
