**Turismo de Escola**  
**Reabilitação, ampliação e conversão da antiga escola**  
**primária de Corgas**

Dissertação para obtenção do Grau de Mestre em

**Arquitetura**

**janeiro de 2025**

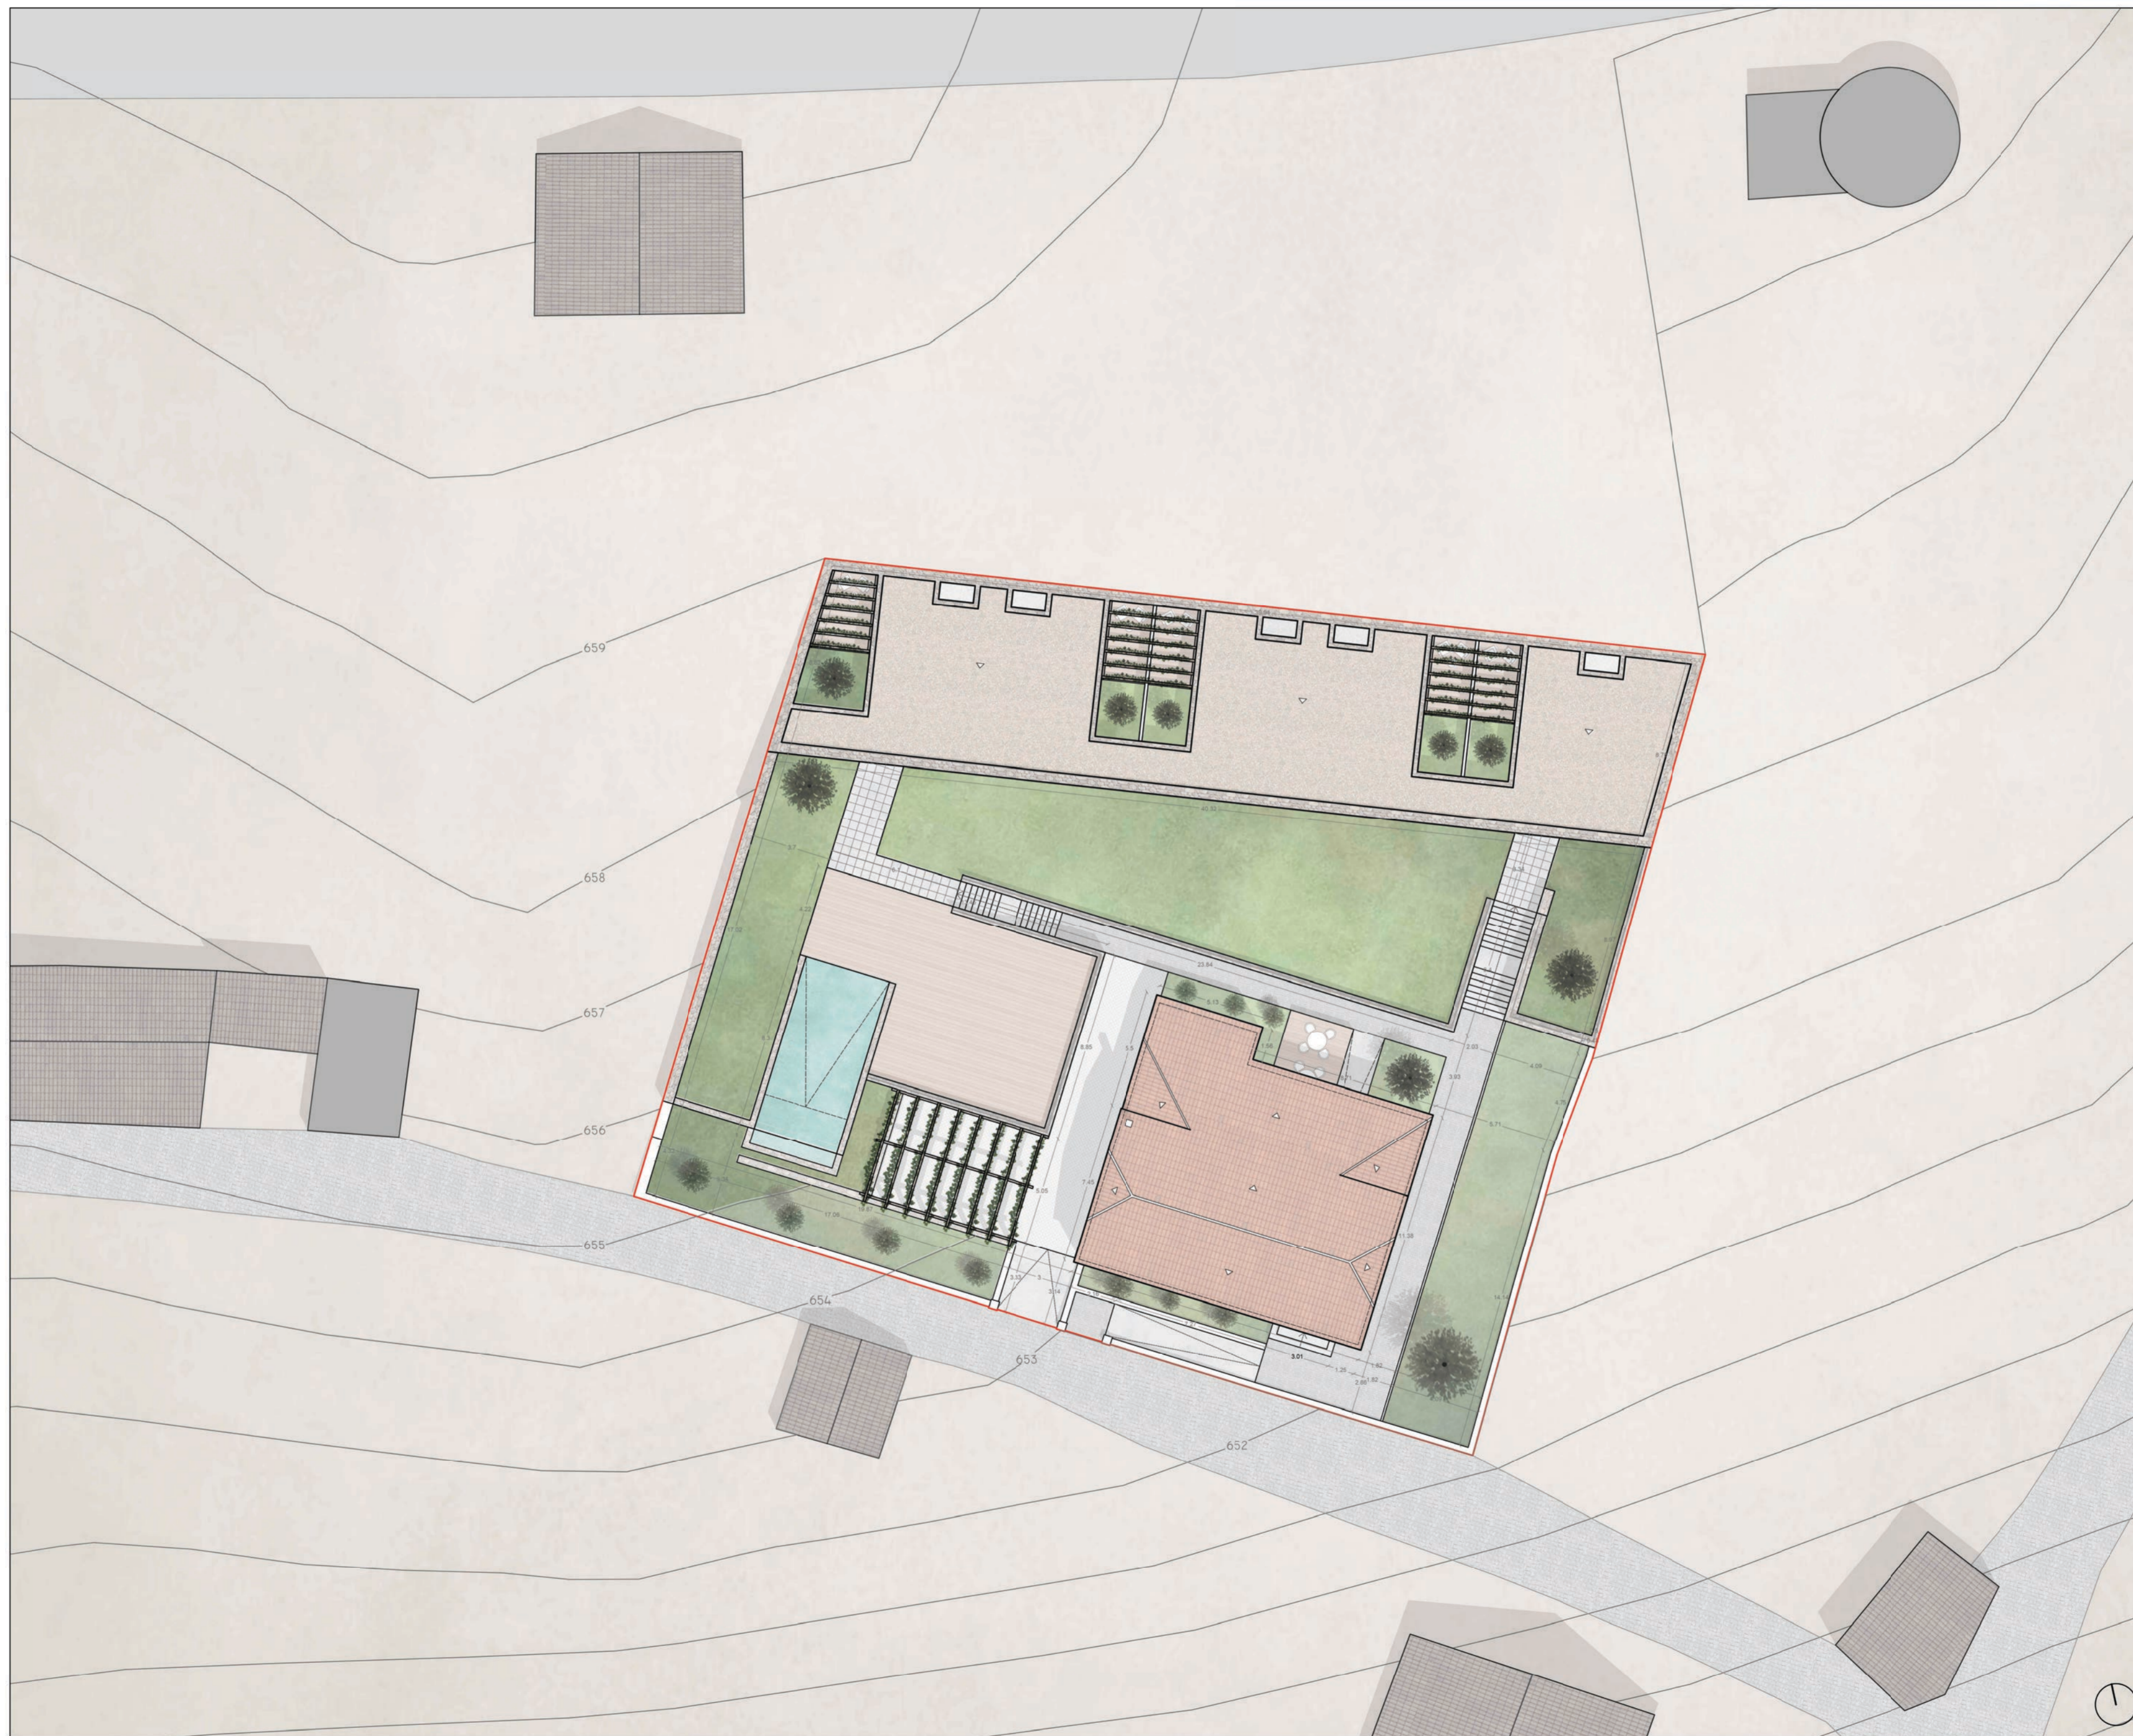
- RÉGUAS DE PINHO
- PEDRA NATURAL
- DECK DE MADEIRA
- LAJETA DE BETÃO
- CALÇADA PORTUGUESA
- GRELHA DE ENRELVAMENTO

- [1] RECEÇÃO - 18,80m<sup>2</sup>
- [2] LOJA DE PRODUTOS LOCAIS - 4,80m<sup>2</sup>
- [3] RESTAURANTE - 28,20m<sup>2</sup>
- [4] INSTALAÇÕES SANITÁRIAS - 12,70m<sup>2</sup>
- [5] ESPLANADA - 20,90m<sup>2</sup>
- [6] COZINHA - 4,80m<sup>2</sup>
- [7] INSTALAÇÃO SANITÁRIO /VESTIÁRIO - 2,60m<sup>2</sup>
- [8] ARMAZÉM (ALIMENTOS) - 3,60m<sup>2</sup>
- [9] ESTACIONAMENTO - 94,80m<sup>2</sup>
- [10] SALA DE CONVÍVIO - 28,00m<sup>2</sup>
- [11] INSTALAÇÃO SANITÁRIA - 13,50m<sup>2</sup>
- [12] LAVANDARIA - 8,00m<sup>2</sup>

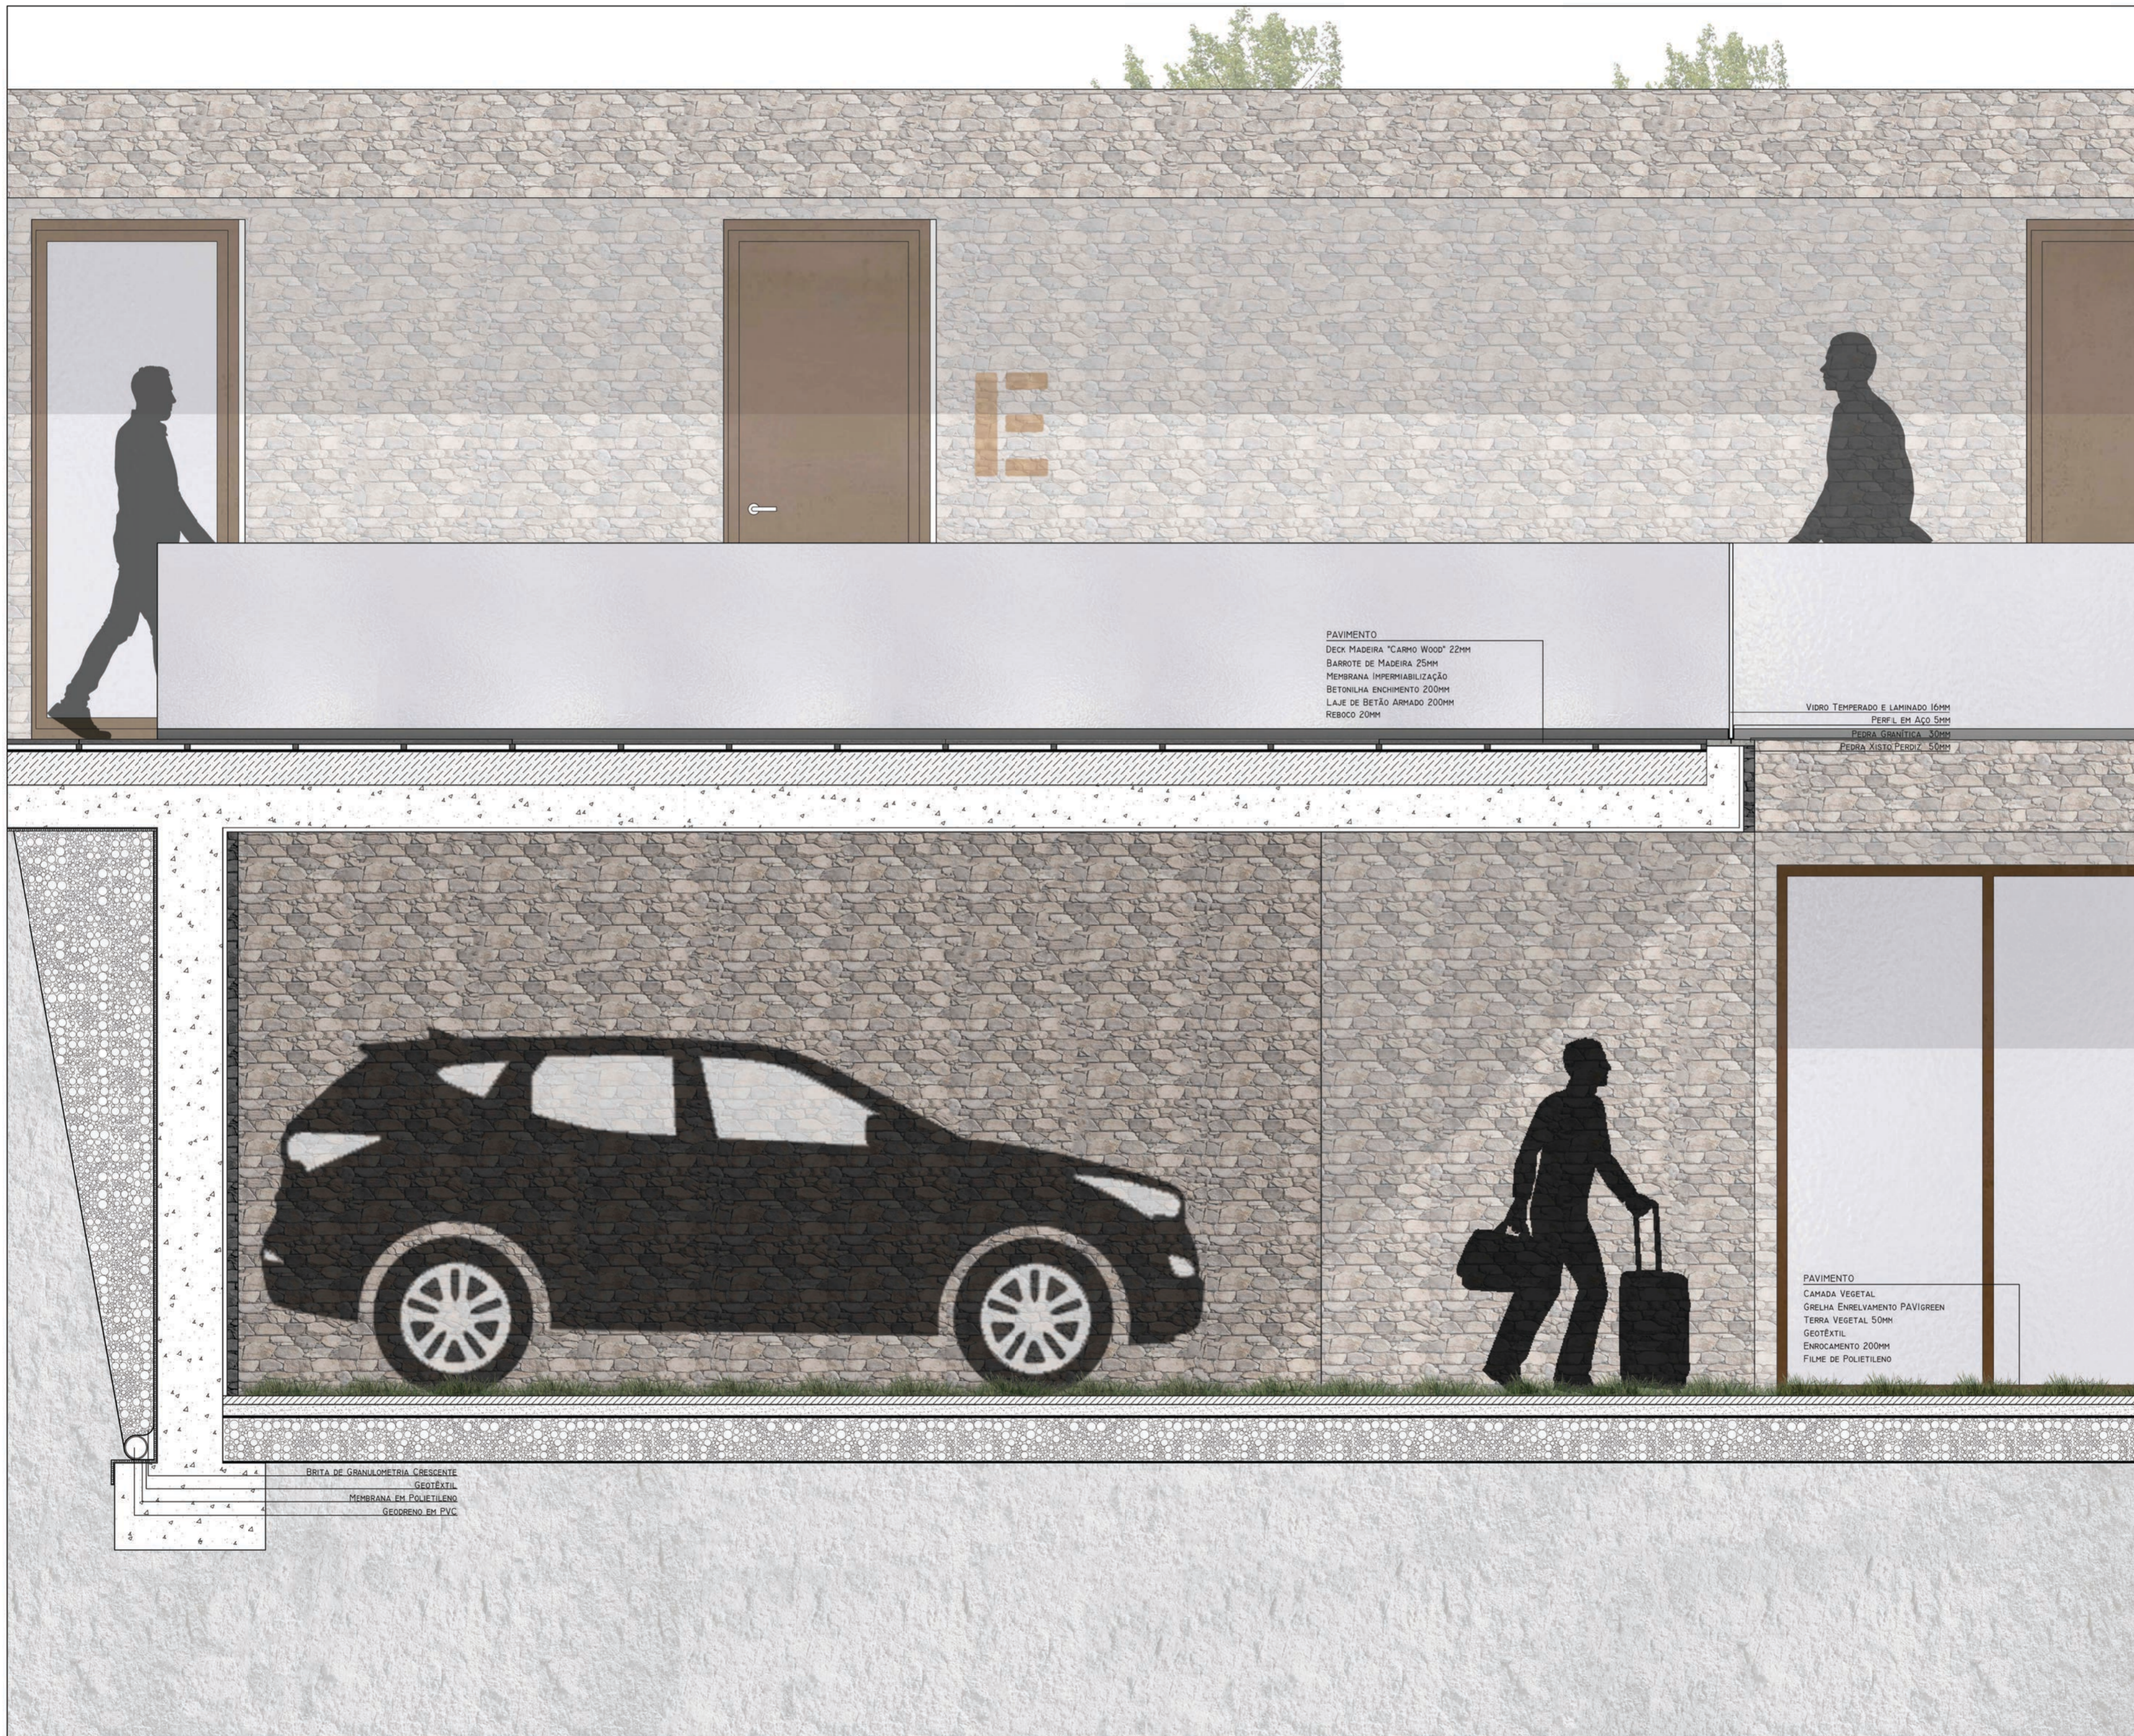
PAVIMENTO  
 DECK MADEIRA "CARMO WOOD" 22MM  
 BARROTE DE MADEIRA 25MM  
 MEMBRANA IMPERMEABILIZAÇÃO  
 BETONILHA ENCHIMENTO 200MM  
 LAJE DE BETÃO ARMADO 200MM  
 REBOCO 20MM
