2) Ficha de Identificação de Vãos

Porta P2

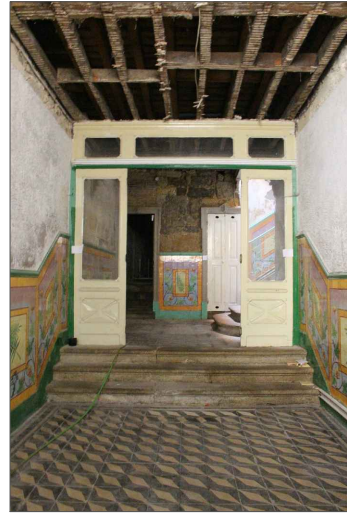
Imagem 155 - Levantamento fotográfico da Porta P2

Porta dupla de batente em madeira, com esmalte branco e verde-azulado e vidro.

Hall de entrada principal, piso 0.

Restauro da porta na totalidade, mantendo-se a sua localização no projeto de reabilitação.

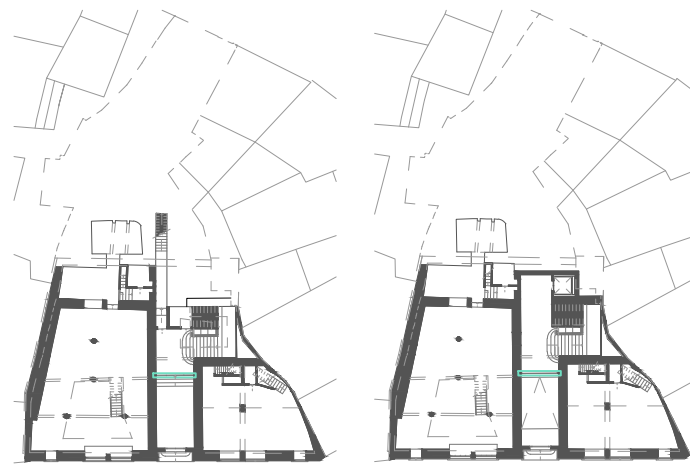
Imagem 156 e 157 - Localização da Porta P2 na planta original (esquerda) e na planta de projeto (direita) - Escala 1:650

Hall de entrada principal, piso 0.
