## 9) Ficha de Identificação de Vãos

### Arco V4

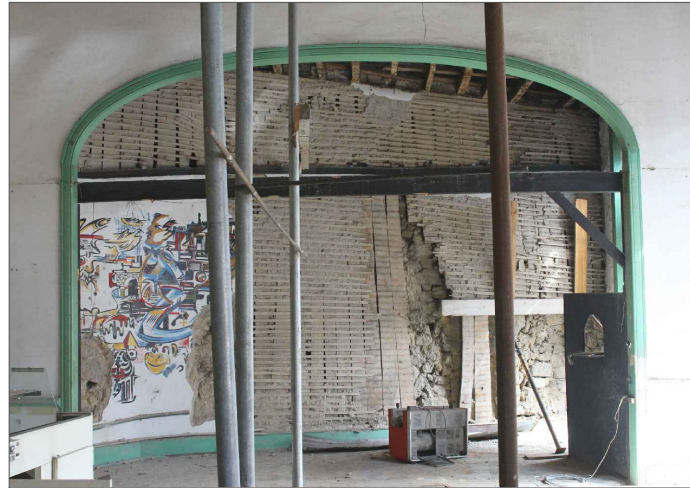
Imagem 201 - Levantamento fotográfico do Arco V4

Arco em madeira com esmalte verde-azulado.

Sala de espetáculo 2, piso 1.

Restauro integral do arco e renovação dos esmaltes, mantendo-se a sua localização no projeto de reabilitação.

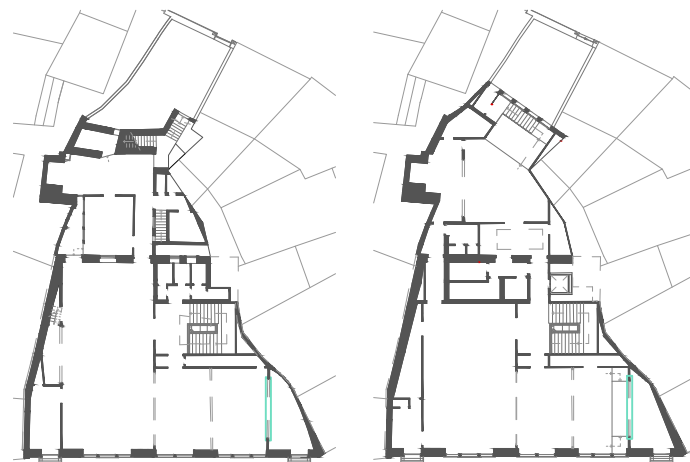
Imagem 202 e 203 - Localização do Arco V4 na planta original (esquerda) e na planta de projeto (direita) - Escala 1:650

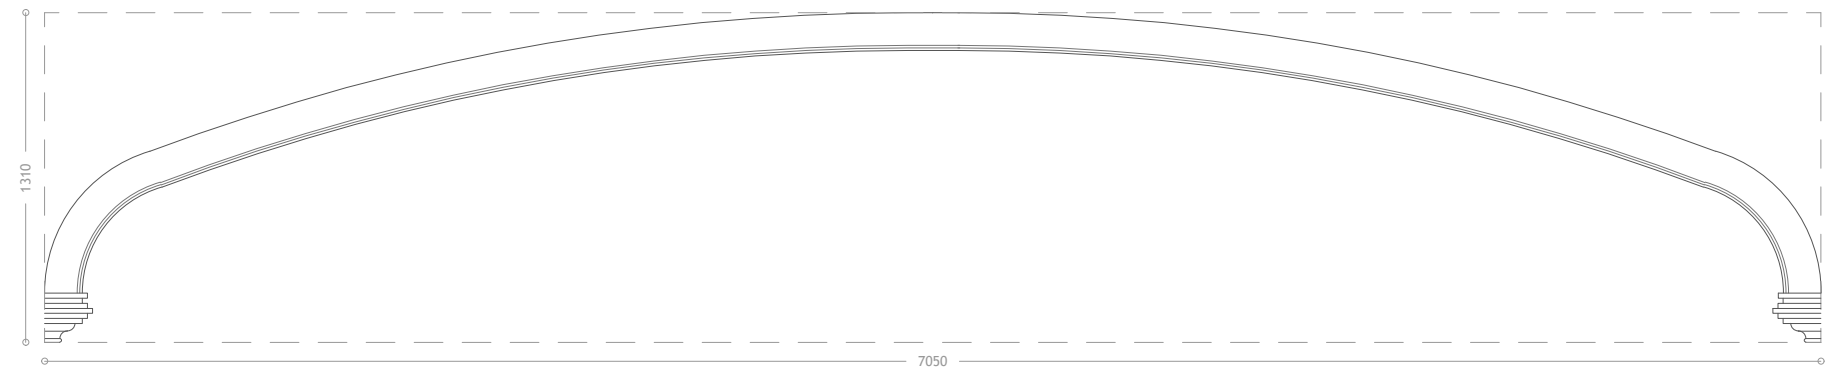
Imagem 204 - Levantamento gráfico do Arco V4 - Frente - Escala 1:30

Imagem 205 - Levantamento gráfico do Arco V4 - Planta - Escala 1:30

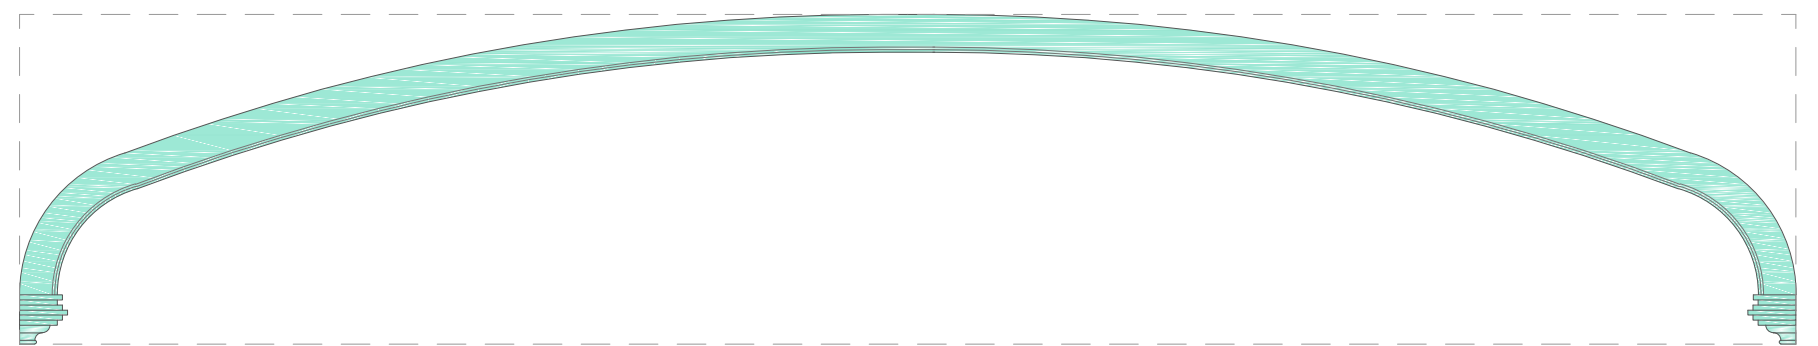
Imagem 206 - Levantamento gráfico a cores do Arco V4 - Frente - Escala 1:30
