Capítulo 3

Caracterização das construções de tabique do concelho de Lamego

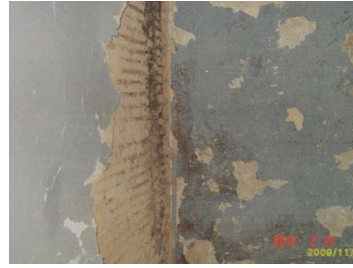
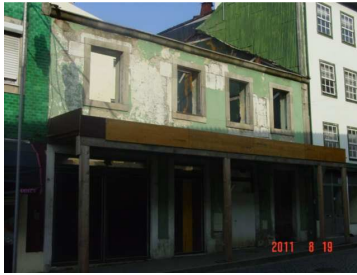
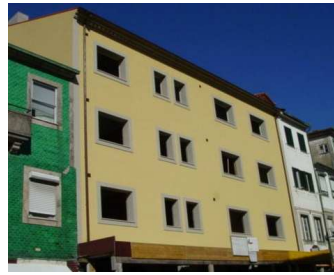
a) Construção demolida

b) Paredes laterais de tabique

c) Obras de demolição

d) Edifício reconstruído

A informação recolhida nos Serviços Técnicos do Município permitiu verificar que nos últimos anos têm dado entrada na Câmara Municipal de Lamego, vários projetos de demolição de construções de tabique, com vista à sua substituição por construções de betão armado. A título exemplificativo, em Janeiro de 2010 entrou na Câmara Municipal de Lamego um pedido de licenciamento de uma obra de demolição/reconstrução de um edifício localizado na Rua Marquês de Pombal. Neste caso o edifício demolido (Figura 3.10-a)) tinha paredes exteriores de alvenaria de pedra, e paredes interiores e paredes laterais de tabique (Figura 3.10-b)). A obra consistiu em demolir o edifício de tabique existente mantendo-se apenas a parede exterior de alvenaria de pedra do alçado principal (fachada), (Figura 3.10-c)) e construir um outro com uma estrutura de betão armado, com lajes aligeiradas de vigotas e com paredes de alvenaria de tijolo (Figura 3.10-d)).

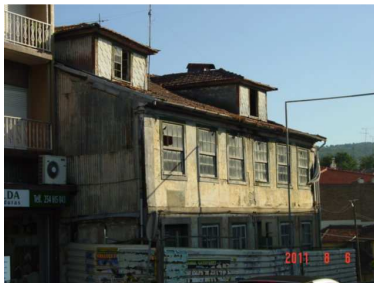
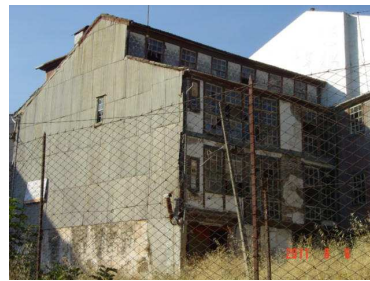
Figura 3.11 - Edifício de tabique antes de ser demolido

Na Figura 3.11 mostra-se a fotografia do alçado principal (Figura 3.11-a)) e do alçado posterior (Figura 3.11-b)) de um edifício de tabique de habitação coletiva, localizado na avenida 5 de Outubro, na freguesia de Almacave.

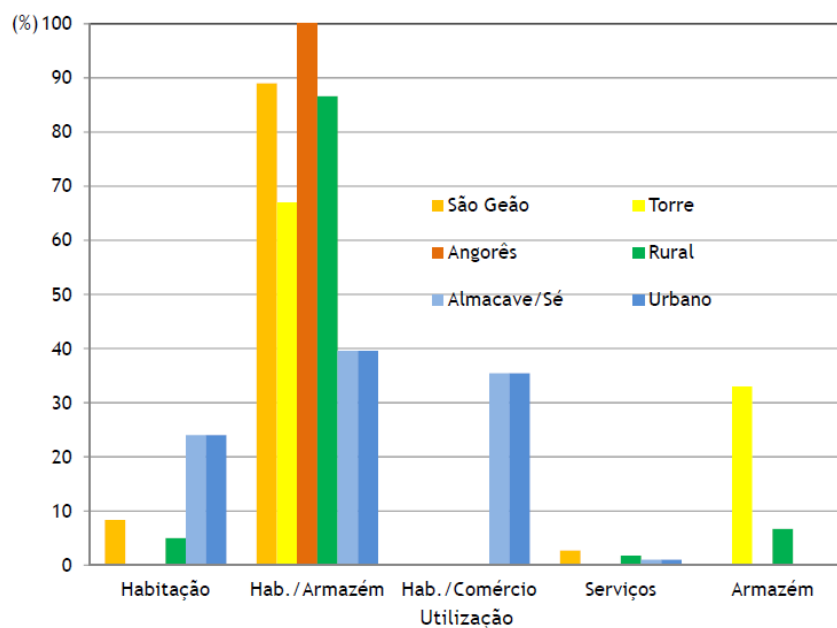
Figura 3.16 - Percentagem de edifícios de tabique versus utilização

No gráfico de barras da Figura 3.16 apresentam-se os resultados do estudo estatístico focado no estudo da incidência do tipo de utilização: habitação, habitação/armazém, habitação/comércio, serviços e armazém. Para o efeito indica-se a percentagem de edifícios de tabique que está associada a cada um dos tipos de utilização, para cada uma das amostras e para a totalidade das amostras dos edifícios urbanos e rurais.

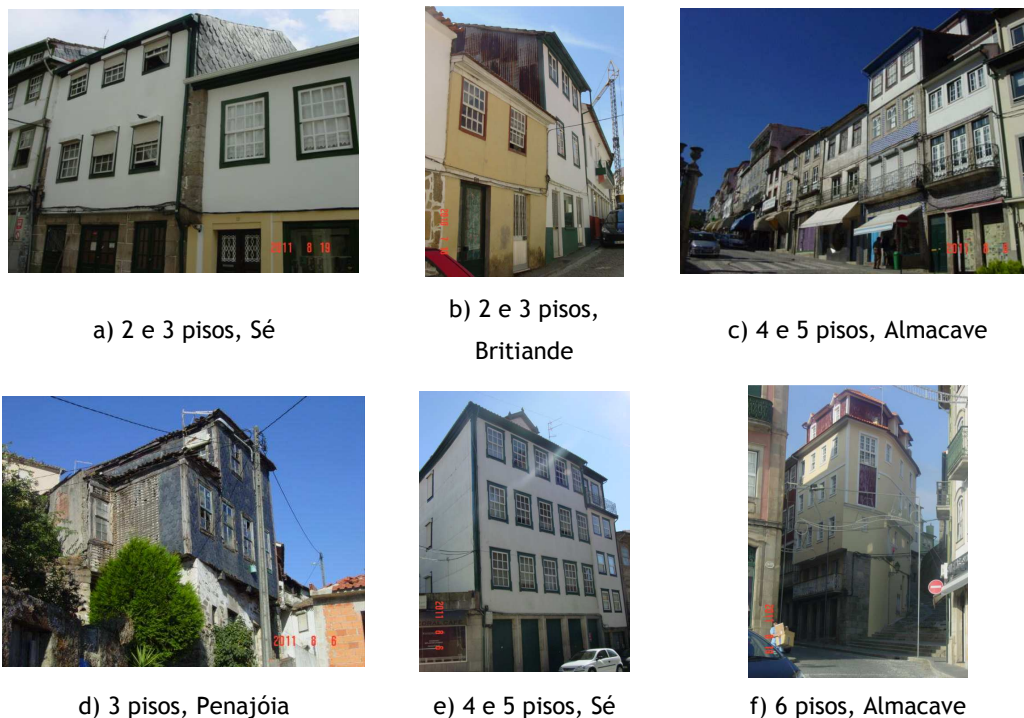
Figura 3.17 - Número de pisos dos edifícios de tabique

Durante a realização deste trabalho de campo constatou-se que as construções de tabique apresentam uma grande variabilidade em termos de números de pisos. Verificou-se que este número pode variar de 1 a 6 pisos (Figura 3.17). Este facto é interessante atendendo a que em trabalhos anteriores é referido que edifícios de tabique de 1 piso são raros. Neste caso, os edifícios que apresentam 1 piso são geralmente armazéns agrícolas (Figura 3.15-a)), e por isso, estão localizados em zonas rurais. Por sua vez, a situação de 6 pisos também é deveras notável porque até à data, o máximo de pisos reportados em trabalhos desenvolvidos sobre o estudo das construções de tabique na região de Trás-os-Montes e Alto Douro foi de 5 pisos, [Pinto *et al.*, 2010-b]. Edifícios com esta quantidade de pisos requerem um processo construtivo mais complexo atendendo aos esforços a que estão sujeitos. Em termos de ação sísmica, esta começa a ser condicionante no dimensionamento estrutural. Contudo, é importante acrescentar que esta região não é das mais desfavoráveis ou críticas do país no que diz respeito ao historial de ocorrência de sismos. Dado que se trata de construções antigas, cujos elementos estruturais principais são paredes exteriores de alvenaria de pedra ou de tabique, e pavimentos e cobertura de madeira, o facto de apresentarem uma grande altura não deixa de ser relevante. Também é de acrescentar, que os casos de edifícios de tabique de grande altura ocorrem essencialmente no centro da cidade de Lamego e, por isso, em zona urbana (Figuras 3.17-e) e 3.17-f)).

Por sua vez, na cidade de Lamego, as construções de tabique são geralmente edifícios altos com 6 pisos no máximo. As paredes exteriores do primeiro piso são sempre de alvenaria de granito ou de xisto e as restantes paredes exteriores podem ser na totalidade de tabique ou exclusivamente as dos últimos pisos. De facto, nos edifícios com mais de 3 pisos é frequente que apenas o último piso apresente paredes exteriores de tabique. Relativamente às paredes interiores observou-se que estas são geralmente de tabique em todos os pisos à exceção do rés-do-chão, onde prevalecem as de alvenaria de pedra. Os exemplos apresentados nas Figura 3.17-a), 3.17-c), 3.17-e) e 3.17-f) complementam esta descrição no que diz respeito ao tipo de paredes exteriores.

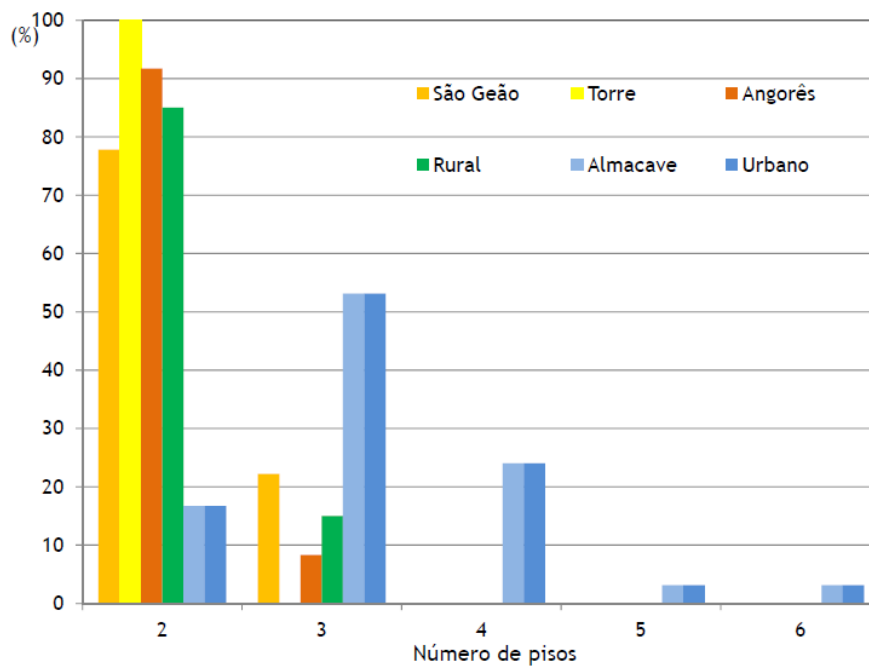
Figura 3.18 - Frequência relativa dos edifícios de tabique versus número de pisos

No gráfico de barras da Figura 3.18 apresentam-se, em função do número de pisos, as percentagens de edifícios de tabique observadas em cada uma das 4 amostras e nas amostras rurais e urbanas. Neste estudo não se considerou a solução correspondente a 1 piso em virtude dos edifícios incluídos nas amostras não registarem nenhuma ocorrência.

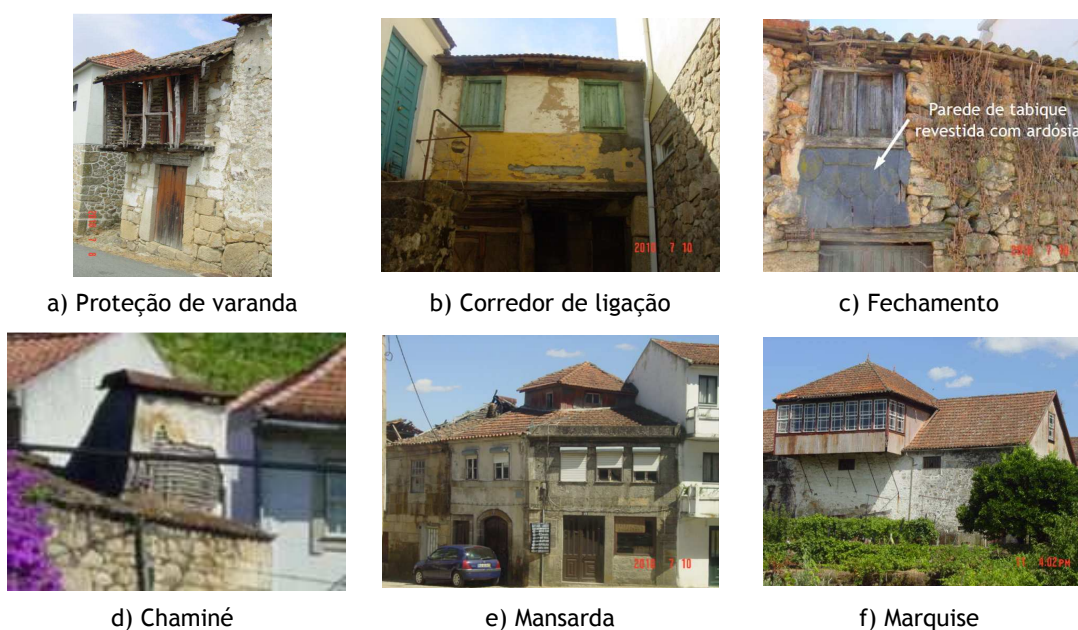
Figura 3.19 - Outras funções dos elementos de tabique

No entanto também foram observados elementos de tabique com outras funções: Paredes exteriores de proteção de varandas (Figura 3.19-a)); Paredes exteriores utilizadas em corredores de ligação (Figura 3.19-b)); Pequenos troços de parede exterior localizadas na vertical da padieira de portas (Figura 3.19-c)); Chaminés (Figura 3.19-d)); Paredes de mansardas (Figura 3.19-e)); Paredes de marquises (Figura 3.19-f)).

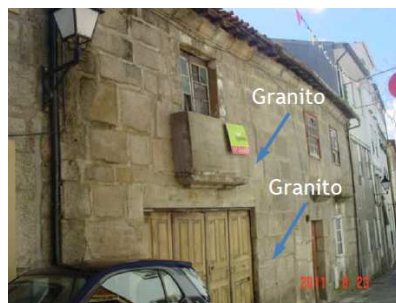
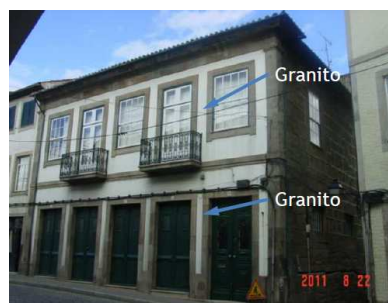
Figura 3.21 - Paredes exteriores, solução A

Os edifícios de tabique observados caracterizam-se geralmente por apresentarem duas soluções possíveis para as paredes exteriores dos edifícios (solução A e B). Estas duas soluções foram já identificadas e reportadas nos trabalhos de Pinto *et al.* [2010-a] e de Cardoso *et al.* [2011]. Na Solução A, as paredes exteriores da construção são de alvenaria de pedra (Figuras 3.21-a) e 3.21-b)), e apenas as paredes interiores são de tabique, sendo-lhes atribuída uma função essencialmente de compartimentação.

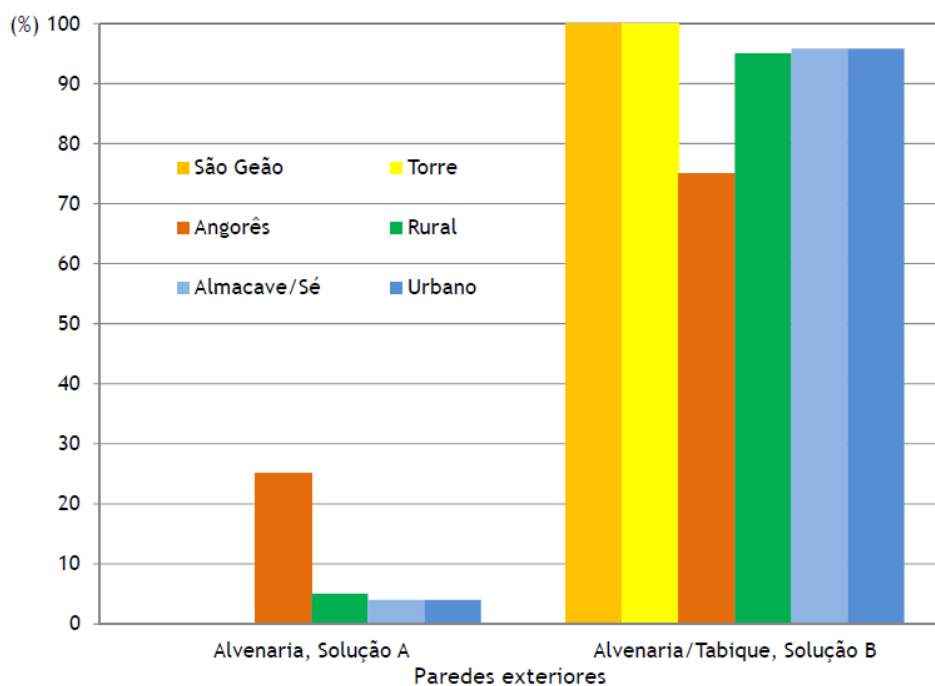
Figura 3.23 - Percentagem de edifícios de tabique versus tipo de parede exterior

No gráfico de barras da Figura 3.23 indicam as percentagens de ocorrência de edifícios de tabique existentes em cada uma das quatro amostras, que apresentam paredes exteriores integralmente de alvenaria de pedra (solução A) ou paredes exteriores de alvenaria de pedra e de tabique (Solução B).

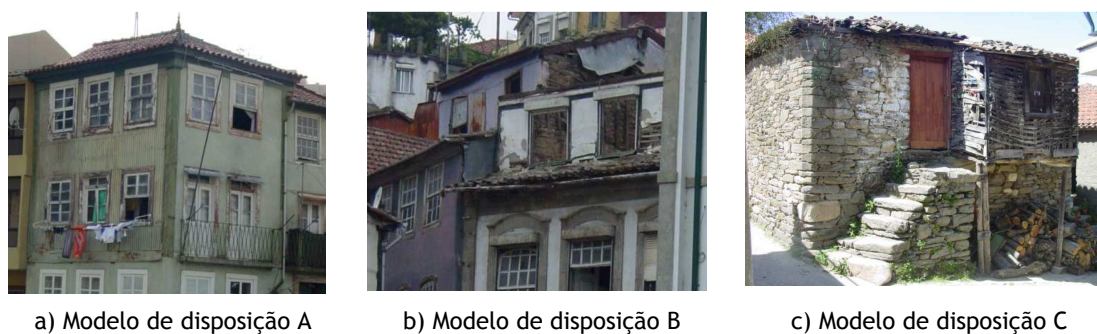
Figura 3.25 - Exemplos de edifícios referentes aos modelos de disposição de paredes exteriores

Durante o trabalho de campo foi possível verificar que pode existir um padrão de localização das paredes exteriores de tabique ao longo das fachadas, e que é possível considerar três modelos de disposição principais. Estes modelos são designados neste trabalho por A, B e C e estão ilustrados na Figura 3.25.

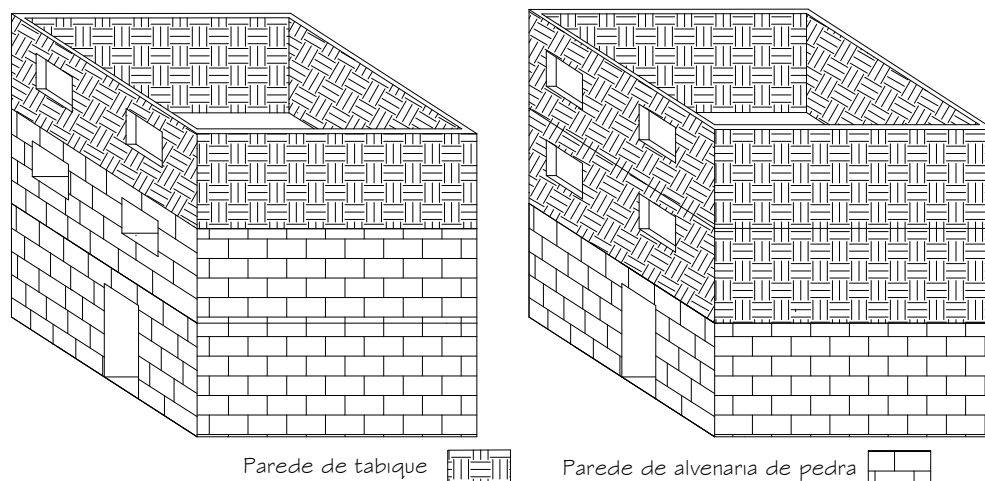
Figura 3.26 - Esquema do modelo de disposição A

Na Figura 3.26 apresentam-se esquemas deste tipo de disposição de paredes exteriores de tabique.

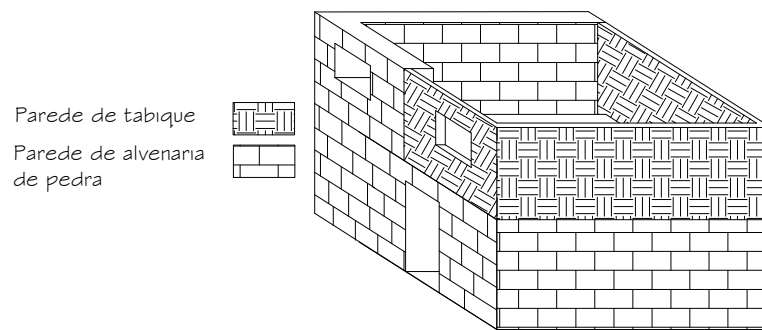
Figura 3.28 - Esquema do modelo de disposição C

Por fim, o modelo de disposição C (Figura 3.25-c)), corresponde a edifícios de habitação de pequeno porte e que são normalmente localizados em aglomerados rurais. Em regra, estes edifícios tem dois pisos, o piso do rés-do-chão apresenta paredes exteriores de alvenaria de pedra e o primeiro piso apresenta paredes exteriores mistas correspondendo a partes de alvenaria de pedra e a partes de tabique. Na Figura 3.28 ilustra-se esquematicamente este cenário construtivo.

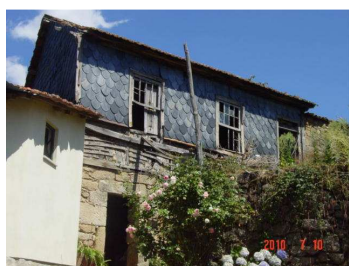
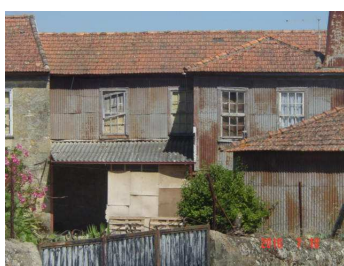
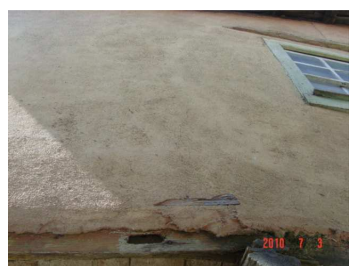
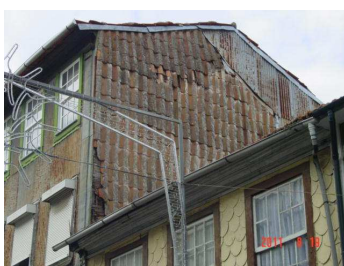
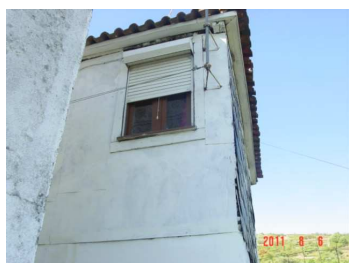
Foram identificadas diversas soluções construtivas de revestimento exterior de paredes de tabique, nomeadamente a ardósia (Figura 3.30-a)), a chapa metálica ondulada (Figura 3.30-b)), a argamassa à base de cal (Figura 3.30-c)), a argamassa à base de cimento (Figura 3.30-d)), a telha cerâmica tipo canudo (Figura 3.30-e)), as tábuas de madeira (Figura 3.30-f)), o contraplacado (Figura 3.30-g)) e a chapa metálica lisa (Figura 3.30-h)).

a) Ardósia

b) Chapa metálica ondulada

d) Argamassa à base de cimento

e) Telha cerâmica tipo canudo

g) Contraplacado

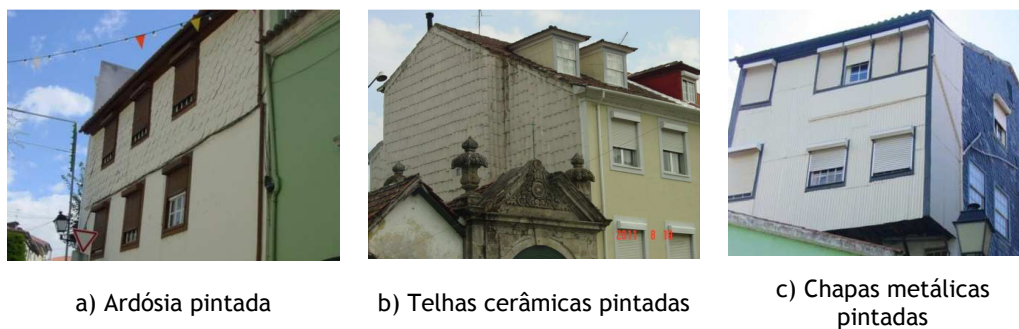
Figura 3.31 - Revestimento exterior pintado

Para além destas soluções de revestimento exterior, também foi possível observar outras que se diferenciavam das anteriores pelo facto de serem pintadas. Na Figura 3.31-a) apresenta-se uma construção de tabique na qual a ardósia foi pintada de branco. Na Figura 3.31-b) as telhas cerâmicas aplicadas no alçado lateral esquerdo do edifício também foram pintadas de branco. Por fim, o edifício apresentado na Figura 3.31-c) apresenta chapas metálicas também pintadas de branco. Neste caso, os edifícios foram sujeitos a trabalhos de manutenção e conservação. A opção de aplicação de pintura poderá ser justificada por uma imposição estética da época, como forma de preservar o material original ou como forma de melhorar o comportamento térmico do edifício no Verão.

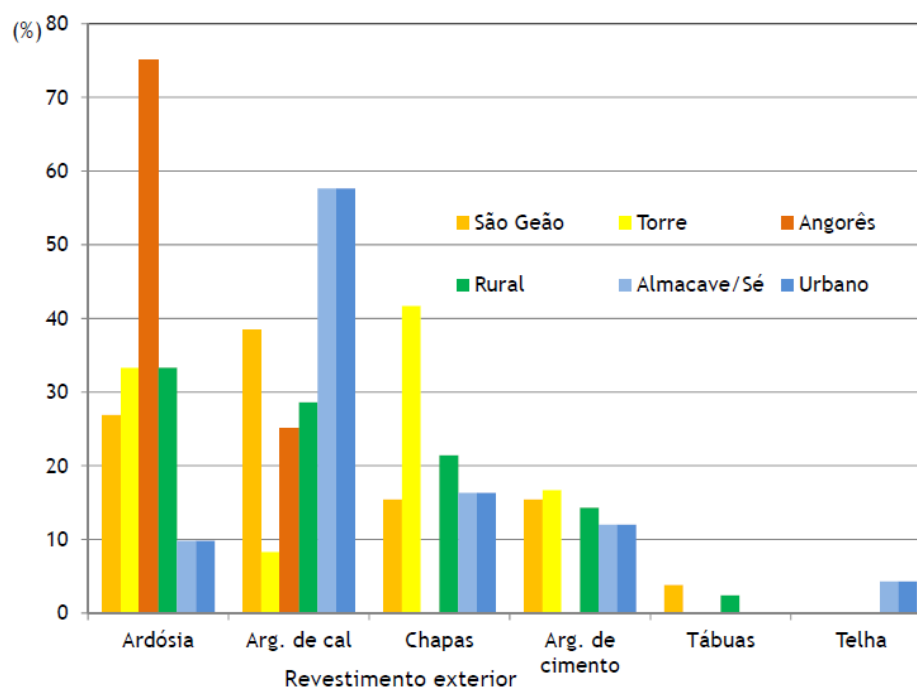
Figura 3.33 - Percentagem de edifícios de tabique versus tipo de revestimento exterior

No sentido de avaliar a incidência da ocorrência desta característica da construção de tabique apresenta-se, no gráfico da Figura 3.33, o registo das percentagens de edifícios de tabique, de cada uma das amostras observadas, que apresentam revestimento exterior do tipo ardósia, argamassa à base de cal, chapas metálicas, argamassa à base de cimento, tábuas de madeira e telha cerâmica tipo canudo.

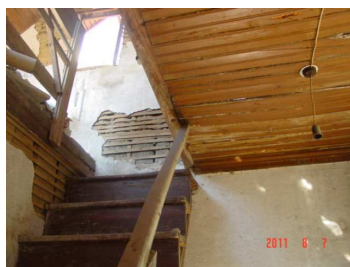
a) Argamassa terrosa à base de cal

No que diz respeito ao revestimento interior de paredes de tabique, verificou-se que existem também diversas soluções construtivas. A solução construtiva mais comum consiste na aplicação de uma argamassa terrosa à base de cal para revestir as paredes de tabique ou, alternativamente, uma argamassa à base de cimento, como se ilustra nas Figuras 3.34-a) e 3.34-b).

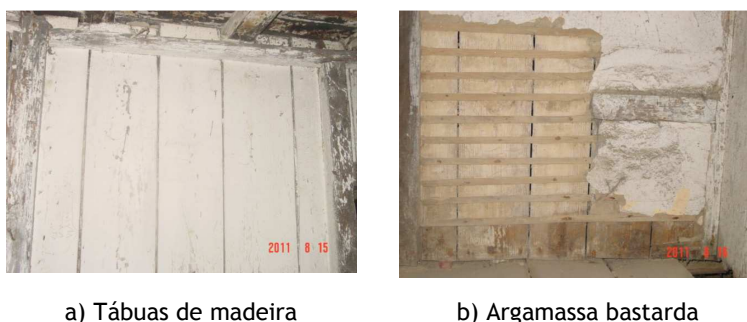
Figura 3.36 - Revestimento interior diferenciado de paredes de tabique

O revestimento interior do tipo argamassa à base de cimento surge na sequência de trabalhos de reabilitação e não é por isso uma solução original. Também se deparou pontualmente com paredes interiores com revestimento diferenciado em cada uma das suas faces. Por exemplo, tábuas de madeira aplicadas verticalmente numa face da parede interior e na outra face da parede o recurso a uma argamassa bastarda (Figura 3.36).

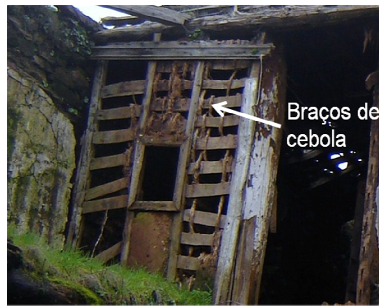
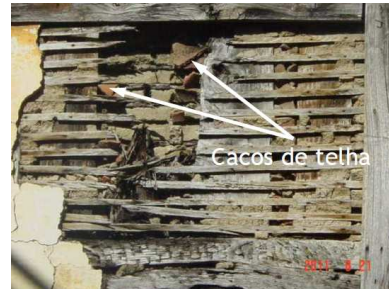
Durante o trabalho de campo também foi possível aferir de forma expedita o tipo de material de enchimento de algumas paredes de tabique. Esta análise permitiu constatar que para além da utilização de uma argamassa terrosa à base de cal, como se indica no Capítulo 4 e se estuda no Capítulo 5, é também possível incorporar outros materiais, patentes na Figura 3.37.

a) Braços de cebola

b) Aparas de madeira

c) Palha de centeio ou trigo

d) Cacos de telhas

Todas estas soluções têm um interesse adicional numa perspetiva de sustentabilidade na medida em que consistem na reutilização de materiais. Pensa-se, que estes materiais eram utilizados para facilitar o trabalho de enchimento, para auxiliar a fixação do material de enchimento à estrutura de madeira e para diminuir a ocorrência do fenómeno de retração e consequente fissuração do material de enchimento. Numa perspetiva atual, a aplicação desses materiais poderá ter uma vantagem adicional de melhoria da capacidade de isolamento térmico. Neste caso, os materiais orgânicos poderão ser os mais interessantes.

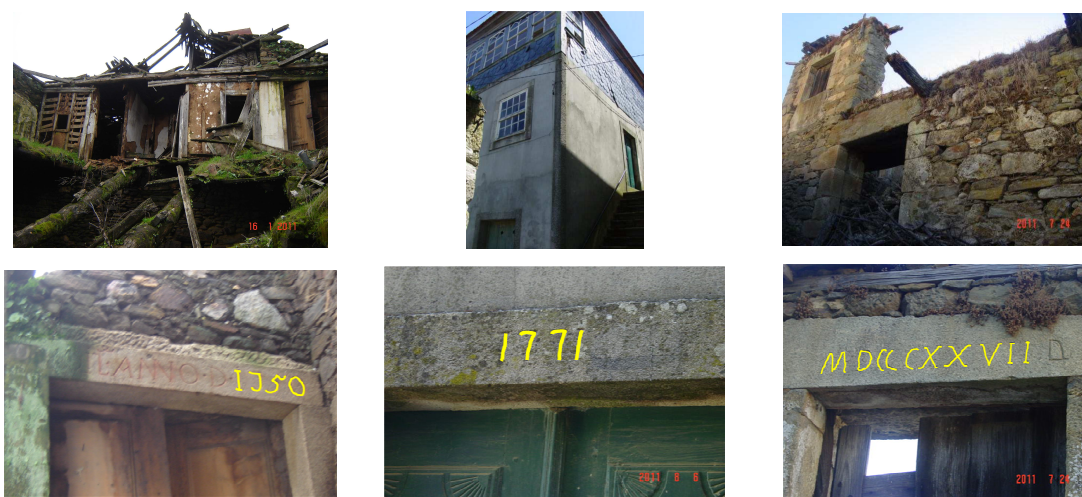
Durante o desenrolar do trabalho de campo tentou-se obter informação relativa ao ano de construção dos edifícios de tabique. Tal como se referiu na Secção 3.5.2.2 não foi possível obter na Câmara Municipal de Lamego documentos relativos ao licenciamento de obras de tabique, não sendo possível saber a data de construção destes edifícios. Outras fontes poderiam ter sido consultadas tais como a Conservatória do Registo Predial ou os Serviços de Finanças. Estas fontes não foram consultadas devido a limitações de tempo. Apesar destas dificuldades, o trabalho de campo permitiu identificar algumas inscrições nas construções de tabique alusivas à data de construção. Nas Figuras 3.38-a), 3.38-b) e 3.38-c) apresentam-se três construções de tabique e as respetivas inscrições. Estas construções estão localizadas na freguesia de Penajóia e aparentemente foram construídas em 1750, 1771 e 1827, respetivamente.

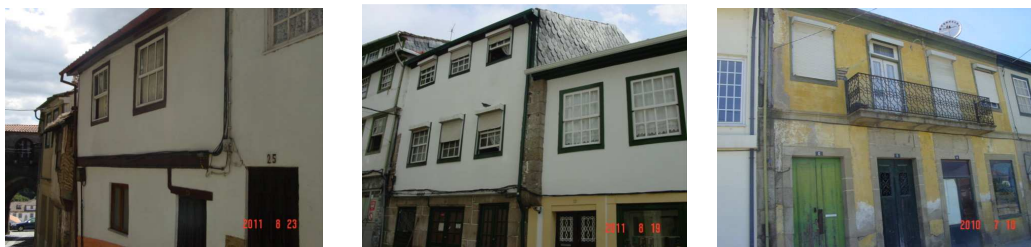
Seguidamente, nas Figuras 3.43-a), 3.43-b) e 3.43-c) ilustram-se edifícios de tabique localizados nas freguesias de Almacave, de Sé e de Britiande que apresentam um estado de conservação bom.

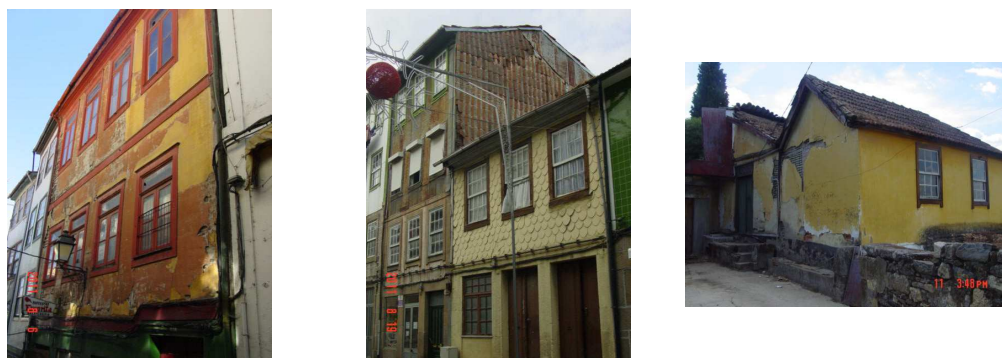
Figura 3.44 - Estado de conservação: Degradado

Por sua vez, as fotografias das Figuras 3.44-a), 3.44-b) e 3.44-c) são alusivas a três edifícios localizados nas freguesias de Almacave, da Sé e de Cambres, que são exemplificativos do estado de conservação degradado.

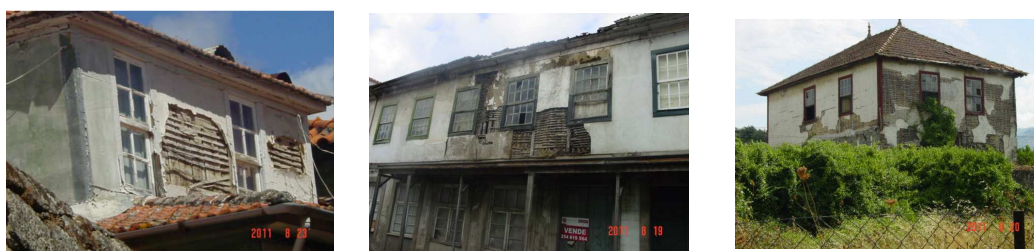
Figura 3.45 - Estado de conservação: Muito degradado

Dando continuidade a esta reflexão, nas Figuras 3.45-a), 3.45-b) e 3.45-c) apresentam-se três edifícios de tabique localizados nas freguesias anteriores e que são exemplificativos do estado de conservação designado por muito degradado.

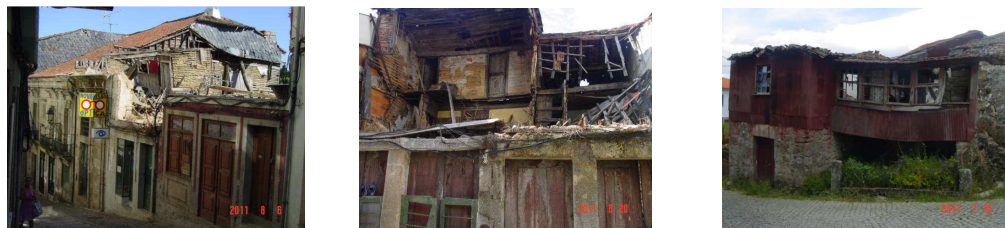
Figura 3.46 - Estado de conservação: Ruína

Finalmente, as fotografias das Figuras 3.46-a), 3.46-b) e 3.46-c) são referentes ao estado de conservação designado por ruína. Três edifícios de tabique localizados nas freguesias de Almacave, da Sé e de Vila Nova de Souto d'El Rei foram selecionados para exemplificar este

estado de conservação, que corresponde ao estado de conservação de ruína, de que infelizmente muito deste património padece.

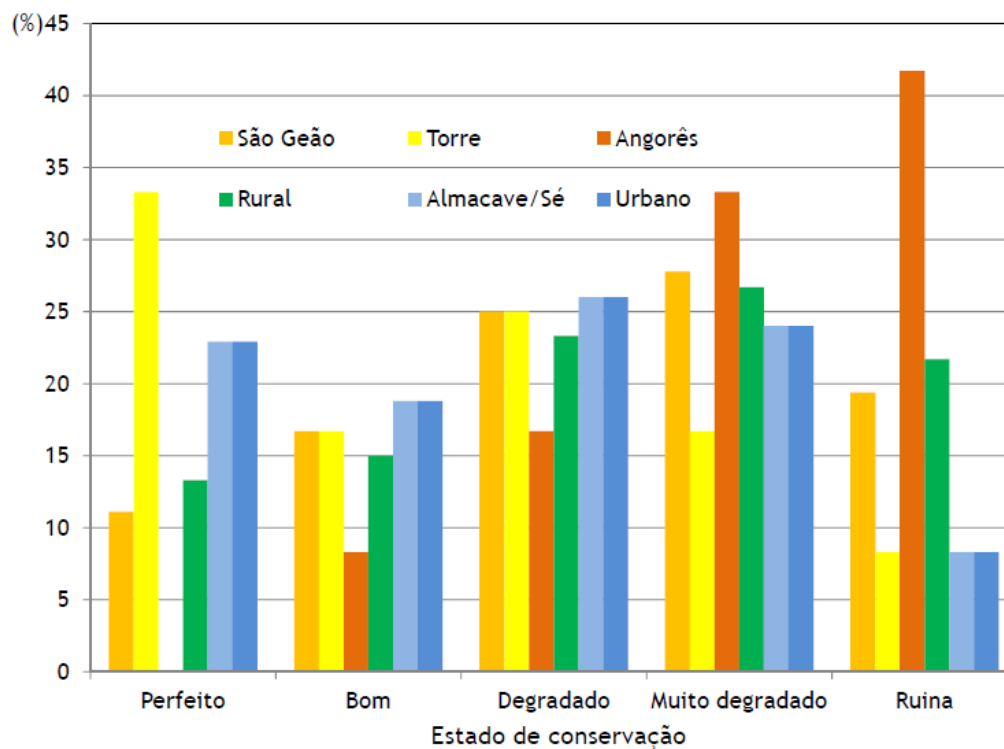
Figura 3.47 - Ocorrência dos estados de conservação

A informação contida na Figura 3.47 indica que nos aglomerados rurais, o estado de conservação mais frequente é o muito degradado correspondendo a 27 % dos casos. O estado de conservação de ruína ocorre nestes aglomerados também com um valor elevado, correspondente a mais de 21 % dos edifícios. Nos aglomerados urbanos, o estudo estatístico revela que apenas 8 % dos edifícios estão em ruína e que os restantes edifícios apresentam

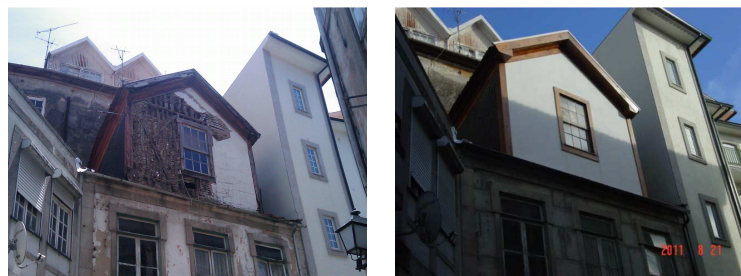
Adicionalmente, e de forma a ilustrar a utilização desta técnica de reabilitação de paredes de tabique, ilustra-se na Figura 3.50 a reabilitação das paredes de tabique de uma mansarda. Onde se pode observar na Figura 3.50-a) as paredes degradadas e na Figura 3.50-b) as paredes depois de reabilitadas.

a) Paredes degradadas
