## **B - Inspeccão Visual**

# Diagnóstico da qualidade construtiva

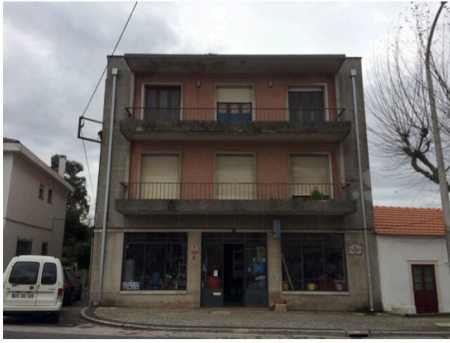
Composição:	Estrutura reticulada em betão armado
1	Bom estado, sem necessidade de intervenção.
2	A necessitar de reparações pontuais.
3	A necessitar de reconstrução da estrutura até 50%.
4	A necessitar de reconstrução completa.
NII	Estrutura das escadas.

A estrutura do corpo do edifício encontra-se em bom estado, não existem defeitos aparentes.

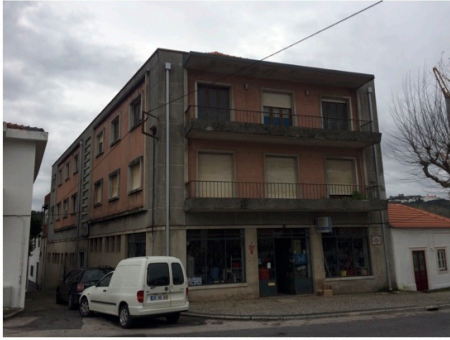
Composição:	Argamassa de cimento e areia
1	Bom estado, sem necessidade de intervenção.
2	A necessitar de intervenção pontual.
3	A necessitar de intervenção entre 10% a 50% da superfície.
4	A necessitar de intervenção superior a 50% da superfície.
NII	A necessitar de intervenção total.

A parede não apresenta problemas.

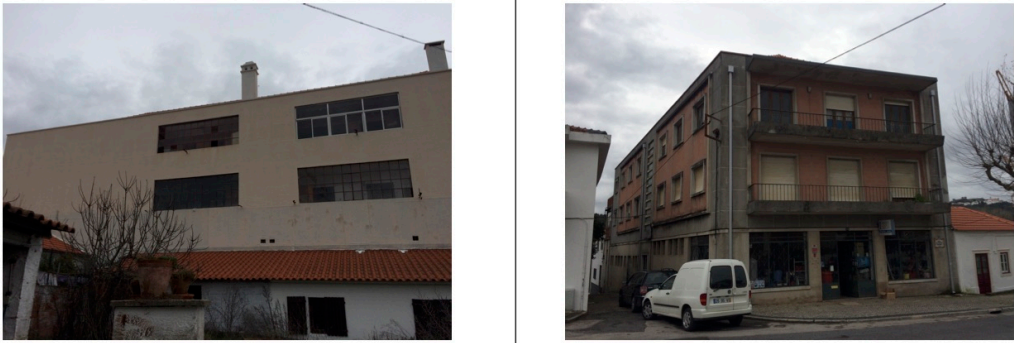
b) Revestimento

Composição:	Tinta do exterior
1	Bom estado, sem necessidade de intervenção.
2	A necessitar de limpar e refazer revestimento pontualmente.
3	A necessitar de limpar e refazer revestimento entre 10% a 50% da superfície.
4	A necessitar de limpar e refazer revestimento superior a 50% da superfície.
NII	Refazer ou substituir totalmente o revestimento.

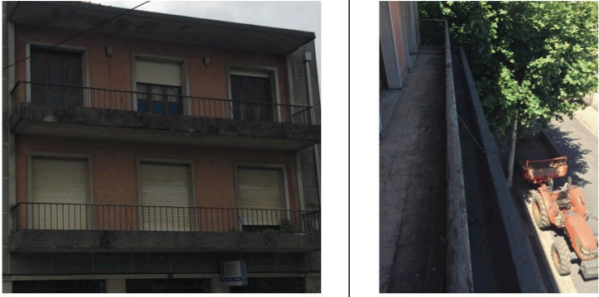
c) Varandas

Material:	Betão armado
1	Bom estado, sem necessidade de intervenção.
2	A necessitar de intervenção pontual.
3	A necessitar de intervenção inferior a 50% da superfície. Risco de queda de fragmentos.
4	A necessitar de intervenção total da superfície.
NII	Degradação generalizada dos elementos.
Notas:

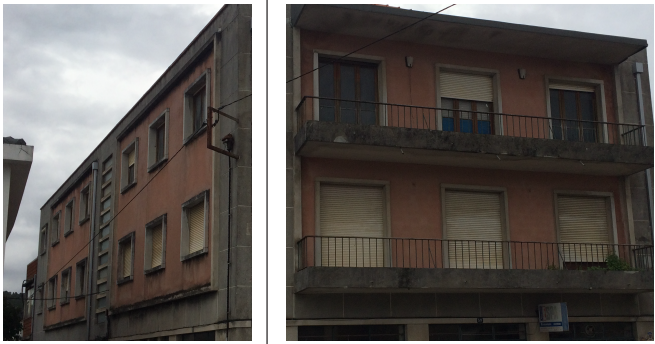
Composição:	Betão armado
1	Bom estado, sem necessidade de intervenção.
2	A necessitar de reparações pontuais.
3	A necessitar de reconstrução dos elementos até 50%.
4	A necessitar de reconstrução completa.
NII	Elemento que põe em perigo as pessoas na via pública.
Notas:

Os elementos necessitam de limpeza, principalmente no alçado a nascente onde existe mais humidade.

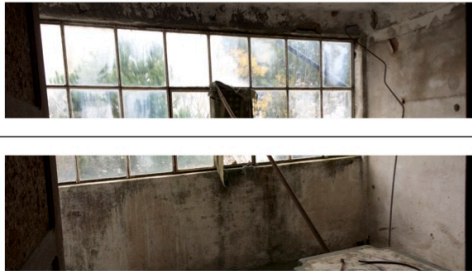
Como resultado das infiltrações e condensação dentro do edifício, há a presença de fungos e bolores, no geral encontram-se nas paredes em contacto com o exterior.

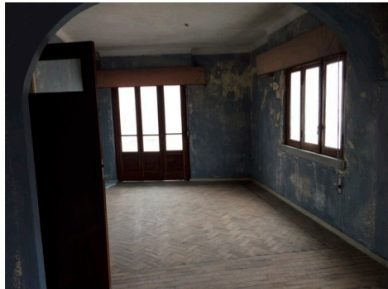
Material:	Madeira
Tipo:	Janelas de abrir estilo Bandeira combinada com janela tipo camarão
1	Bom estado, sem necessidade de intervenção.
2	Limpeza e pequenas reparações. Substituição até 10% dos elementos.
3	A necessitar de reparações generalizadas. Substituição até 50% dos elementos.
4	Degradação importante. Substituição superior a 50% dos elementos.
NII	Elemento em queda e que põe em perigo as pessoas na via pública.

Como existem vários sistemas de janelas no edifício foi selecionado apenas um caso dada a semelhança entre as características dos vãos.

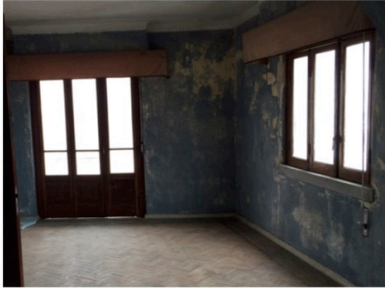
Espessura:	8mm
Tipo:	Vidro simples
1	Duplos. Bom estado, sem necessidade de intervenção.
2	Simple. Bom estado, sem necessidade de intervenção.
3	Simple. Bom estado, vedações em más condições.
4	Simple. A necessitar substituição ou fissurados.
NII	Elemento em queda e que põe em perigo as pessoas na via pública.

Como existem vários sistemas de janelas no edifício foi selecionado apenas um caso dada a semelhança entre as características dos vãos.

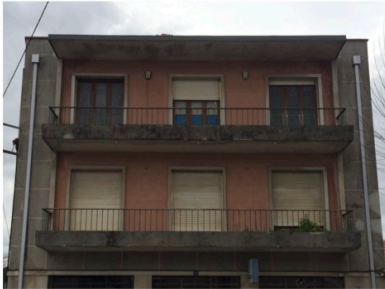
Material:	PVC
Tipo:	Estores pelo exterior
1	Bom estado, sem necessidade de intervenção.
2	Limpeza e pequenas reparações. Substituição até 10% dos elementos.
3	A necessitar de reparações generalizadas. Substituição até 60% dos elementos.
4	Degradação importante. Substituição superior a 60% dos elementos.
NII	Elemento em queda e que põe em perigo as pessoas na via pública.

Na maior parte das habitações os elementos de proteção solar encontram-se degradados, apenas num dos apartamentos se encontram funcionais por intervenção do morador

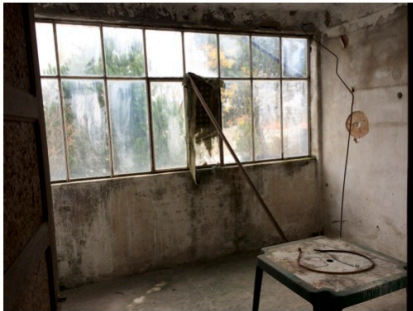
A infiltrações resultam da falta de isolamento das janelas e da carência de isolamento no terraço.

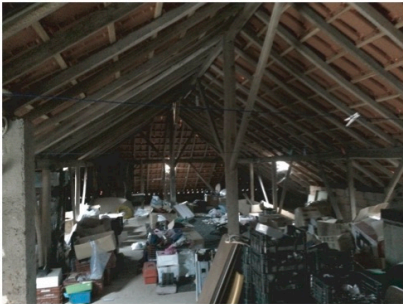
Material:	Madeira
1	Bom estado, de conservação, contínua e com isolamento térmico.
2	Bom estado, de conservação, contínua mas sem isolamento térmico.
3	Bom estado, de conservação, descontínua e sem isolamento térmico.
4	Mau estado de conservação, descontínua e sem isolamento.
NII	Risco de queda.

A cobertura foi arranjada recentemente devido a problemas de infiltrações.

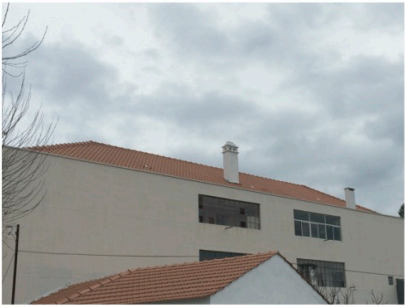
Material:	Telha portuguesa	
1	Bom estado, de conservação, sem necessidade de intervenção.	
2	A necessitar de limpar e refazer revestimento pontualmente.	
3	A necessitar de limpar e refazer revestimento entre 10% a 50% da superfície.	
4	Refazer ou substituir totalmente o revestimento.	
NII	Sem revestimento.	
Notas:

A cobertura foi arranjada recentemente devido a problemas de infiltrações.

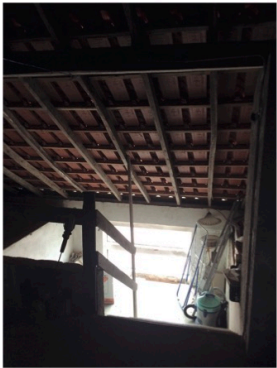
Não existem problemas relacionados a infiltrações, devido a reparações recentes à cobertura.

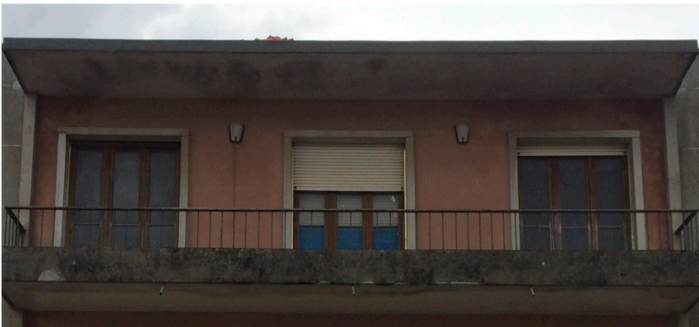
Material:	Betão revestido por pintura
1	Bom estado, de conservação, sem necessidade de intervenção.
2	A necessitar de reparações pontuais.
3	A necessitar de reconstrução dos elementos até 50%.
4	A necessitar de reconstrução completa.
NII	Perigo de queda de fragmentos.
<p>Notas:</p> <p>Problemas de infiltrações.</p>

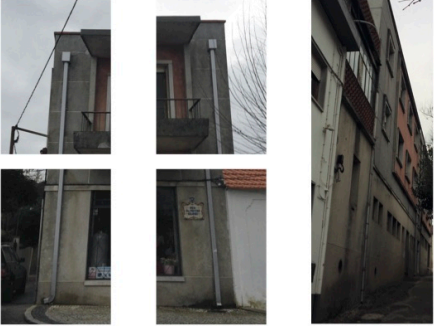
Material:	Chapa metálica
1	Bom funcionamento. Destacamento da tinta dos elementos.
2	Funcionamento deficiente devido a acumulação de detritos.
3	Funcionamento deficiente e corrosão dos elementos.
4	Tubos de queda danificados. Mau estado das caixas de descarga.
NII	Elemento inexistente.
Notas:  Problemas de infiltrações.

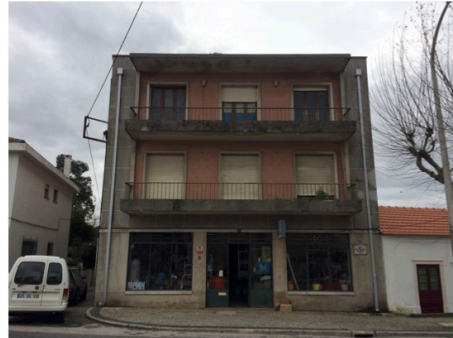
A estrutura do edifício é mista, é composta por um sistema de pilares e paredes, laje massiça e vigas, existe também uma estrutura de pórticos não estruturais, não existem defeitos aparentes.

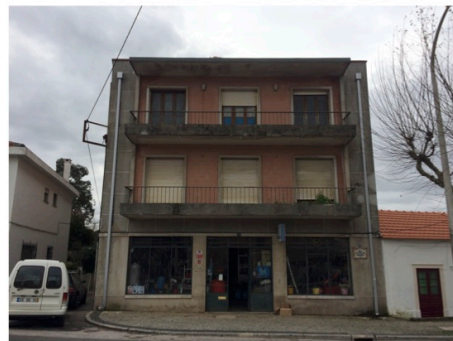
As paredes são sistema de alvenaria, compostas por tijolo vazado de 15cm e acabamento em argamassa de cimento e areia, e, é revestido com tinta exterior.

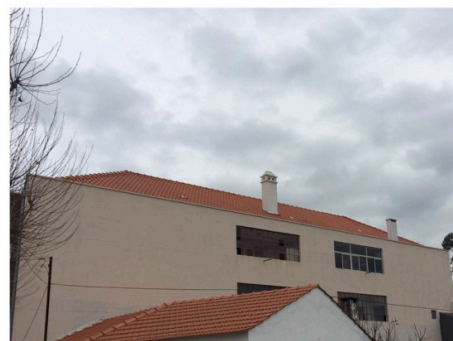
A cobertura é de quatro águas e é suportada por uma estrutura de madeira, forrada por telha portuguesa.
